Solothurn, ehemalige Franziskanerkirche

Bericht zu den bauhistorischen Untersuchungen, von Markus Hochstrasser

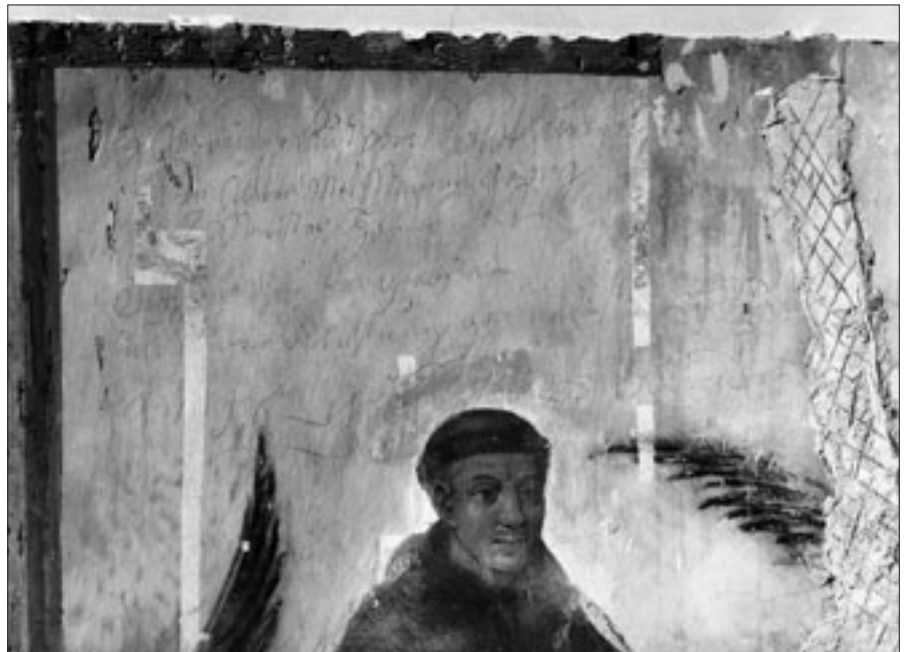
Abb. 1 Solothurn, ehemalige Franziskanerkirche, freigelegte Wandmalerei aus dem 17. Jahrhundert im Emporenbereich des südlichen Seitenschiffs. Auf der stark verschmutzten Wandoberfläche die mit Bleistift notierte Handwerkerinschrift der Gebrüder Rust von 1824/25: «Gebrüder Rust von Solothurn, der Älter mit Namen Georg...Meister haben diese Kirchen neu vergibset und in die Richtung gemacht den 22... 1824, 1825 volendet.»

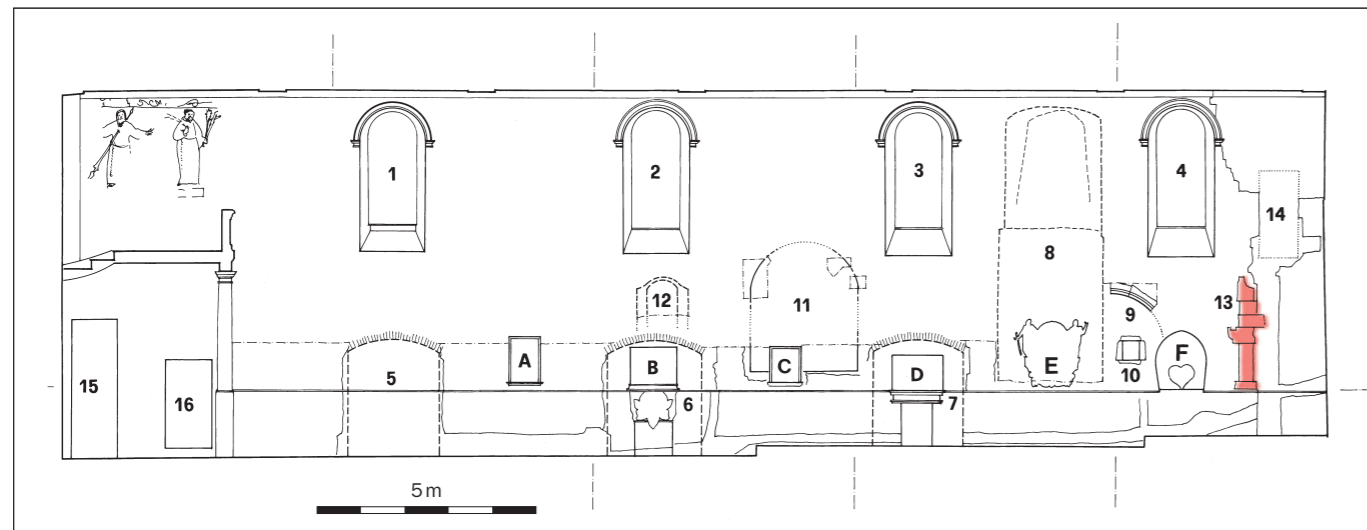
Abb. 3 Seitenschiff Nord, Wandansicht mit Befundaufnahmen (Erklärung der einzelnen Ziffern siehe Text S. 10–12).

Die Nordwand ist heute in der oberen Hälfte von vier gleichartigen, rundbogigen Fenstern durchbrochen, die sich in einem regelmässigen Abstand folgen (Abb. 3, Ziff. 1–4). In der unteren Wandpartie befinden sich ganz im Westen zwei Türöffnungen, von denen die eine (15) ins Freie und die andere (16) in die 1969 erstellte unterirdische Sakristeierweiterung führt, die sich aussen nördlich entlang dem Kirchenschiff erstreckt.

Die gesamte untere Wandpartie wurde bis auf eine Höhe von ungefähr 2,6 Metern ab Boden bis auf das rohe Mauerwerk von einem stark feuchtenden, harten Zementverputz befreit. Die Wand war in diesem Bereich von zahlreichen zugemauerten Nischen und älteren Öffnungen durchsetzt.

Ganz im Osten wurde eine grössere Partie des Mauerwerks wegen eines Hausschwammbefalls und zur Erstellung eines Leitungskanals entfernt und neu aufgemauert. Im oberen Bereich kam eine zugemauerte Türöffnung (14) zum Vorschein. Ihre Schwellenhöhe entsprach ungefähr der inneren Simshöhe der Kirchenfenster. Die Tür ist nur im Zusammenhang mit dem Lettner zu verstehen, ein Element der spätmittelalterlichen Kirchenausstattung, das anlässlich der Kirchenrenovation von 1823–1825 abgebrochen wurde. Die Tür diente als direkter Zugang vom Ostflügel des Konventgebäudes auf den Lettner. In der nachträglichen Zumauerung dieser Türöffnung war eine einzelne patronierte Ofenkachel verbaut (Abb. 4). Vom Lettner selbst blieben in der Wand einige übereinander gesetzte Sandsteinquadern erhalten, die sorgfältig ins Mauerwerk

einbinden (13). Sie vermitteln uns Anhaltspunkte zur Höhe der Lettnerbögen und zum Bodenniveau der darüber liegenden Galerie. Drei gleichartige Wandnischen mit stichbogigem Sturz (5, 6, 7) waren zugemauert. Sie stammen von Beichtstühlen aus dem 19. Jahrhundert. Heute sitzen an dieser Stelle einige jener Epitaphe, die um 1900 an der Aussenwand entfernt und hier neu angebracht worden waren. Zwischen den beiden östlichsten Fenstern existiert eine breite und hohe Wandnische (8), die mehrmals verändert und 1823–1825 verschlossen wurde. Es ist dies der Standort des ehemaligen Josephsaltars. Die Altarnische stört eine ältere rundbogige Nische (9), die etwas weiter östlich in der Wand sass und raumseitig eine Einfassung aus profilierten Sandsteinquadern aufwies. Das Profil datiert sie in eine spätmittelalterliche Entstehungszeit. Die Funktion dieser älteren Nische ist unklar, sie kann entweder einem Altar oder einer Grabstätte gedient haben. Nicht auszuschliessen ist, dass sich hier ein Heiliggrab befand. Chronologisch erfolgte die Zumauerung und teilweise Zerstörung gleichzeitig mit der Errichtung der jüngeren Nische (8). In der Zumauerung der älteren Nische befand sich eine gleichzeitig mit der jüngeren Nische entstandene, kleinere hochrechteckige Öffnung von zirka 35×40 Zentimetern Lichtweite mit Leibungen aus glatt bearbeiteten Sandsteinplatten (10). Es wird sich hier um einen Tresor für das Messgeschirr gehandelt haben. Zwischen den beiden mittleren Fenstern existierte eine weitere ungefähr 2,5 Meter breite und rund 3 Meter hohe Nische von 30 Zentimeter Tiefe (11). Die verputzten Leibungen waren dekorativ bemalt, die ursprüngliche Funktion bleibt ungeklärt. Westlich davon folgte unter dem Fenster, gestört durch die jüngere Beichtstuhlnische, eine zugemauerte, hoch-

liegende Tür (12). Sie wies einen stichbogig gewölbten, nach aussen hin stark abfallenden Leibungssturz auf. Es ist die Tür zu einer älteren Kanzel, die vom Kreuzgang her durch die Kirchenmauer hindurch ins Schiff hinein führte.⁵ Auffallend ist ihre absolute axiale Lage im Bezug auf die Seiteneingangstür. Eine eindeutige Gesamtchronologie der Einzelbefunde lässt sich nicht aufzeigen, denn es fehlen dazu verschiedene Verputzschichten. Ausserdem ist das ganze Mauerwerk zu stark mit Zementmörtel gestopft, der nicht überall entfernt wurde.

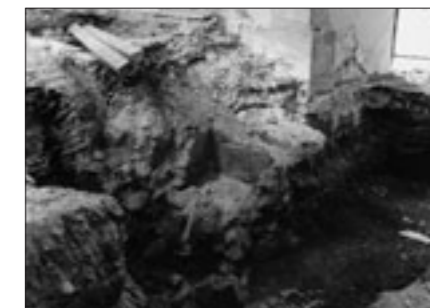
gebaut wurden, kam ein aus einem grossen Sandsteinblock gehauener Sarkophag zum Vorschein, der in seiner Mittelpartie schon beim Bau des Treppenfundamentes im 17. Jahrhundert zerstört worden war (Abb. 14). Im Sarkophag lagen, mit dem Kopf gegen Westen orientiert, Reste eines Skeletts, nämlich die Schulter- und Kopfpforten. Noch bevor die Bestattung dokumentiert werden konnte, wurde sie von Bauarbeitern entfernt. Der Schädel ist dabei aber in der Nähe deponiert worden, so dass er anlässlich der Untersuchung des Sarkophags sichergestellt werden konnte (Abb. 15). Die Grabstätte stammt möglicherweise aus dem Mittelalter, es dürfte sich um ein Arkosolgrab handeln, das einst hälftig in eine Bogennische in die Seitenschiffmauer eingefügt war.¹³ 1447 errichtete die Familie Wengi eine Privatkapelle im Friedhofareal südlich der Kirche. Die damit verbundenen finanziellen Stiftungen zu Gunsten des Franziskanerklosters führten seitens des St.-Ursen-Stiftes, das sich benachteiligt fühlte, zu Klagen. Diese endeten mit einem bischöflichen Schiedsspruch zu

Abb. 14 Vor der Antoniuskapelle: unter dem Stufenfundament erscheinen die Überreste eines mittelalterlichen Sandsteinsarkophags.

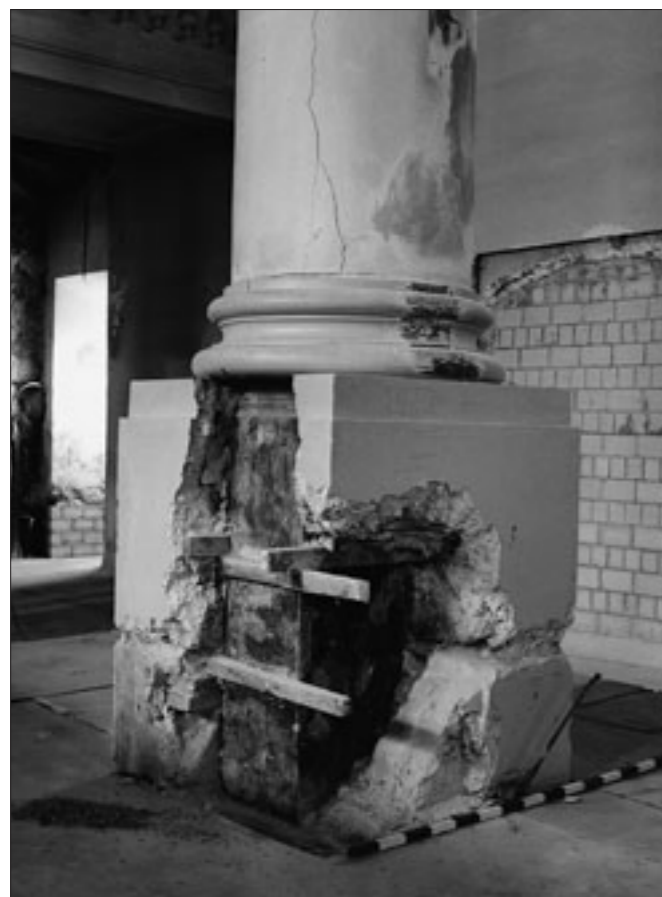
Abb. 17 Stütze im Schiff, anlässlich der Sondierungen zur Überprüfung der Statik, 1994.

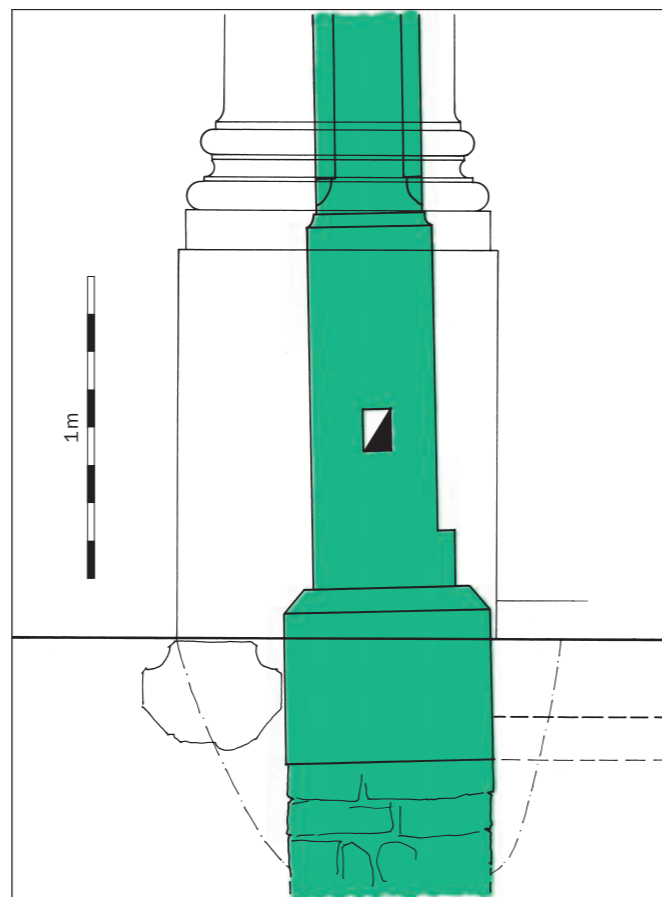
Saubere Ausnehmungen in den unteren Partien der Holzstützen verraten, dass hier einst von Säule zu Säule Sitzbänke mit Rückenlehnen eingespannt waren, was eine Trennung des Mittelschiffs von den Seitenschiffen zur Folge hatte. Ähnliche Befunde zu

Abb. 18 Stütze im Schiff, Postament. Eingefärbt der Säulensockel von 1425, wie er unter der Verschalung von 1823/25 erhalten ist. Die Ausnehmungen und Aussparungen stammen von Bänken, die einst in der Schiffs-längsrichtung zwischen die Säulen montiert waren.

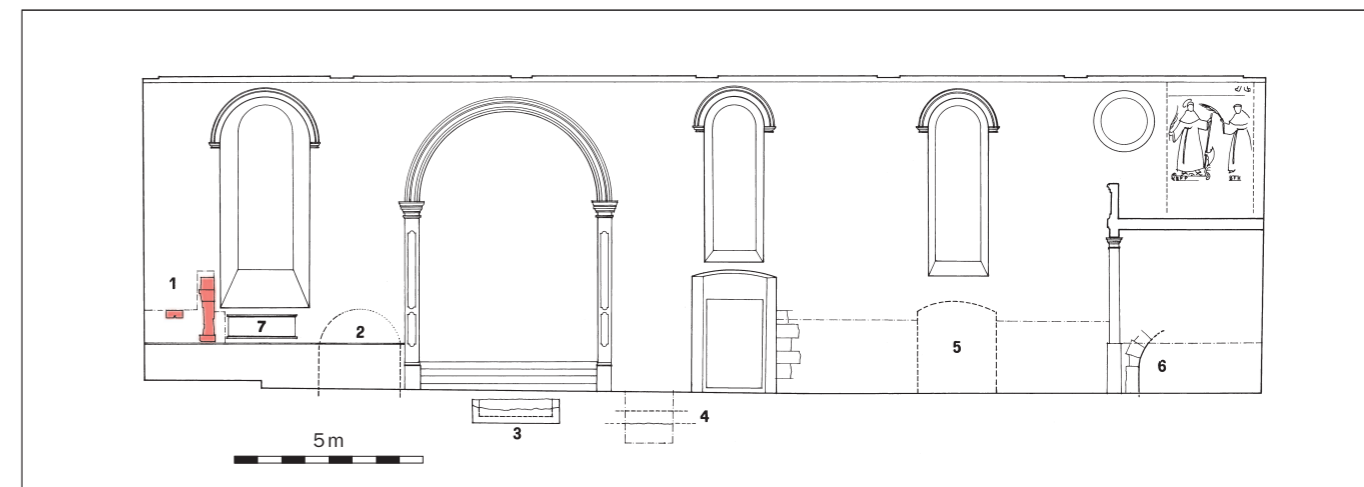
Ähnlich wie im Norden, wurden auch im südlichen Seitenschiff die Aussenwände im unteren Bereich von den beschädigten, feuchten und versalzten Verputzen befreit. Dabei konnten am Mauerwerk einige Beobachtungen angestellt werden. In der Zone östlich der Antoniuskapelle liess sich ganz im Osten die Spuren des Lettners fassen. Ähnlich wie in der Nordwand, sitzen auch hier die Überreste von Werkstücken aus feinem Sandstein im Mauerwerk. Sie verraten uns die Bogenansatzhöhe und weitere Anhaltspunkte zur Form des Lettners (Abb. 24, Ziff. 1).

Westlich der Antoniuskapelle sitzen sowohl die beiden Fenster als auch die Seiteneingangstüre mit Leibungen aus exakt bearbeiteten Tuffsteinquadern original im Mauerwerk. Dieses endet 3,18 Meter vor der Westwand des Kirchenschiffs mit einem Rundbogenansatz aus Tuffsteinquadern, vielleicht den Überresten einer weiteren Grabnische (6). In diese zerstörte Nische läuft von Westen her ein jüngeres Mauerwerk aus unregelmässig geschichteten Bruch- und Bollensteinen, das mit zahlreichen Bruchstücken von Flachziegeln durchsetzt ist.²¹ Dieses jüngere Mauerwerk steht übereck im Verband mit der Schiffswestmauer, die zum Baubestand der Erneuerung von 1425 gehört. Eine analoge Befundsituation liess sich an der Aussenfront der Schiffsmauer fassen. Die Nahtstelle zwischen dem älteren Mauerwerk und der Bauphase von 1425 setzt sich bis auf die Oberkante des nach aussen etwas vorstehenden und eindeutig in die Grube gemauerten Fundamentes hinunter fort. Zwischen der

Abb. 24 Seitenschiff Süd, Wandansicht mit Befunden. Erklärung der einzelnen Ziffern siehe Text S. 16/17.

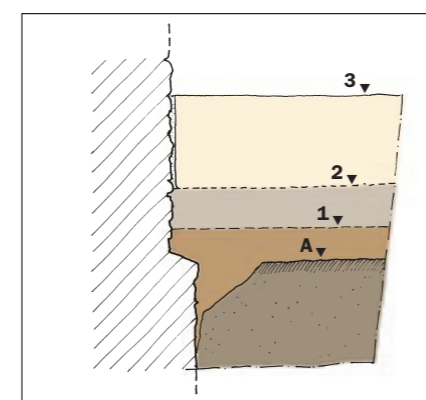
Abb. 25 Bodenprofil im südlichen Seitenschiff (Umzeichnung nach Tagebuchskizze M. Hochstrasser). Die Schichten lassen ein wiederholtes Anheben des Kirchenbodens (1–3) und das Bauniveau zum Schiff erkennen (A).

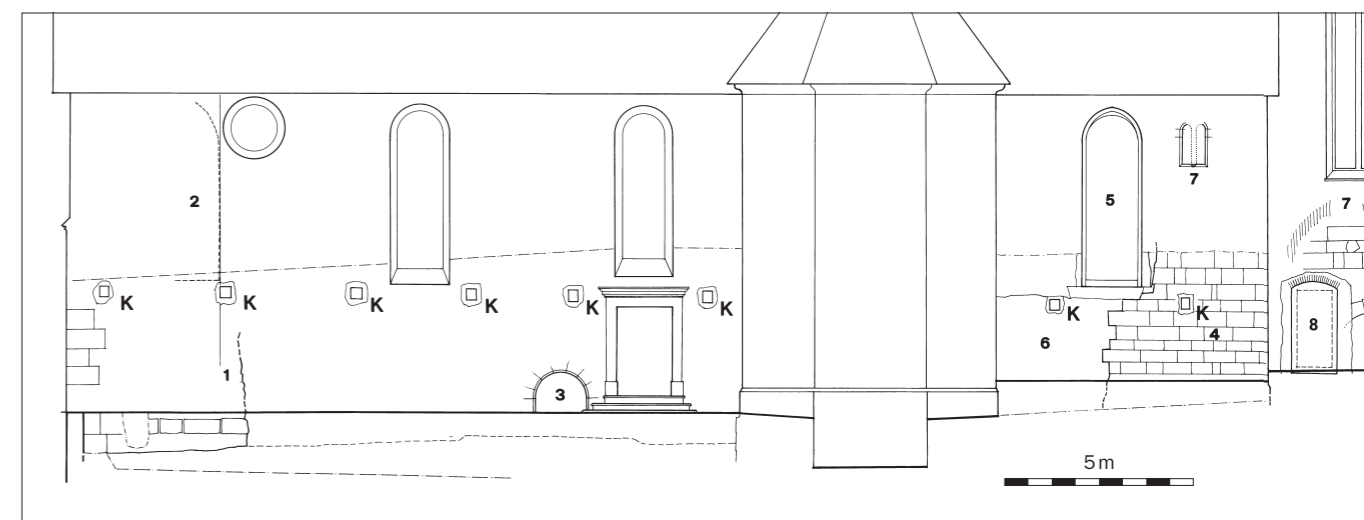
Abb. 27 Schiff, Südfassade, Ansicht mit Befunden. Erklärung der einzelnen Ziffern siehe Text S. 17–20.

Schiffleutkapelle, vergrössert worden ist. Der Rest dieses Fassadenabschnitts besteht aus einem regelmässig geschichteten Bruch- und Bollensteinmauerwerk, das wegen seiner Machart am ehesten zur ältesten Bauphase gehört. Dieses Mauerwerk enthält in der Sockelpartie einen markanten grösseren Flick (6), der chronologisch älter ist als die 1662 errichtete Antoniuskapelle. Vielleicht existierte an dieser Stelle eine Türverbindung vom Seitenschiff in die ehemalige Wengikapelle. Hoch oben, knapp unter dem Dachfuss befand sich der Überrest eines doppelten Lanzettfensters mit gefasten Sandsteingewänden (7). Seine beiden Fensterlichter sind je 24 Zentimeter breit und 106 Zentimeter

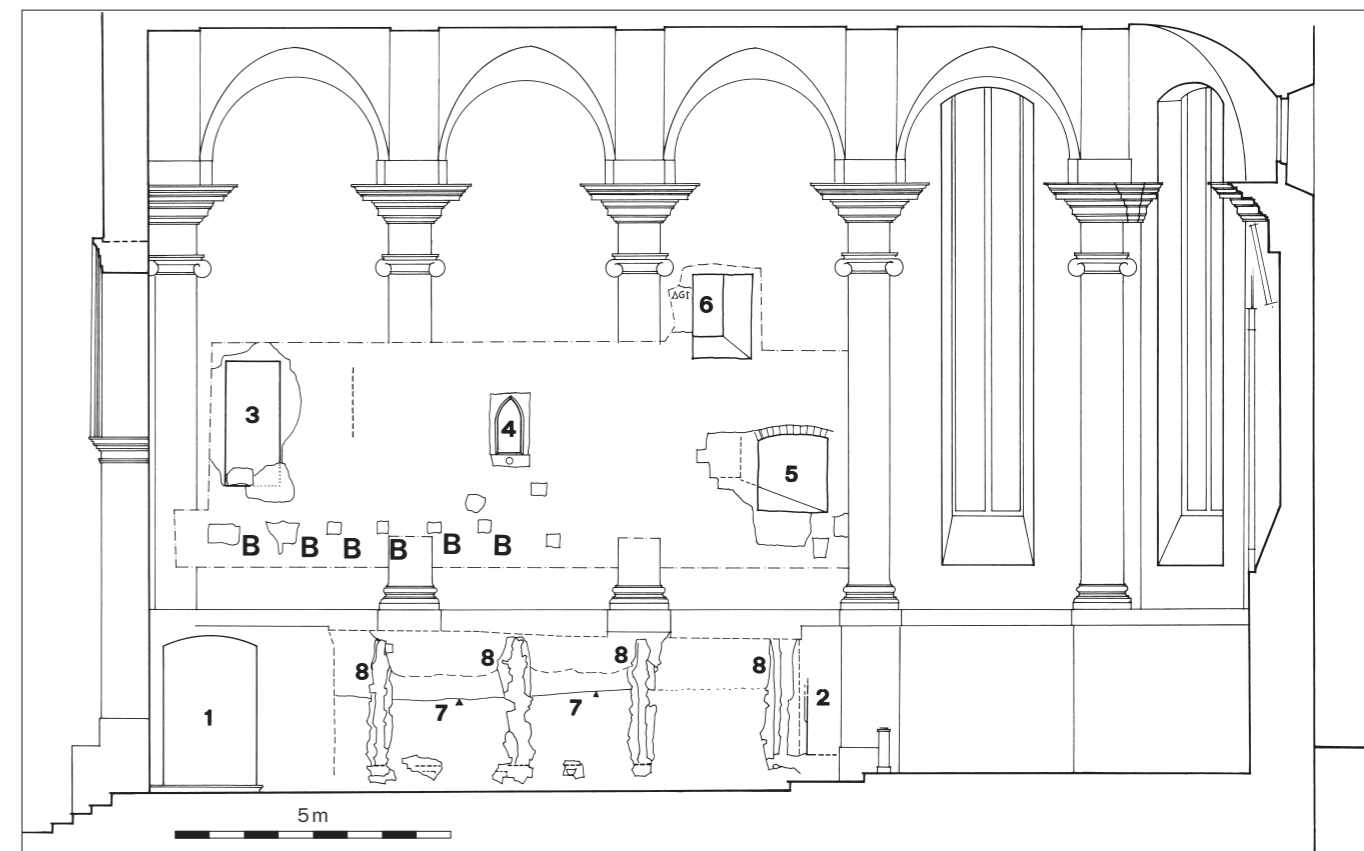
Abb. 32 Nordwand Chor, Befunde der Wandsondierungen von 1981 und der 1994 fortgesetzten Untersuchungen. Umzeichnung nach Planaufnahmen von Reto Toscano und Flurina Pescatore. Erklärung der einzelnen Ziffern siehe Text S. 21–23.

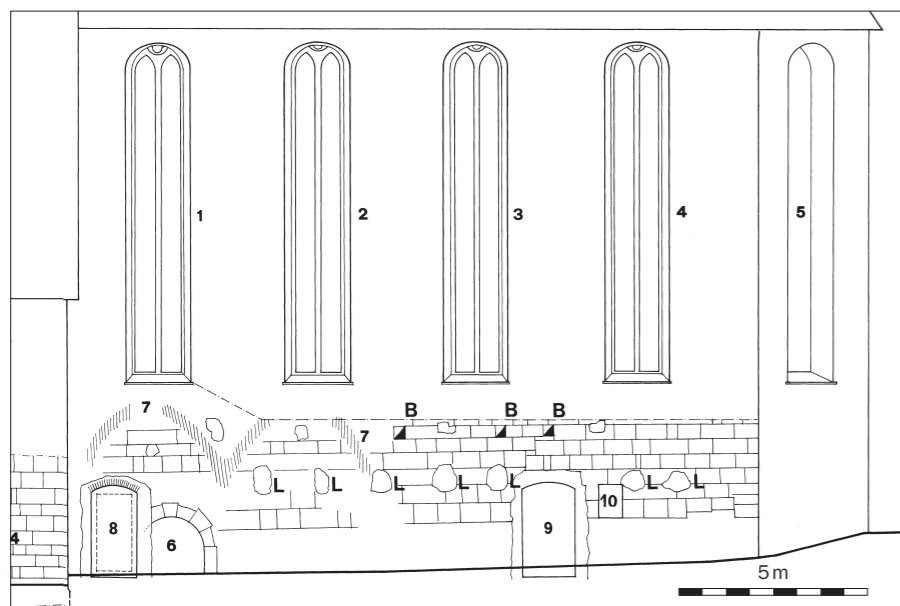
Abb. 42 Chor Südfassade, in der Sockelpartie beobachtete Spuren zur Baugeschichte. Erklärung der einzelnen Ziffern siehe Text S. 25.

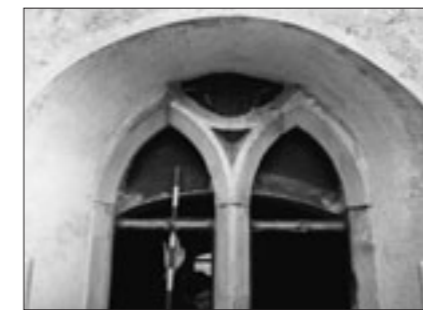
Abb. 43 Chor, Fenster Süd, Masswerkabschluss. Zustand während der Restaurierung, 1995.
