Restaurierungen und Bauuntersuchungen

Büsserach, Burgruine Neu-Thierstein, Wiederaufbau

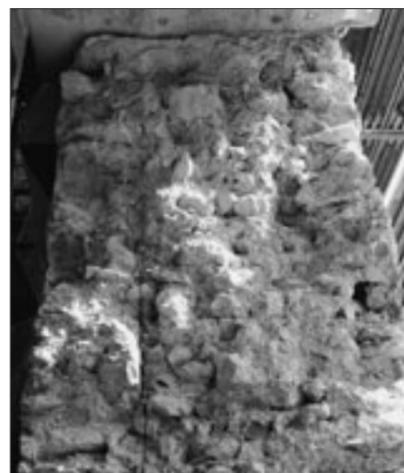
Abb. 3 Schnitt durch das stark mit Mörtel versetzte und durchnässte Mauerwerk.

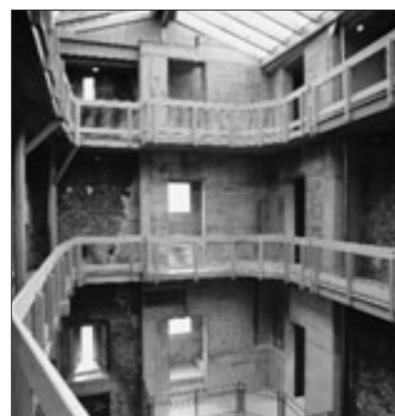
Abb. 5 Innenraum nach der Restaurierung mit neu aufgeführter Mauerecke, Holzgerüst mit Stabilisierungsringen (gleichzeitig Galerien) und Glasdach.

Statisch: In statischer Hinsicht musste einerseits die durch den Einsturz entstandene Lücke wieder geschlossen, das heisst das «Rohr» als Baukörper wiederhergestellt werden. Zudem galt es, im Innern das Mauerwerk mittels eines «Gerüsts» mit Stabilisierungsringen zu sichern. Diese Konstruktion wurde mit Holz ausgeführt und bot die Möglichkeit, Galerien mit zusätzlichen Aufenthaltsorten einzurichten.

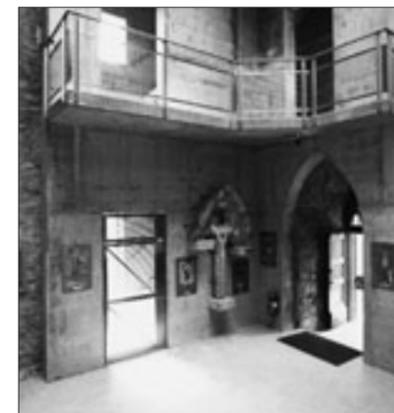
Abb. 6 Eingangspartie mit neuer, doppel-schaliger Südwestecke aus Beton. Zwischen den Betonmauern befindet sich der neue Aufgang zu den Galerien und auf das Dach.

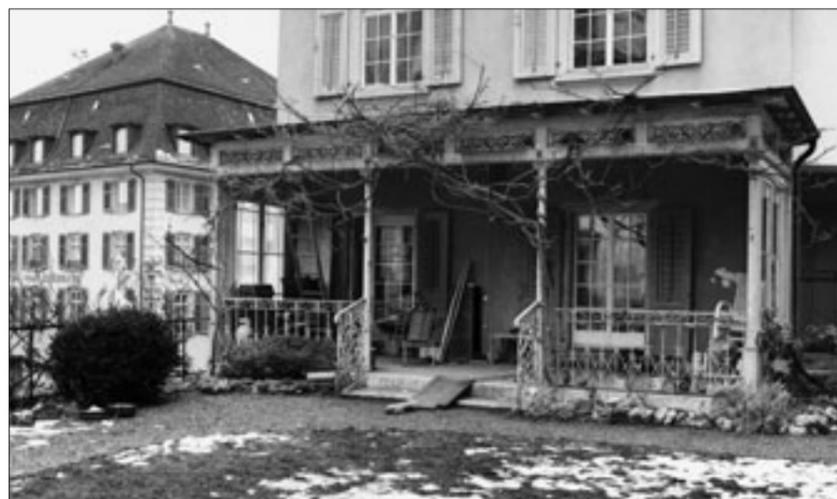
Abb. 3 Die Veranda, vor der Restaurierung, 1998.

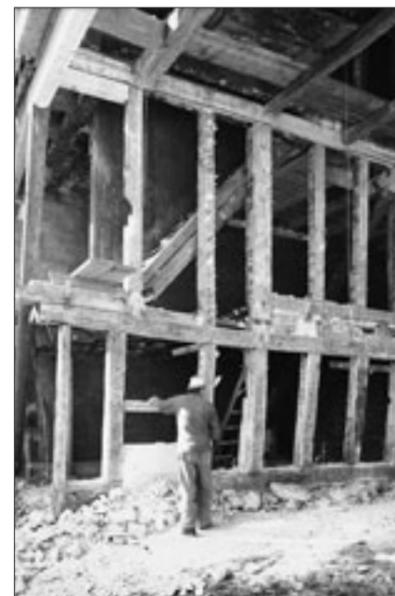
gewichen, weil der ehemalige Zwischenbo-
den über dem Tenn einmal entfernt und die
mächtige Grundschwelle aus Eichenholz
teilweise verfault oder an anderen Stellen
durch später eingerichtete Türöffnungen zer-
sägt worden war (Abb. 5). Im Ostteil waren
die alten Strukturen vollständig entfernt wor-
den, als im 19. Jahrhundert Werkstätten und
Lageräume für eine Eisenhandlung einge-
richtet wurden. Hofseitig hatte sich nur ein
Teil der Fassade im Bereich von Speicher
und Remise erhalten. Sie bestand im Erdge-
schoss aus einer Bruchsteinmauer mit
Türöffnung und sekundär verbreitertem

Abb. 5 Die westliche Seitenwand im Tenn,
während dem Abbruch 1998. Bereits sind die
gemauerten Ausfachungen entfernt. Nachweisbar
bestand die Wand anfänglich aus einer Bohlen-
Ständerkonstruktion, sie wurde erst zu einem
späteren Zeitpunkt mit Mauerwerk ausgefast.

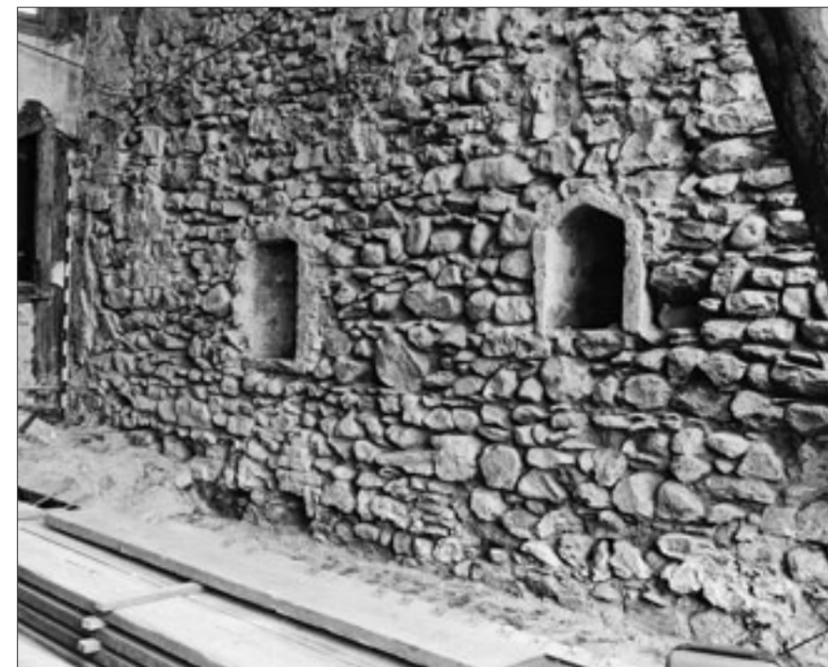
Abb. 14 Brandmauer Ost, nach der Freilegung im Rahmen der Bauuntersuchungen von 1998. Im unteren Teil die stark brandgeschädigte Wand von Bau IV, darüber Mauerwerk von Bau V mit unregelmässiger Abbruchkante auf die der Giebel zur Scheune von 1588 aufgesetzt ist.
