Zuchwil, Gartenstrasse 32, GartenHaus Wyss AG

Baugeschichte und Konstruktionsbeschreibung

Restaurierung 2007

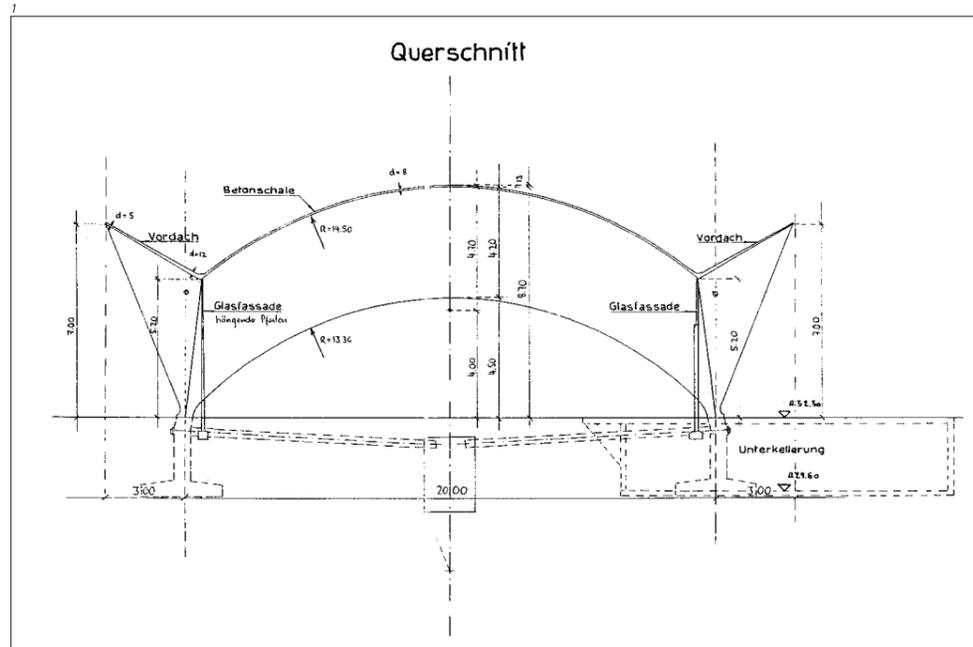
Abb. 1
Zuchwil, GartenHaus Wyss AG.
Querschnitt. Zeichnung von
Heinz Isler.

1962 errichtete der Burgdorfer Ingenieur Heinz Isler (*1926) für die Gärtnerei Wyss Söhne AG in Zuchwil ein Blumenverkaufs- und Ausstellungszentrum. Die Gebäudekonstruktion besteht aus einer dünnen Betonschale, die lediglich auf vier Punktstützen aufliegt und eine Grundfläche von rund 650 Quadratmetern überspannt. Im Fundamentbereich sind die vier Punktstützen unterirdisch mit Zugbändern, die den Horizontalschub aufnehmen, diagonal miteinander verbunden (Abb. 1). Die Verglasung der seitlichen Öffnungen, über denen sich die Schalenränder zu Vordächern aufklappen, ist an der Schalenkonstruktion aufgehängt. Die Dicke der Schale variiert zwischen ungefähr 5 Zentimetern an den äusseren Rändern der Vordächer, 8 Zentimetern an der

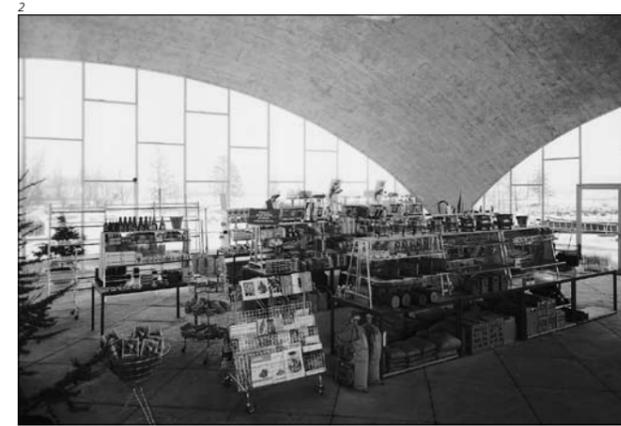
Schalenkalotte und 12 Zentimetern im Bereich der aufgehängten Glasfassaden. Im Gebäudeinnern gehören die Verkleidung der Schale mit Perfectaplaten, die vier grossen Deckenlampen sowie der Boden aus diagonal verlegten grossen Steinplatten noch zur Originalsubstanz (Abb. 2).

Abb. 2
Innenansicht nach der
Eröffnung 1962.

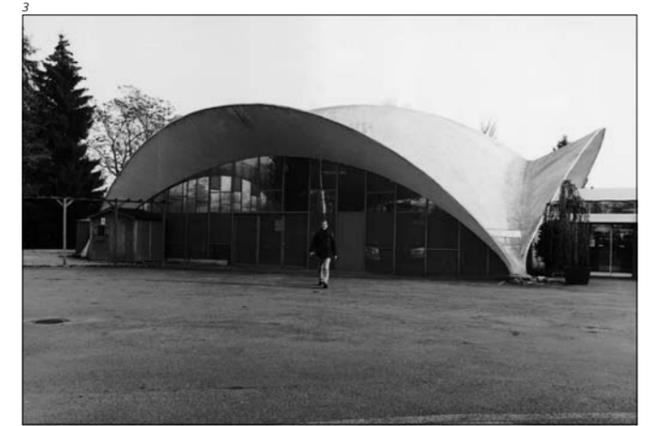
Abb. 3
Aussenansicht vor der
Restaurierung.

Schwieriger gestaltete sich die Sanierung der Betonschalen. Die Hochdruckreinigung der Schalenoberflächen brachte insbesondere an den Untersichten der aufgeklappten Vordächer grössere Schäden als erwartet zu Tage, so dass grossflächig geflickt werden musste. Um die Statik des Gebäudes nicht zu gefährden, wurde die äussere Schicht der nur 5,5 Zentimeter dicken Schalenkonstruktion so dünn wie möglich entfernt und anschliessend neu aufgetragen. Es musste darauf geachtet werden, dass die neue Betonschicht nicht dicker war als die abgestossene, weil zusätzliches Gewicht ebenfalls die Statik der Schale gefährdet hätte. Leider ging dabei die originale Schalungsstruktur der Betonoberfläche weitgehend verloren, und ihre Wiederherstellung, die aus denkmalpflegerischer Sicht wünschenswert gewesen wäre, war wegen des zu dünnen Betonneu-

Die Restaurierung von 2007 beinhaltete als wesentliche Massnahmen die Erneuerung der Fenster und die Sanierung der Betonschale.

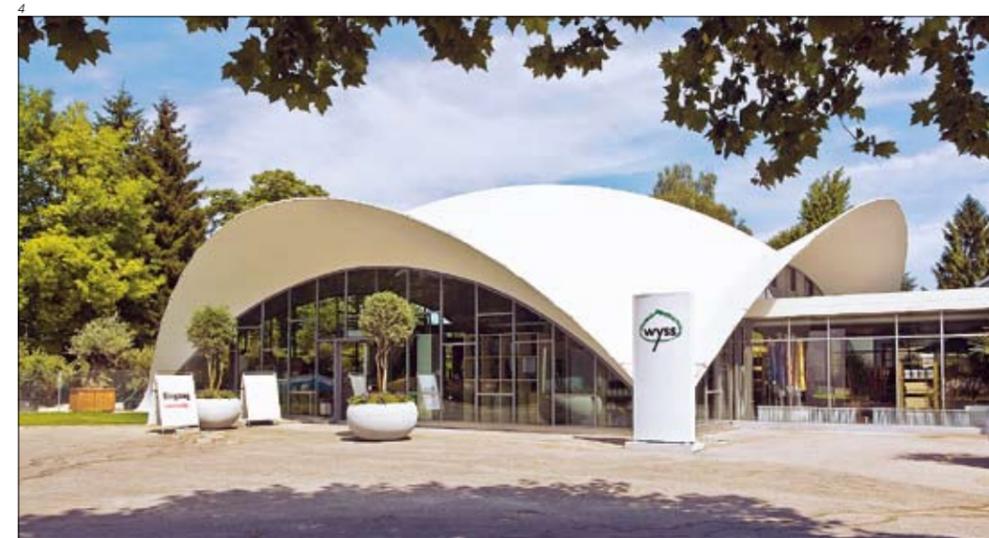
Abb. 4
Aussenansicht nach der
Restaurierung.

Als unproblematisch erwies sich der Ersatz der alten Fenster mit Einfachverglasung durch neue IV-Fenster. Dabei wurde besonders auf die Beibehaltung der ursprünglichen Sprosseneinteilung Wert gelegt, damit das originale Bild der Glasfassaden erhalten blieb.

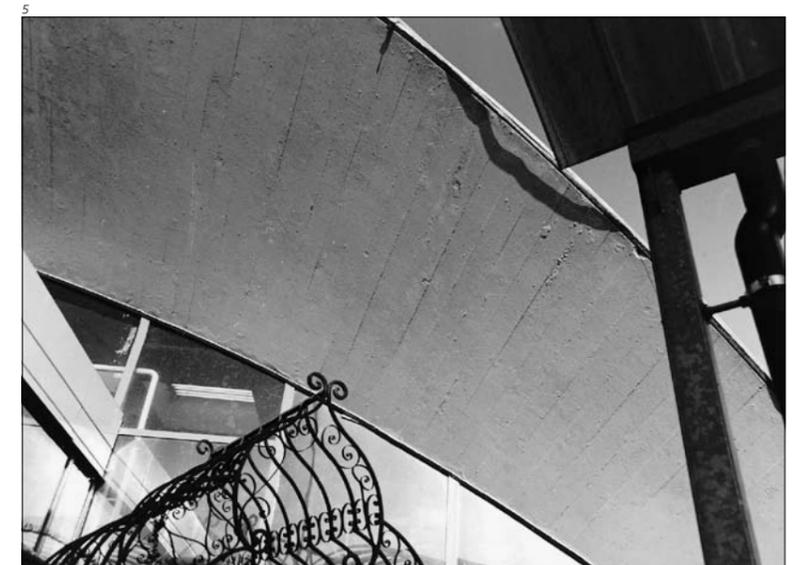
Abb. 5
Detail mit erhaltener
Schalungsstruktur.

auftrags nicht mehr möglich. Lediglich an einigen wenigen Stellen ist die originale Schalungsstruktur noch sichtbar erhalten (Abb. 5). Abschliessend wurde sowohl an der Schalenoberseite als auch an der Unterseite der Vordächer ein weisser Schutzanstrich angebracht.
