Boningen, Kapelle Maria Hilf, Gesamtrestaurierung

STEFAN BLANK

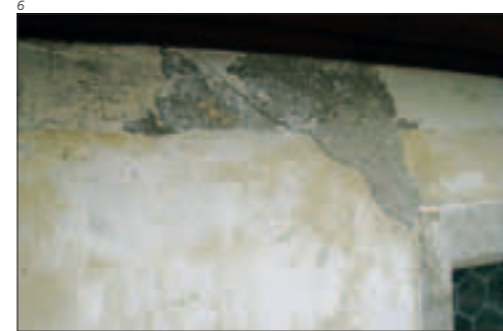
Wie die im Vorfeld der Restaurierung vorgenommenen Untersuchungen ergaben, handelte es sich beim Verputz von 1974/75 um einen Kunststoffdeckputz, der direkt auf einem älteren, mineralisch aufgebauten Verputz aufgebracht war. Dies führte zu unterschiedlichen Schadensbildern. Einerseits war die Haftung zwischen diesen beiden unterschiedlichen Verputzen mangelhaft geworden, so dass sich die jüngere Schicht partiell sogar von Hand entfernen liess (Abb. 6). Andererseits war diese äussere «Gummihaut» – vor allem in Kombination mit dem gleichzeitig ausgeführten Innenanstrich mit ähnlichen filmbildenden Eigenschaften – schlecht für den Feuchtigkeitshaushalt des Mauerwerks: Das heisst, aufsteigende Feuchtigkeit konnte kaum mehr austreten, und nachhaltige Schäden am Mauerwerk waren somit unausweichlich. Beim Entfernen des ungeeigneten jüngeren Verputzes bestätigte sich die Vermutung, dass die darunterliegende mineralische Schicht grösstenteils noch intakt war und sich somit bestens als neue/alte Aussenhaut eignete. Die vorhandenen Risse im Verputz wurden geflickt, Fehl- und Hohlstellen ergänzt und konsolidiert. Abschliessend erhielt die Kapelle einen neuen Anstrich mit Organosilikatfarbe (Abb. 7).

Abb. 6
Das durch den ungeeigneten Verputz von 1974/75 verursachte Schadensbild an der Nordfassade.

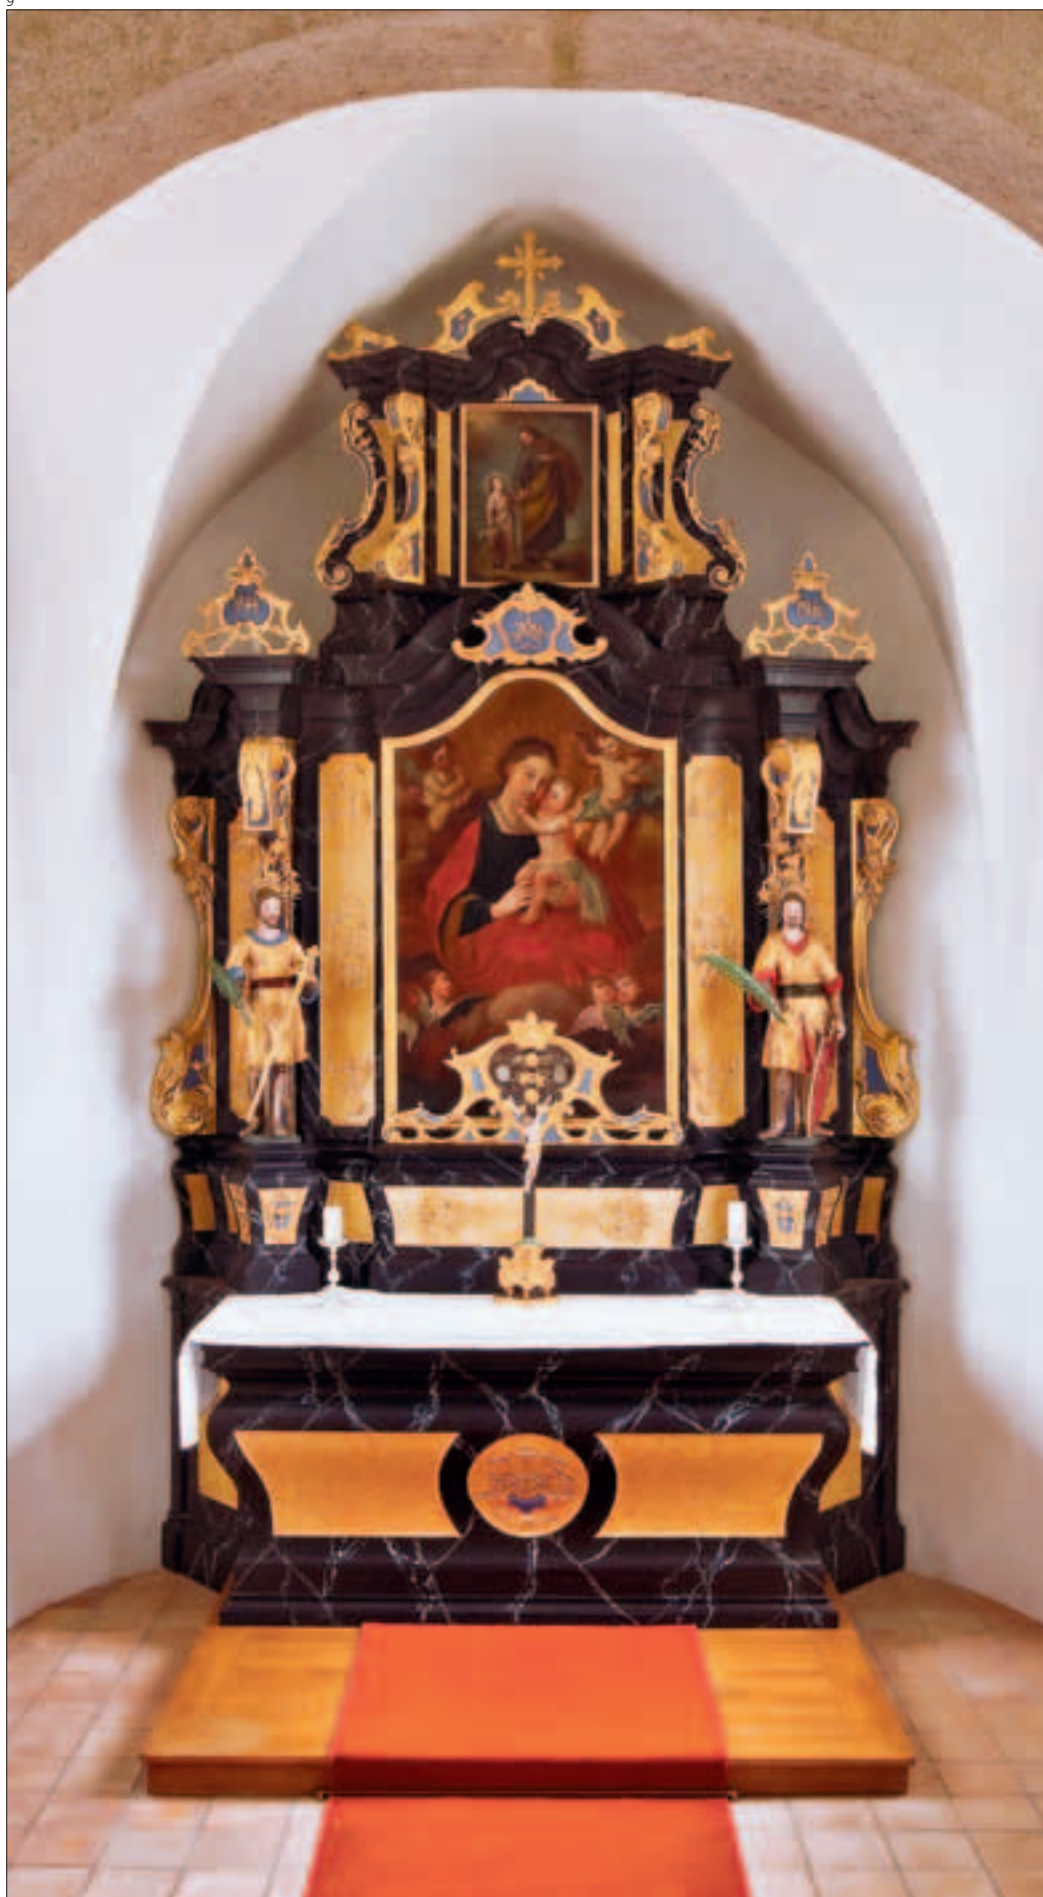
Abb. 9
Altar nach der Restaurierung
2008/09.

Die Ausstattung wie der barocke Hochaltar (Abb. 9), diverse Figuren, die Kreuzigungsgruppe und die Kreuzwegstationen waren in einem grundsätzlich guten Zustand. Sie mussten lediglich gereinigt, an wenigen problematischen Stellen gefestigt, konserviert und mit minimalen Retouches versehen werden.
