Solothurn, Riedholzturm, Untersuchung und Teilsanierung des Fassadenmauerwerks

URS BERTSCHINGER

Der in der nordöstlichen Stadtmauerecke liegende Riedholzturm wurde 2008 im Dach- und Turmkranzbereich saniert. Durch die komplette Eingerüstung des Turmes bestand die Möglichkeit, das Fassadenmauerwerk in seiner Gesamtheit auf Schadensbilder, konstruktive Details sowie gestalterische Elemente hin zu untersuchen.

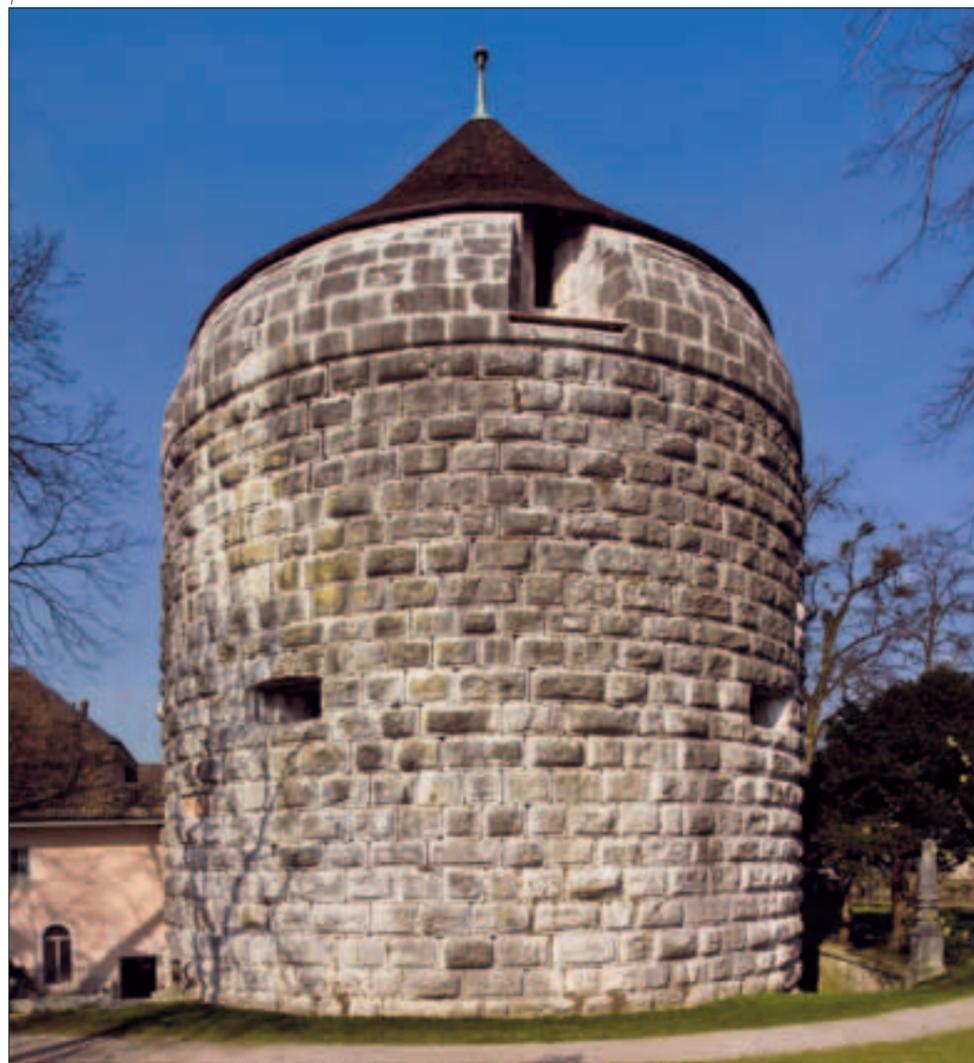
Abb. 1
Solothurn, Riedholzturm,
Zustand Ostseite nach der
Sanierung.
Dachrinne und neue vermörtel-
te Quaderfugen im abgerunde-
ten Wehrgeschoss.

Als erste Massnahme zur Gesundung des Turmes musste das Eindringen des Dachwassers in das abgerundete Wehrgeschoss verhindert werden, damit das Mauerwerk Zeit zum langsamen Austrocknen erhält. Das bis anhin über die gewölbte Mauer des Wehrgeschosses laufende Dachwasser wird jetzt mit einer umlaufenden Dachrinne abgefangen und mit Fallrohren in die Kanalisation geleitet. Weiter wurden sämtliche Hohlräume und offenen Fugen des Kranzgeschosses mit einem hydraulischen Kalkmörtel gestopft und ausgemörtelt (Abb. 3 u. 4). Mit diesen beiden Interventionen konnte in diesem exponierten Bereich der Turmfassade der Wassereinfluss praktisch unterbunden werden. Die zum Teil recht grosse Verschiebung der Quadersteine im oberen Bereich konnte nicht rückgängig gemacht werden. Um ein weiteres Bewegen zu verhindern, wurden einige Quader mit verchromten Stangen zurückgebunden und fixiert.

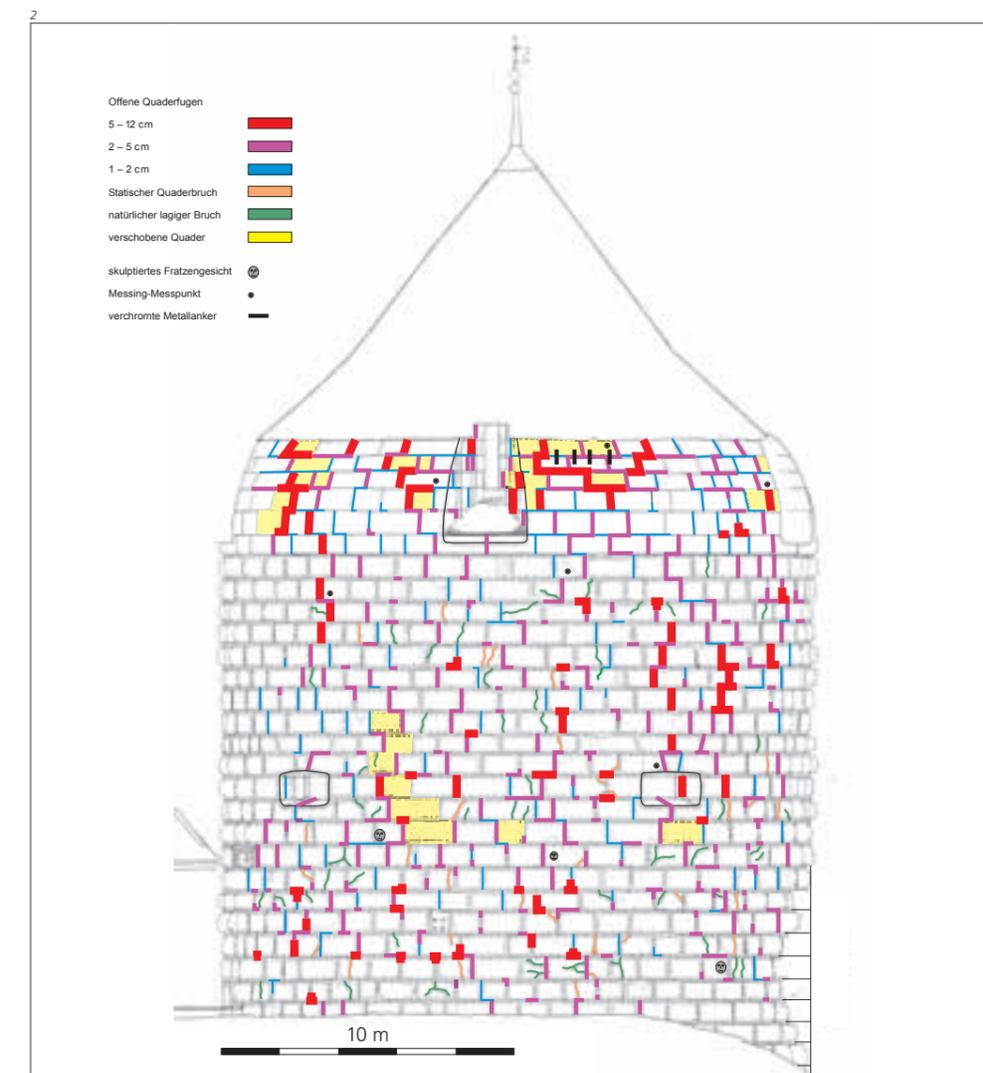
Abb. 2
Photogrammetrischer
Aufnahmeplan der Ostseite.
Schadenskartierung des
Quadermauerwerks.

Für die geplante Sanierung des Daches und des Mauerwerks wurde der Turm eingerüstet. Dadurch erhielt man die Möglichkeit, das Turmäussere in seiner Gesamtheit zu untersuchen und zu dokumentieren. Sämtliche Schadensbilder und sonstigen konstruktiven und gestalterischen Elemente wurden in die vorhandenen fotogrammetrischen Planaufnahmen und Fotografien eingezeichnet. Für das weitere und auch zukünftige Vorgehen zum Erhalt des Mauerwerks sind dies wichtige und unabdingbare Grundlagen (Abb. 2).

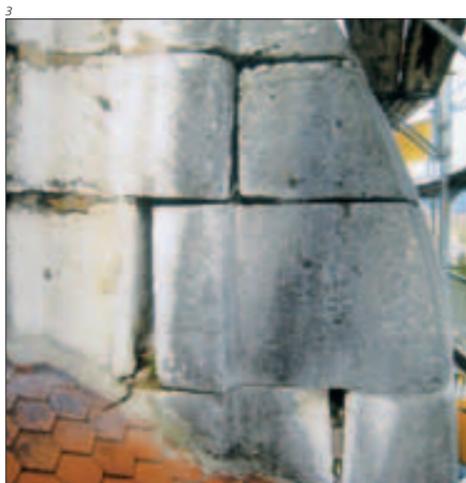
Abb. 3 u. 4
Detail des Wehrgeschosses.
Quaderfugen: Vorzustand und
nach der Ausmörtelung der
Fugen.

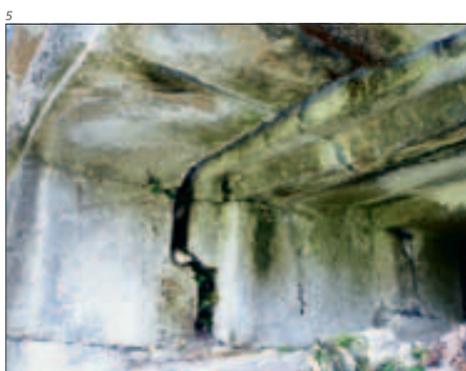
Abb. 5
Äussere Laibung einer
Schartenöffnung.
Grosse offene Quaderfugen
durch Verschiebung der
äusseren Mauerschale.

durch das Mauerwerk laufende Fugenöffnungen und teilweise sogar Quadersprengungen zeigt sich dieser Schaden recht eindrücklich; es scheint, dass die Turmfront in der oberen Hälfte auseinanderdriftet (Abb. 5–8).

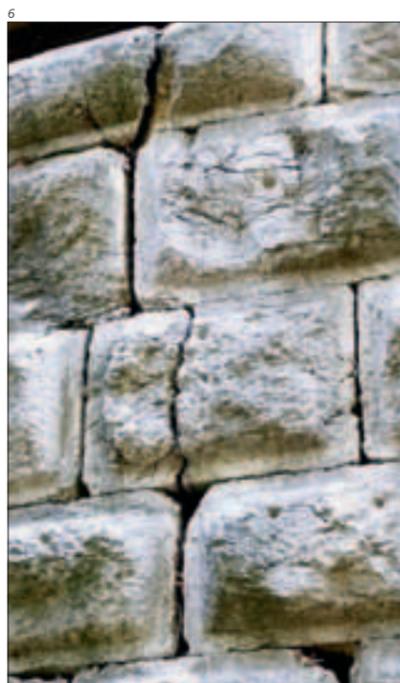
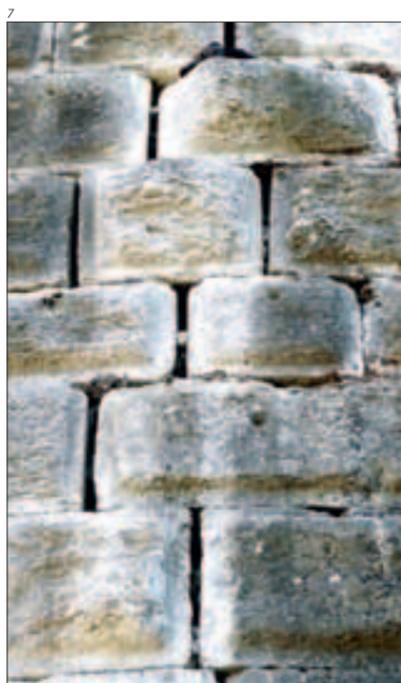
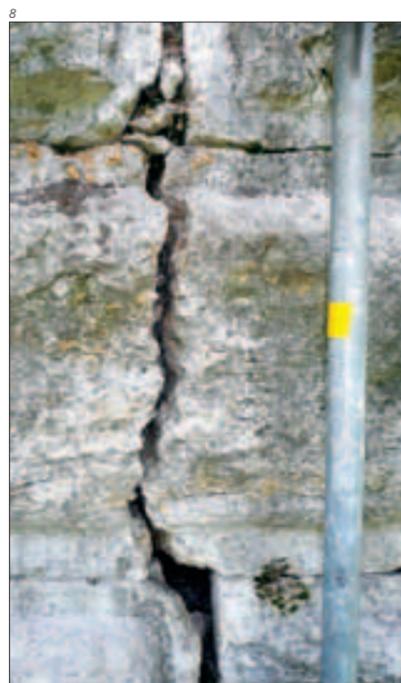
Abb. 6–8
Nordseite. Detailaufnahmen
eines typischen Schadens-
bildes: über einen grossen Teil
des Turmschaftes laufende
vertikale Risse im Mauerwerk,
mit offenen Fugen und
teilweisen Quadersprengun-
gen. Abb. 7 zeigt gut, wie die
durch das nachträglich einge-
baute Gewölbe erzeugte
Kraft die äussere Mauerschale
nach aussen drückt und die
Stossfugen öffnet.

Doch nicht alle Mauerwerksbewegungen sind auf
die Feuchtigkeit zurückzuführen. Gewisse statische
Probleme scheinen seit längerer Zeit zu bestehen.
Vor allem seit dem Brand des Dachstuhles im Jahre
1717 und dem anschliessenden Einbau des massiven
Kalksteingewölbes hat sich die Statik des Turmes
verändert. Die immensen Kräfte des Kuppelgewöl-
bes und seiner darüberliegenden Auffüllung belas-
ten die Quaderfassade und drücken ringsum auf die
Turmschale. Durch zusammenhängende, längs

Im Bereich des bossierten Turmschaftes blieben im Moment Interventionen aus, einzig der Pflanzenbewuchs in den Quaderfugen wurde entfernt. Dadurch, dass man sämtliche offenen Fugen nicht ausmörtelt, lässt man dem durchnässten Mauerwerk Luft zum Atmen und die Möglichkeit zum langsamen Austrocknen.

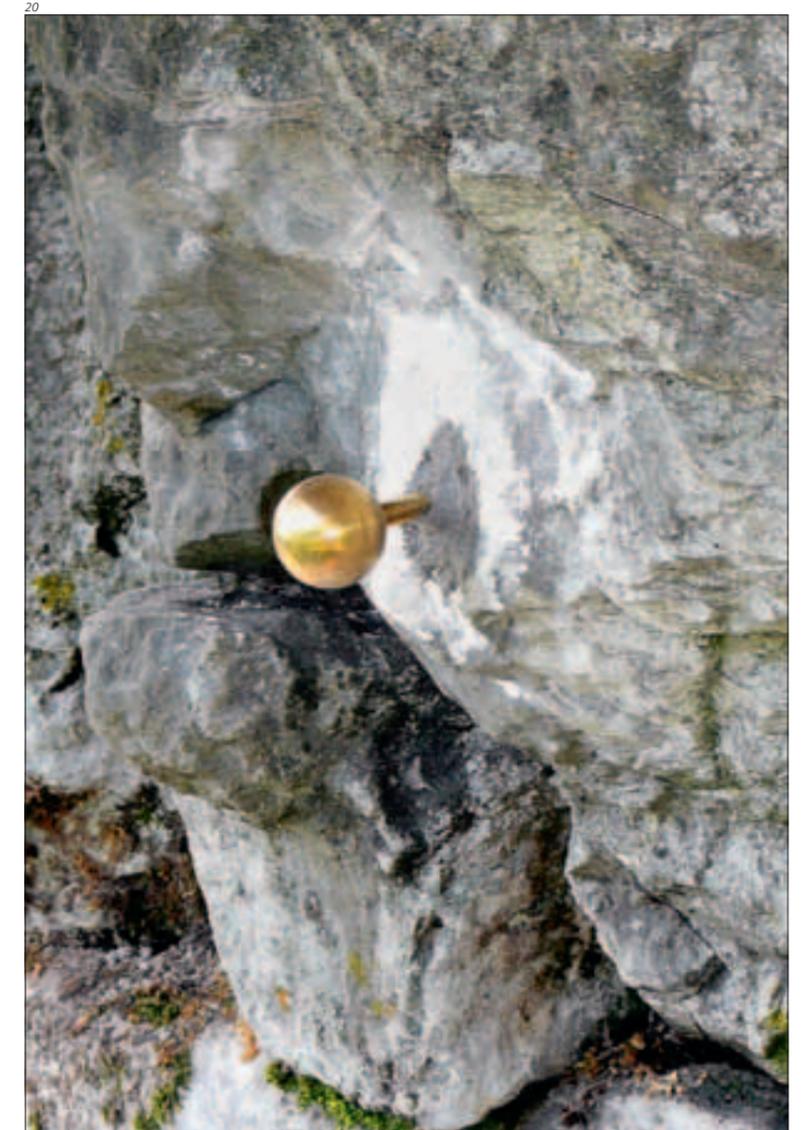
Abb. 20
Einer der rund zwanzig über das gesamte Mauerwerk verteilten Messing-Messpunkte. Mit ihnen können bereits kleinste Verschiebungen an den Quadern und Fugen gemessen werden.

Um dem nun rund 460 Jahre alten Wehrturm ein weiteres gutes Altern in Würde zu ermöglichen, wurde mit diesen ersten Massnahmen ein wichtiger Schritt gemacht. Da aber nie restlos alle Konsequenzen absehbar sein können, welche durch jegliche Art von Interventionen möglich sind, muss der Turm in periodischen Abständen begutachtet werden. Die Antwort auf die Frage, wie sich ein Mauerwerk, welches über Jahrhunderte hinweg viel Feuchtigkeit aufwies, sich nun verhält, wenn in zwei bis drei Jahren die erhoffte Austrocknung erfolgt ist, wird in Zukunft das weitere Vorgehen bestimmen. Um genaue Daten über ein eventuelles Weiterbewegen der Quader und Fugen zu erhalten, montierte man rund um den Turm an exponierten Bereichen der Fassade kleine Messing-Messpunkte (Abb. 20). Diese werden jetzt in Jahresabständen, immer vom selben

Standort aus, mit einem Laser-Theodoliten eingemessen. Damit können schon kleinste Bewegungen nachgewiesen werden. Würde sich herausstellen, dass sich die Steinquader und die offenen Fugen in gewissen Bereichen weiterhin bewegen, müssten neue Abklärungen im Bezug auf die gesamte Statik des Turmes gemacht werden. Mit den durchgeführten Interventionen, den Messdaten und weiteren regelmässigen optischen Kontrollen der Turmfassade dürfte jedoch das Weiterbestehen dieses markanten Wahrzeichens von Solothurns Wehrhaftigkeit auch in Zukunft gesichert sein.
