Bettlach, Kirche St. Klemenz, Restaurierung 2010–2013

BENNO MUTTER UND STEFAN RUDOLF

Die Klemenzkirche, eines der wichtigsten Werke des Bildhauers und Architekten Walter Maria Förderer, wurde 2011 unter kantonalen Schutz gestellt. Der Schwerpunkt der anschliessenden Restaurierung lag auf der Instandstellung des Sichtbetons. Durch weitere zurückhaltende Restaurierungsmassnahmen, aber auch durch die gezielte Modernisierung der Haustechnik gelang es, die charakteristischen Qualitäten des Baudenkmals wieder zur Geltung zu bringen.

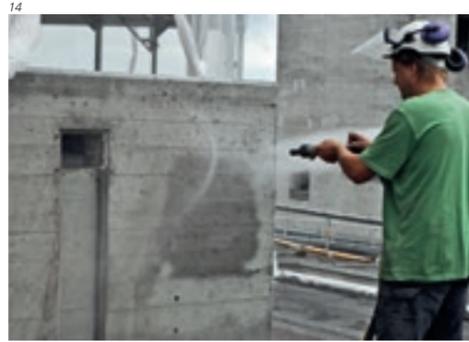
Abb. 14
Entfernen des Anstrichs von 1984.

Nachdem die Kirche eingerüstet worden war, wurde die erwähnte Acrylfarbe entfernt, indem mit einem Gemisch aus Wasser und Sand die Wände mit relativ niedrigem Druck abgespritzt wurden. Es war dabei nicht beabsichtigt, die gesamte Farbe zu entfernen, da sonst die Zementhaut und die Schalungsstruktur, die für den Ausdruck des Bauwerks entscheidend sind, zerstört worden wären. Auch bestand die Gefahr, dass Lecakugeln aufbrechen könnten und so in der Betonfläche als unerwünschte dunkle Punkte in Erscheinung getreten wären.

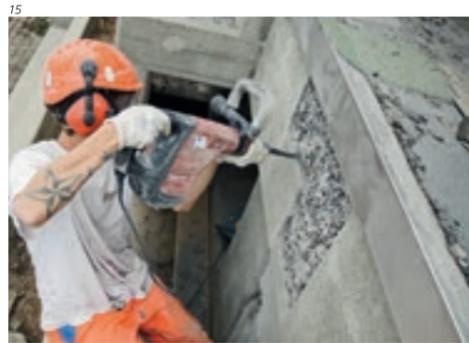
Abb. 15
Die schadhaften Bewehrungs-
eisen werden freigelegt.

Danach eruierten der Ingenieur und der Unternehmer die schadhafte Stellen. Diese wurden wie oben beschrieben bearbeitet. Besonders wichtig war es, dass der Restaurator die reprofilierten Flächen farblich an deren Umgebung anglich. Ziel dieses Arbeitsschrittes war nicht die Unkenntlichmachung der Schadhafte, denn diese gehören zur Geschichte des Gebäudes, und diese soll lesbar sein. Vielmehr sollten sich die reparierten Stellen nicht zu sehr von der Betonfarbe abheben. Da der Beton aber auf jeder Seite durch die Bewitterung, das Auswaschen und die Sonneneinstrahlung im Laufe der Jahre eine andere Farbe und Oberflächenstruktur erhielt, war es nicht möglich, eine Mörtelmischung herzustellen, die sich farblich an allen Orten in die Umgebung integriert. Hier half der Restaurator nach.

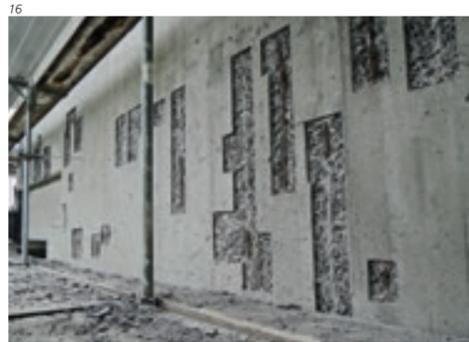
Abb. 16
Die Kanten der Flickstellen
wurden nachbearbeitet; gut zu
sehen sind auch die braunen
Lecakugeln im Beton.

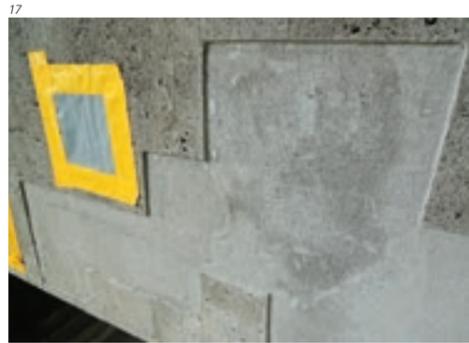
Abb. 17
Die Flickstellen werden etap-
penweise reprofiliert und mit
Plastik abgedeckt, damit sie
nicht zu schnell austrocknen.

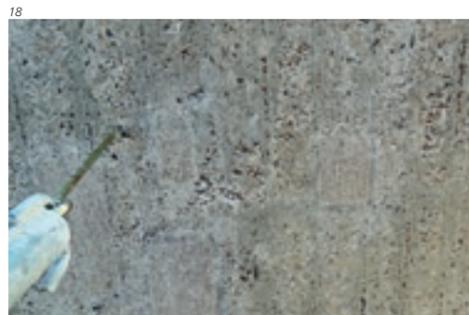
Abb. 18
Die Flickstellen nach den
Retuschearbeiten.

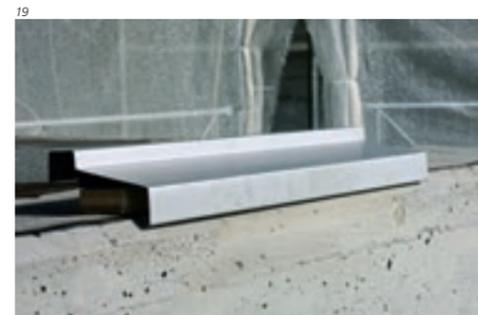
Abb. 19
Muster des neuen Dachrand-
abschlusses.

Im Zuge der Arbeiten am Flachdach zeigte sich, dass die Spenglerarbeiten, die Dachrandabschlüsse, ersetzt werden müssen. Diese Gelegenheit wurde genutzt, um einen Dachrand zu erstellen, der schmaler ist als der bestehende und so weniger in Erscheinung tritt. War doch Walter M. Förderer stolz gewesen, in Bettlach seine «architektonische Vorstellung so weitgehend wie möglich nur mit dem Rohbau zu verwirklichen».¹²

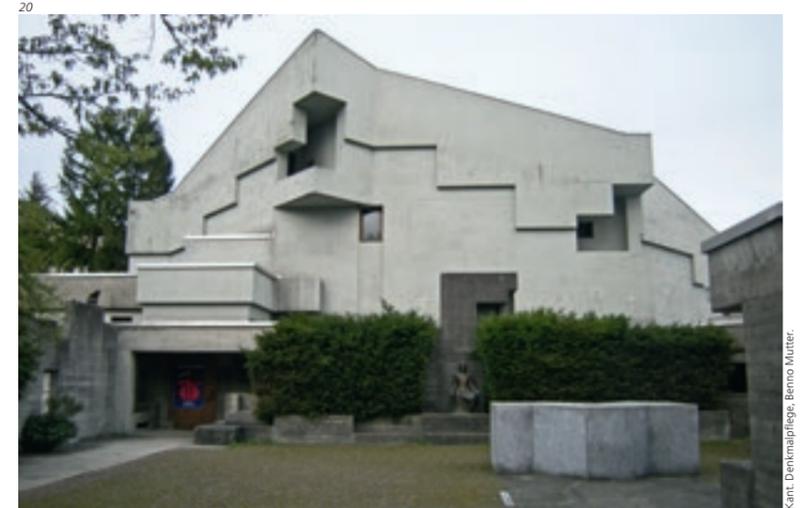
Abb. 20
Ansicht des Innenhofs und der
mit Acrylfarbe gestrichenen
Westfassade vor der Sicht-
betoninstandstellung. Am
rechten Bildrand ist der mit
Granitplatten verkleidete
Aussenaltar zu sehen.

platten, da er beträchtliche Schwindrisse und Auswinterungen aufwies. Im Zuge der aktuellen Aussenrestaurierung wurden der Innenhof asphaltiert und die Granitplatten entfernt. Die oberste Betonschicht des Aussenaltars wurde abgetragen und neu aufgebaut (Abb. 20 und 22).

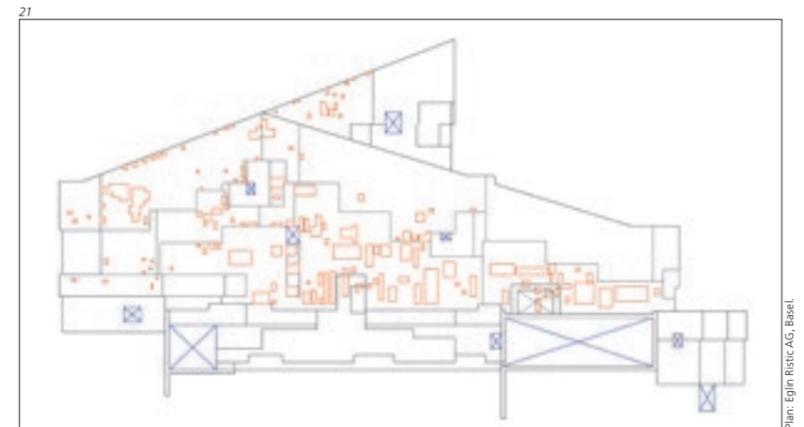
Abb. 21
Westansicht mit rot einge-
zeichneten Reprofilierungs-
flächen.

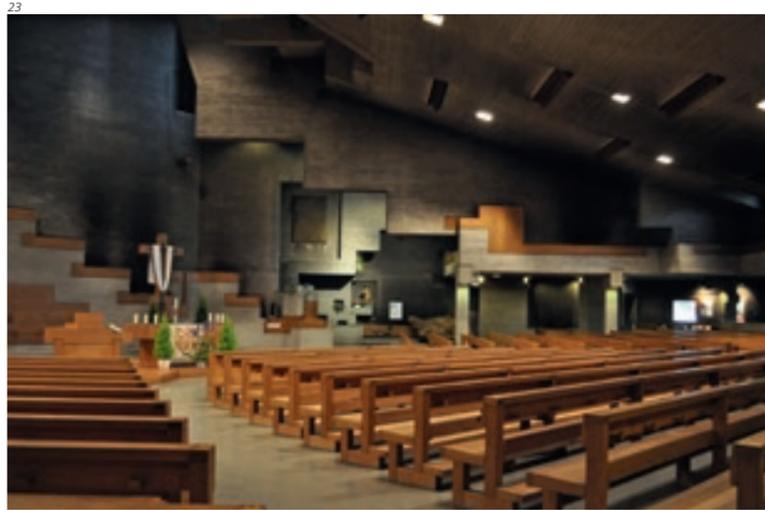
Abb. 23
Der Kirchenraum vor der
Reinigung. Gut zu sehen sind
hinter dem Kreuz die stark
verrusteten Wandpartien.

In der zweiten Etappe wurde der Kirchenraum restauriert. Im Laufe der Jahre setzte sich an den Wänden, insbesondere in den Bereichen der Heizungskonvektoren, wo die Luft besonders bewegt wird, Schmutz fest, der durch das Abbrennen von Kerzen entsteht oder durch die Besucher in den Raum gelangt. Die Wände waren stellenweise schwarz. Auch hier lag die besondere Herausforderung im Finden der richtigen Methode, um die Betonoberflächen zu reinigen. Nach den guten Erfahrungen mit dem Vergabeverfahren zur Aussenrestaurierung arbeiteten verschiedene Unternehmen wiederum Offerten und

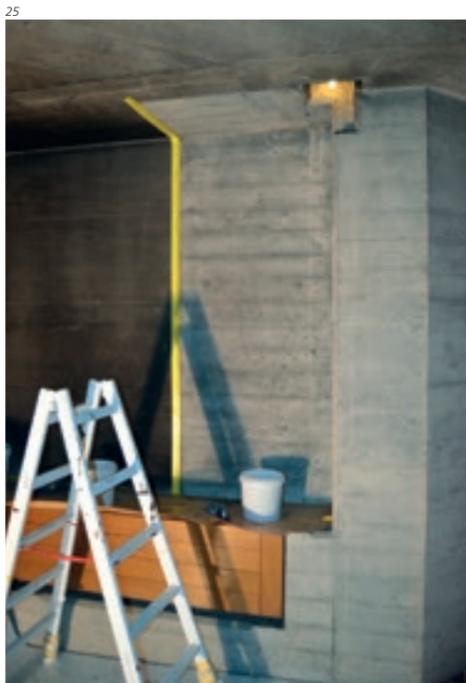
Abb. 25
Für die Submission erstellte
Musterfläche im Kirchenraum.
Links der gelben Markierung
die verschmutzte Oberfläche,
rechts davon das Reinigungsmuster.

vor Ort erstellte Musterflächen aus. Gewichtet wurde nicht nur das Ergebnis, sondern auch die Arbeitsweise. Verfahren mit grosser Staubeentwicklung oder Verfahren, welche ein Gerüst im Innern der Kirche notwendig machten, sollten vermieden werden. Das beste Resultat erzielten die Methoden mit mehreren manuellen Arbeitsgängen. Beim schliesslich gewählten Verfahren wurden in einem ersten Arbeitsgang die Wände mit dem Staubsauger gereinigt und danach weiterer Schmutz mit einem trockenen, abrasiv wirkenden Gummigranulat entfernt. Nur Orte mit besonders hartnäckiger Verschmutzung wurden besonders gründlich gereinigt. All diese Arbeitsgänge konnten von einer mobilen Arbeitsbühne aus erfolgen. Um die Gefahr einer weiteren Verschmutzung zu reduzieren, wurde die Lüftungsanlage erneuert, mit einem wirkungsvollen Filter versehen und so programmiert, dass sie die Luft täglich mehrmals umwälzt und reinigt.
