Gänsbrunnen, Pfarrkirche St. Joseph, Innenrestaurierung

STEFAN BLANK

Die 1626–1628 erbaute Kirche St. Joseph in Gänsbrunnen ist ein nachgotisches Bergkirchlein in freier Lage am nordseitigen Hang des Thals, wo es zusammen mit dem Pfarrhaus eine malerische Baugruppe bildet. 2012/13 wurden in zwei Etappen die problematischen raumklimatischen Verhältnisse saniert und die reiche Ausstattung einer Restaurierung unterzogen.

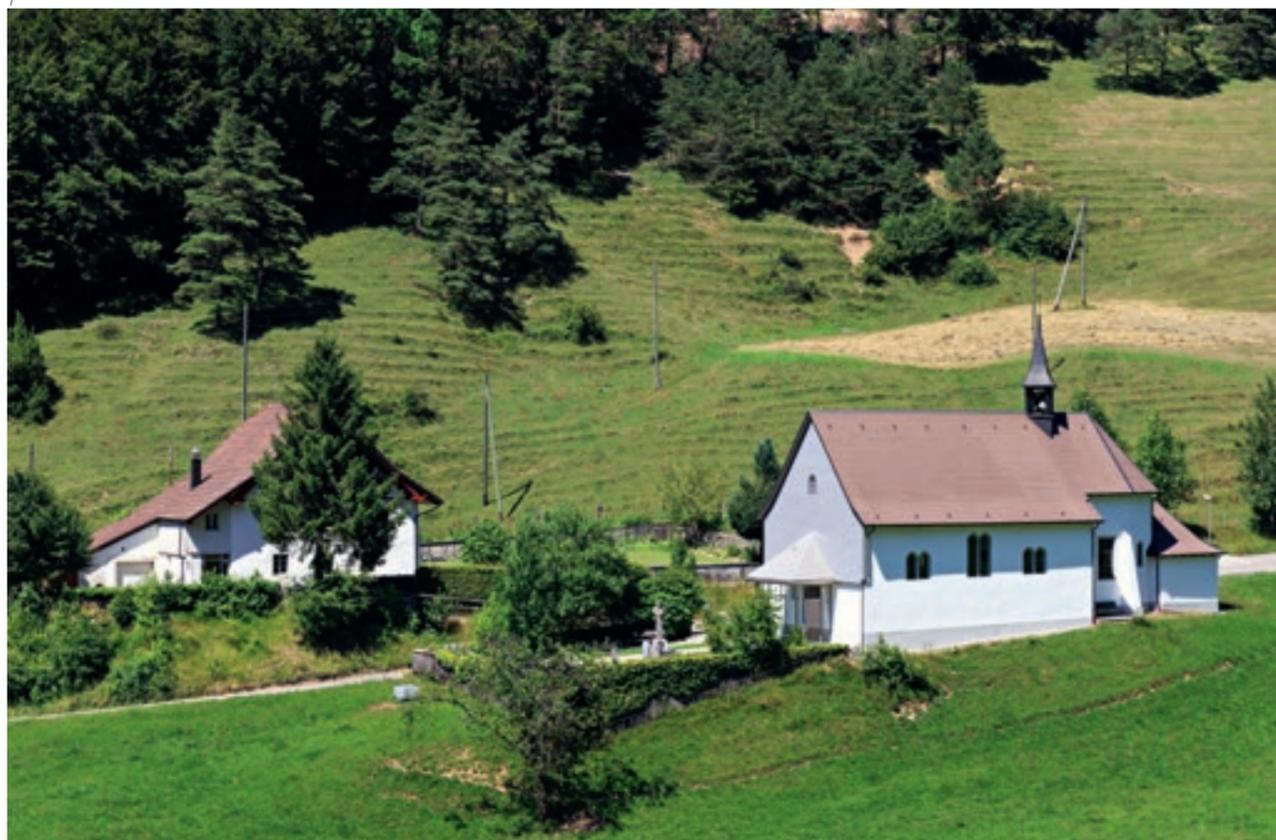
Abb. 1
Gänsbrunnen. Blick von Süden auf die Gebäudegruppe mit Pfarrkirche St. Joseph und Pfarrhaus. Zustand nach der Restaurierung der Kirche, mit neuem Windfang.

Als weitere Massnahme der zweiten Etappe wurde der Windfang vor der Westfassade, der 2002 unglücklicherweise mit weissen Kunststoffprofilen errichtet worden war, neu gestaltet. Mit der filigranen Neukonstruktion konnte ein störendes Element eliminiert und das äussere Erscheinungsbild der Kirche aufgewertet werden (Abb. 1, 3).

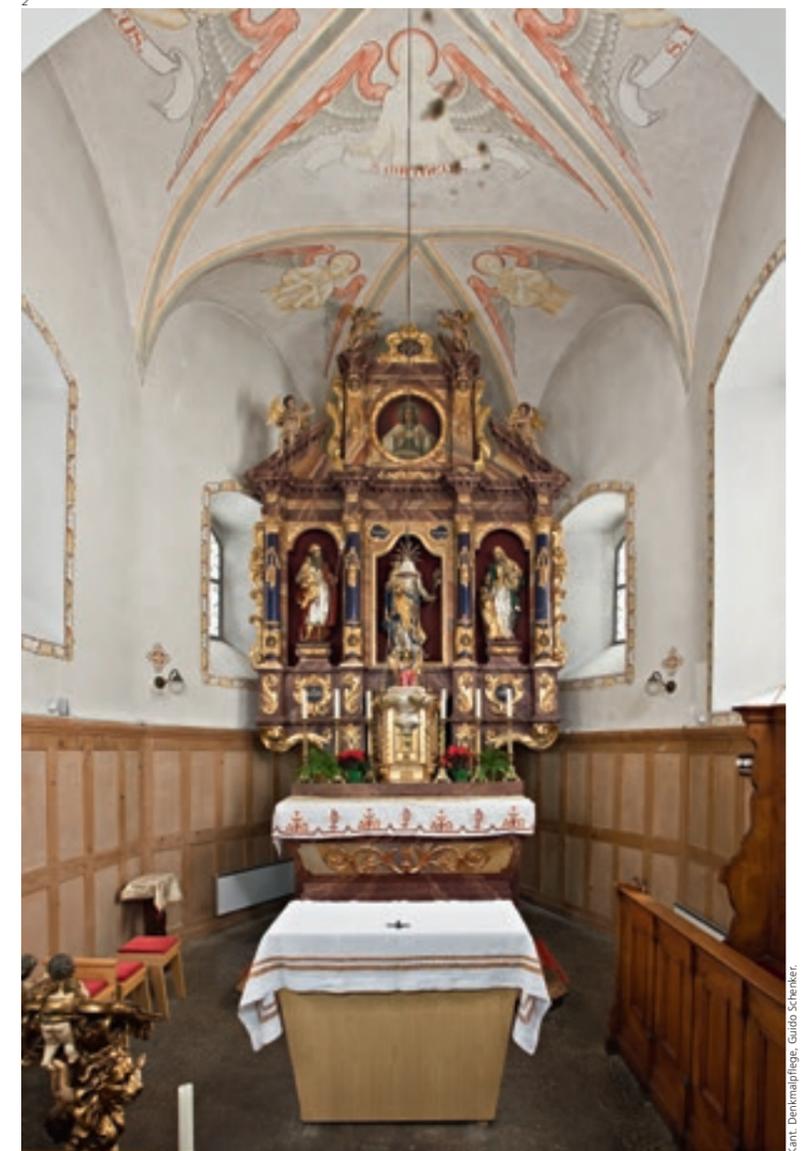
Abb. 2
Hochaltar und Chorraum im Zustand vor der Restaurierung 2012/13, mit Wandtäfer und Wandmalereien von 1928.

in den Zustand des 17. Jahrhunderts rückgeführt werden sollte. Als Folge davon waren im Chor die Ausstattungselemente von 1928 (Wandtäfer, Dekorationsmalereien) zu entfernen und beim Altar die Erstfassung freizulegen (Abb. 2, 4, 5).

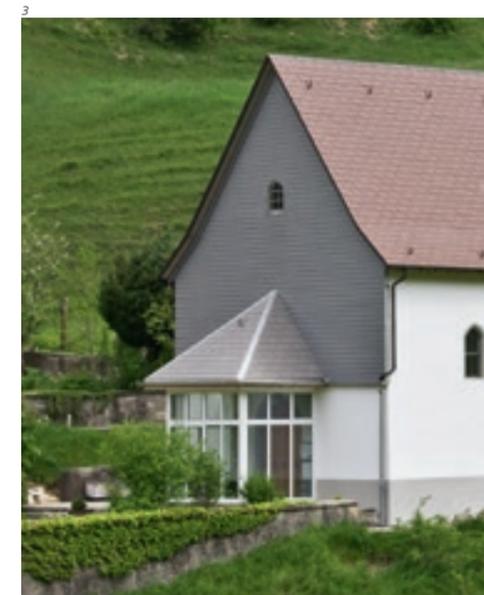
Abb. 3
Aussenansicht der Kirche Gänsbrunnen vor der Erneuerung des Windfangs vor der Westfassade.

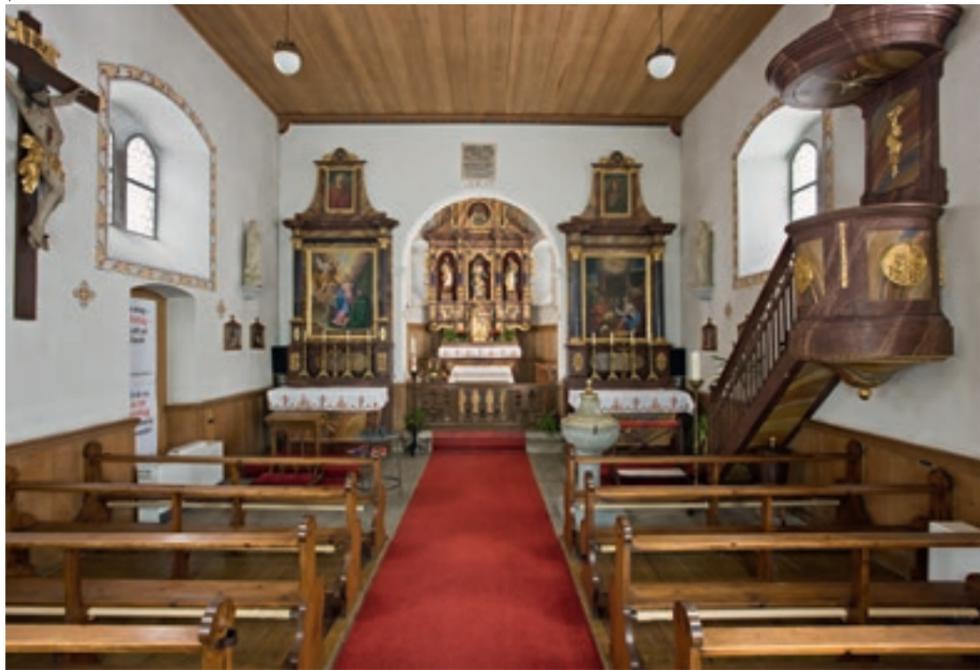
Abb. 4
Inneres mit Blick zum Chor im
Zustand vor der Restaurierung.

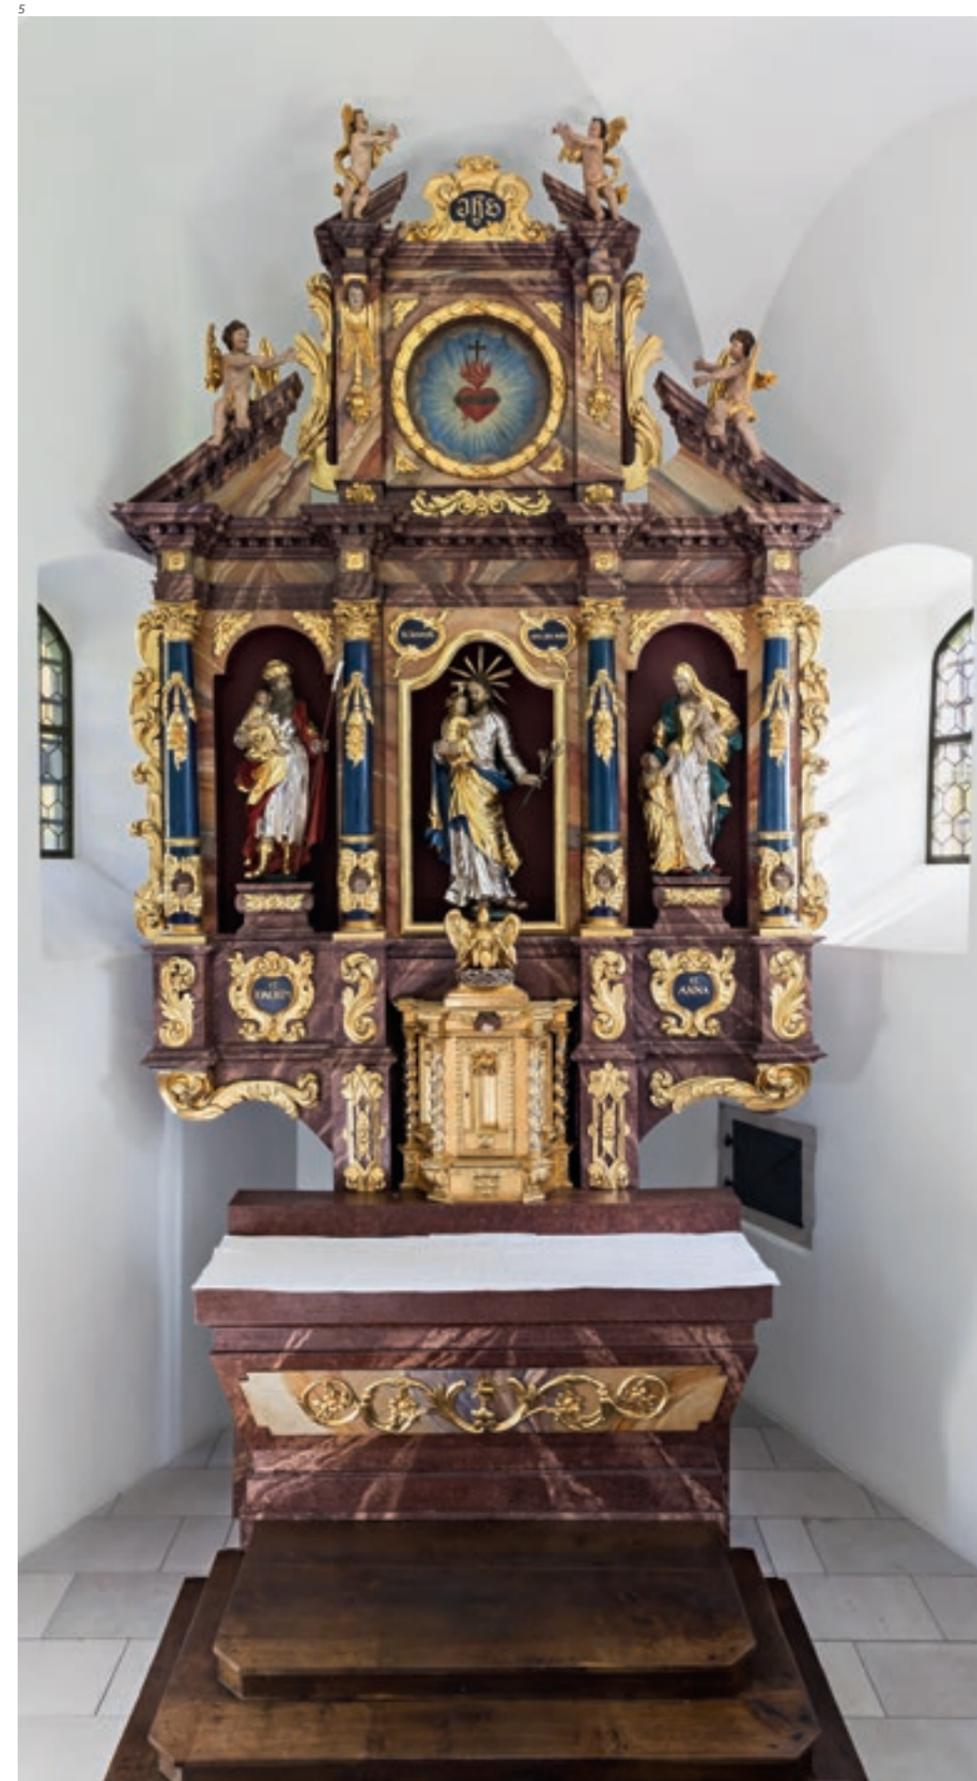
Abb. 5
Hochaltar aus dem ausgehenden
17. Jahrhundert, der
Werkstatt des Bildhauers Hans
Wilhelm Tüfel aus Sursee zu-
geschrieben. Die Farbfassung
stammt von 1928. Zustand
nach der Restaurierung 2013.

Erstfassung zu verzichten und den seit 1928 vorhandenen Zustand zu konservieren (vgl. Abb. 5 und 14). So erfuhren alle drei Altäre und auch die Kanzel die gleiche Behandlung. Ausgeführt wurde eine konventionelle Reinigung, Konservierung und Restaurierung der bestehenden Fassung von 1928. Die einzige Veränderung betraf die Oberbilder der Altäre: Hier wurden die qualitativ minderwertig mit Heiligendarstellungen bemalten Sperrholzplatten entfernt, um die darunter zum Vorschein gekommenen und gut erhaltenen Darstellungen flammender Herzen wieder zeigen zu können (Abb. 14).

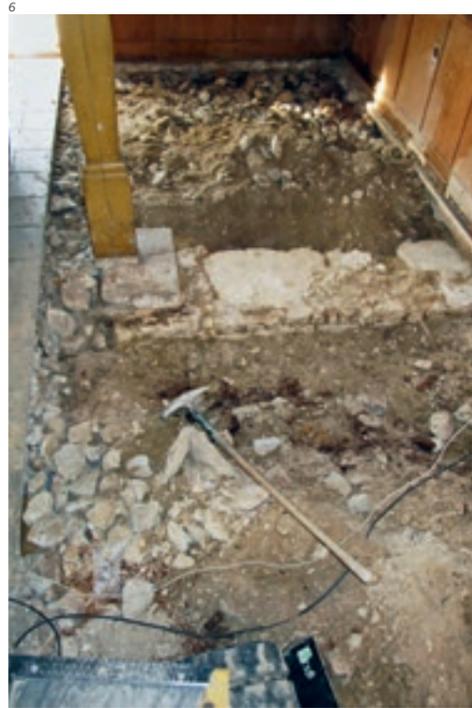
Abb. 6
Kirchenschiff während den Ausgrabungen 2012. In der Bildmitte das Fundament der ursprünglichen Westfassade, die bei der Verlängerung der Kirche 1697 abgebrochen wurde.

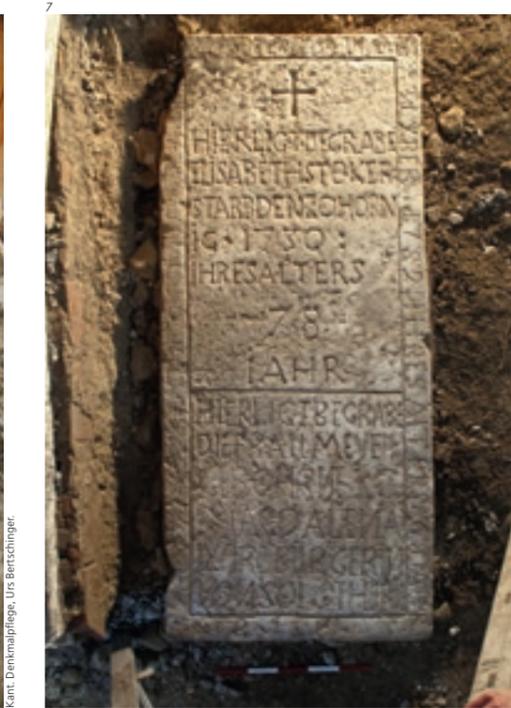
Abb. 7
Während des Aushubs im Kirchenschiff freigelegter Grabstein der Elisabeth Stoker, gestorben 1730 im Alter von 78 Jahren.

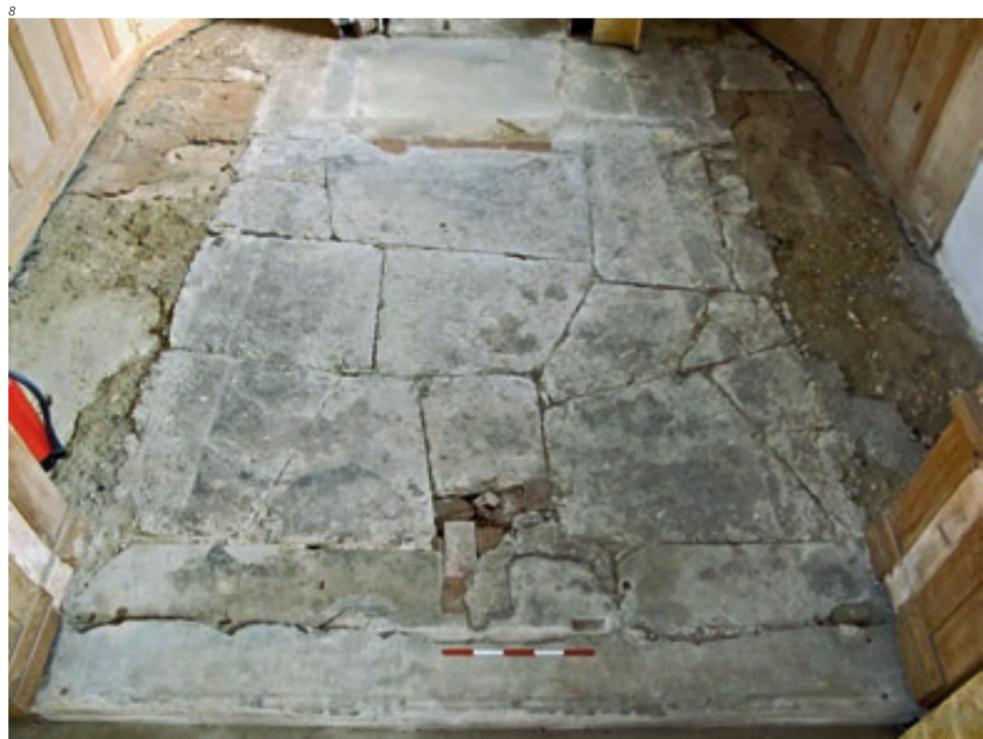
Abb. 8
Blick auf den originalen Chorfußboden aus dem 17. Jahrhundert, bestehend aus grossformatigen Kalksteinplatten und seitlichen Ziegelfeldern für ehemalige Bankfelder.

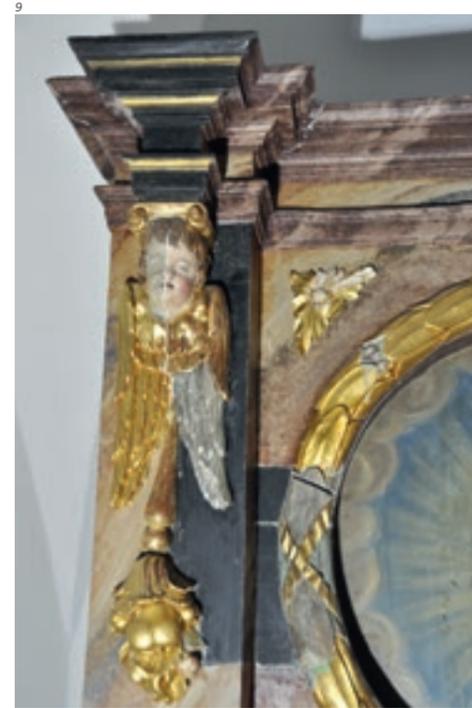
Abb. 9
Sondierung im Bereich des Obstücks des Hochaltars. Die Schwarzfassung mit vergoldeten Zierleisten und versilberten Elementen entspricht der originalen Farbgebung des 17. Jahrhunderts.

und rot gefassten Säulen als barocke Erstfassung festgestellt werden konnte, die sich überdies als freilegbar erwies (Abb. 9–13). Aufgrund dieses Befundes wurde in der ersten Etappe die Raumhülle entsprechend vorbereitet (siehe oben).

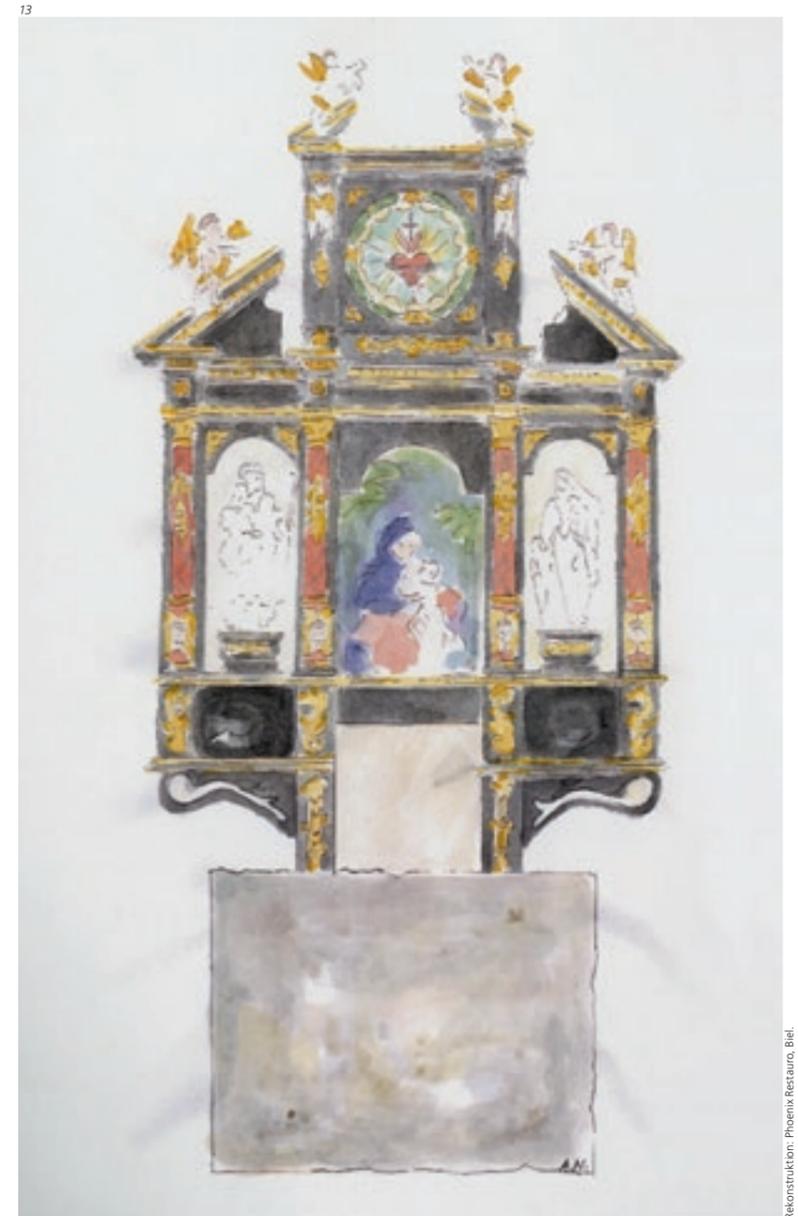
Abb. 13
Kolorierte Rekonstruktionszeichnung des ursprünglichen Zustandes des Hochaltars mit Schwarzfassung, Vergoldungen und rot gefassten Säulen.

Rückführung wieder in Frage stellten. Es zeigte sich, dass aufgrund von fehlenden Originalelementen (Altartisch, Tabernakel), älteren Eingriffen an der Altararchitektur sowie mehreren zeitgleichen Zierelementen (Appliken mit unterschiedlichen Schichtabfolgen in der Goldfassung) die Rekonstruktion eines authentischen Zustandes eigentlich unmöglich und daher aus denkmalpflegerischer Sicht nicht zu verantworten war. Deshalb fiel nach eingehender Diskussion der Entscheid, auf eine Freilegung der

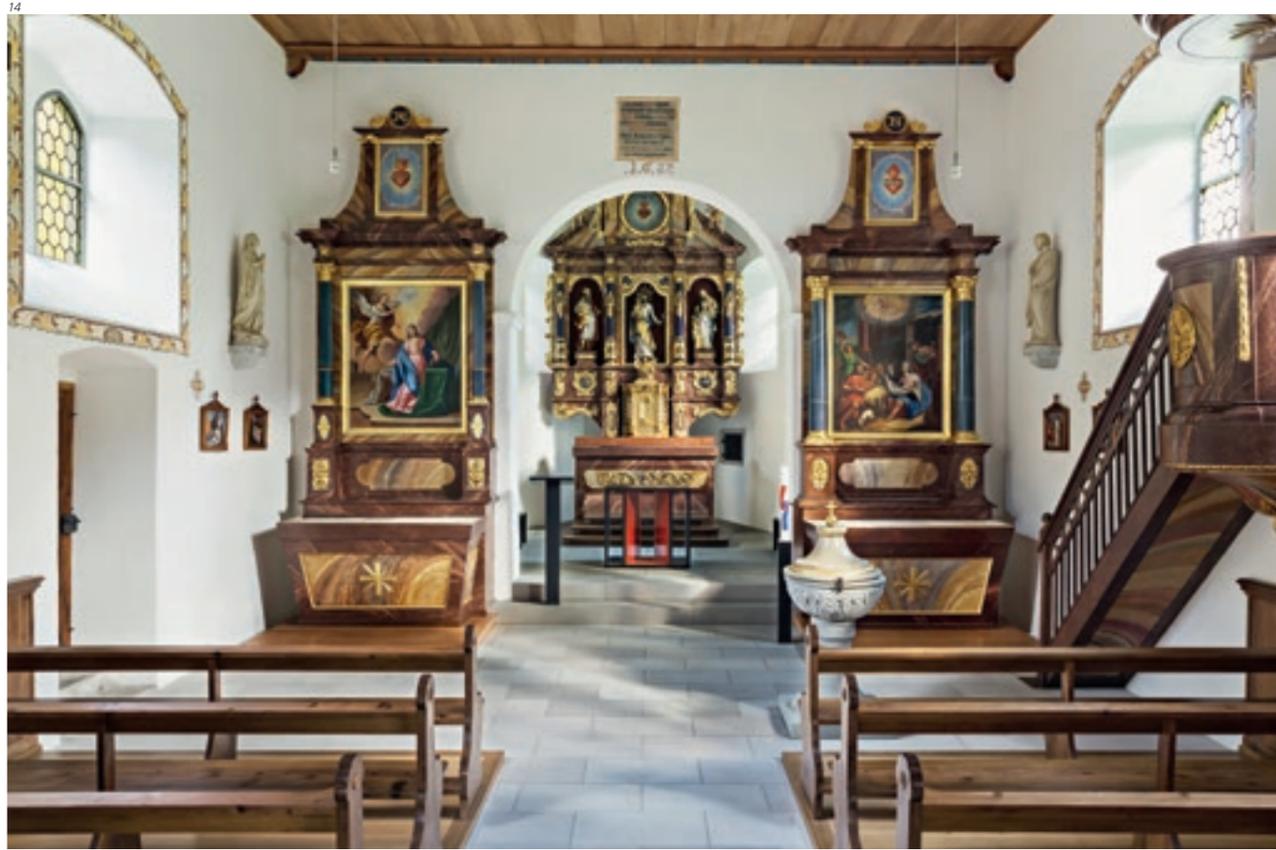
Abb. 14
Blick gegen den Chor.
Zustand nach der Restaurierung 2012/13.

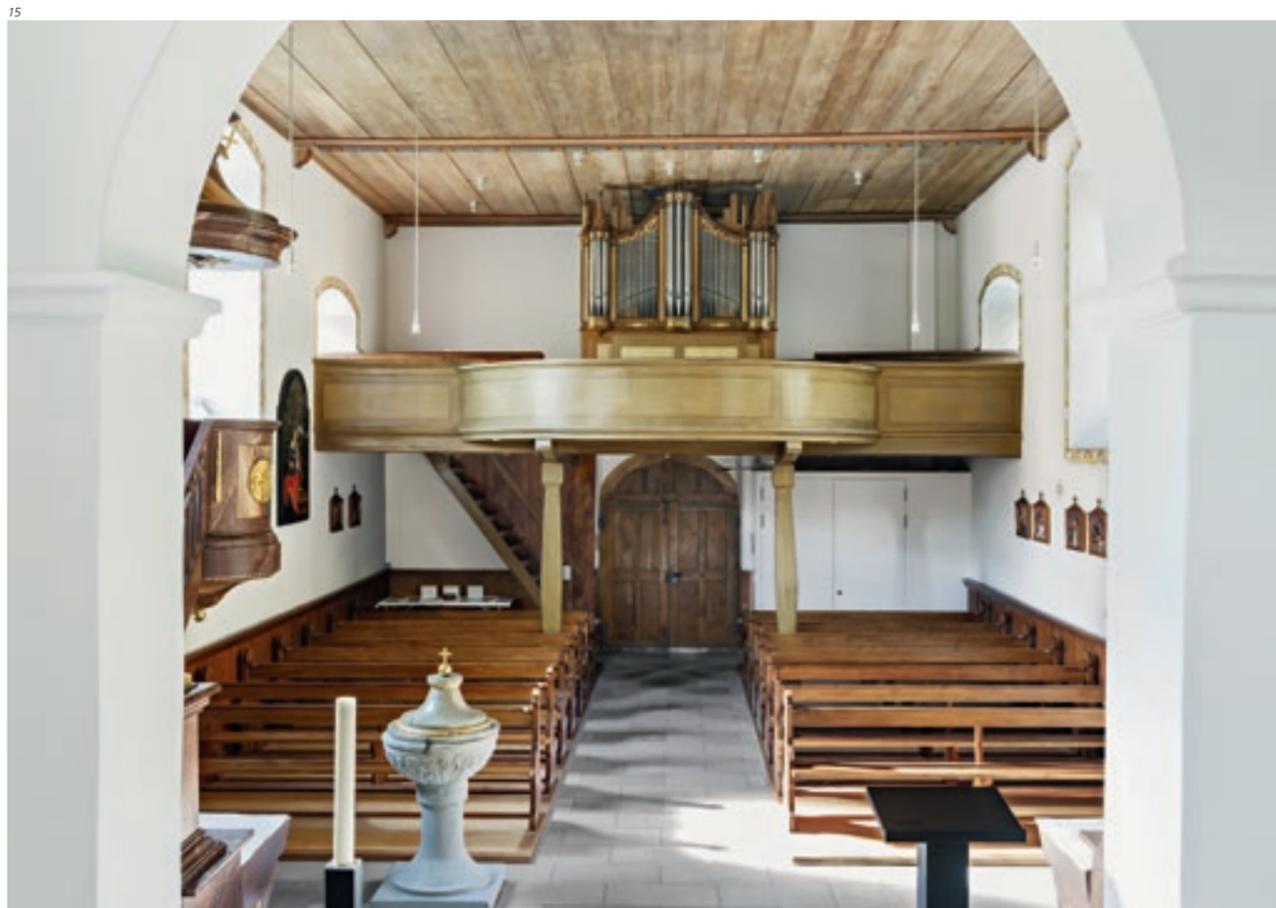
Abb. 15
Blick gegen die Orgelempore.
Zustand nach der Restaurierung 2012/13.

Die Dekorationsmalerei der Fenstereinfassungen im Schiff wies kleinere mechanische Beschädigungen und teilweise eine leicht wischende bis leicht pudernde Malschicht auf. Die Massnahmen umfassten deshalb eine Trockenreinigung, die Konsolidierung der Fassung sowie das Ausführen von Retuschen bei störenden Fehlstellen. Dieselben Arbeiten wurden auch beim gestrichenen Holzwerk der Orgelempore und beim Orgelprospekt ausgeführt (Abb. 15). Die Orgel selbst wurde fachmännisch gereinigt und revidiert.

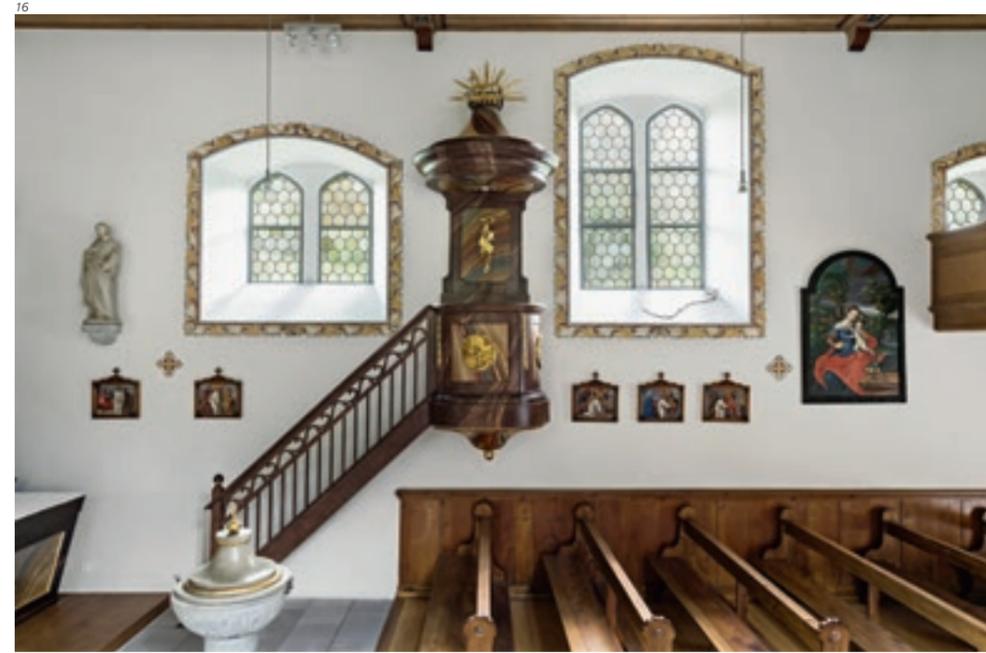
Abb. 16
Ansicht der südlichen Schiffswand mit Biedermeierkanzel, Stationsbildern von 1829 und dem Leinwandbild «Ruhe auf der Flucht», das ursprünglich im Mittelteil des Hochaltars eingefügt war. Zustand nach der Restaurierung.

Auch die übrigen Ausstattungselemente, zum Beispiel das grosse Holzkruzifix aus dem 17. Jahrhundert (Abb. 17), das wohl ursprünglich im Hochaltar eingesetzte Leinwandbild «Ruhe auf der Flucht» (vgl. Abb. 16) und die vierzehn Stationsbilder zeigten ein ähnliches Schadensbild mit mehr oder weniger starker Verschmutzung sowie diversen Fehlstellen und Abplatzungen in der Farbfassung; sie wurden dementsprechend zurückhaltend restauriert.

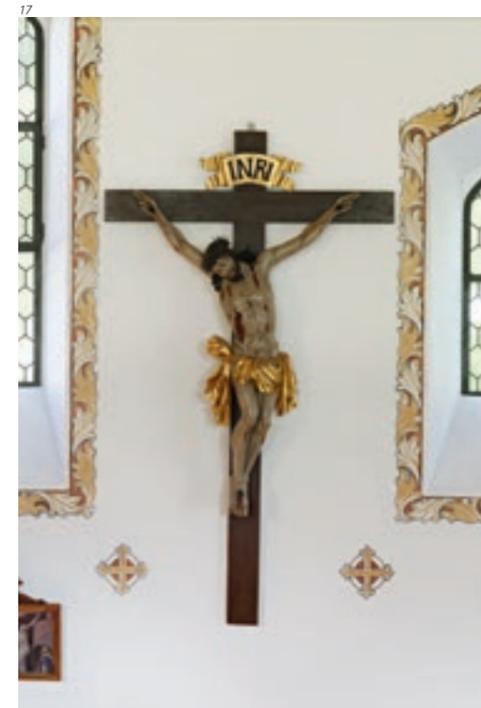
Abb. 17
Kruzifix aus dem 17. Jahrhundert an der nördlichen Schiffswand. Zustand nach der Restaurierung.

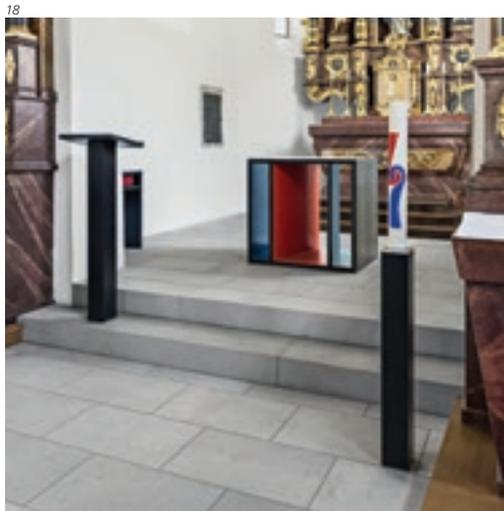
Abb. 18
Die neue liturgische Möblierung im und vor dem Chor: Osterkerze (rechts), Altar und Ambo (links).
