Kestenholz, Kapelle St. Peter und Paul, neuste Befunde zur Baugeschichte und zu den spätgotischen Chormalereien

URS BERTSCHINGER

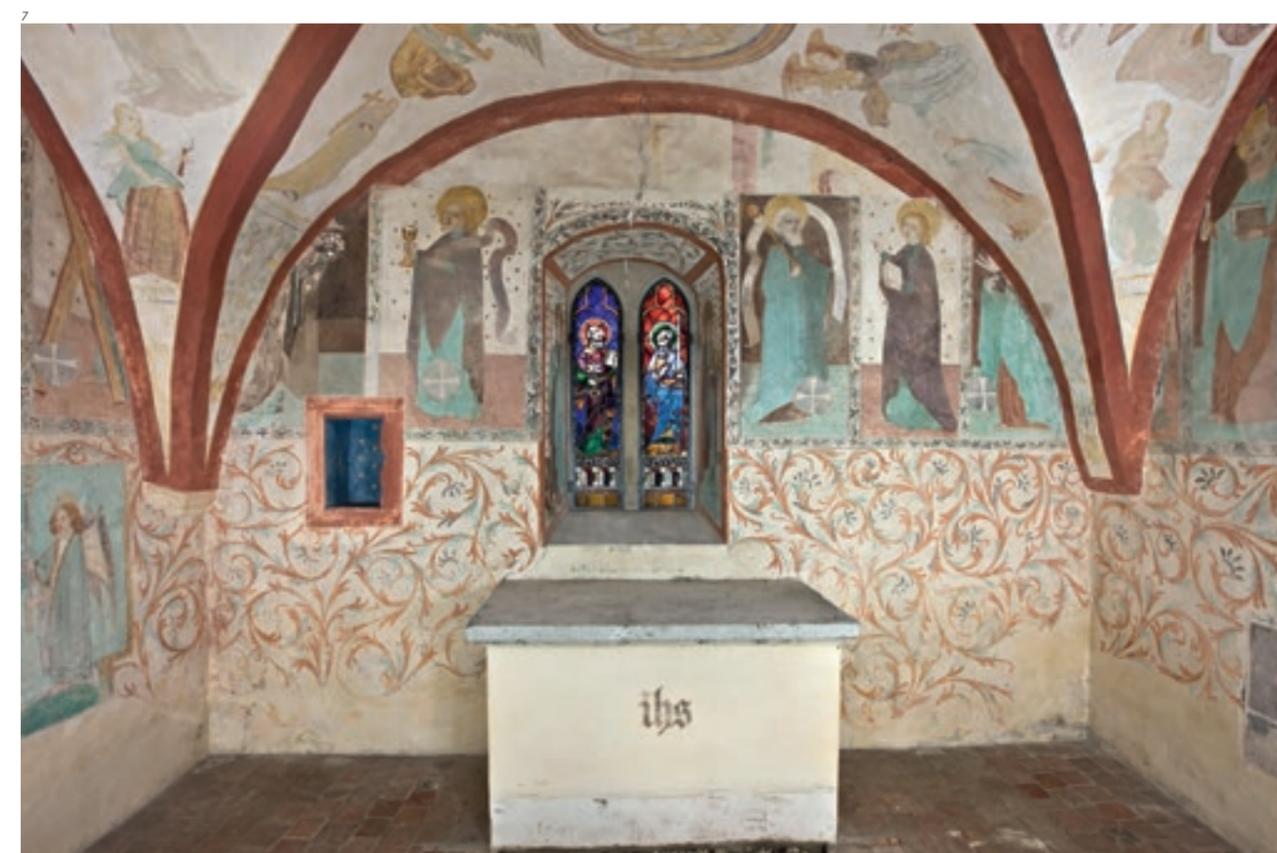
Abb. 7
Innenansicht der Ostwand.
Restauriert 1937, Zustand vor
der erneuten Restaurierung
2010. Sockelzone und Apostel-
zyklus II, mit erkennbarem
ehemaligem Deckenniveau.
Darüber Reste der Wand-
malereien IV mit bemaltem
Kreuzgratgewölbe IV.

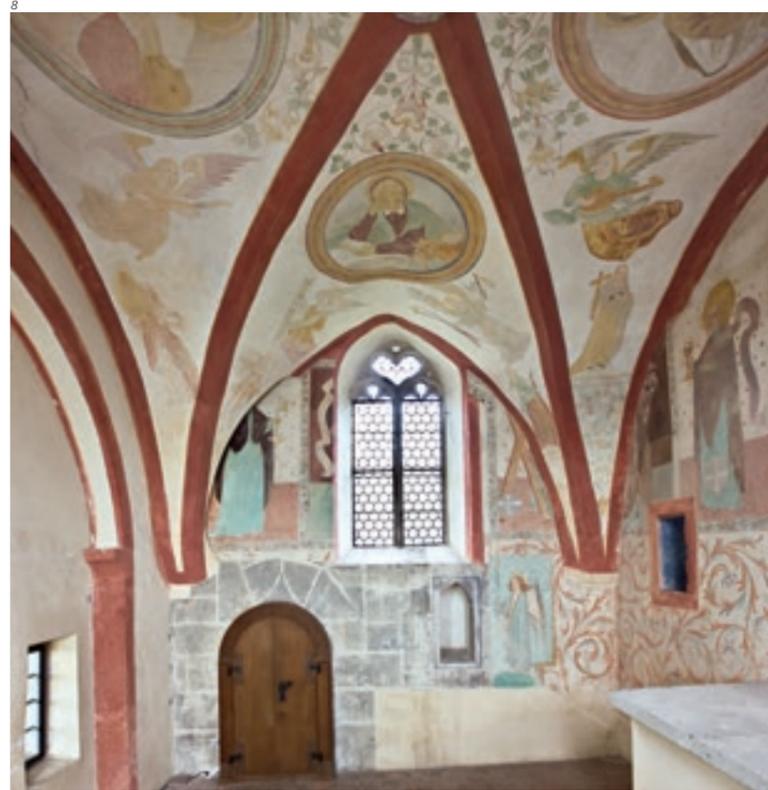
Abb. 8
Innenansicht der Nordwand.
Restauriert 1937, Zustand vor
der erneuten Teilrestaurierung
2010. Ehemalige Sakristeitur,
mit Quadermalerei I, darüber
Apostelzyklus II. Masswerk-
fenster und Kreuzgratgewölbe
mit Malerei IV.

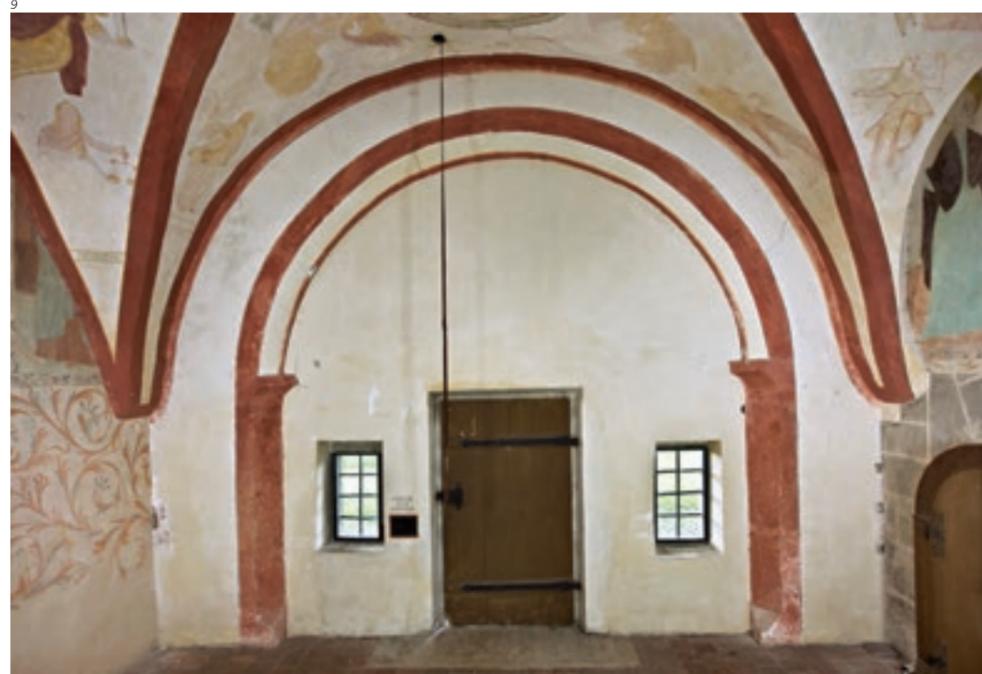
Abb. 9
Innenansicht der Westwand.
Restauriert 1937, Zustand vor
dem Ausbruch der Chorbogen-
ausmauerung 2010. Chor-
bogen mit breiter Abfassung,
Kämpfer und Rundbogen aus
der Phase III, erstellt anlässlich
des Neubaus des grösseren
Schiffs III. Vermauert wurde
der Chorbogen beim Abbruch
des Schiffs. Dabei wurde der
Chorbereich zur eigenständigen
kleinen Kapelle.

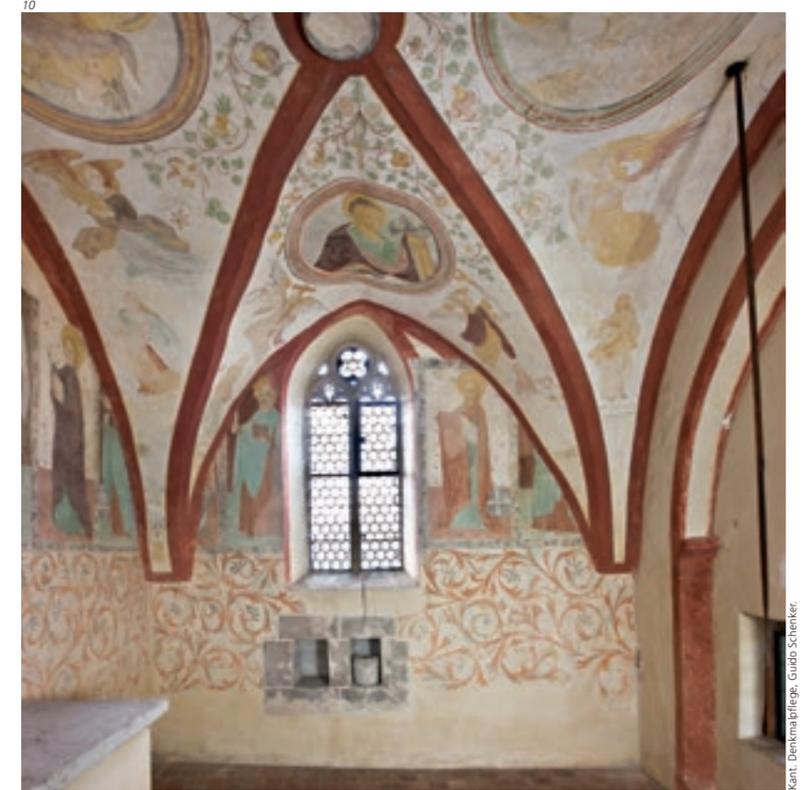
Abb. 10
Innenansicht der Südwand.
Restauriert 1937, Zustand vor
der erneuten Teilrestaurierung
2010. Doppelnische mit Quader-
malerei I, bemalte Sockelzone
und Apostelzyklus II. Masswerk-
fenster und Kreuzgratgewölbe
mit Malerei IV.

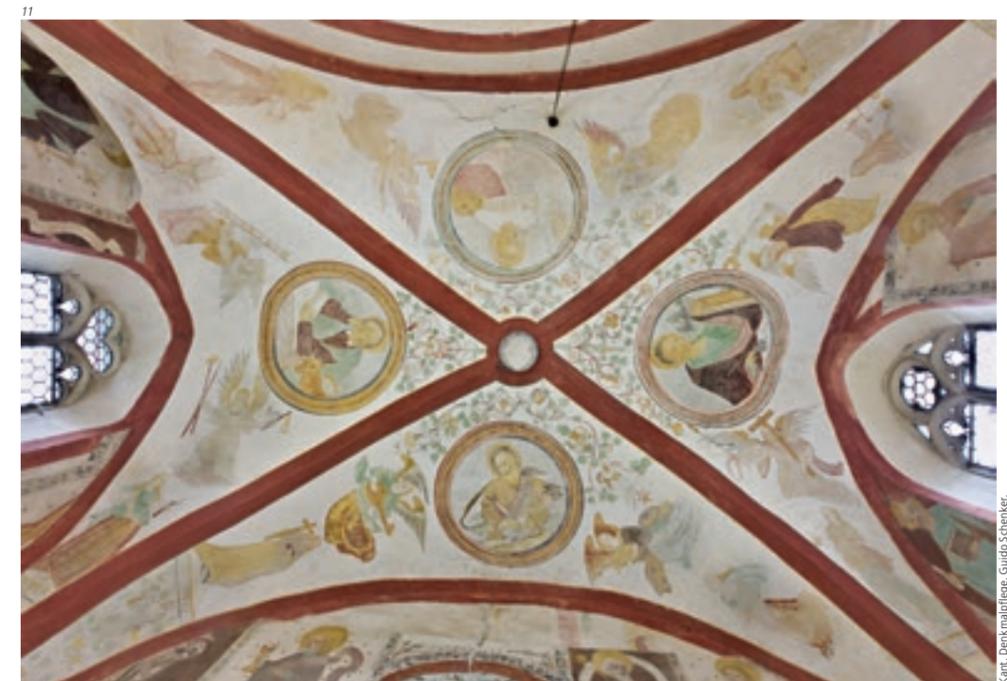
Abb. 11
Kreuzgratgewölbe. Restauriert
1937, Zustand vor der erneuten
Teilrestaurierung 2010. Gewölbe
und Malerei aus der Bau-
phase IV.

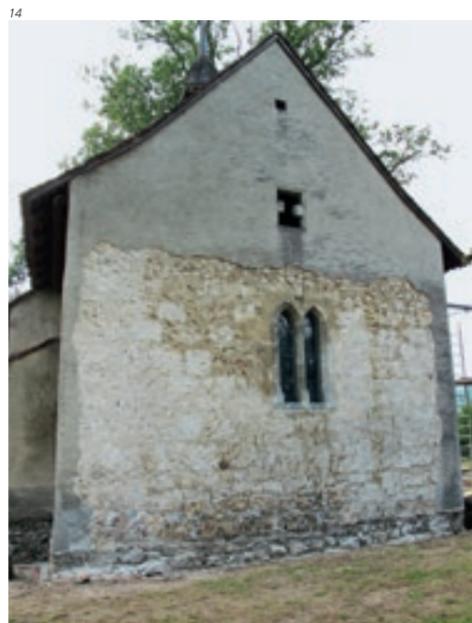
Abb. 14
Ostfassade, während der Renovation. Partielle Abnahme des zementhaltigen Verputzes. Darunter tritt das originale Tuffsteinquadermauerwerk zu Tage. Oberhalb des Fensters wurde das Mauerwerk mit kleineren Kalkbruchsteinen weitergeführt.

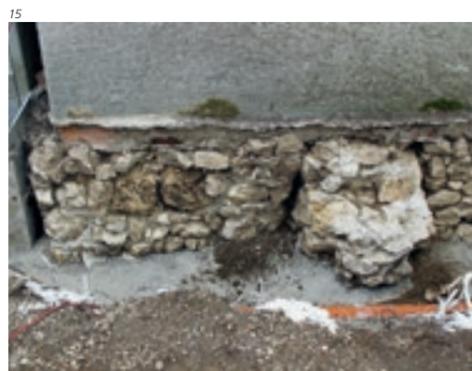
Abb. 15
Fundament der Nordmauer, während dem Einbau einer Drainageleitung. Das Kalksteinfundament des neueren Schiffs umschliesst das ältere Fundament der Sakristei.

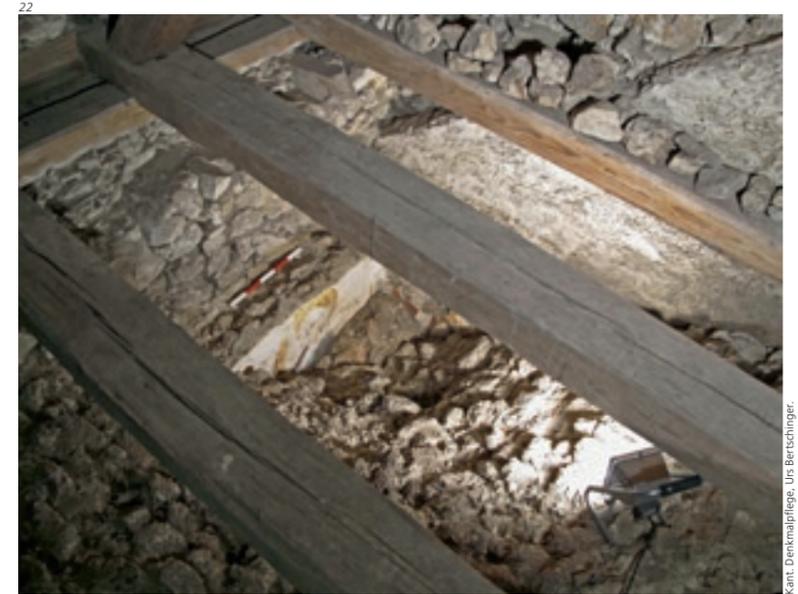
Abb. 22 Blick vom Dachstock durch die Bundbalkenlage hindurch auf die Gewölbeoberseite. Sichtbar ist die alte Mauerkrone der Nordmauer (Nordostecke). In den jeweiligen Gewölbespicken kommen die Kopfpartien der vom nachträglich eingebauten Kreuzgratgewölbe verdeckten Apostel zum Vorschein.

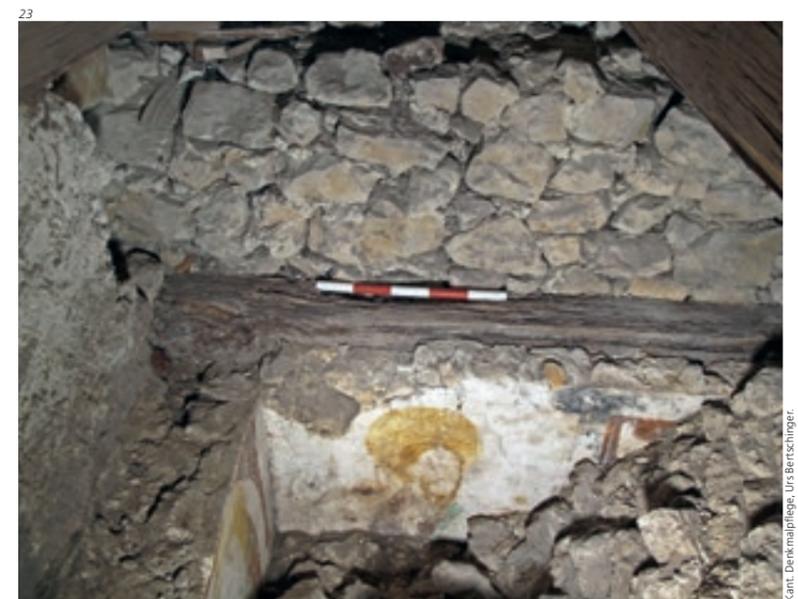
Abb. 23 Südostecke, unterhalb der heutigen Bundbalkenlage. Die alte Schwelle auf der Südmauer ist noch erhalten, die dazugehörige querlaufende Balkenlage mit der unterseitig daran montierten Holzdecke fehlt. Die Apostelmalereien wurden in diesen Bereichen nie übermalt, sind aber zum Teil durch Feuchtigkeit und Staub geschädigt.

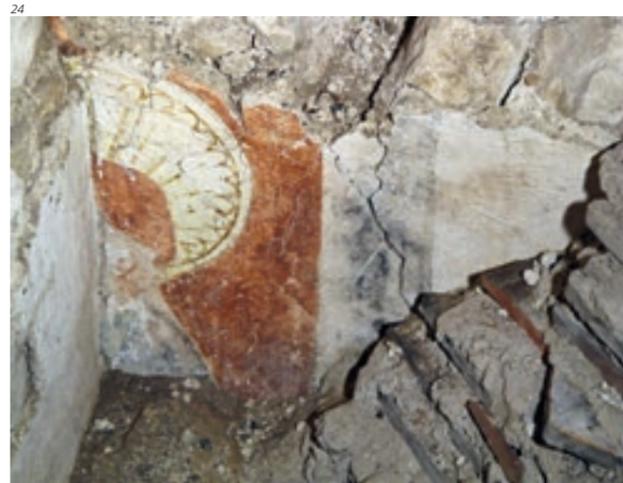
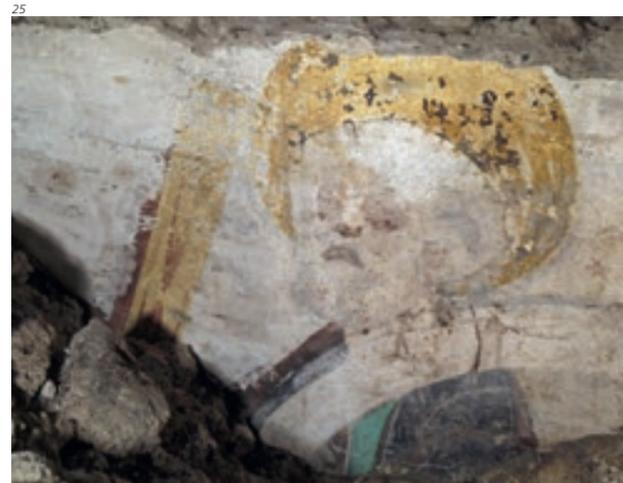
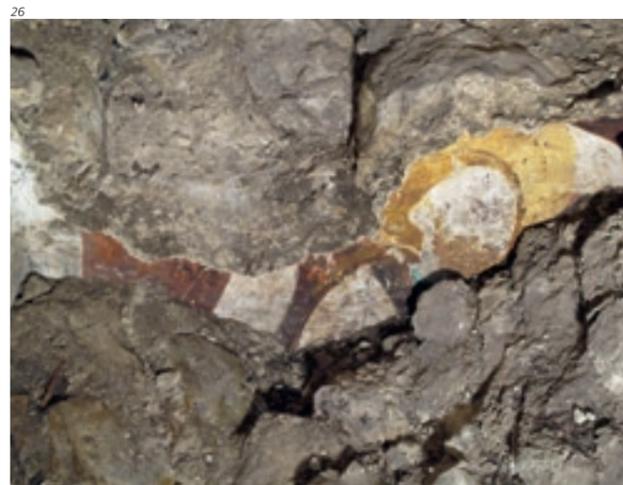
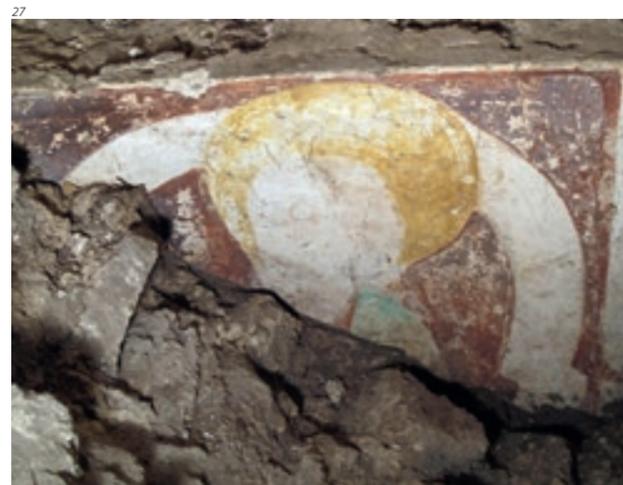
Abb. 24–29
Kopfbereiche der Apostel in
den jeweiligen Spickeln über
dem Gewölbe, beginnend
in der Nordwestecke,
vgl. die Figuren in Abb. 30.

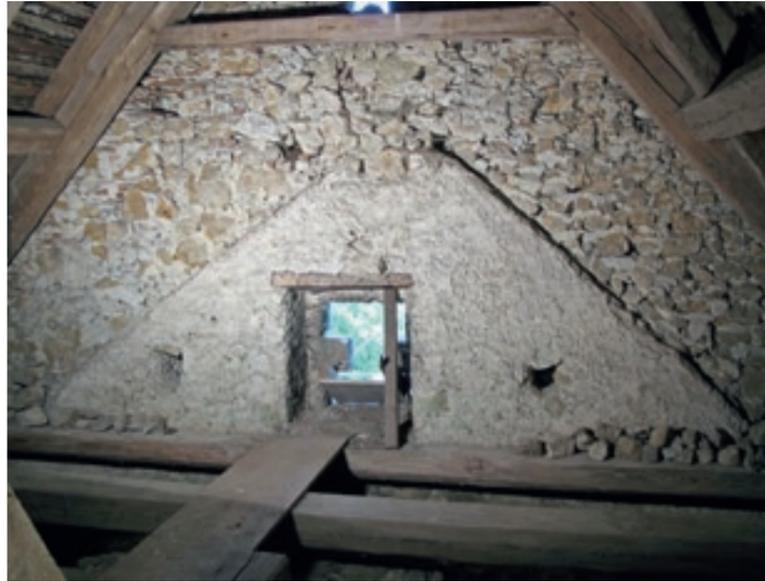
Abb. 31
Dachstock, Blick zur Ostmauer. Gut erkennbar ist das alte Giebelmauerwerk mit der dazugehörigen Dachneigung. Die Giebelmauer wurde in zwei weiteren Bauetappen erhöht.
