Kurzberichte

Denkmalpflege Kurzberichte

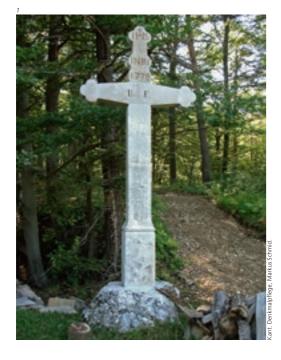
Bärschwil. Das Natursteinkreuz auf dem «Fringeli» nach der Restaurierung.

Abb. 2 Dornach, ehemaliges Kapuzinerkloster. Blick auf die drei Spätrenaissancealtäre der Klosterkirche nach der Restaurierung 2012.

Auf dem Gemeindegebiet von Bärschwil steht eine stattliche Zahl von Wegkreuzen. Dank der Initiative der Einwohnergemeinde konnten fünf dieser Kreuze aus Naturstein in den Jahren 2012 und 2013 restauriert werden: Das Friedhofkreuz von 1935, das Kreuz an der Grindelstrasse von 1722, das Kreuz auf dem «Fringeli» von 1778, das Kreuz «Breitenerlen» von 1888 und das Kreuz «Hinter Churzäggerli» von 1759. Alle Kreuze wurden gereinigt. Risse wurden injiziert und zugeschlämmt. Bei einzelnen Kreuzen mussten grössere Fehlstellen aufmodelliert und Inschriften aufgefrischt, beim Kreuz auf dem «Fringeli» gar ein neues Stück eingesetzt werden. Im Zusammenhang mit den Restaurierungsarbeiten hat die Gemeinde eine illustrierte Broschüre zu ihren Wegkreuzen herausgegeben: Unsere Wegkreuze, die Kulturdenkmäler, Bärschwil 2012. MARKUS SCHMID

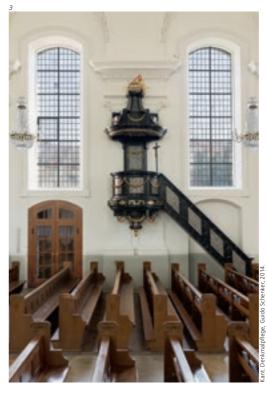
1hh 3

Grenchen, Stadtkirche St. Eusebius. Blick auf die östliche Schiffswand und die Kanzel nach der Innenrestaurierung 2012.

bei der man den aus der Bauzeit stammenden Hochaltar durch einen neuen Altar mit mächtiger Kreuzigungsgruppe von August Weckbecker ersetzte. Weitere Massnahmen waren damals die Entfernung des Chorgitters sowie die Neuausmalung von Chorund Deckengewölben. Bei der letzten Innenrenovation 1973/74 wurden die Deckengemälde und der Weckbecker-Altar wieder entfernt und der alte Hochaltar aufgrund von fotografischen Aufnahmen und unter Wiederverwendung von wenigen noch vorhandenen originalen Altarteilen und des alten Hochaltarbildes rekonstruiert. Zudem erhielt die Kirche eine neue Orgel der Firma Orgelbau Genf AG. Die im Frühling 2012 vorgenommene Innenrestaurierung hatte primär eine Auffrischung der Wandund Gewölbeoberflächen zum Ziel. Die Reinigung der teilweise stark verschmutzten Stuck- und Gipsoberflächen erfolgte von einer Hebebühne aus im Trockenverfahren. Als Neuanstrich wurde mit der Bürste eine reversible Kalk-Zellulose-Farbe aufgetragen. Die feste und bewegliche Ausstattung (Altäre, Kanzel, Figuren) zeigte sich ebenfalls in einem stark verschmutzten Zustand. Ausserdem wiesen die gefassten Oberflächen verschiedentlich Risse und Abplatzungen auf, die teilweise bis auf den Holzgrund reichten. Nach einer sorgfältigen Oberflächenreinigung wurden die Fehlstellen mit Kreidekitt ausgebessert und in die Umgebung einretuschiert. Die abschliessend partiell aufgetragene Wachspolitur sorgte auf der dunkel gefassten Altar- und Kanzelarchitektur für einen einheitlichen Glanzgrad. Das gleiche Vorgehen (Reinigung, Kittungen, Retuschen) kam bei den vergoldeten Elementen zur Anwendung. Auch die Leinwandbilder der drei Altäre zeigten als Schadensbild eine starke Verschmutzung der Oberfläche, Abplatzungen der Farbschicht und zusätzlich einen stark getrübten, krepierten Firnis.

Nach verschiedenen Versuchen konnte auf eine Abnahme des alten Firnisses verzichtet und durch das Aufbringen eines dünnen Dammar-Firnisses die Trübung der Bilder stark reduziert und die Lesbarkeit entsprechend verbessert werden.
