Die Sanierung der Burgruine Buchegg im Jahr 2012

JAKOB OBRECHT

Die Ursprünge der Burg Buchegg liegen im 11. Jahrhundert. Sie bestand aus einer Kernburg und einer grossen Vorburg und war auf drei Seiten von einem Graben umgeben. Im Jahr 1383 steckten Truppen der Grafen von Neu-Kyburg die Burg in Brand. Sie wurde nicht mehr aufgebaut, zerfiel und wurde zuletzt als Steinbruch benutzt. Der markante Turm, das heutige «Buechischlössli», wurde 1546 von der Solothurner Obrigkeit mitten in der Kernburg als Gefängnisturm errichtet. 1940/1941 wurde die Kernburg teilweise ausgegraben. Die dabei freigelegten Mauerreste hat man damals konserviert, teilweise auch rekonstruiert. Das «Buechischlössli» selbst wurde in den 1950er Jahren saniert. 2012 wurden die heute noch sichtbaren Mauerzüge der Ruine Buchegg gereinigt, bauhistorisch dokumentiert und mit Hilfe von Maurerlehrlingen zum 75-Jahr-Jubiläum des Solothurnischen Baumeisterverbandes baulich in Stand gestellt.

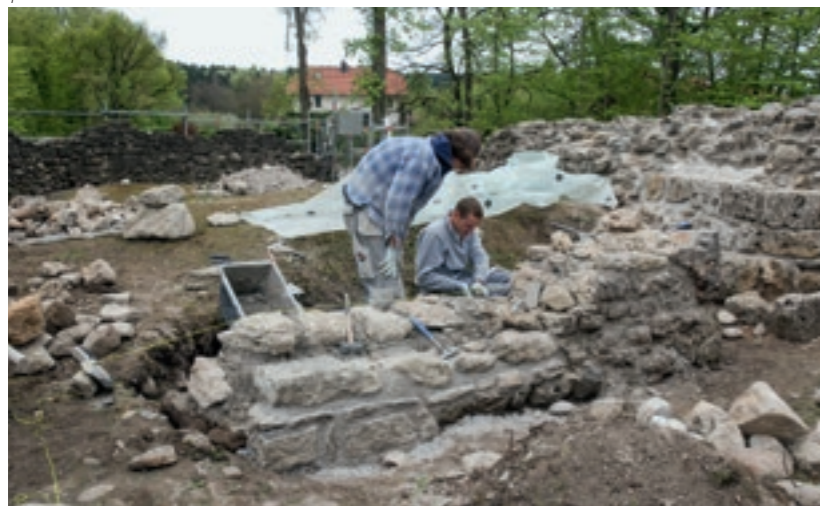
Abb. 1
Sanierungsarbeiten 2012:
Zwei Maurerlehrlinge bei der
Reparatur der Mauer M20.
Von Osten.

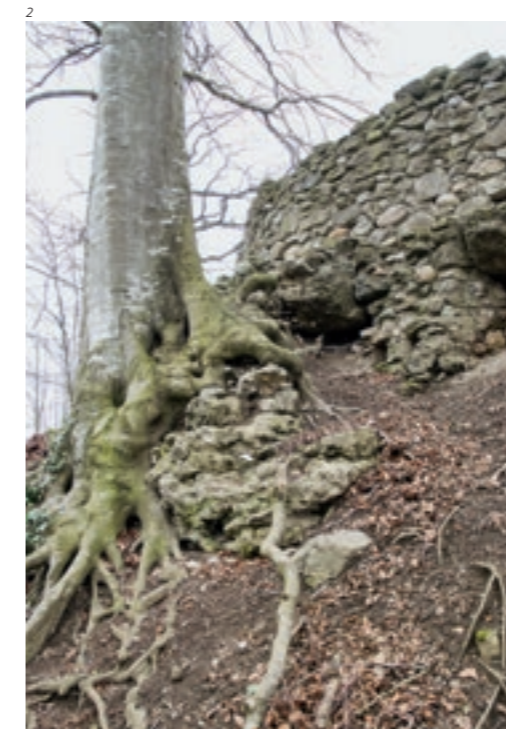
Im Herbst 2011 wurden westlich des Turmes am Rande des Plateaus mehrere grosse Buchen gefällt. Zuvor lag der Hof jeweils von Frühling bis Herbst tief im Schatten des dichten Blätterdachs. Als Folge davon hatte das Moos dort die bodenbedeckenden Gräser längst verdrängt und auch die Mauerzüge der Ruine fast überall mit einer dicken, Feuchtigkeit speichernden Schicht überzogen. Am steilen Abhang zum westlichen Graben war der Molassesandstein zudem wegen der fehlenden Bodenbedeckung schutzlos der Erosion ausgesetzt. Dabei wurden die Mauerfundamente je länger desto mehr freigelegt (Abb. 2).

Abb. 2
Der Erosion ausgesetzte Flanke des südwestlichen Burggrabens. Als Folge der Beschattung durch hohe Bäume fehlt die schützende Grasnarbe. Die Unterkanten der Fundamente der Ringmauer M13/M14 liegen bereits teilweise frei. Aufnahme aus dem Jahr 2010; von Süden.

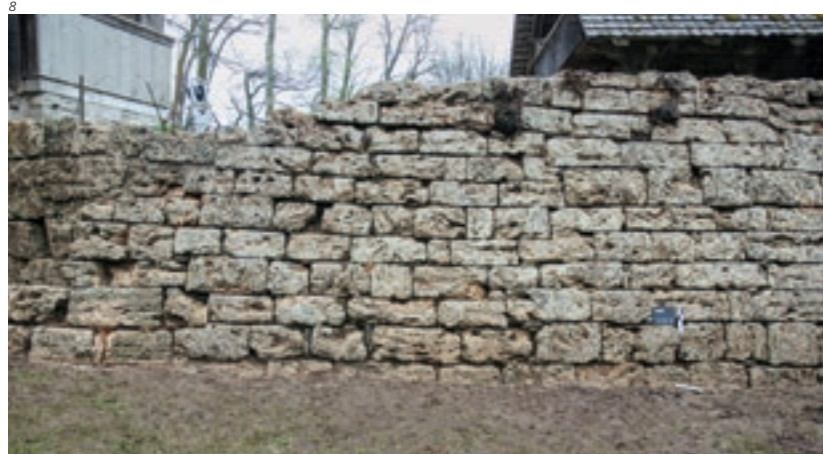
Abb. 8
Mauer M26 aus Tuffsteinquadern nach der Entfernung des Pflanzenbewuchses und der Moospolster. Aufnahme 2012; von Norden.

Auffallend sind die grossen, aus Tuffstein aufgeführten, durchgehend erhaltenen Mauerflächen (Abb. 8). Einfache Tuffsteinquader scheinen hier ein wichtiges Stilelement gewesen zu sein. Sie besitzen weder Bossen noch Randschlag, und auf ihren Oberflächen sind keine Steinmetzzeichen zu beobachten. Grösstenteils sind nur die gegen aussen gerichteten Mauerumhüllungen aus Tuffsteinquadern aufgebaut. Besonders trifft dies für die polygonal verlaufenden Mauerzüge M23 bis M26 zu.

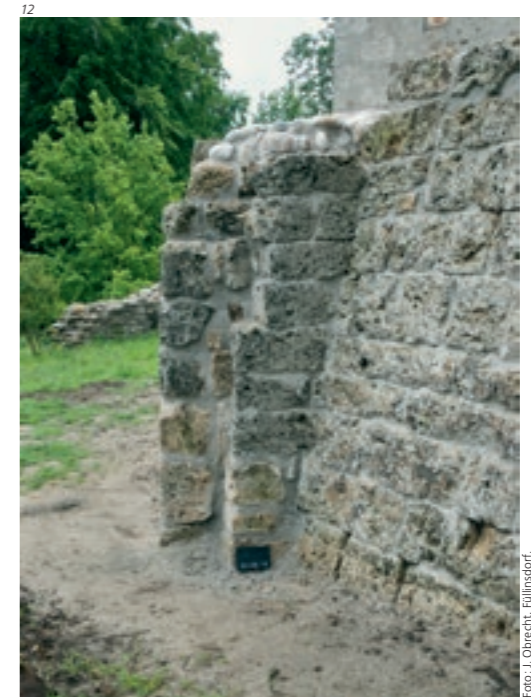
Abb. 12
Die Torwange frisch konserviert. Aufnahme 2012; von Südwesten.

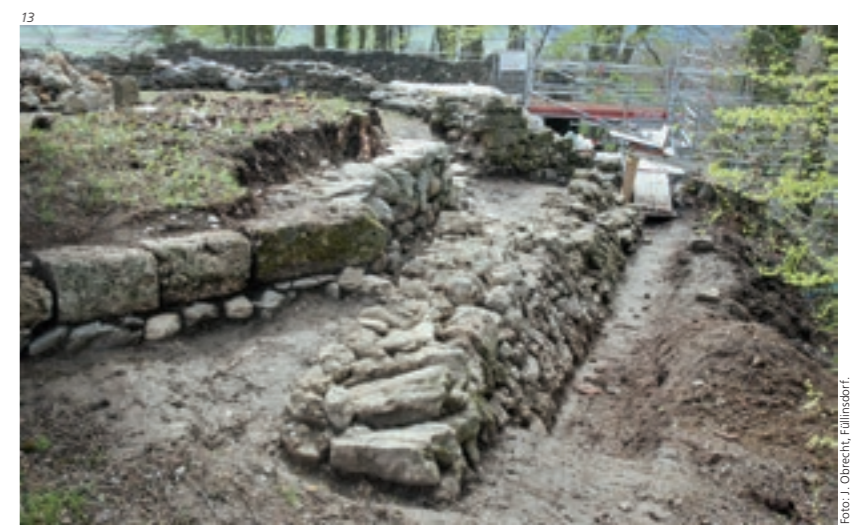
Die entlang der Kante des südwestlichen Grabens verlaufende Mauer M22 besteht aus kleinteiligem und sicher mehrheitlich wiederverwendetem Steinmaterial (Abb. 13). An der Basis ist sie 1,1 Meter breit und kaum fundamementiert. Auf der Aussenseite zum Graben hin besitzt sie einen so starken Anzug, dass sie auf einem Meter Höhe bereits auf fast 80 Zentimeter verjüngt ist. Von ihrer Konstruktion und ihrem

Abb. 13
Mauer M22 nach ihrer Freilegung und Reinigung. Aufnahme 2012; von Nordwesten.

Aussehen her scheint die Mauer nicht zum mittelalterlichen Bestand zu gehören. Vielmehr könnte es sich um eine später errichtete Stützmauer handeln, die der Erosion der nordöstlichen Grabenkante vorbeugen sollte.

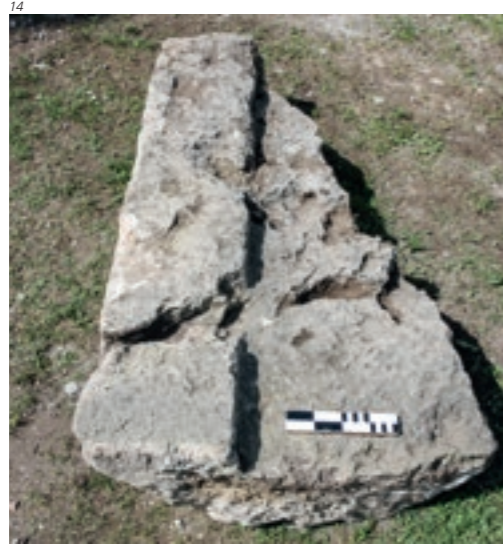
Abb. 14
Türgwändestein aus Tuff.
Er diente während Jahrzehnten
als unterster Tritt der Treppe
zum Turmeingang. Aufnahme
2012.

weise zeigte sich, dass die Treppenstufe aus einem einzigen grossen, bearbeiteten Tuffsteinblock bestand, der ursprünglich Teil eines Türgewändes war (Abb. 14). Die Masse des Blockes lassen den Schluss zu, dass er in einer dicken Mauer eingelassen war und ehemals wohl zum Gewände eines Hocheingangs gehörte.

Im Rahmen der Sanierungsarbeiten wurde auch der Antritt der Treppe zum Eingang des Turmes erneuert. Dafür musste vorgängig die ausgetretene erste Treppenstufe ausgebaut werden. Überraschender-

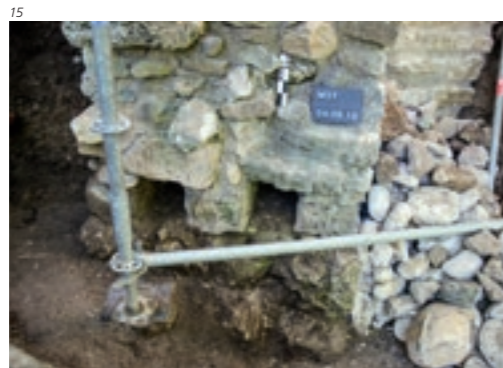
Abb. 15
Mauer M12. Die zwei Öffnungen
in der Bruchfläche der
Mauer sind durch das Verfaulen
der ursprünglich darin
eingelegeten hölzernen Maueranker
entstanden. Aufnahme
2012; von Südwesten.

Im grabenseitigen Abbruch der Mauer M12 sind knapp über der Fundamentunterkante zwei horizontale Kanäle mit rechteckigen Querschnitten vorhanden (Abb. 15). Jeder davon reicht heute noch mehr als 2 Meter tief ins Mauerwerk. Bereits Gruber hat die Situation mit den beiden «Längskanälen» im Bild festgehalten (Gruber 1941).

Höchstwahrscheinlich sind die beiden Kanäle die Negative längst verfallener Maueranker. Das heisst von Balken, die vergleichbar einer heutigen Betonarmierung ins Mauerwerk eingelegt waren. Im Fundamentbereich hatten sie wohl die Aufgabe, die Mauerlasten bei instabilem Baugrund – wie er am Grabenrand vorhanden gewesen sein könnte – gleichmässig auf den Boden zu übertragen.

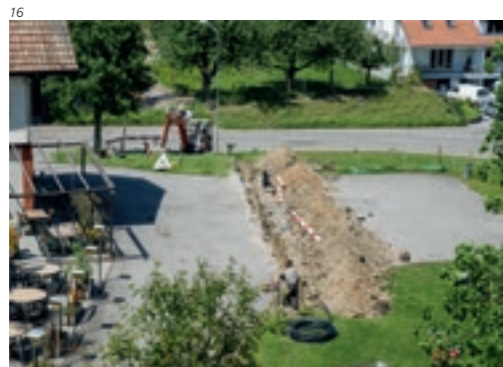
Abb. 16
Offener Leitungsgraben durch
das Areal der Vorburg. Aufnahme
2012; von Süden.

Dafür musste im Gelände der Vorburg ein Leitungsgraben ausgehoben werden (Abb. 16). Im schmalen, zirka 1 Meter tiefen Graben waren keine Mauerzüge zu beobachten. Dieser Befund war nicht unerwartet, wurden doch die Innenflächen der Vorburgen üblicherweise mehrheitlich landwirtschaftlich genutzt und höchstens partiell mit kellerlosen Holzhäusern überbaut. In der östlichen Wand des Leitungsgrabens wurde hingegen eine längst verfüllte Grube angeschnitten, die wohl ehemals zu einem Grubenhaus gehörte oder aber als Vorratsgrube gedient haben könnte. Kleinfunde kamen keine zum Vorschein.

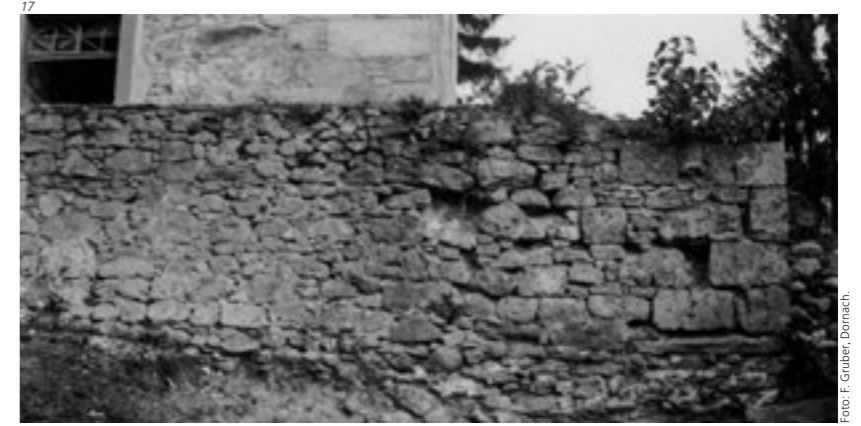
Eine umfassende bauhistorische Aufarbeitung der vorhandenen Dokumente würde zudem mit Bestimmtheit neue Erkenntnisse zur Bau- und Besiedlungsgeschichte der Burg Buchegg erbringen. So deutet etwa bei der Mauer M11 der deutlich erkennbare Unterschied im Mauerwerk darauf hin, dass hier zwei Bauetappen vorliegen (Abb. 17). Architekt Friedrich Gruber hat neben seinem Bericht zu den Arbeiten von 1940/1941 auch eine Serie von Plänen (Grundrisse und Schnitte) der Kernburg und der darunter eingehauenen Kellerräume hinterlassen. Zudem existiert eine Serie aussagekräftiger Fotos, mit denen er die Arbeiten dokumentiert hatte. Das vom Illustrator Joe Rohrer, Luzern, in Zusammenarbeit mit dem Verfasser entworfene Lebensbild (Abb. 18) stellt den Versuch dar, das Aussehen der Burg Buchegg im 13. Jahrhundert nachzuzeichnen. Die Grundlage dafür bilden die Topografie des Burghügels, die Lage der vorhandenen Mauergrundrisse und verschiedene Vergleichsbeispiele. Die Darstellung ist grösstenteils Fiktion. Sie zeigt aber alle Elemente – Gräben, Vorburg, Kernburg, Wohnturm –, die heute noch ansatzweise als Strukturen im Gelände und als Mauerreste vorhanden sind.

Abb. 17
Mauer M11 von Südosten. Der deutlich erkennbare Wechsel im Mauercharakter in der Mitte des Bildausschnittes deutet darauf hin, dass hier zwei Bauetappen vorliegen. Aufnahme vom August 1941.
