Bekanntes neu interpretiert in der Pfarr- und Wallfahrtskirche Maria im Hag in Meltingen

Die Innenrestaurierung 2015 versuchte, den zuletzt kahl und vergraut wirkenden Raum wieder differenzierter und damit ansprechender zu gestalten.

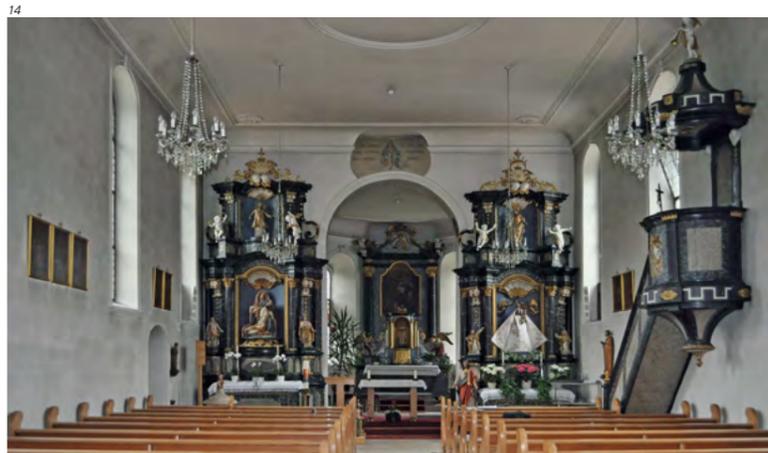
Der bei der Restaurierung 1964–1968 gewiesene Innenraum der Kirche in Meltingen präsentierte sich 2015 vergraut (Abb. 14 und 15). An der Decke zeichneten sich Balken und an der Hohlkehle des Deckenfrieses die schmalen Holzlatten der Gipsdecke ab (Abb. 17). Auch an den Wänden verrieten Schatten die früheren Eingriffe und verschiedenartigen Materialien. Aufgrund der unterschiedlichen thermischen Eigenschaften des Untergrundes sammelt sich mehr oder weniger Feuchtigkeit auf den Oberflächen, und so bleiben auch Staub und Russ besser oder schlechter haften. In den gänzlich weissen Wandflächen hoben sich die 1994 wiederentdeckten und freigelegten Wandmalereien am Chorbogen unvermittelt und mit hartem Rand ab. Nicht nur sie, sondern auch weitere Ausstattungstücke der Kirche wirkten damit museal, also wie in einen sogenannten «white cube» gehängt, und integrierten sich schlecht in den Kirchenraum.

Abb. 14
Zustand des Innenraums vor der Restaurierung 2015, Blick gegen Osten, mit vergrauten Wänden und schlecht integrierter Dreifaltigkeitsmalerei im Chorscheitel, die 1994 freigelegt worden war.

Kirchgemeinde, Architekt, Restaurator und Denkmalpflege waren sich einig, dass mit der notwendigen Restaurierung der inneren Raumschale auch die unbefriedigende, zu kahle Wirkung des Innenraums verbessert werden sollte. Die bereits erwähnten Bilddokumente zeigen, dass Chor und Schiff bis in die 1920er Jahre farbig und mit gemalten oder nach 1825 stuckierten Gliederungen differenziert gestaltet waren (vgl. Abb. 12 und 13). Für eine Rekonstruktion fehlten jedoch verlässliche Befunde am Bau. Man entschloss sich, die bekannten Dokumente neu zu interpretieren und den Kirchenraum mit wenigen, aber begründeten Massnahmen farblich neu zu gestalten. Für das Schiff wurde ein dezentes Blaugrau gewählt, das an die Grundfarbe der historischen Tapetenmalerei angelehnt ist. Anstelle des ehemaligen Schultertäfers setzt sich nun eine gemalte Sockelzone in warmem Grauton von der Wandfläche ab (Abb. 22 und 23). Die Gesimse sowie die Fensterrahmen und -leibungen sind in einem Weiss hervorgehoben. Im Chor wechselt die Wandfarbe zu einem hellen Gelbocker und zeichnet diesen Raum somit als Sanktuarium aus. Die früher flächig gehaltene Leibung des Chorbogens ergänzte

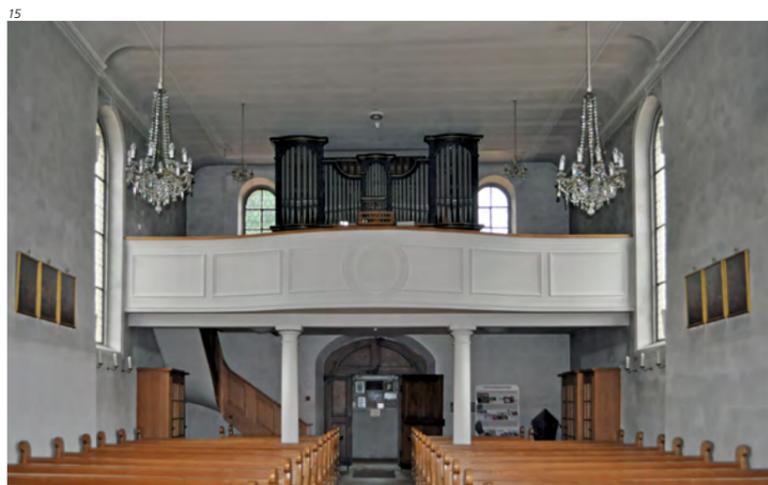
Abb. 15
Der Innenraum vor der Restaurierung 2015, Blick gegen Westen. An der vergrauten Decke zeichnet sich die Balkenlage ab, der Raum unter der Empore ist von zwei Beichtstühlen und den hintersten Bankreihen belegt.

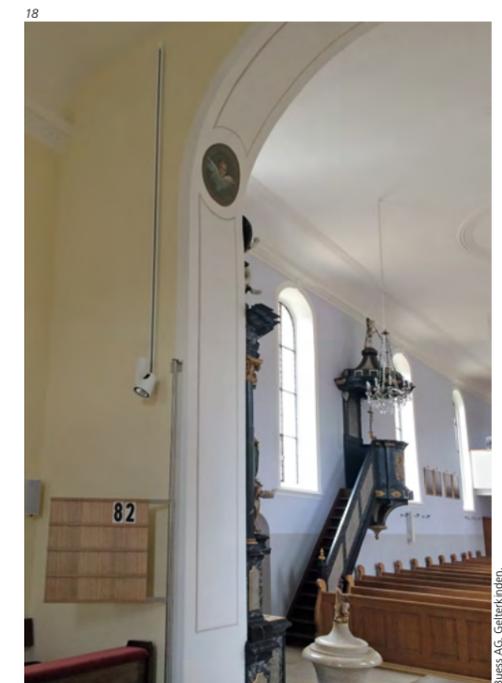
Abb. 17
Detail der Decke vor der Innenrestaurierung 2015: In der Kehle zeichnen sich die Latten der Gipsdecke ab, weil die aufsteigende feucht-warme Luft an der unterschiedlich kalten Oberfläche kondensiert und sich so der Staub verschieden stark ansetzt.

der Restaurator mit einer gemalten Rahmung, die auch das Engelsmedaillon besser einbindet (Abb. 18). Die Wandmalereien selbst – das Engelsmedaillon, die Dreifaltigkeitsdarstellung über dem Chorbogen und die fragmentarisch erhaltene Malerei in der ehemaligen Chorfensternische – wurden gereinigt und zurückhaltend restauriert (Abb. 18, 20 und 22). Diese nuancierte Farbgestaltung gliedert den Innenraum und bettet die Ausstattung wieder vorteilhafter ein, die Farben korrespondieren mit der Fassung der Altäre und den holzsichtigen Kirchenbänken (vgl. Abb. 22 und 23). Die Restaurierung der Innenwände ist folglich keine Rekonstruktion auf einen bestimmten historischen Vorzustand. Es handelt sich vielmehr um eine Neugestaltung mit Bezug auf die ganze Geschichte der bekannten Wandfassungen. Ähnlich wie bei den 2008 und 2010 restaurierten Kirchenräumen in Starrkirch-Wil und Hochwald wurde hier versucht, in Anlehnung an die ehemals historische Gestaltung, unbefriedigende Eingriffe früherer Restaurierungen etwas zu mildern.¹¹ Um die erneute Vergrauung des neuen Anstrichs zu verhindern und gleichzeitig Energie sparen zu können, wurde der Dachstuhl wärmedämmend. Diese Massnahme reduziert das schnelle Abkühlen der nach oben steigenden Luft, die dadurch entstehende Kondensation und das Anhaften von Staub an den feuchten Stellen.

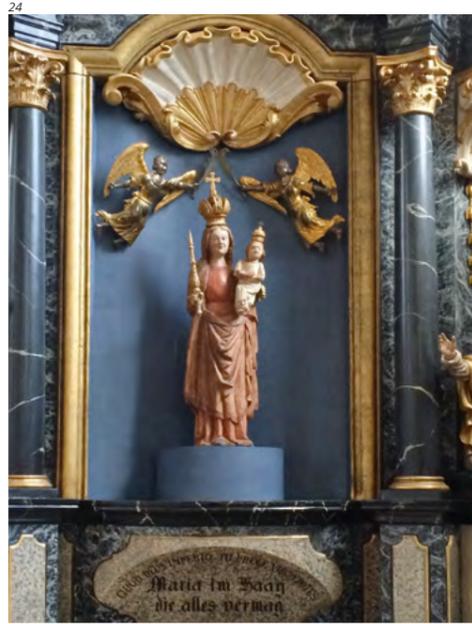
Abb. 25
Die Gnadenfigur vor der Restaurierung 2015 im Restaurierungsatelier. Die ursprüngliche Fassung war nur noch fragmentarisch vorhanden. Die Gesichter waren stark überfasst, wodurch sie einen starren Blick erhalten hatten.

malungen und einer vorsichtigen Retusche erhielten die Gesichter wieder einen charaktervollen, tieferen Blick (Abb. 24 und 26). Die schwerwiegendsten und häufigsten Schäden bei der Farbfassung waren jedoch Risse und Schollenbildung der abplatzenden Farbe, was teils an der ungenügenden Haftung der Malschicht auf dem hölzernen Träger lag, teils am Schwund des Trägermaterials selbst (Abb. 27–29). Weitere Schadensbilder in der farblichen Fassung waren abgeriebene Blattmetalloberflächen bis hin zum Hervortreten der Grundierung sowie gerissene und abgebrochene Teilstücke der Figuren (Abb. 27, 30 und 31). Bei der stufenweisen Reinigung erfolgte zuerst eine Trockenreinigung mit Pinseln und Schwämmen, dann eine feuchte Reinigung mit Lappen und Wattestäbchen. Vor der Feuchtreinigung wurden gröbere Verunreinigungen wie etwa Kerzenwachs mechanisch reduziert. Besondere Vorsicht galt den vergoldeten Bereichen, die beispielsweise wegen der anschliessenden Korrosionsgefahr nicht mit Wasser gereinigt werden können, weswegen die Restauratoren hier mit einem Fett-Alkohol-Gemisch arbeiteten. Im Anschluss an die Reinigung aller Figuren und aller Dekorationen waren je nach Zustand des einzelnen Objektes unterschiedliche Restaurierungsmassnahmen zu treffen.

Für den Erhalt der originalen Farbfassung, die sich teilweise in Schollen abzulösen begann, wurden die sich abhebenden Teile mit natürlichem Glutinleim unterspritzt und dann wieder an den Träger angelegt. Waren die Schollen zu gross und sperrig, mussten sie zusätzlich erwärmt werden, damit sie beim Verarbeiten nicht zu brechen oder im Nachhinein sich wieder abzulösen drohten. Glutinleim wird durch das Auskochen von tierischen Abfällen gewonnen, ist mit Gelatine vergleichbar und ein natürlicher und wasserlöslicher Klebstoff. Unterschieden wird der Leim nach seinem Ausgangsmaterial. Für die in Meltingen anstehenden Restaurierungsarbeiten ist der wegen seiner Elastizität geschätzte Hasenleim verwendet worden.

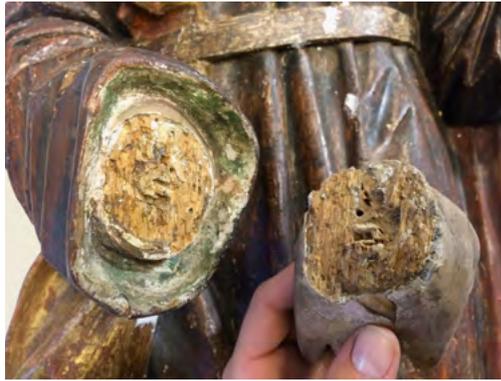
Abb. 30
Handgelenk des heiligen Johannes vor der Restaurierung 2015: Die Hand ist abgebrochen, das Holz von einem nicht mehr aktiven Insektenbefall durchfressen.

War das Holz eines Objektes gebrochen, wurden die Teile mit Holzleim wieder zusammengefügt und die Risse gekittet (Abb. 30 und 31). Der Kitt wird dazu in die Fehlstellen auf das Niveau der intakten oder wieder geleimten Farbschicht gespachtelt und mit Schellack grundiert. Diese harzige Substanz, hergestellt aus den Ausscheidungen der Lackschildlaus, dient als Bindemittel für die später aufgetragenen Farben, die durch diese Grundierung deckender werden. Passend zur originalen Farbe der jeweiligen Figur wurden dann die Fehlstellen mittels Retusche wieder in die Gesamtfassung integriert.¹³ Neu werden nach der Restaurierung des Kirchenraums und der Skulpturen neben der Pietà und der Gnadenfigur zwei weitere qualitätvolle Marienskulpturen aufgestellt: Es handelt sich einerseits um die grazile spätbarocke Maria mit Kind (Abb. 29), die lange Zeit die Nische über dem Eingang zum Pfarrhof geziert hatte und dort der Witterung ausgesetzt gewesen war; als Mondsichelmadonna steht sie für die Geburt des Erlösers im Angesicht des Weltuntergangs. Andererseits befand sich in der Sakristei eine Prozes-

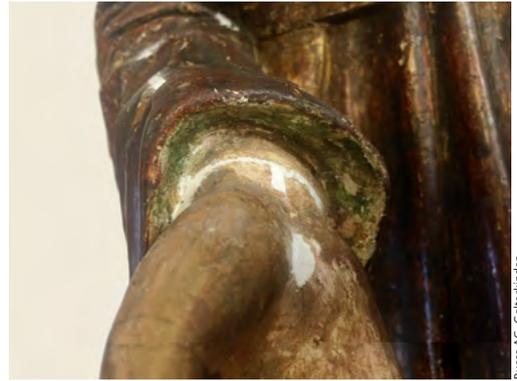
Abb. 31
Handgelenk des heiligen Johannes während der Restaurierung 2015: Die Hand wurde mit einer Kreuzschraube am Unterarm befestigt, geleimt und gekittet.

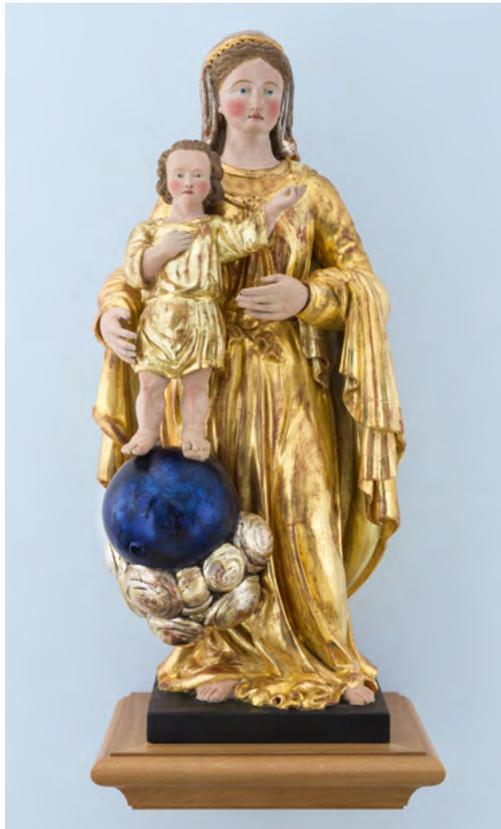
Abb. 32
Die Empiremadonna nach der rekonstruierenden Restaurierung 2015. Die Kleider von Mutter und Kind waren ursprünglich in verschiedenen Blattmetallen gefasst, von welchen aber so gut wie nichts mehr vorhanden war. Sie mussten neu vergoldet und versilbert werden. Die ehemalige Prozessionsfigur findet im neuen Andachtsraum unterhalb der Empore eine neue Aufstellung.
