Der Turm der Stiftskirche von Schönenwerd in neuem Kleid

STEFAN BLANK

Turmrestaurierung 2015

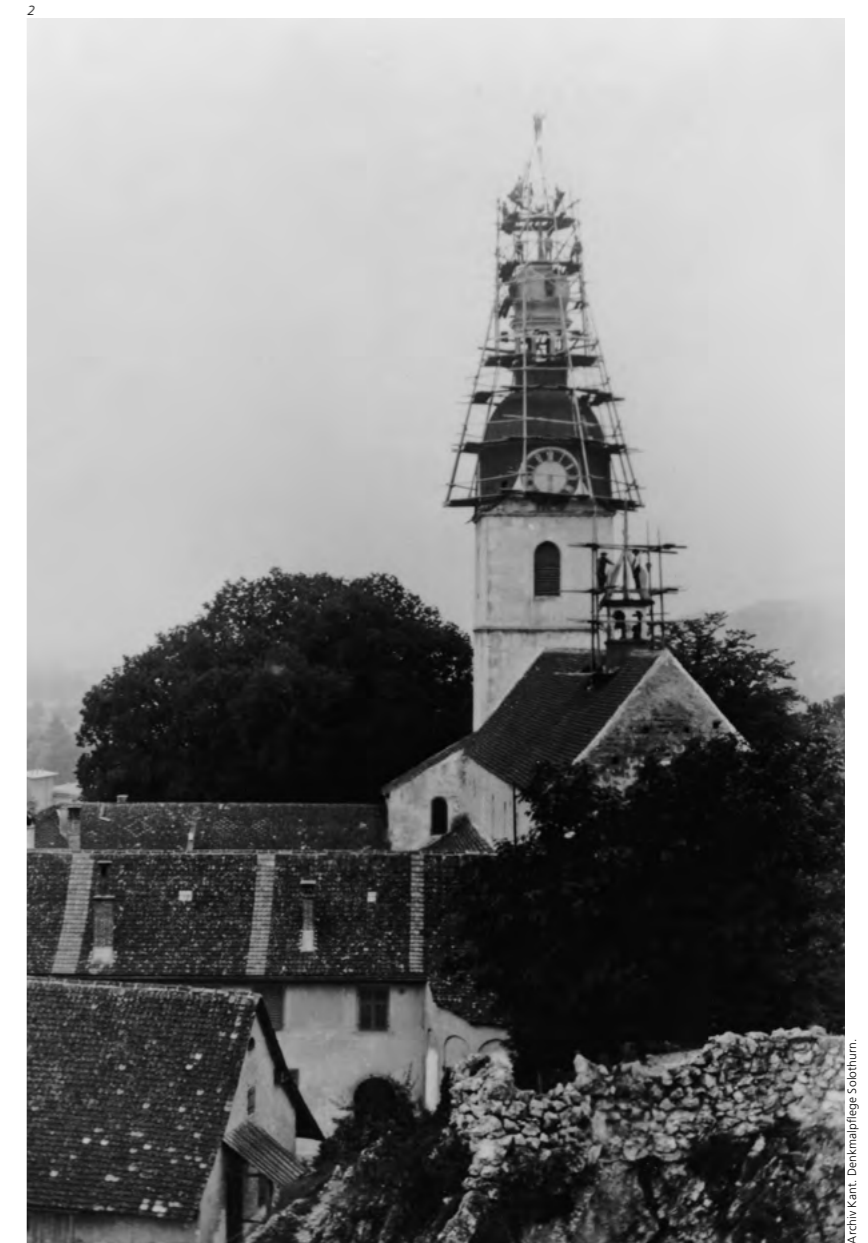
Abb. 2
Der Kirchturm von Schönenwerd während der Renovation 1896.

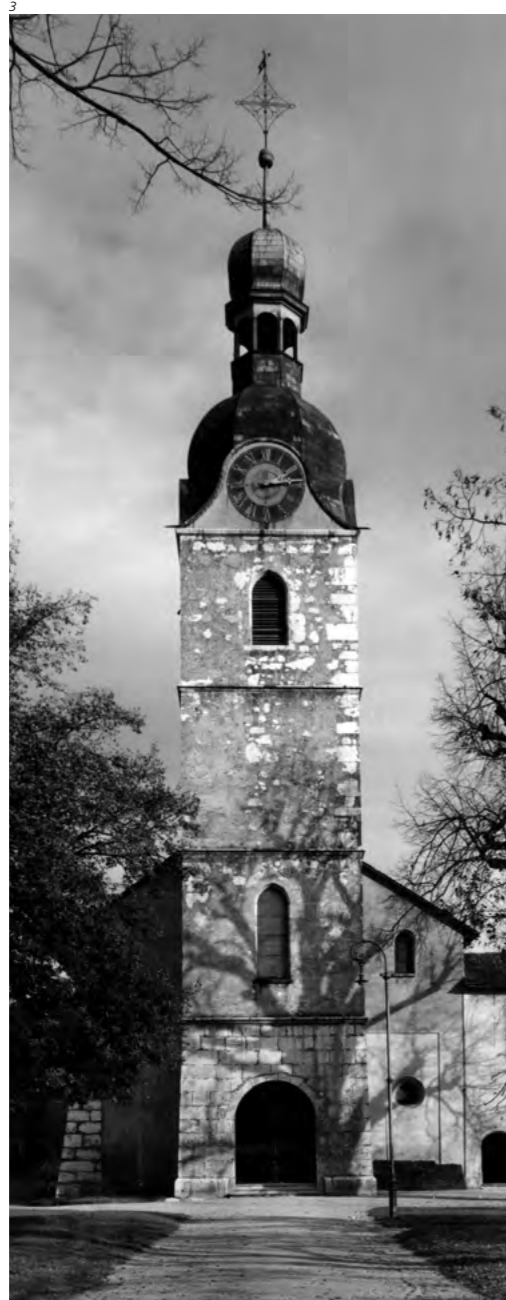
Durch Inschriften am Bau belegt sind weitere Reparaturarbeiten am Kuppeldach und am Turmkreuz, die 1911 Spengler Adolf Haefeli ausgeführt hatte. Probleme verursachte in den letzten Jahrzehnten vor allem der Verputz, der immer wieder Schaden nahm.² 1958 wurde unter Begleitung der kantonalen und eidgenössischen Denkmalpflege der bestehende, offenbar sehr dünne alte Verputz abgeschlagen und ein neuer Verputz aufgetragen (Abb. 3). Er bestand aus einem Zementspritzwurf, einem Grundputz aus hydraulischem Kalkmörtel sowie einem 3–5 Millimeter starken Deckputz aus Sumpfkalk mit Weisszementanteil. Auf die abgeglättete Oberfläche wurde ein transparentes, wasserabweisendes Mittel namens «Refusin» aufgespritzt. Gleichzeitig mit der Verputzerneuerung wurden auch das Kupferdach saniert und vier neue Zifferblätter, gestiftet von Iwan, Ernst und Max Bally, angebracht.

Abb. 3
Der Kirchturm im Zustand vor der Restaurierung 1958. Der Verputz ist stark reduziert, sodass das Bruchsteinmauerwerk deutlich zum Vorschein kommt.

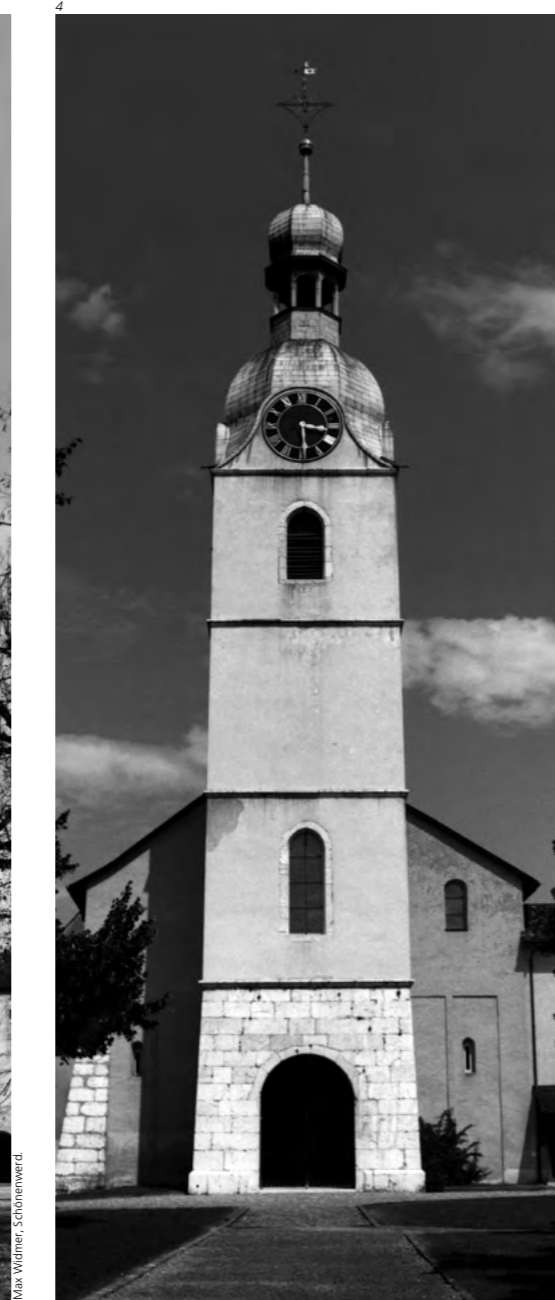
Auch diese Massnahme erwies sich als wenig dauerhaft, sodass bereits 1989 wieder ein Eingriff notwendig geworden war (Abb. 4 und 7). Dieses Mal ersetzte man nicht nur den Deckputz von 1980, sondern entfernte auch den Grundputz von 1958, da er

Abb. 4
Der Kirchturm im Sommer 1988, nur acht Jahre nach der letzten Putzerneuerung. Bereits sind unterhalb der Fensteröffnungen und unterhalb der Gurtgesimse wieder Schäden am Putzkleid erkennbar.

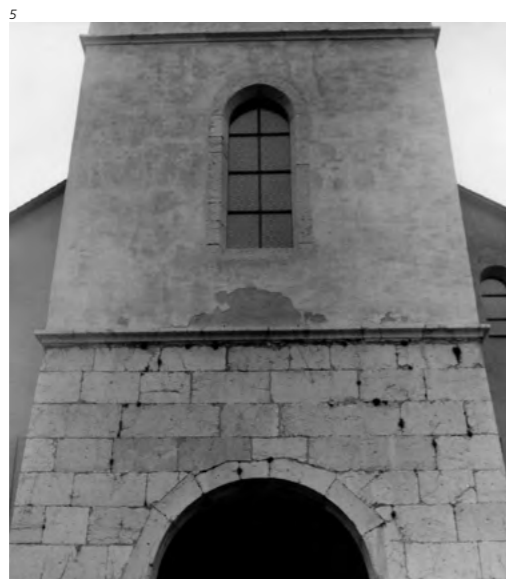
Auch nach den Massnahmen von 1989 verhielt sich der Turm nicht ruhig. Bereits wenige Jahre später waren wieder Schäden am Putz sichtbar, vor allem unterhalb der Rundbogenfenster im ersten und im dritten Turmobergeschoss (Abb. 5). Bis zum Frühjahr 2015 verschlimmerte sich der Zustand zunehmend, sodass wegen herunterfallender Putzteile zur Sicherheit der Kirchgänger und von Passanten ein Schutzgerüst erstellt werden musste. Voruntersuchungen, die von einer mobilen Hebebühne aus gemacht wurden, bestätigten die Dringlichkeit einer Turmrestau-

Abb. 5
Zustand 1992. Bereits drei Jahre nach der Renovation traten wieder erste Schäden am Verputz unterhalb des Rundbogenfensters auf.

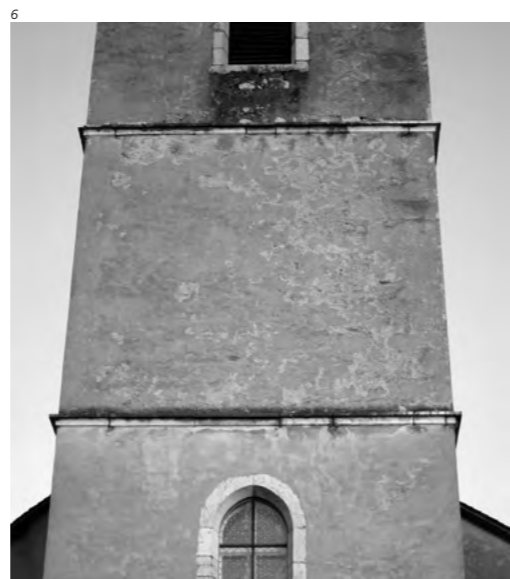
Abb. 6
Der Kirchturm im Zustand vor der Restaurierung 2015, mit markanten Verputzschäden.

Die verputzten Flächen präsentierten sich in einem stark abgewitterten Zustand. Teilweise war gar kein Deckputz mehr vorhanden, oder es war eine Schalenbildung festzustellen (Abb. 6). Vor allem bei der Nordfassade wurde eine permanente Feuchtigkeit im Putz konstatiert.

leicht vergüteten Kalkputz der Firma HAGA, der bereits vor einigen Jahren erfolgreich beim Schloss Wartenfels in Lostorf verwendet wurde. Der im Unterschied zu den früheren Versuchen diesmal maschinelle Auftrag erfolgte mit einem ersten Anwurf und einem in mehreren Schichten nass in nass aufgetragenen, bis zu 6 Millimeter starken Verputz, der in seiner Zusammensetzung mit dem Anwurf identisch ist. Um den Schutz vor der Witterung zusätzlich zu verbessern, erhielt der Verputz einen Anstrich mit Reinsilikatfarbe von KEIM, welche in drei Anstrichen mit Bürste aufgetragen wurde. Mit dem hellen sandigen Farbton wurde eine Angleichung an den nicht restaurierten Teil der Kirche gesucht, sodass sich der Turm sowohl hinsichtlich Putzstruktur als auch farblich weiterhin wie selbstverständlich in die Gesamtsituation integriert.

Baukommission, kantonale Denkmalpflege und Planer beschlossen, den schadhafte Verputz, der ja sowieso nicht historisch war, am gesamten Turmschaft wie schon 1958 und 1989 bis auf das Bruchsteinmauerwerk komplett zu entfernen. Für den neuen Putzaufbau entschied man sich für einen

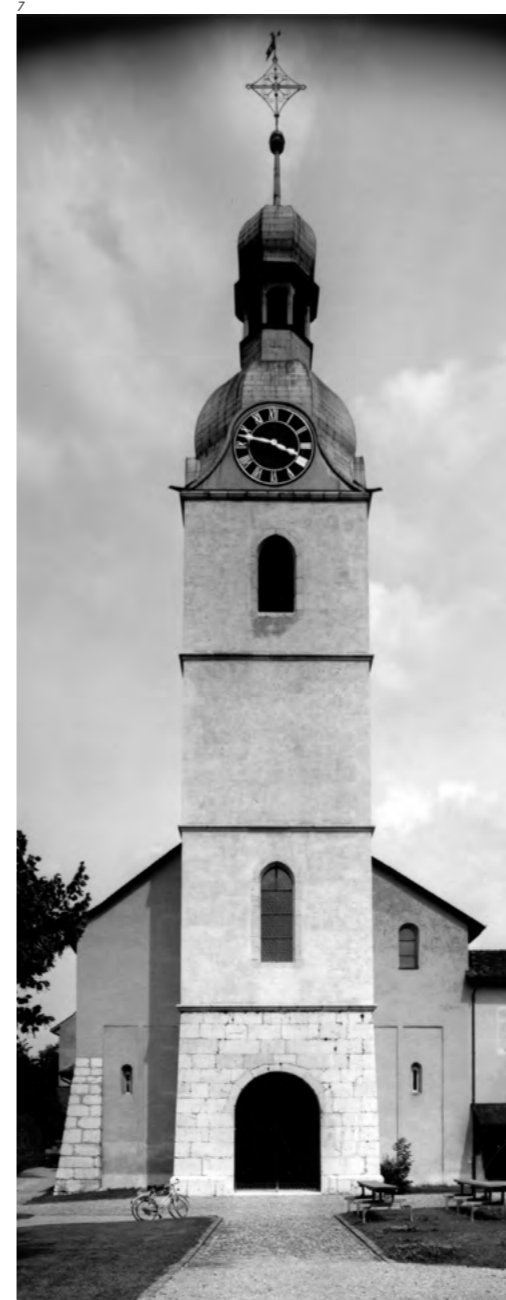
Abb. 7
Der Kirchturm nach der Putzerneuerung von 1989. Gut sichtbar ist eine der Problemstellen direkt unterhalb der Schallöffnung im Glockengeschoss, wo der Verputz Feuchtigkeit aufnimmt.

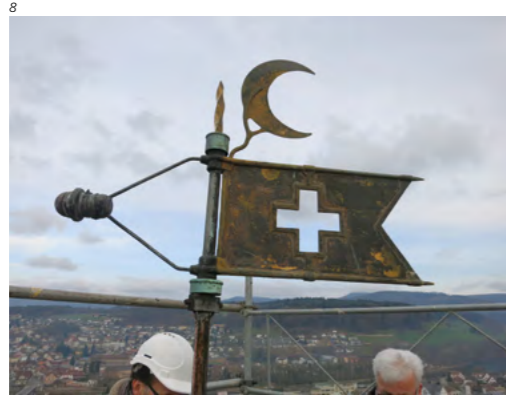
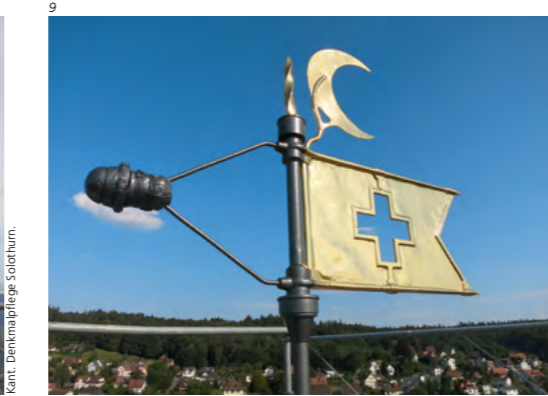
Abb. 8 und 9
Die Spitze des Turmkreuzes
mit Wetterfahne und
Mondsichel vor und nach
der Restaurierung 2015.

Ebenfalls starke Witterungsschäden wies das Turmkreuz auf. Die Vergoldungen an Dokumentenkugel, Wetterfahne und Mondsichel waren stark abgeschossen und mussten vollständig erneuert werden (Abb. 8–11). Die aus mehreren Teilen bestehende Metallkonstruktion selbst zeigte Korrosionsschäden und teilweise lose Schraub- und Schweissverbindungen. Dementsprechend wurde das Kreuz konstruktiv stabilisiert und nach einer Oberflächenbehand-

lung mit schwarzem Decklack neu gestrichen. Und schliesslich erwies sich auch die Verankerung des Kreuzes in der Laterne als mangelhaft, sodass eine zusätzliche Befestigung mittels einer neu konstruierten und versteckt montierten Metallmanschette notwendig wurde.

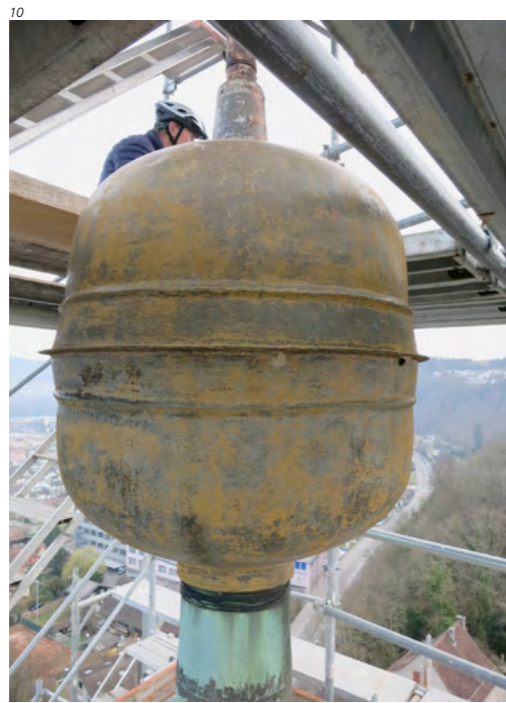
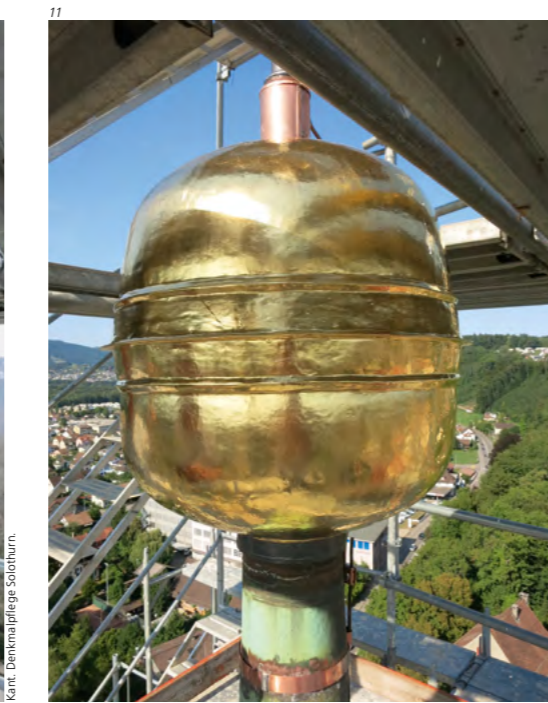
Abb. 10 und 11
Die Dokumentenkugel unter-
halb des Turmkreuzes im
Zustand vor und nach der
Restaurierung 2015.

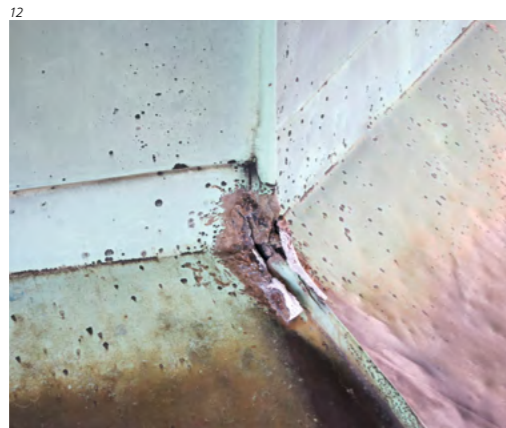
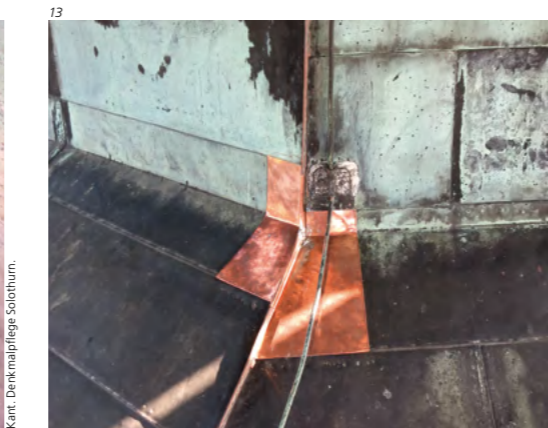
Beim Kuppeldach und an der Barocklaterne zeigten sich diverse Schäden an der kupfernen Dachhaut in Form von losen Blechteilen, Einschusslöchern von Gewehren, gerissenen Lötverbindungen, offenen Fälzen (Abb. 12) oder unsachgemäss ausgeführten älteren Flickstellen. Die schadhafte Stellen der Dachhaut wurden vom Spengler durch Löten oder durch das Einsetzen kleinerer Bleche geschlossen (Abb. 13). Stark beschädigte Blechtafeln wechselte er als Ganzes aus. Aufgrund von eindringendem Wasser wies teilweise auch die hölzerne Unterkonstruktion morsche und verfaulte Holzteile auf, die ersetzt oder geflickt werden mussten.

Abb. 12 und 13
Die Schäden am mit Kupfer-
blech verkleideten Kuppeldach
wurden entweder durch Löten
oder mit Blecheinsätzen be-
hoben. Zustand vor und nach
der Sanierung.

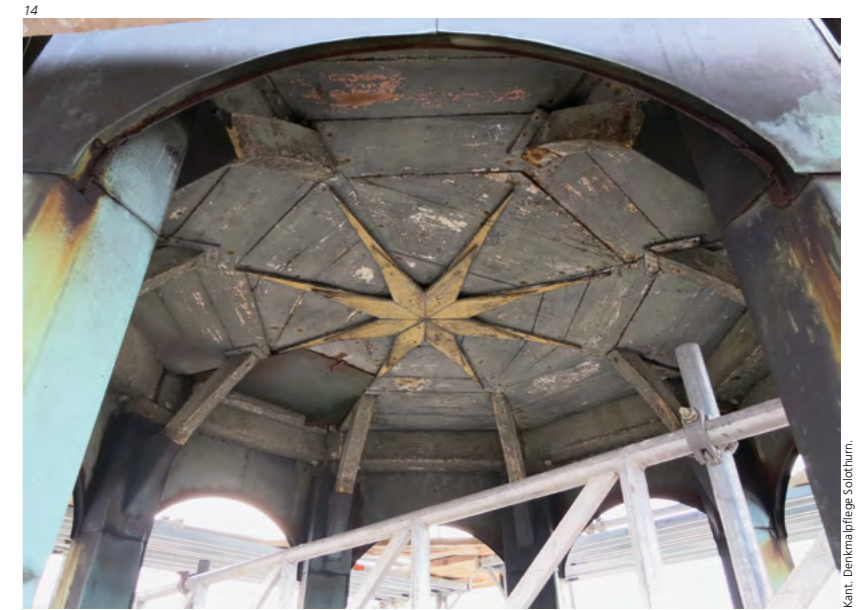
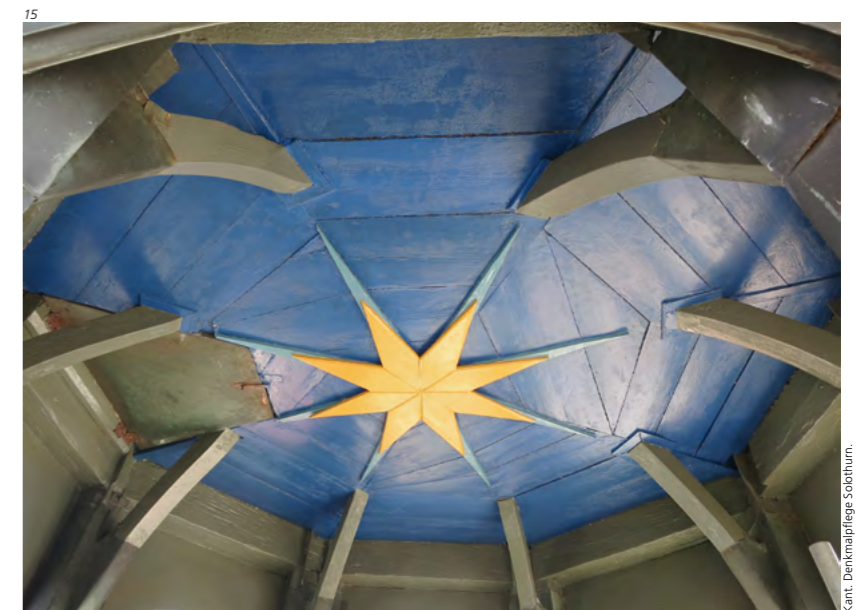
Die hölzerne Untersicht der offenen Turmlaterne befand sich in einem stark verwitterten Zustand, die Farbfassung war ausgebleicht und blätterte ab (Abb. 14). Mittels einer stratigrafischen Untersuchung konnte jedoch die ursprüngliche Farbigkeit festgestellt und in Ölfarbe rekonstruiert werden. Der aufgesetzte Stern leuchtet nun wieder gelb auf blauem Grund, während das übrige Holzwerk inklusive Streben in diskretem Graugrün gestrichen ist (Abb. 15).

Abb. 14 und 15
Blick auf die Untersicht der
offenen Laterne im Zustand
vor und nach der Restaurierung.
