Das hochbarocke Gesamtkunstwerk der Jesuitenkirche in Solothurn

STEFAN BLANK

Die Solothurner Jesuitenkirche ist eines der herausragenden Barockbauwerke der Schweiz, das Architektur, Malerei und Skulptur zu einem Gesamtkunstwerk vereint. Rund sechzig Jahre nach der tiefgreifenden Innenrestaurierung von 1952/53 wurde das Kircheninnere 2015 erneut umfassend restauriert. Gleichzeitig erhielt auch die monumentale Hauptfassade eine Auffrischung und einen neuen hindernisfreien Zugang.

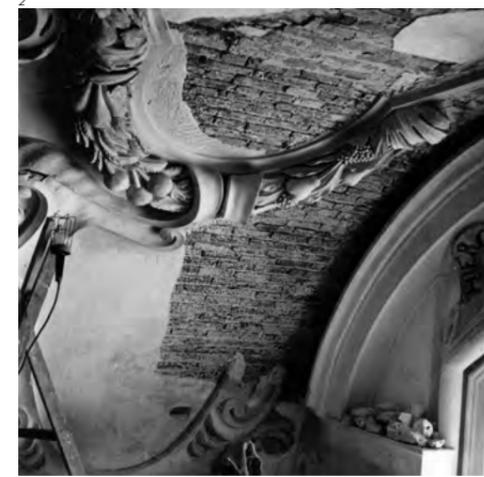
Abb. 2
Detail des Gewölbereichs während der Restaurierung 1952/53. Teilweise mussten grössere Partien neu verputzt und stuckiert werden. Gut sichtbar ist auch das Backsteingewölbe als Träger der Stuckaturen.

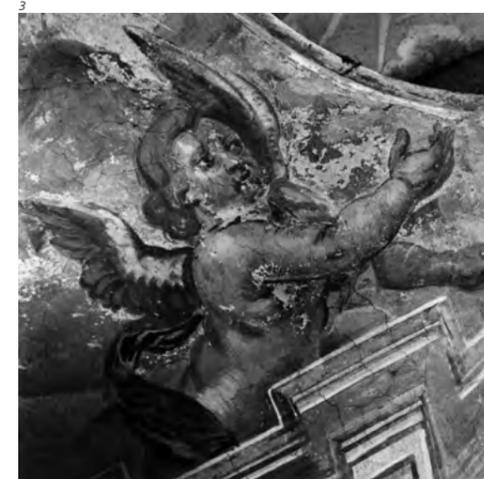
Abb. 3
Ausschnitt aus einem Deckenbild im Zustand vor der Restaurierung 1952/53. Gut sichtbar sind die Schäden an der Malschicht.

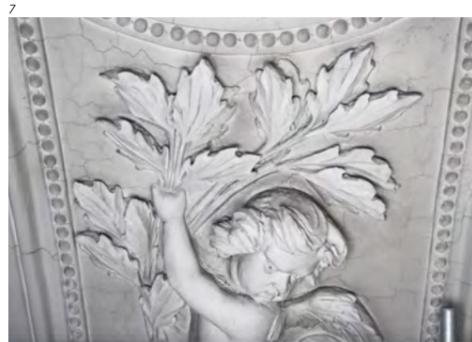
Abb. 7
Detail der Stuckaturen im Zustand vor der Restaurierung. Erkennbar ist die allgemeine Oberflächenverschmutzung und das verschwärzte Netz der Schwundrisse.

Rund sechzig Jahre nach diesen Interventionen präsentierte sich die Raumschale in einem Zustand starker und gleichmässiger Oberflächenverschmutzung (Abb. 7 und 9). Ausserdem zeigten sich zahlreiche Schwundrisse, vor allem in den Flächen, aber auch einige statische Risse, Hohlstellen und lose Stuckelemente. Die Leimfarbe von 1952/53 war unterschiedlich stark gebunden, vor allem im Gewölbereich war ihre Bindekraft teilweise nur noch sehr schwach, ja die Farbschicht sogar pudrig. Aufgrund dieser Ausgangslage wurde das Restaurierungskonzept entwickelt, das als Grundsatz die Konservierung oder Wiederherstellung des Zustandes von 1952/53 vorsah. Als erste Massnahme erfolgte eine Trockenreinigung sämtlicher Oberflächen, zuerst mit Bürste, Pinsel und Staubsauger, gefolgt von einem sanften Abstrahlen mit einem Gummigranulat und einer Nachreinigung auf den Flächen mit Gummischwämmen. In einem zweiten Schritt wurden die Risse und Hohlstellen an den Stuckelementen und Putzflächen gesichert. Kleinere Hohlstellen erhielten eine Hinterfüllung mittels Injektionen. Bei grösseren Hohlstellen wurden 8 Millimeter grosse Löcher in den Putz gebohrt (Abb. 8) und mit Kälber-

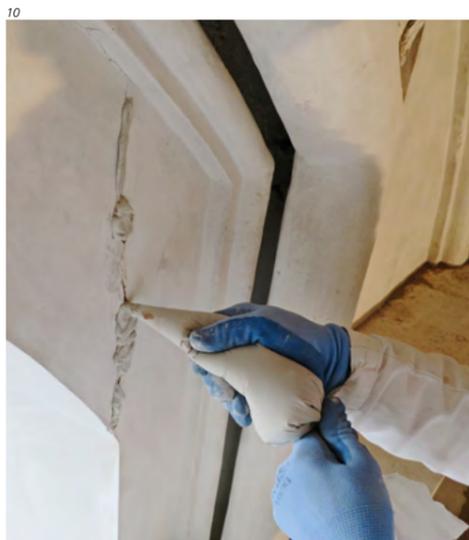
Abb. 10
Die Sanierung von statischen Rissen im Gewölbereich erfolgte durch das Verfüllen mit feinem Grundputz, der nach kurzem Antrocknen abgeglättet wurde.

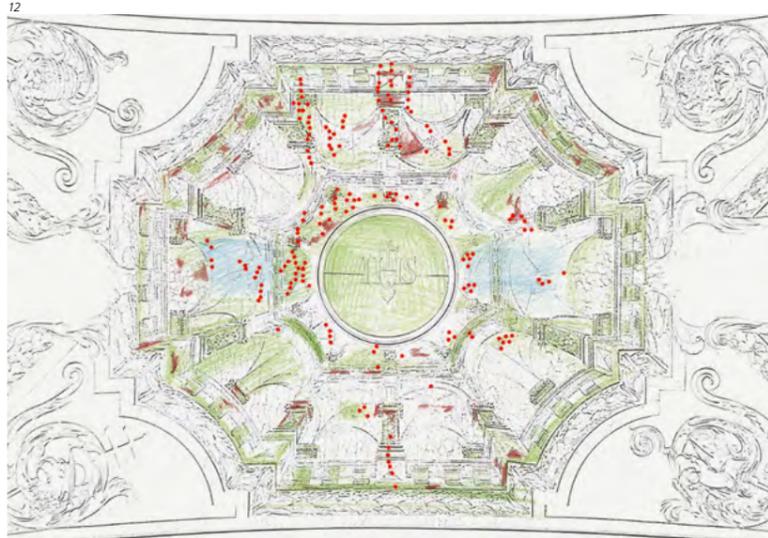
Abb. 12
Schadens- und Massnahmenkartierung am Deckenbild «Darstellung des Namens Jesu» im ersten Langhausjoch.
Braun Fassungsschäden und Malschichtabplatzungen
Grün Übermalungen und Retuschen von 1952/53
Blau Putzausbesserungen von 1952/53
Rot Putzkonsolidierungen und Kittungen von 2015

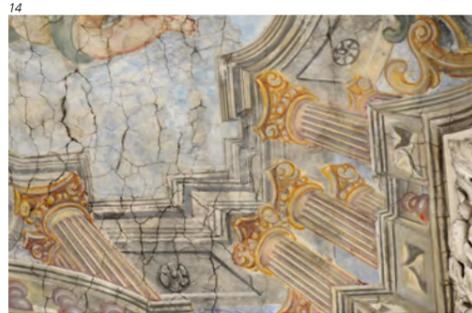
Abb. 14
Detail des Deckengemäldes im Chorjoch. Zustand vor der Restaurierung mit verschwärztem Rissbild.

Bei sämtlichen Deckenbildern fielen die Analyse des Zustandes und die Feststellung des Schadensbildes ähnlich aus. Zur allgemeinen Oberflächenverschmutzung gesellten sich Schmutzablagerungen in den zahlreichen statischen Rissen und Schwundrissen, was zu einem gut sichtbaren, verschwärzten Rissbild führte (Abb. 14). Ursache dafür waren neben den herkömmlichen Verrussungen die Ablagerung des organischen Minerals Calciumoxalat, das sich nach der 1952/53 ausgeführten Festigung der Malschicht mittels Bindemittelanreicherung gebildet hatte. Ausserdem waren die originalen Malschichtoberflächen an vielen Stellen stark ausgedünnt und deshalb 1952/53 teilweise grosszügig übermalt worden (Abb. 12). Diese Übermalungen und Retuschen erfolgten in einer Leimfarbe, die nach rund 60 Jahren eine nur noch schwache Bindekraft aufwies und deshalb stark gefährdet war. An einigen Stellen war es bereits zu schollenförmigen Farbabplatzungen gekommen. Weiter hatten Versalzungen im Bereich von Putzrissen partiell zum

Verlust der Malschicht geführt, und bei den Restaurierungsarbeiten der 1950er Jahre waren grössere Putzergänzungen vorgenommen worden, die sich hinsichtlich des Oberflächenduktus und der Anzahl Schwundrisse deutlich von den originalen Putzoberflächen absetzen.

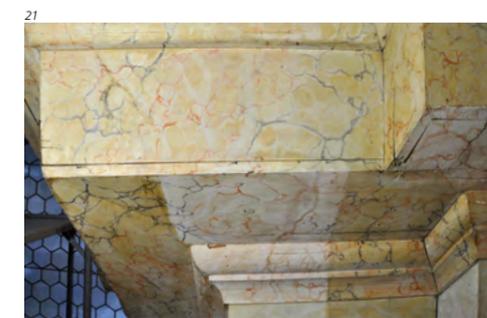
Abb. 21
Detail vom oberen Bereich des Hochaltars mit Bemusterung der Firnisreduktion. Deutlich ist die Vergilbung des alten Firnisses sichtbar.

den leicht oder mittelstark vergilbten Partien reduzierten die Restauratoren den alten Firnis lediglich (Abb. 21), bei stark vergilbten, teilweise geradezu verbräunten Stellen wie beispielsweise den zentralen Bereich des Architravs (Abb. 22) entfernten sie ihn ganz, um abschliessend einen neuen Dammarharzfirnis aufzutragen. Das Resultat war eine deutlich hellere, frischere und vor allem auch einheitliche Farbigkeit an der gesamten Altararchitektur. Das Bekrönungsschnitzwerk war bei der Restaurierung in den 1950er Jahren nur provisorisch und handwerklich ungenügend geflickt worden: Viele Bruchstellen waren übereinander statt flächenbündig verklebt, etliche Einzelteile offensichtlich falsch platziert und Verstärkungen unsachgemäss mit Bleibändern oder Sperrholzplättchen ausgeführt (Abb. 25). Um der fragilen Konstruktion wieder die notwendige Stabilität zu geben entschied man, die alten Verstärkungen zu entfernen und durch stabile zu ersetzen, alte Verklebungen zu lösen, auszurichten und zu erneuern sowie konstruktiv problematische Fehlstellen in Lindenholz zu ergänzen. Die Restauratoren konsolidierten die Goldfassung des Schnitzwerks, retuschierten Fehlstellen und vergoldeten neu geschnitzte Elemente. Die Arbeiten erfolgten in einer eigens im Chor eingerichteten Werkstatt (Abb. 26).

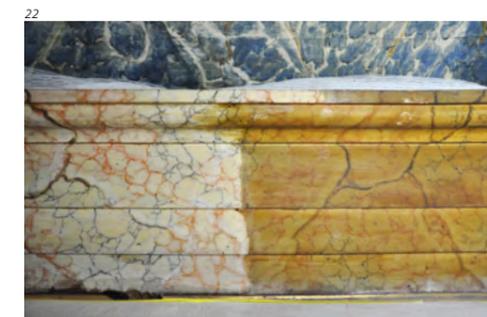
Abb. 22
Architrav über dem Hochaltarbild, Bemusterung Firnisabnahme. Unter dem stark vergilbten Firnis kommt die originale Marmorierung zum Vorschein.

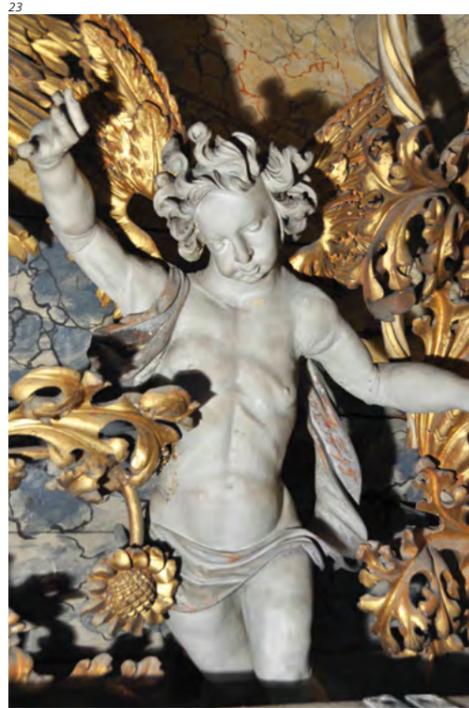
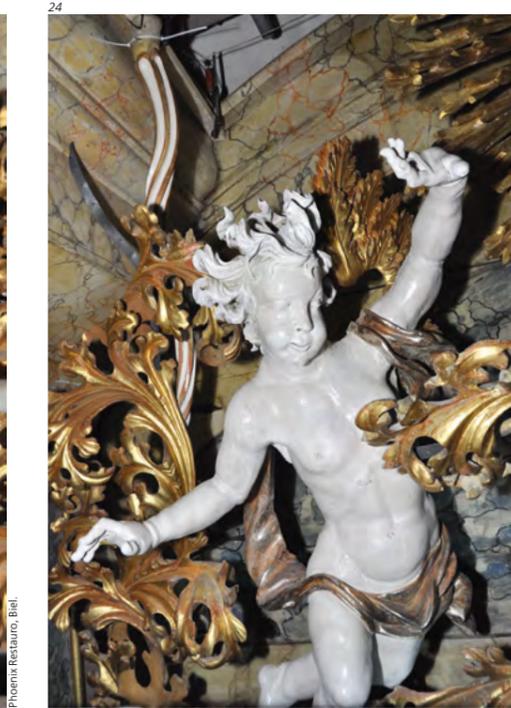
Abb. 23 und 24
Putto im Schnitzwerk der
Bekrönung vor und nach der
Restaurierung. Der unschöne
graue Anstrich wurde ent-
fernt, die originale Polierweiss-
fassung kommt wieder gut
zur Geltung.

Ein ähnliches Bild präsentierte sich bei den beiden Putten seitlich unterhalb des Wolkenkranzes, denn auch diese waren 1952/53 unschön mit grauer Farbe überfasst worden. Die Massnahmen – Entfernen des grauen Anstrichs, Freilegen und Polieren der originalen Polierweissfassung beim Inkarnat und des ebenfalls originalen Polimentsilbers bei den Lendentüchern – führten auch in diesem Fall zu einer deutlichen optischen Aufwertung (Abb. 23–24).

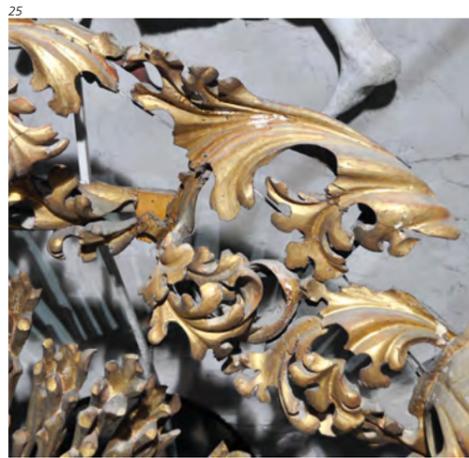
Abb. 25
Detail des Schnitzwerks der
Altarbekrönung vor der
Restaurierung. Sichtbar sind
Verschmutzung, Abplatzungen
der Fassung und unsach-
gemässe Flicke von 1952/53.

Der zentrale Wolkenkranz besass im Original eine Silberfassung, deren Fehlstellen 1952/53 unsorgfältig mit grauer Farbe überstrichen worden waren. Ebenso war mit den Engelsköpfchen verfahren worden. Dieses optisch unbefriedigende Bild verbesserten die Restauratoren nun, indem sie die noch vorhandene Blattversilberung konsolidierten und aufpolierten und anstelle der grauen Übermalungen neue Versilberungen anlegten. Bei den Engelsköpfchen legten sie die originale Polierweissfassung frei;

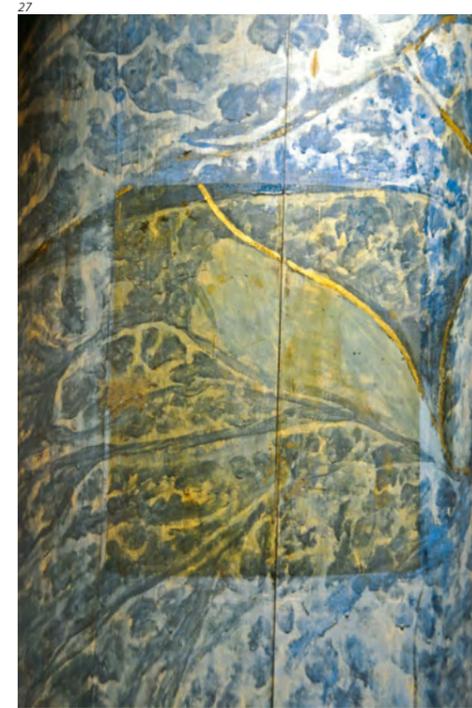
Abb. 27
Die Säulen des Hochaltars
wurden vom stark vergilbten
Firnis befreit. Darunter kommt
die originale Blaufassung mit
goldener Äderung zum
Vorschein. Ein letztes Fenster
gibt noch einen Eindruck vom
Zustand vor der Firnisabnahme.

strahlt die originale blaue Marmorierung mit ihren Goldäderungen dank der Entfernung des vergilbten Firnisses von 1952/53 und der Reduzierung von störenden Übermalungen nun wieder ihre wunderbare Farbigkeit aus (Abb. 27). Bei den gelb marmorierten Säulenrückwänden führte dieselbe Vorgehensweise ebenfalls zu einer optischen Verbesserung.

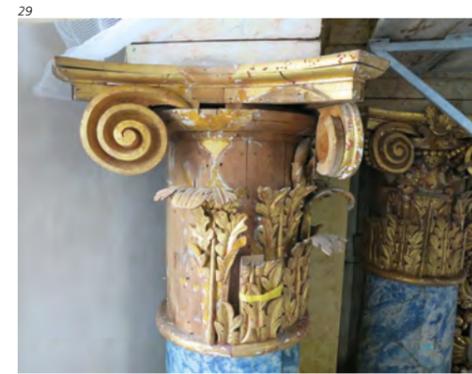
Abb. 28
Säulenkapitell am Hochaltar
im Zustand vor der Restaurierung.

Die Säulenkapitelle präsentierten sich in einem desolaten Zustand (Abb. 28). Sie bestehen aus zahlreichen geschnitzten Zierelementen, die zu sogenannten Kompositkapitellen zusammengefügt sind. Viele dieser Einzelformen hatten sich im Lauf der Zeit gelöst, waren heruntergefallen und teilweise verloren gegangen. Bei der Restaurierung 1952/53 war man in verschiedener Hinsicht unsorgfältig vorgegangen, wurden doch damals fehlender Zierrat formal ungenügend ersetzt, lose Teile mit Knochenleim und Eisennägeln – teilweise an falscher Stelle – befestigt, was zu irreversiblen Schäden an der Goldfassung führte, und die zahlreichen Retuschen mit roter Farbe direkt auf die Ausbrüche und teilweise über die Vergoldungen appliziert. Aus diesem Grund musste man nun die Kapitelle (Abb. 28–30) fast komplett

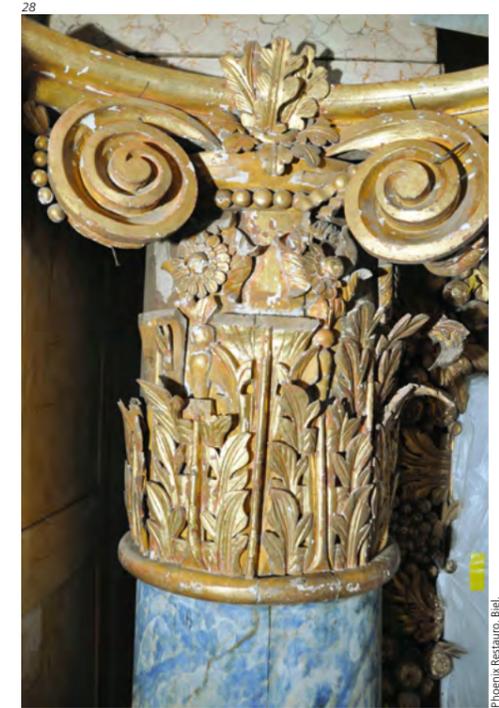
Abb. 29
Säulenkapitell am Hochaltar
nach der Demontage der losen
und defekten Einzelteile.

demontieren, fehlende Teile in Lindenholz nachschneiden, beschädigte Teile flicken und das Ganze neu und richtig zusammensetzen. Die erhaltene alte Fassung wurde konsolidiert, störende rote Retuschen wurden reduziert oder ganz entfernt und kleinere Fehlstellen in Tratteggio-Technik geschlossen. Das Schliessen von grösseren Fehlstellen und die Fassung von neuen Zierteilen erfolgten mittels Polimentvergoldung (Abb. 30).

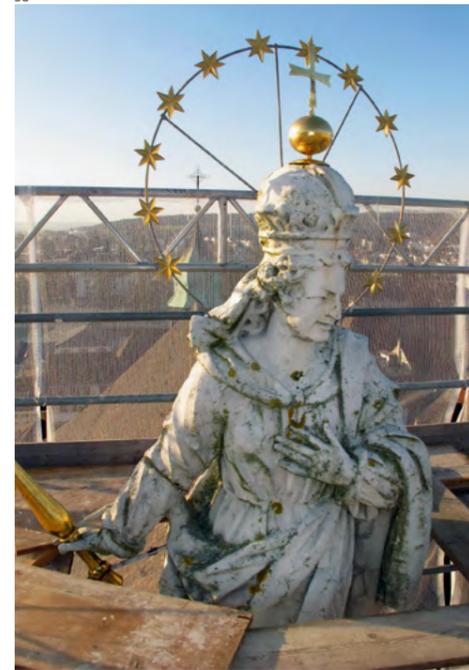
Die Figuren und Wappenkartuschen waren stark verschmutzt und wiesen Flechten- und Algenbefall auf. Aufgrund der extrem wetterexponierten Lage traf dies vor allem auf die Marienfigur auf dem Fassadengiebel zu (Abb. 38). Wie eine vorgängig vorgenommene Analyse ergab, sind sämtliche Wappen und Figuren mit Farben gestrichen, die organische Zusatzstoffe aufweisen. Aus Kostengründen entschieden alle Beteiligten, diese suboptimalen Anstriche vorerst beizubehalten und einen Neuanstrich mit Solsilikatfarbe aufzutragen. Langfristig wird man aber nicht darum herumkommen, sämtliche organischen Anstriche zu entfernen und durch eine reine Mineralfarbe zu ersetzen.

Abb. 38
Marienfigur auf dem Giebel der Hauptfassade im Zustand vor der Restaurierung.

Die von Bildhauer Johann Peter Frölicher 1688 in Kalkstein geschaffene Marienfigur stellt die unbefleckte Madonna, eine sogenannte Immaculata, dar. Sie ist mehrfach grau überfasst, die Attribute sind blattvergoldet. Nach der Oberflächenreinigung und dem Schliessen von Rissen mit mineralischem Mörtel wurde die Figur wie erwähnt neu gestrichen und die Attribute neu vergoldet (Abb. 39). Der goldene Apfel im Maul der Schlange zu Füssen der Madonna wurde während den Restaurierungsarbeiten gestohlen und musste neu hergestellt werden.

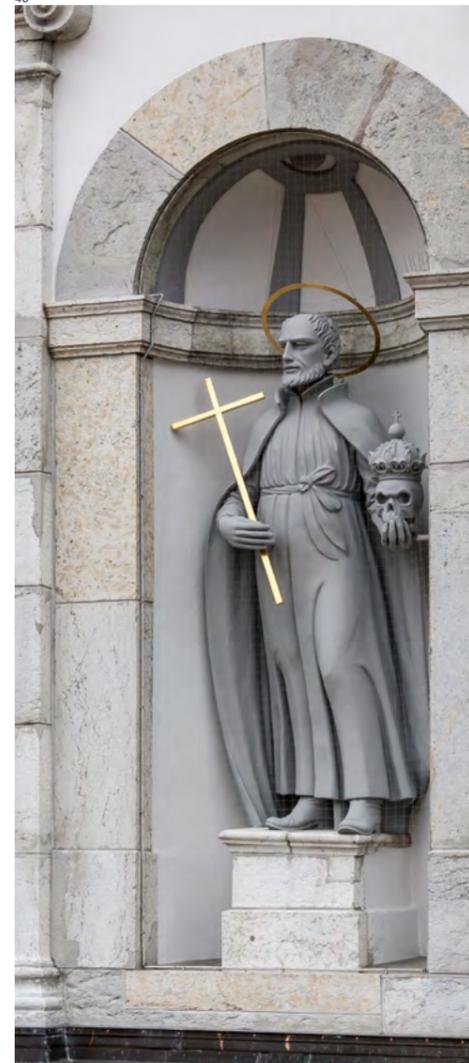
Abb. 40
Nischenfigur des Jesuitenheiligen Franz Borgia im Zustand nach der Restaurierung.

aus grau gefasstem Kalkstuck mit einer inneren Eisenarmierung. Neben der starken Verschmutzung zeigten sie einige frostbedingte grössere Abplatzungen und Risse. Diese wurden mit mineralischem Mörtel geflickt, anschliessend die Figuren komplett neu gefasst und die Attribute neu vergoldet.
