Die fachgerechte Restaurierung des Kornspeichers im Bally-Park in Schönenwerd

MORITZ SCHIESS

Schönenwerd, Speicher im Bally-Park

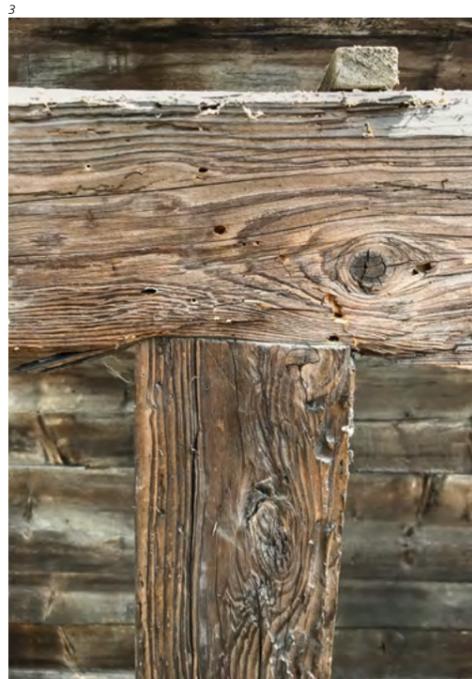
Abb. 3
Durch Materialermüdung, Alter und zu grosses Gewicht entstandener Schaden.

ckung. Der Gewichtsunterschied der drei verschiedenen Deckungen ist aber beträchtlich. Eine Stroheckung belastet die Dachkonstruktion mit rund 10 kg/m², eine Einfachdeckung aus Ziegeln mit etwa 20 kg/m² und eine Doppeldeckung mit rund 35 kg/m². Je nach Konstruktion und Erhaltungszustand kann diese grosse Belastung zu Verformungen, Stauchungen und dem Versagen von Verbindungen und statischen Knotenpunkten führen, was auch hier der Fall war (Abb. 3).

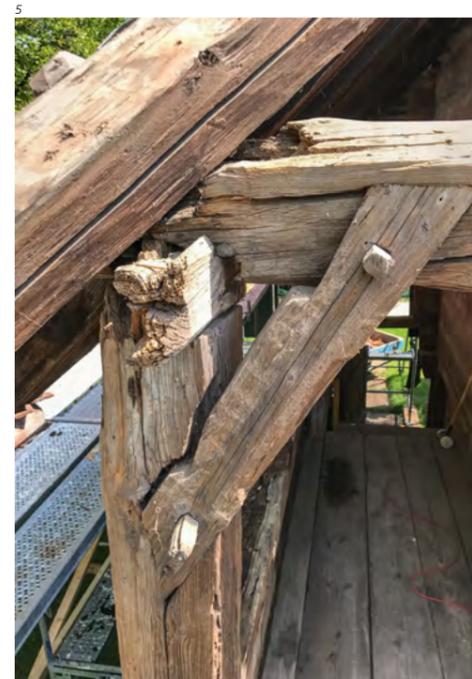
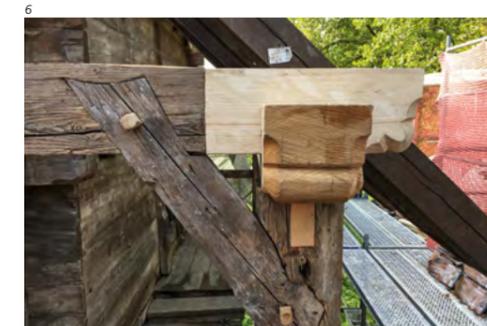
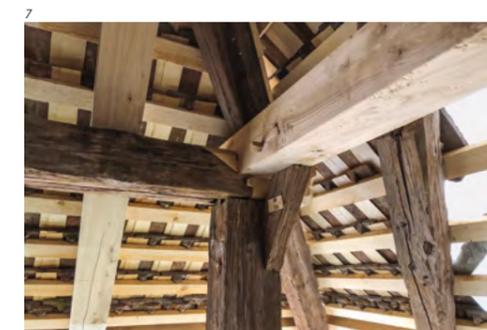
Abb. 5–7
Eine Eckverbindung im vorgefundenen Zustand und nach der Reparatur.

auf den vier Dachgraten führten zu Wassereintritten, die wohl über lange Zeit unbemerkt geblieben waren und so die Holzkonstruktion schädigten. Solche Schäden wurden früher aus mangelnder Kenntnis oder aufgrund fehlender Ressourcen mit angelegten Brettern notdürftig zusammengeflickt, oder es wurden Holzpfosten unterstellt (Abb. 5–7).

Ausserdem waren Reparaturen mit zweitklassigem Bauholz ausgeführt worden. Die dabei eingesetzten Fusspfetten des umlaufenden Laubengangs verdrehten sich nach dem Einbau und mit der Überlast des Dachs so stark, dass die Eckverbindungen statisch nicht mehr belastbar waren. Fehlstellen in Kon-

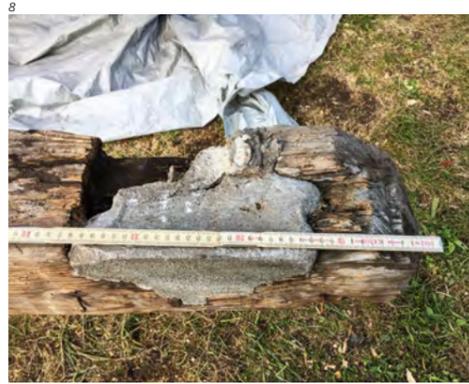
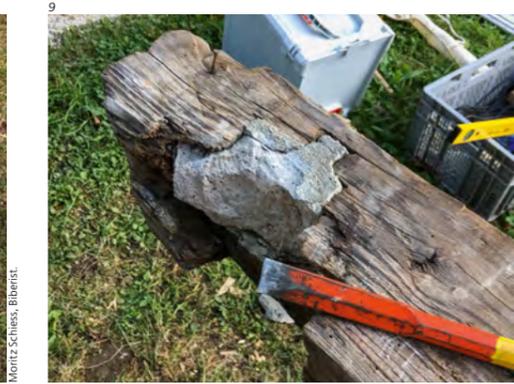
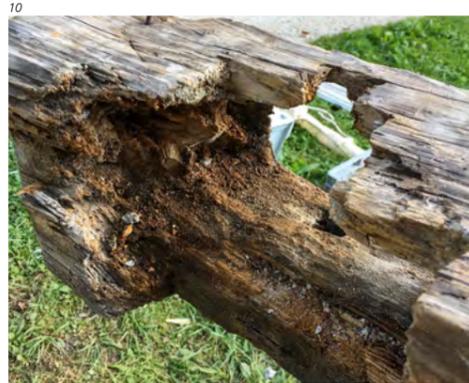
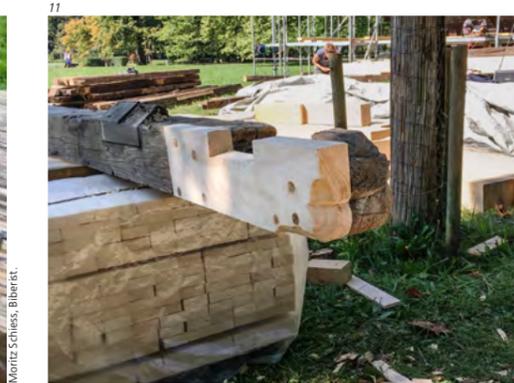
Abb. 8–11
Eckverbindung im Vorzustand
mit Betonflick und unsere
Reparatur.

struktionshölzern waren zudem mit Beton ausgefüllt worden. Da Holz und Beton aber unterschiedliche hygroskopische Eigenschaften besitzen und Beton ein Feuchtigkeitsspeicher ist, führten die vermeintlichen Reparaturen zu einer Vergrößerung der Schäden (Abb. 8–11).

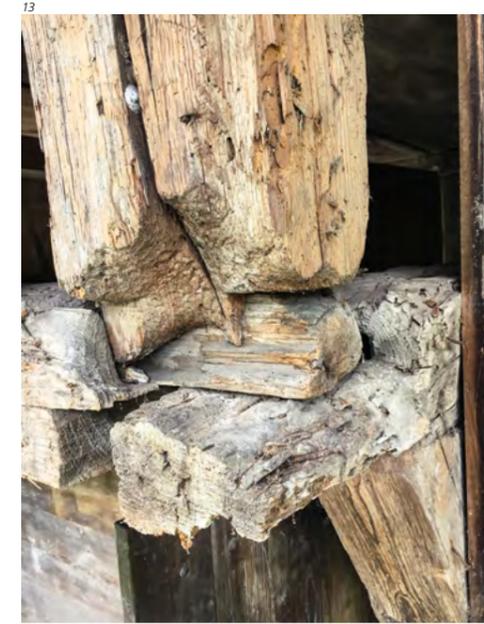
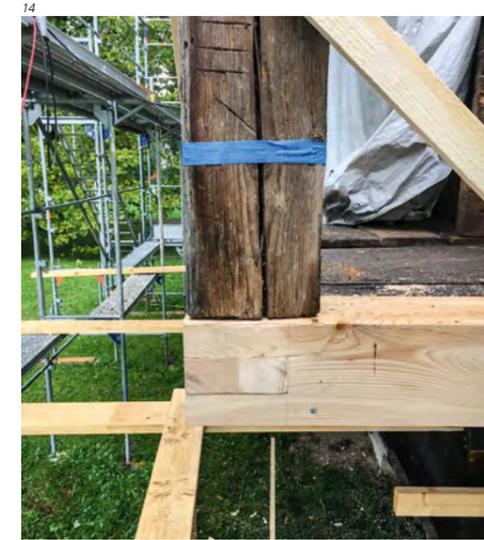
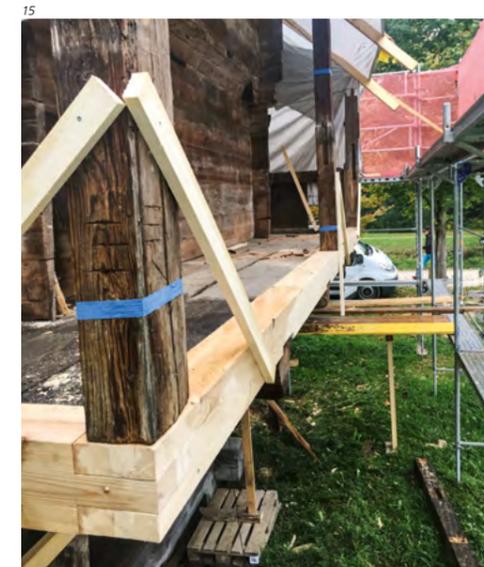
Abb. 13–15
Vorzustand und Reparatur
der umlaufenden Lauben-
konstruktion.

Nach diesen Vorbereitungsarbeiten begann die eigentliche Restaurierung. Die Vorstösse der Blockbohlen (über die Ecken ausragende Wandbretter) des Erdgeschosses, welche die Auflager für die Schwellen der Laubenkonstruktion bilden, mussten teilweise zurückgeschnitten und angestückt werden, damit sie wieder tragfähig wurden. Auch hier waren unsachgemässe Reparaturen anlässlich der Versetzung des Speichers Grund für Folgeschäden, die wir nun beheben mussten. Auf drei Seiten waren die Schwellen (unterste Balken), auf denen die Pfosten der umlaufenden Laubenkonstruktion stehen, in einem schlechten Zustand, und wir mussten diese ersetzen (Abb. 13–15).

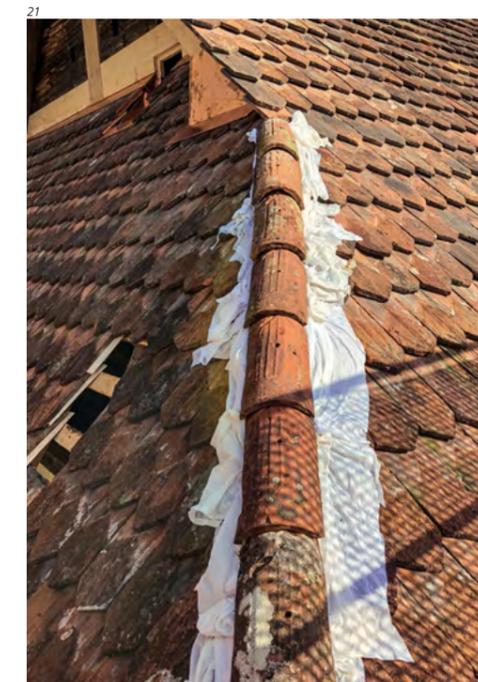
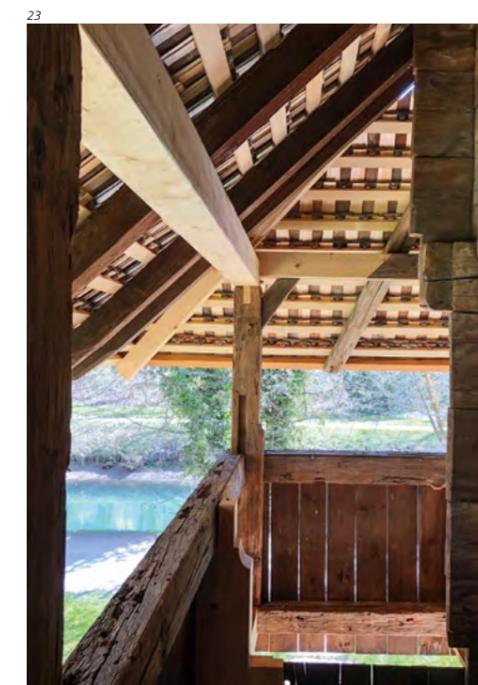
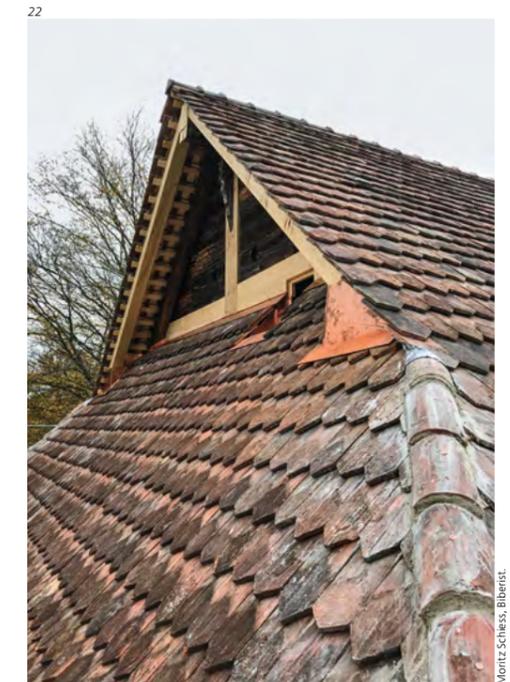
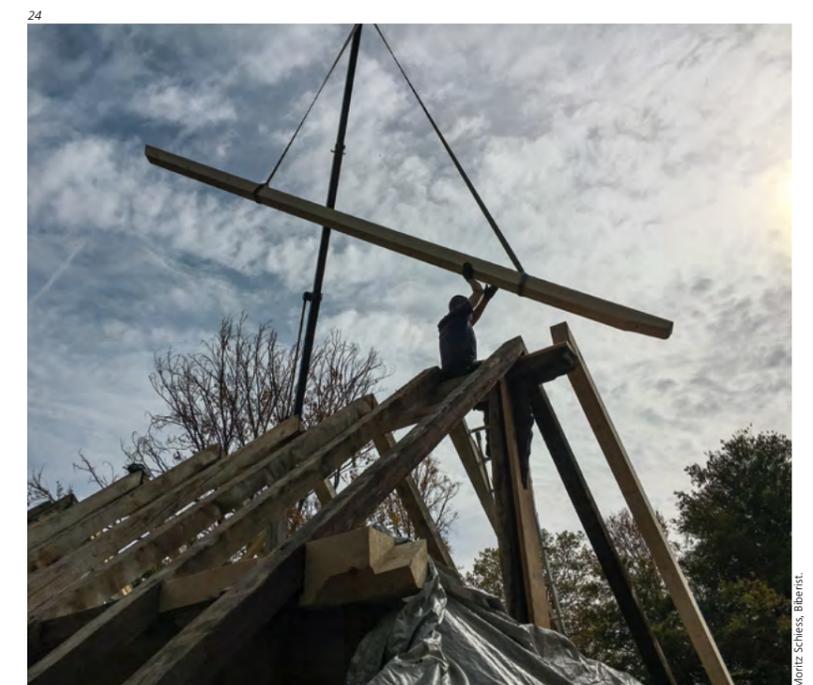
Abb. 21–24
Abbau und Wiederaufbau
der Dachhaut.

Einzelne Sparren der Walmkonstruktion, zwei Grate und zwei lange Sparren des Hauptdachs ersetzen wir; ihre Auflager am Firstbalken oder an der Wand reparierten wir teilweise (Abb. 21–24).
