# Die restaurierte Restaurierung der Burgruine Frohburg in Trimbach

JAKOB OBRECHT

1907 wurden auf der Ruine Frohburg erste Sondiergrabungen durchgeführt. In den 1970er Jahren folgte eine archäologische Untersuchung in fünf Etappen. Parallel dazu konservierte man das sichtbare Mauerwerk und machte die Ruine für das Publikum zugänglich. 2017 wurde es nötig, die in den vergangenen 40 Jahren am Mauerwerk entstandenen Schäden zu reparieren. Ein wichtiges Ziel der Unterhaltsarbeiten war es, eine kostspielige Grosssanierung in einigen Jahrzehnten zu vermeiden.

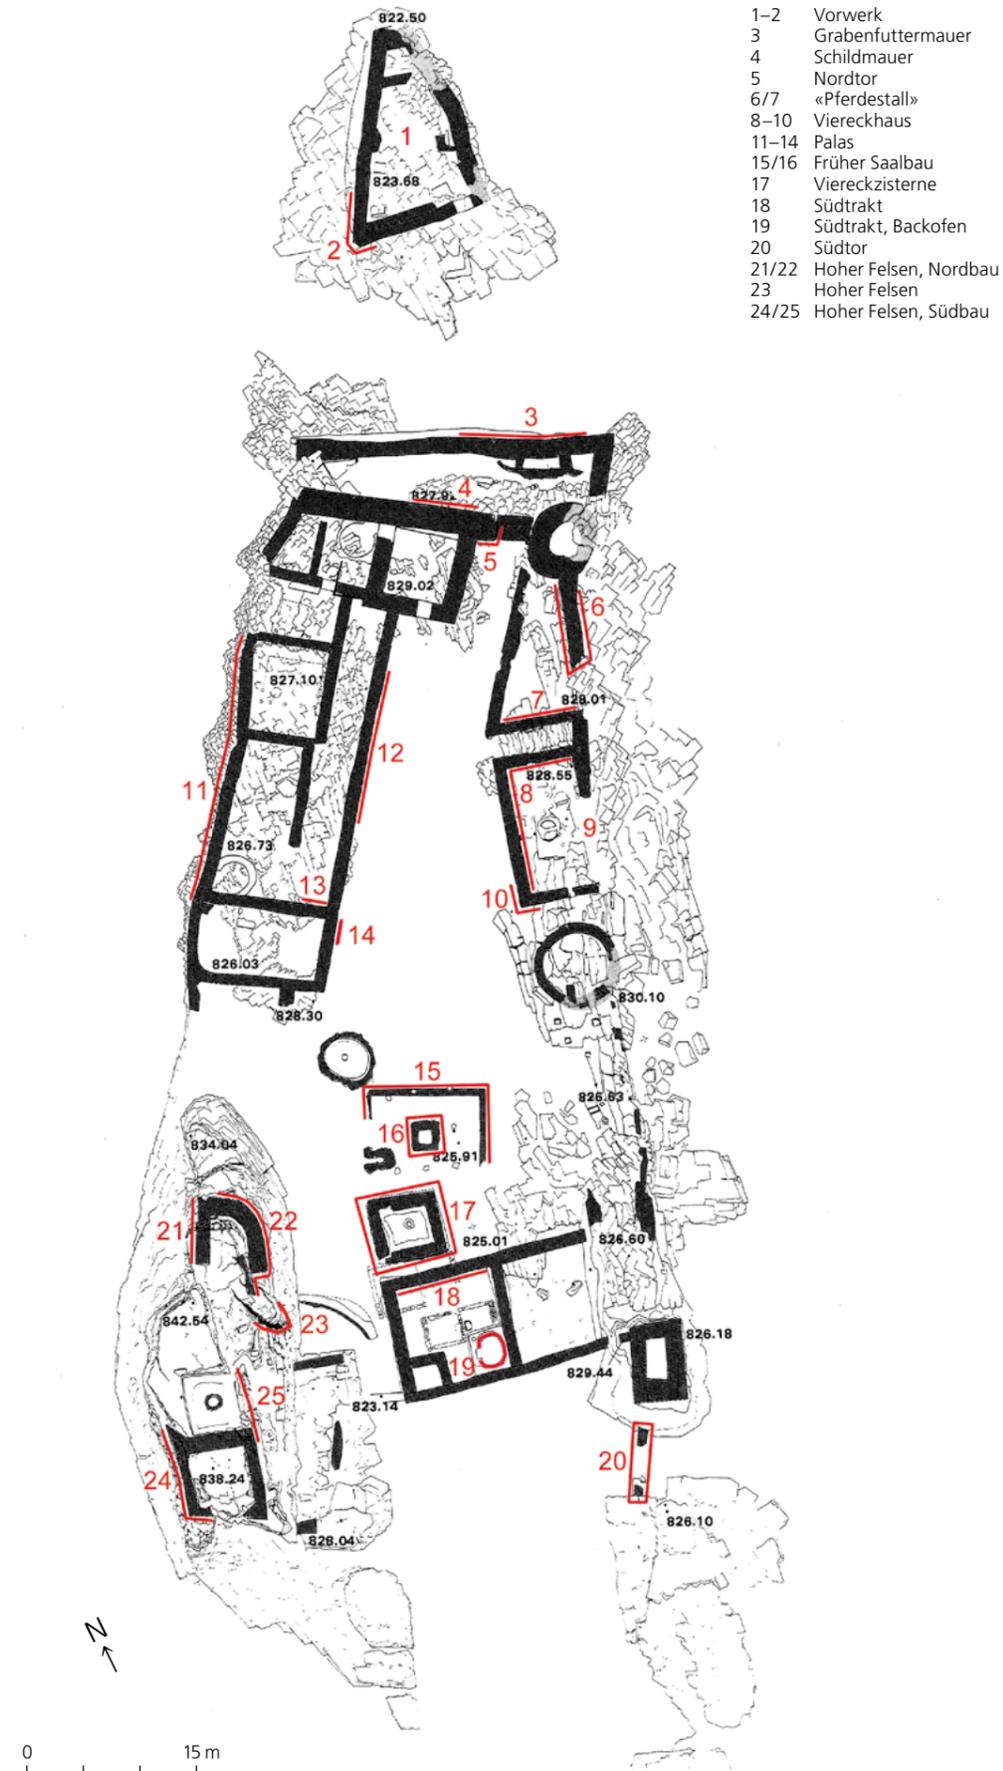
Abb. 2  
Grundrissplan der Ruine. Rot  
eingetragen sind die 2013 fest-  
gestellten reparaturbedürfti-  
gen und mit den zugehörigen  
Positionsnummern versehenen  
Partien.  
Planzeichnung: Werner Meyer,  
Basel.

2013 erteilte mir die kantonale Denkmalpflege den Auftrag, ein Inventar der Schadstellen am Mauerwerk aufzunehmen und einen Kostenvorschlag für deren Behebung zusammenzustellen (Abb. 2). Die seit Ende der 1970er Jahre am Mauerwerk aufgetretenen Schäden hatten mehrheitlich eine gemeinsame Ursache: die mangelhafte Qualität der besonders im Jahr 1977 eingesetzten Mauersteine.

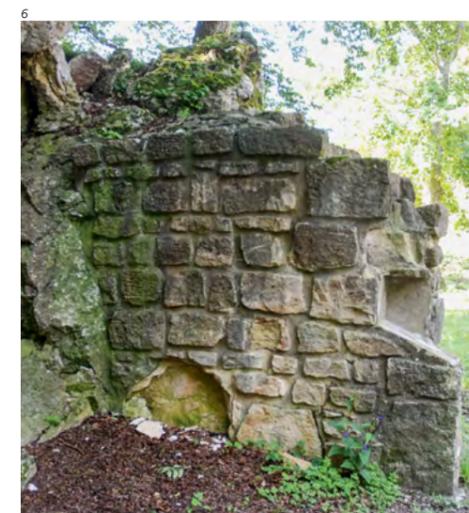
Nach längerer Zeit besuchte ich die Frohburg wieder einmal. Dabei fiel mir auf, dass man den Innenhof der Burgruine offensichtlich regelmässig mähte, der Rest der Anlage aber bereits wieder stark verbuscht war (Abb. 4 und 5). Im grossen Graben auf der Nordseite standen die Bäume wieder meterhoch, sodass man von der mehrere Meter hohen Grabenfuttermauer kaum mehr etwas sah. Erste Schäden am konservierten Mauerwerk waren bereits zu erkennen. Es handelte sich fast ausschliesslich um Löcher in den Mauermänteln, die durch das Abwittern von ungeeignetem, in den 1970er Jahren eingesetztem Steinmaterial entstanden waren (Abb. 6).

Abb. 6  
Tor zum südlichen Innenhof, 2012, von Osten. Ausgewitterte und weggebrochene Steine in der südlichen Wange des Tors (Abb. 2, Pos. 20).

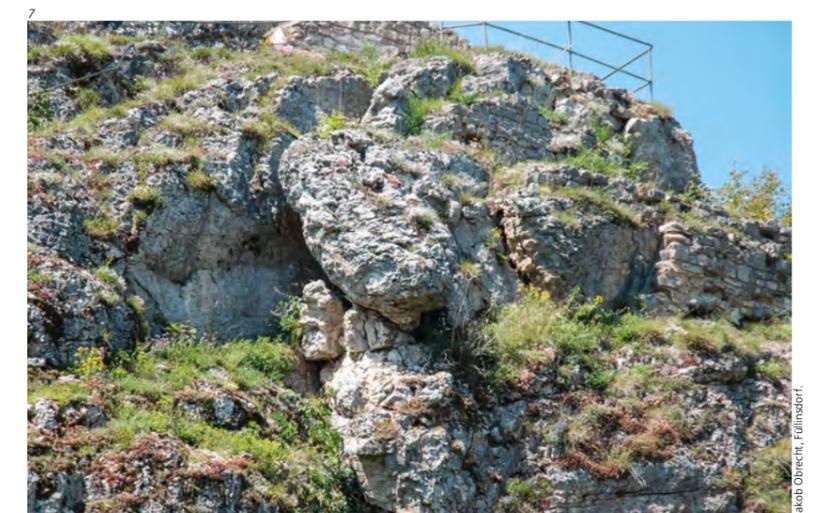
Abb. 7  
«Hoher Felsen», 2012, von Südosten. Der vom Absturz bedrohte Block im Zentrum des Bildes steht lediglich noch auf brüchigem Fels.

2013 meldete ich mich erneut bei der kantonalen Denkmalpflege. Ein weiterer Besuch auf der Ruine hatte gezeigt, dass die Schäden an einigen Mauerpartien grösser geworden waren. Zudem drohte am «Hohen Felsen» ein grösseres Stück Fels abzubrechen und direkt auf den von Süden her in den Innenhof führenden Weg zu stürzen (Abb. 7). Die Geologin Céline Pittet begutachtete die Situation und kam dabei ebenfalls zum Schluss, dass hier ein massives Sicherheitsproblem vorliegt. Umgehend wurde die Firma Gasser Felstechnik AG, Lungern OW, damit beauftragt, die gelockerte Felspartie zu entfernen.

Gleichzeitig sicherten die Spezialisten entlang des Zugangs zum «Hohen Felsen» eine grössere, vom Hauptfelsen durch eine langsam breiter werdende Kluft getrennte Felspartie mit zwei massiven Stahlnägeln.

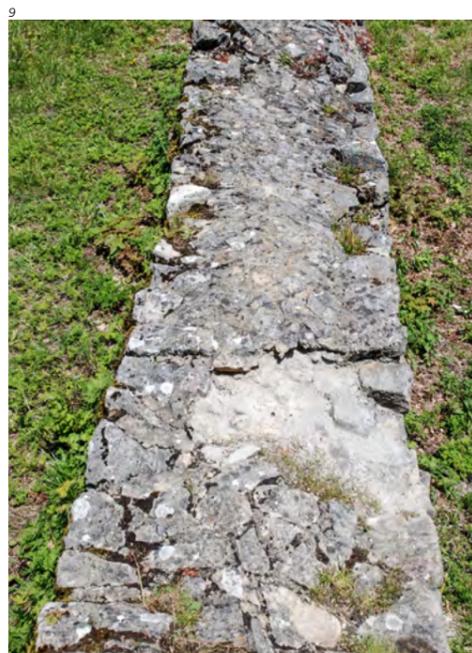
Abb. 8  
«Hoher Felsen», 2011. Mauermantel (Abb. 2, Pos. 22) mit vielen ausgewitterten Steinen, von Osten.

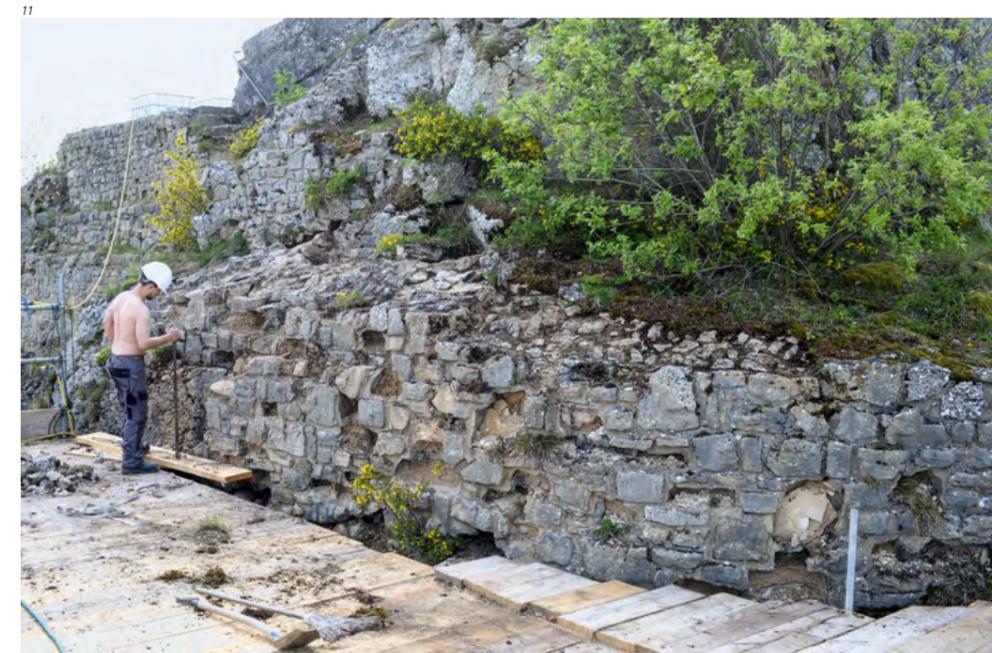
Zu Beginn der damaligen Sanierungsarbeiten wurden ausschliesslich die bei den Ausgrabungen aus dem Mauerschutt ausgelesenen Steine vermauert. Die aussortierten Steine wurden zuerst ein Winterhalbjahr lang zu Haufen aufgeschichtet, Wind und Wetter ausgesetzt. Regen, Schnee und Frost sorgten dafür, dass der anhaftende Dreck abfiel und nicht frostfestes Material zersprang. Mit der Zeit reichte diese Materialquelle jedoch nicht mehr aus. Nachdem auch noch die Ostflanke des Burghügels nach verwendbarem Steinmaterial abgesucht worden war, mussten wir Bausteine heranzuführen. In der Eile nahm man billiges, in der Form geeignetes Steinmaterial. Leider achtete man damals nicht darauf, ob die Steine frostbeständig sind. Wie sich im Laufe der

Zeit zeigte, war ein Teil des herangeführten Materials ungeeignet. Die Oberflächen der zwar einfach und daher auch schnell vermauerbaren Steine witterten in der Folge stark ab. Das sah nicht nur unschön aus, vielmehr bestand die Gefahr, dass mit der Zeit grössere Partien der Mauermäntel sich lösen und abstürzen würden. Eine Befürchtung, die sich 2017 mit der stark schadhafte gewordenen Mauer auf dem «Hohen Felsen» bestätigte (Abb. 8). Auch ältere aus dem Mauerschutt ausgelesene Steine erwiesen sich im Nachhinein als nicht frostfest. In der Folge waren davon vor allem Partien in den Mauerkronen betroffen. Darin waren die eher kleineren, für den Aufbau von Mauermänteln ungeeigneten Steine vermauert worden (Abb. 9). Vernei-

Abb. 11  
«Hoher Felsen», 2017, von Nordosten. Zustand der stark ausgewitterten Mauer (Abb. 2, Pos. 22) vor Beginn der Sanierungsarbeiten.

Als Erstes wurde vor dem «Hohen Felsen» ein Gerüst von 10 m Höhe mit einer grossen Arbeitsplattform gebaut (Abb. 10). Anders wäre es hier nicht möglich gewesen, den stark beschädigten Mauerzug wieder instand zu stellen (Abb. 11). Im Gegensatz dazu konnten die Schadstellen in der östlichen Zisternenmauer von den Maurern, am Seil gesichert, saniert werden. Ein Vorgehen, das zwar eine etwas längere Arbeitszeit erforderte, dafür aber keine Gerüstkosten verursachte (Abb. 13 und 14).

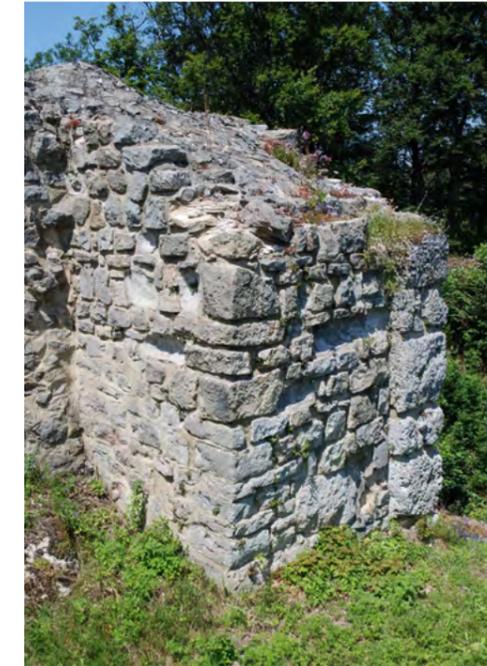
In der Schildmauer und an der westlichen Flanke des Nordtors gab es ebenfalls grössere Ausbrüche. Einige davon waren bereits vor Jahren mit Mörtel gefestigt worden, boten aber seither kein schönes Bild mehr (Abb. 15).

Abb. 15  
Nordtor, 2012. Westliche Torwange (Abb. 2, Pos. 5) mit Zementplomben einer vorangegangenen Sanierung, von Südosten.

Mauerkrone partiell ersetzt, dazu wurde ein Teil der Zementplomben ausgespitzt und der Mauerverband mit neu eingesetzten Steinen geschlossen.

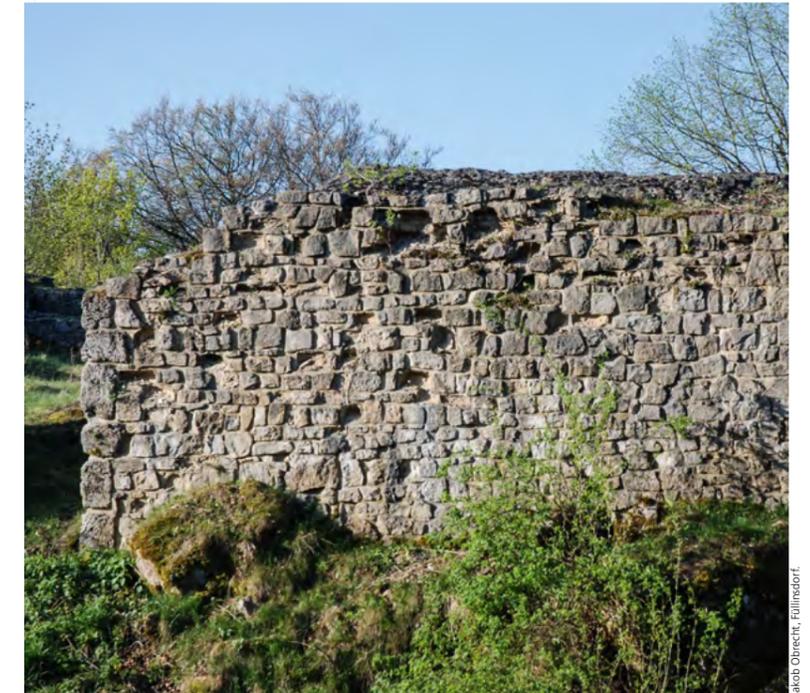
Abb. 16  
Schildmauer, 2011, von Norden. Fehlstellen im äusseren Mauermantel (Abb. 2, Pos. 4).

Die Fehlstellen in der Schildmauer wurden grossflächig repariert (Abb. 16). Beim Nordtor wurde die
