Ein Speicher der Erinnerung – die restaurierte Marienkapelle in Steinhof

SARA SCHIBLER

Aeschi/Steinhof, Marienkapelle, Kirchgasse 11

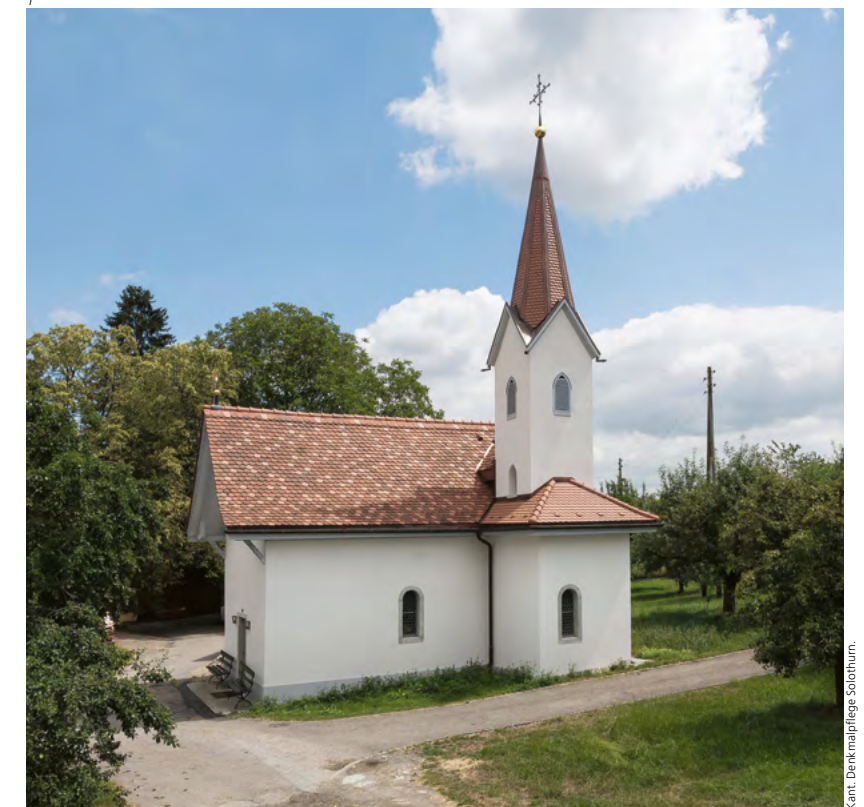
*Abb. 1
Aeschi, Marienkapelle in
Steinhof, Kirchgasse 11.
Die in unverfälschter Um-
gebung stehende Kapelle
nach der Restaurierung von
2015–2018.*

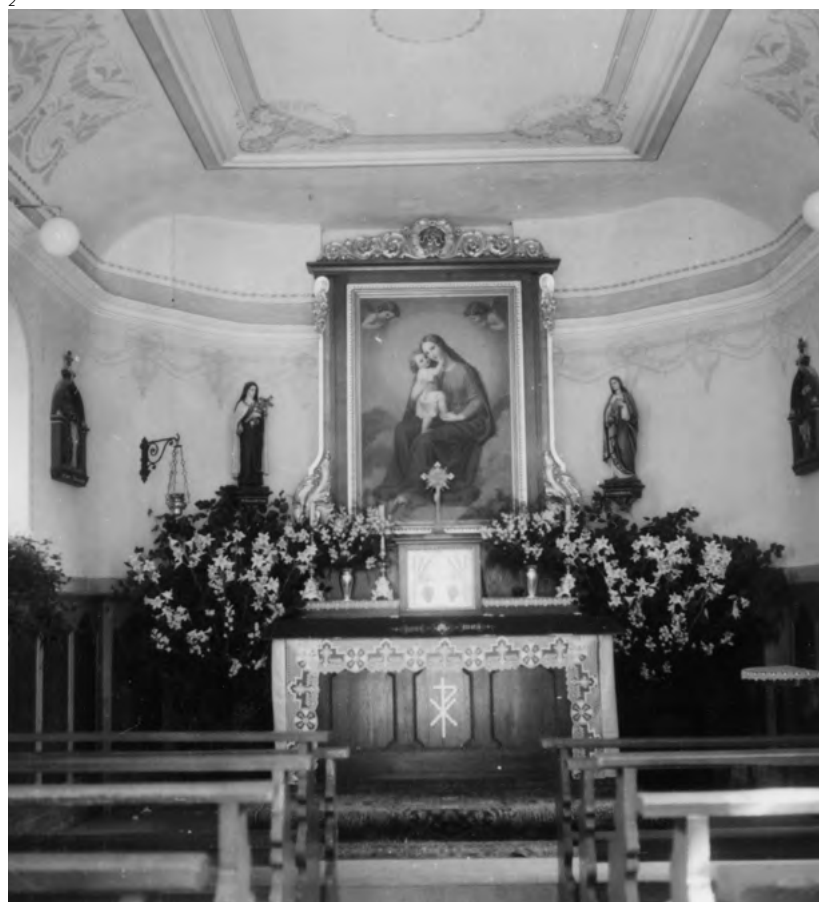
Abb. 2 und 3
Blick ins Innere der Kapelle:
Die Aufnahme oben zeigt
die wohl 1912 angebrachten
Schablonenmalereien an
Wänden und Decke; Foto
um 1955.
Im Bild unten der von Russ und
Staub verschmutzte Kapellen-
raum; Foto 2015.

Die folgenden Massnahmen wurden im Innern der Kapelle ausgeführt: Die Restauratoren reinigten die verschmutzte Decke trocken, danach feucht, stiessen lose Farbschichten ab und schliffen sie an. Das Gesimse kitteten sie bei den Rissstellen, die Decke strichen sie nach Vorretuschen frisch. Die Wände reinigten sie ebenfalls trocken und im Nachgang feucht. Risse wurden fachgerecht geflickt. Nach der Entfernung von schadhaftem Deck- und Grundputz folgten die Reparatur dieser Stellen, das Anbringen von Vorretuschen und ein Neuanstrich. In diesem Zusammenhang wurden die unschönen Salzausblühungen an den Wänden im Sockelbereich abgebürstet. Eine Behandlung mit Fluorsilikaten soll in diesen Bereichen in Zukunft Ausblühungen minimieren. Um zudem das Aufsteigen von Feuchtigkeit in den Aussenwänden möglichst zu unterbinden, wurde eine Sickerpackung entlang der Aussenwände angelegt. Diese soll auch den Grasbewuchs bis an den Sockel und damit die Zufuhr von zusätzlicher Erdfeuchtigkeit an das Gemäuer verhindern.

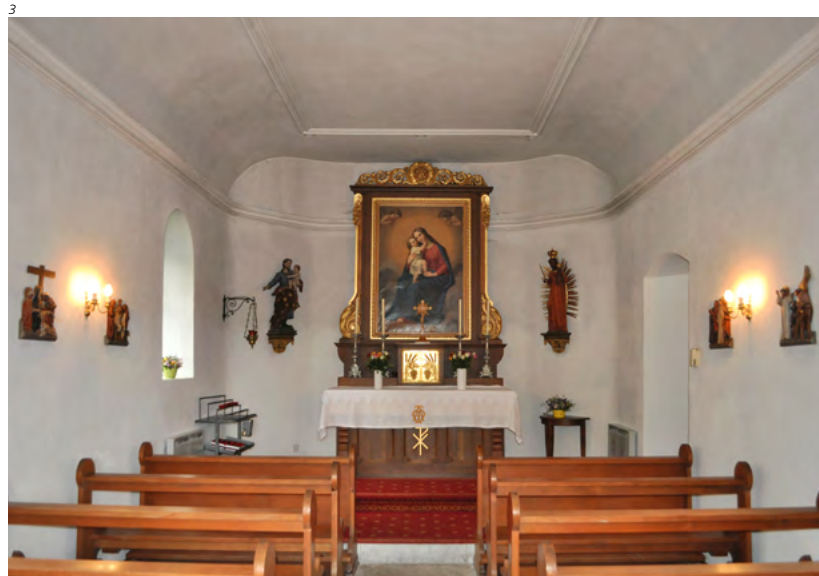
Abb. 4 und 5
Der gereinigte Innenraum nach
der Restaurierung. Fotos 2018.
