# Die Stadtkirche in Olten wieder in Wert gesetzt

STEFAN BLANK

Die Stadtkirche St. Martin in Olten wurde 1806–1813 durch den Baumeister und Zimmermann Blasius Baltenschwiler erbaut. Im Stil des Klassizismus gehalten und mit intakter, nur wenige Jahre später weitgehend vollendeter Innenausstattung, gehört die Kirche zu den wichtigsten Sakralbauten im Kanton Solothurn. 2016–2018 erfolgte eine umfassende Gesamtrestaurierung mit teilweiser Neugestaltung des Innenraums.

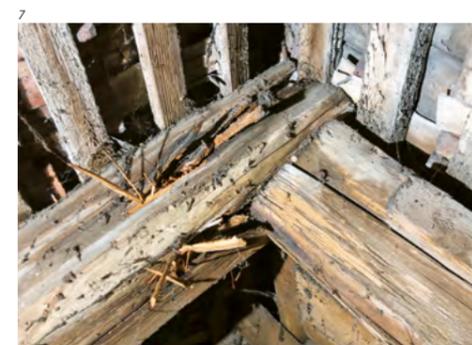
Die Zustandsanalyse der Holzkonstruktionen brachte einige Schäden und Schwachstellen zutage. Es fanden sich beispielsweise Fäulnisschäden an verschiedenen Sparrenfüssen und im Firstbereich, die mit Holzergänzungen repariert wurden (Abb. 7–8). Ebenfalls morsch war die Ziegellattung, die komplett ersetzt werden musste. Auch über dem Chorbereich waren umfangreiche Reparaturen wegen Fäulnisschäden an diversen Hölzern notwendig. Im Hauptdach erfolgte eine statische Ertüchtigung infolge ungenügender Windsteifigkeit durch den Einbau eines Längsverbundes im Firstbereich und von je zwei Windstrebebearen auf jeder Dachseite. Diese Verstärkungen waren notwendig geworden, weil durch Wind verursachte Bewegungen im Dachstuhl

Abb. 7  
Detail vom Firstbereich des Dachstuhls mit Fäulnisschäden.

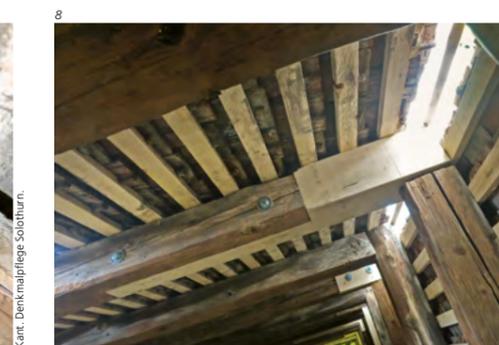
Abb. 8  
Detail Firstbereich des Dachstuhls nach der Reparatur mit Holzergänzungen an den Sparren und mit neuer Ziegellattung.

Bei der Dacheindeckung war es das Ziel, von der vorhandenen Mischung von handgemachten und maschinell hergestellten Biberschwanzziegeln so viel wie möglich zu erhalten. Trotzdem zeigte sich, dass auf der westseitigen Dachfläche rund ein Drittel und auf der Ostseite sogar zwei Drittel der Ziegel schadhaft und zu ersetzen waren. Dafür mussten alte, gebrauchte Ziegel beschafft werden. Sämtliche Dachrinnen und Fallrohre wurden ersetzt, die kunstvollen, teilweise schadhaften Wasserfangkästen rekonstruiert. Das Traufdetail musste leicht korrigiert werden, indem der Traufladen zwecks Hinterlüftung der Dachkonstruktion etwas angehoben wurde. Die hölzerne Dachuntersicht mit Profilstab wurde geflickt und neu gestrichen. Als problematisch erwiesen sich die Übergangsbereiche zwischen Dach und Türmen, wo es wiederholt zu Wassereintrüben kam. Hier wurden die vorhandenen Kehlebleche ergänzt und teilweise ersetzt.

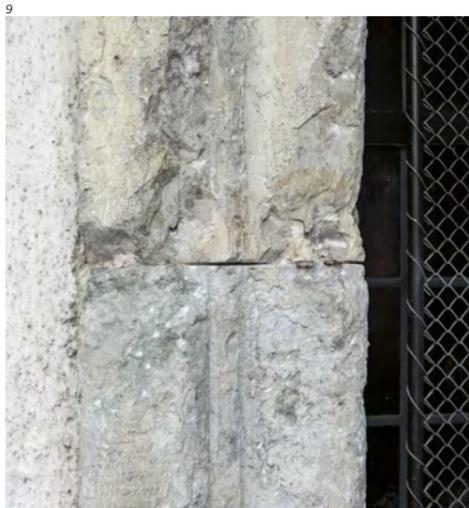
Abb. 9  
Detail eines stark beschädigten Fenstergewändes vor der Restaurierung.

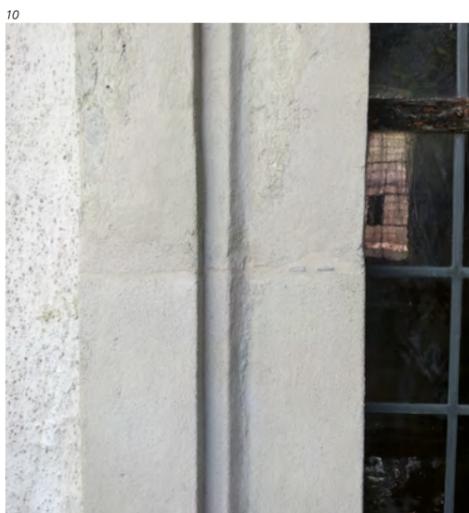
Abb. 10  
Detail eines Fenstergewändes nach der Restaurierung mit Reprofilierungen.

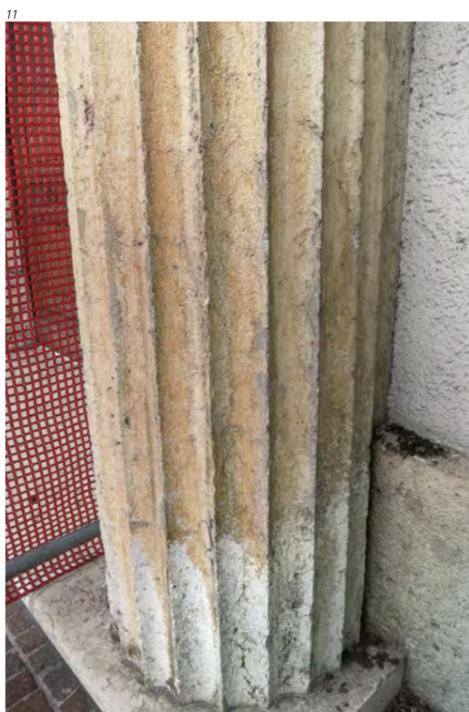
Abb. 11  
Die Säulen des Hauptportals und auch andere Natursteinelemente weisen partiell einen gelben Anstrich auf, der nur schwer zu entfernen ist und deshalb belassen wurde.

Die Fassaden zeigen eine schlichte und strenge klassizistische Instrumentierung aus Kalkstein, bestehend aus einer niedrigen Sockelpartie, Portal- und Fenstereinfassungen, Lisenen und Pilastern. Die Hauptfassade wird zudem von einem Dreieckgiebel bekrönt. Vom Gerüst aus präsentierte sich der Zustand der Natursteinelemente sehr unterschiedlich, je nach Qualität der verwendeten Steine. An exponierten Stellen, vor allem auf der Westseite, fehlten teilweise Profilierungen und Kanten bis zur Unkenntlichkeit. Nebst der Reinigung sämtlicher Natursteinelemente mit Wasser und dem Schliessen von offenen Fugen mit Kalkmörtel mussten deshalb teilweise recht umfassende Ausbesserungen und Reprofilierungen vorgenommen werden (Abb. 9–10). Es zeigte sich ausserdem, dass bei einer früheren Fassadenrenovation sämtliche Natursteinelemente in einem gelblichen Farbton überstrichen worden waren. Dieser Anstrich ist an einigen exponierten Stellen vollständig abgewittert, an anderen Bereichen wie zum Beispiel beim Hauptportal aber noch gut sichtbar (Abb. 11). Da die noch vorhandenen Farbreste nur mit einem sehr grossen Aufwand und unter der Gefahr, die Steinoberfläche zu beschädigen, entfernbar sind, fiel der einhellige Entscheid,

die Situation zu belassen und mit einer gewissen Fleckigkeit im Erscheinungsbild zu leben.

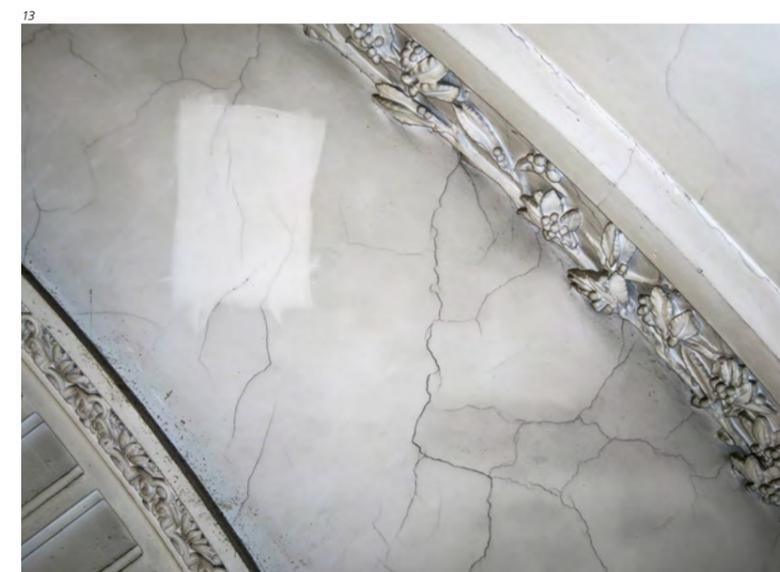
Abb. 13  
Das Schadensbild bei den Stuckaturen im Gewölbe zeigte eine starke Verschmutzung und zahlreiche Risse. Links im Bild ein Reinigungsmuster.

Die Raumschale zeigte sich insgesamt in einem Zustand fortgeschrittener Verschmutzung (Abb. 13). Partiiell fanden sich dunkle Flecken, verursacht durch Insektenkot. Die Fassung von 1933 war aber grundsätzlich intakt. Das Restaurierungskonzept sah deshalb vor, den in den oberen Wandbereichen und in den Gewölben noch vorhandenen Kalkanstrich von 1933 zu reinigen und wieder instand zu stellen. Die Restauratoren reinigten die Oberflächen von Hand,

zunächst trocken mit einem Kautschukschwamm und in einem zweiten Schritt zusätzlich mit Wasser. Fehlstellen, Risse und Flecken wurden geflickt, mit Kalkfarbe übertüncht und farblich in die Umgebung eingepasst. Nach der Entfernung des ungeeigneten, wohl aus den 1970er Jahren stammenden Dispersionsanstrichs an den unteren Wandbereichen wurden die freigelegten Partien ebenfalls mit Kalkfarbe übertüncht.

Bei den Stuckelementen und Putzflächen wurden Risse und Hohlstellen durch Injektionen und Verankerungen gesichert. Für die Sanierung der statischen Risse wurden diese zuerst ausreichend geöffnet, anschliessend mit Grundputz verfüllt und dann flächenbündig sowie strukturgleich mit einer Abglättung zugeputzt (Abb. 13).

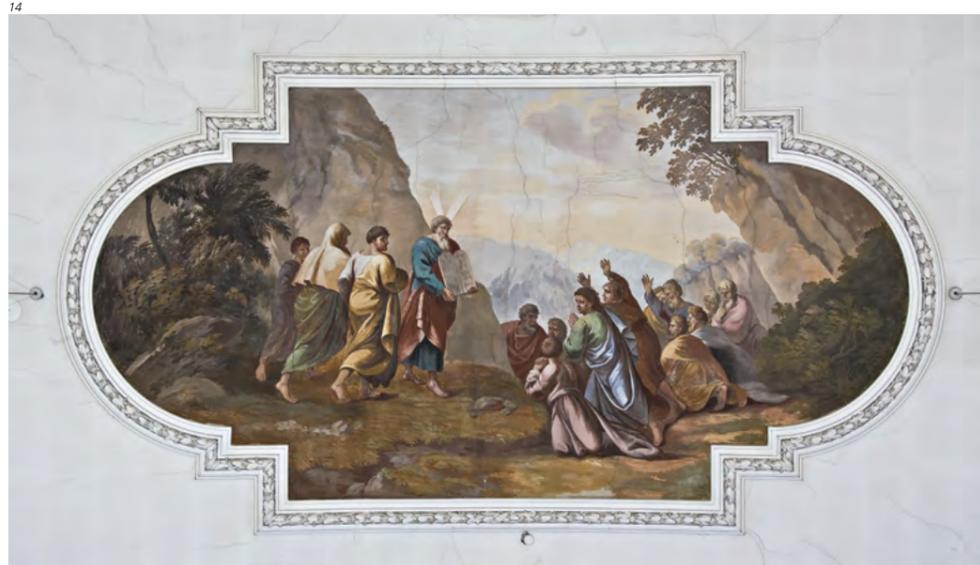
Abb. 14  
Deckenbild von Xaver Hecht  
mit Darstellung von Moses  
mit den Gesetzestafeln, vor der  
Restaurierung.

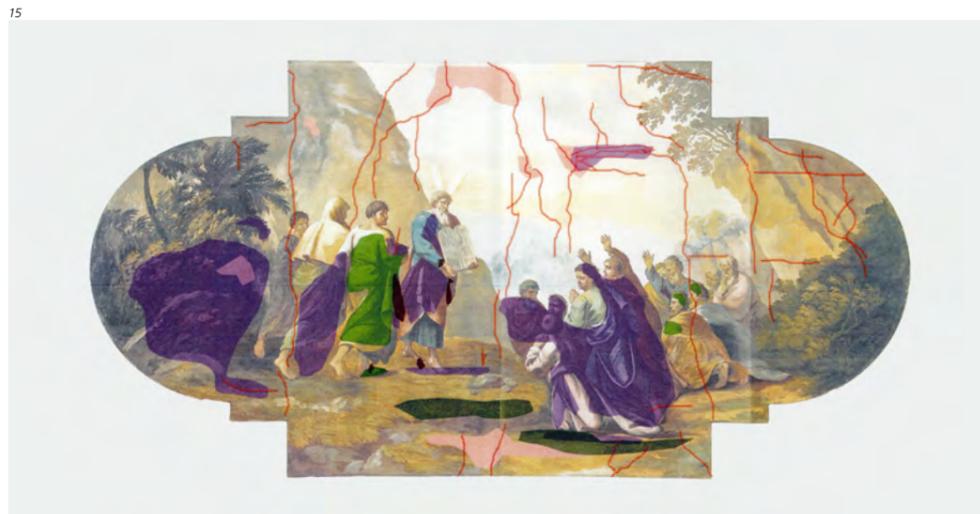
Abb. 15  
Deckenbild mit Darstellung von  
Moses mit den Gesetzestafeln.  
Schadenskartierung.

Rosa: Hohlstellen  
Violett: biogener Befall,  
Pilzbefall  
Dunkelgrün: wischende  
Malschichten  
Hellgrün: Schollenbildung  
Schwarz: Vergrauung  
Rote Linie: Risse im Träger

Im Vorfeld der Restaurierungsarbeiten wurden die einzelnen Deckengemälde von einer Hebebühne aus untersucht und die angetroffenen Schadensbilder kartiert (Abb. 15). Es zeigten sich eine starke Oberflächenverschmutzung, ein teilweise ausgeprägtes Rissbild, Hohlstellen im Putzuntergrund, Deformationen und Verwerfungen des Bildniveaus, lokaler Pilzbefall und pudernde bis blättrende Schollenbildungen bei der Malschicht. Als Ursache für einen Teil dieser Schäden konnten statische Probleme in der darüberliegenden Dachstuhl- und Gewölbekonstruktion eruiert werden (siehe oben). Teilweise fanden sich auch grossflächige Überarbeitungen und Übermalungen. Diese stammen wahrscheinlich aus der Zeit der letzten umfassenden Innenrenovation, die 1933 stattgefunden hatte.

Die ausgeführten Massnahmen waren bei allen Deckenbildern identisch. Stabile Malschichten wurden form- und figurengerecht mit Trockenreinigungsschwämmen vorgereinigt. Lose Farbschichten wurden mit Spezialkompressen gefestigt und gereinigt (Abb. 17–19), Risse soweit nötig geöffnet, lose Kittungen entfernt, Hohlstellen hintergossen und Randsicherungen vorgenommen. Sämtliche Flicke erfolgten mit Kalkmörtel und pigmentierter Kalkmilch, die Fehlstellen in der Malschicht wurden zurückhaltend geschlossen. Störende ältere Retuschen wurden mittels der sogenannten Punteggio-Technik zurückgenommen respektive gebrochen, ohne flächigdeckende neue Retuschen anzubringen. Um das Rissbild optisch zu beruhigen, wurden die Risse mit

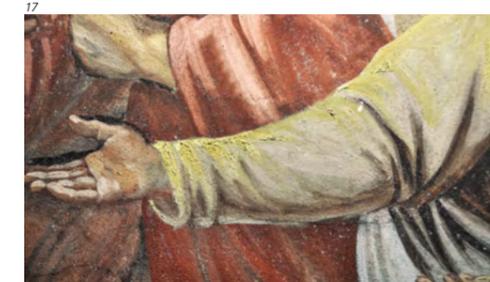
Abb. 17  
Detail aus dem Deckenbild mit  
der Darstellung des Abendmahls.  
Vorzustand mit pudernder und  
blättrender Malschicht.

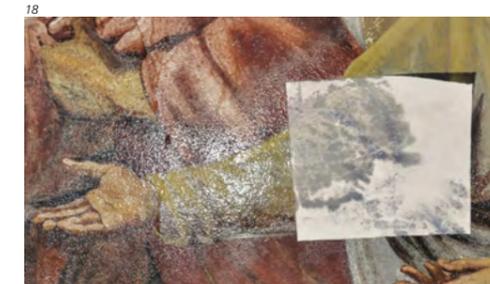
Abb. 18  
Zwischenzustand mit Konsolidierung  
der Malschicht durch Kompressen.

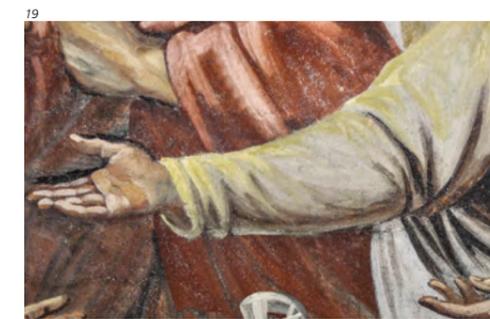
Abb. 19  
Endzustand mit konsolidierter  
und gereinigter Malschicht.
