Die Antoniuskapelle in Deitingen und die «Entdeckung» des ehemaligen Beinhauses

URS BERTSCHINGER

Deitingen, Antoniuskapelle, Derendingerstrasse 4a

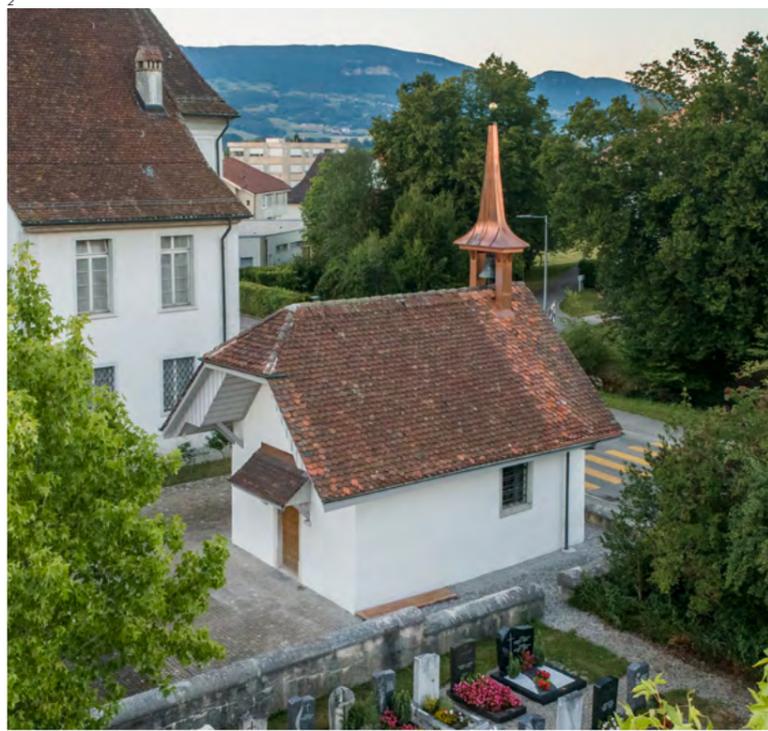
Abb. 2
Die Kapelle im Zustand nach der Restaurierung 2020. Ersetzt wurden der gesamte Aussenverputz und der kupferverkleidete Dachreiter.

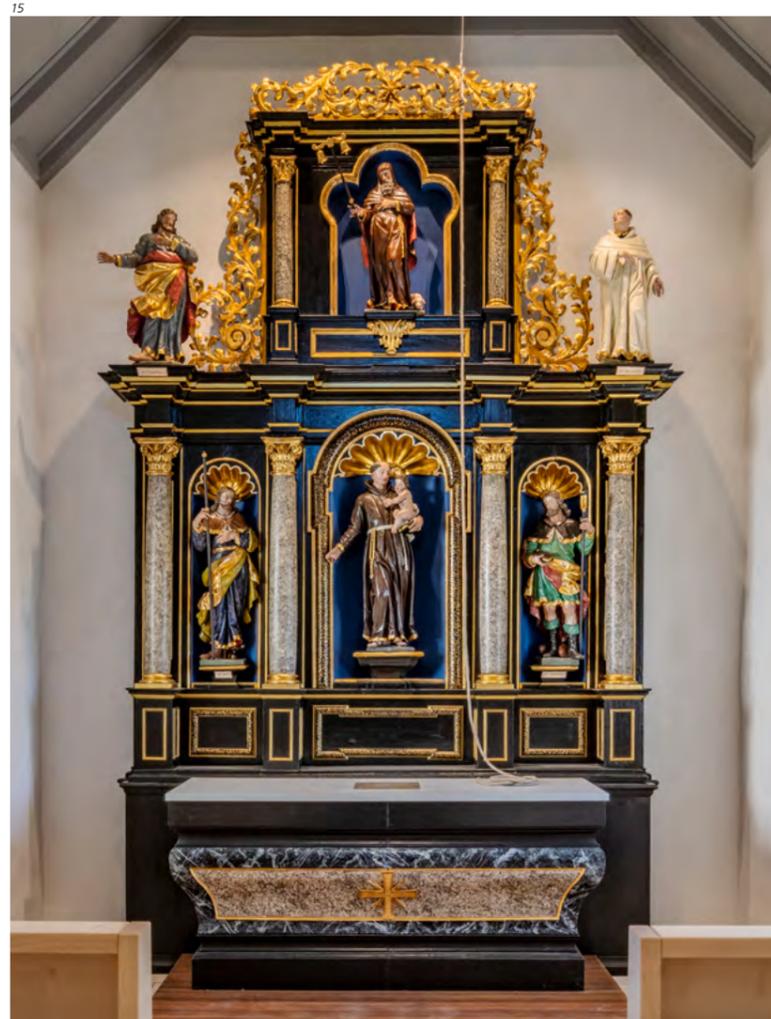
Abb. 15
Der Altar nach der Restaurierung 2020. Seine Fassungen wurden konserviert, gereinigt und partiell retouchiert.

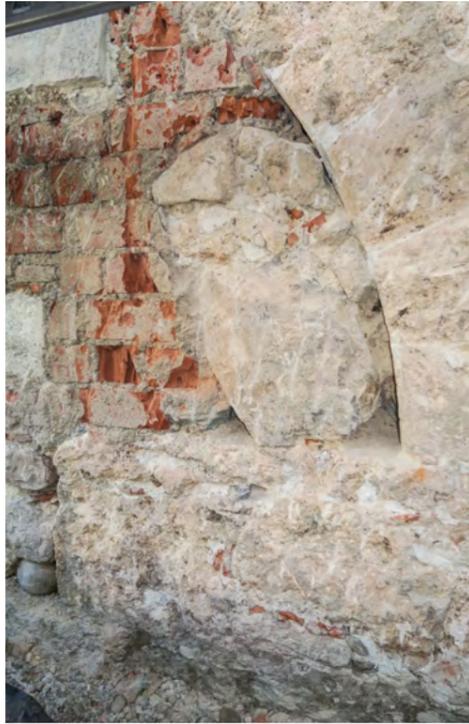
21

Auch aussenseitig traten nach der Verputzabnahme die ursprünglichen Öffnungen, Mauerrecken und Mauerkrone des ehemaligen Beinhauses zutage.

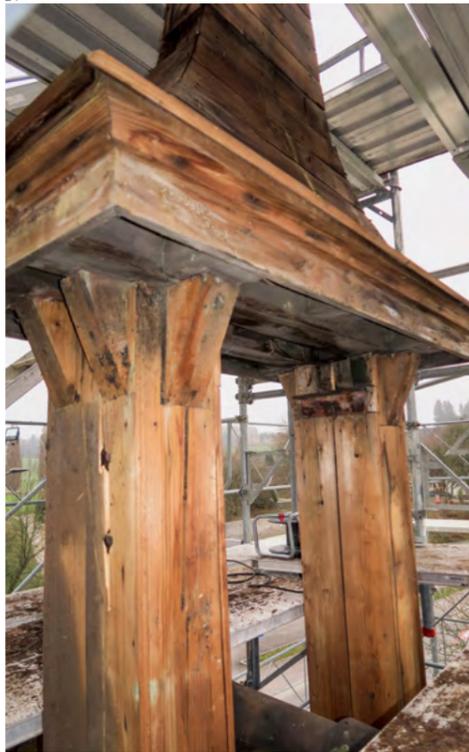
24

Nach der Demontage der Kupferblecheindeckung kamen beim Dachreiter grössere Schäden an der Holzkonstruktion zum Vorschein.

Die Dacheindeckung musste nur partiell geflickt werden. Einen grösseren Aufwand benötigte der verkupferte Glockendachreiter. Geplant war nur eine minimale Intervention. Nach ersten Demontagen der Kupferverkleidung stellte man aber fest, dass die darunterliegende Holzkonstruktion in grossen Teilen beschädigt und verfault war. Sie musste komplett ersetzt werden. Der Dachreiter wurde daher in der gleichen Art und Weise rekonstruiert und mit neuem Kupfer verkleidet.

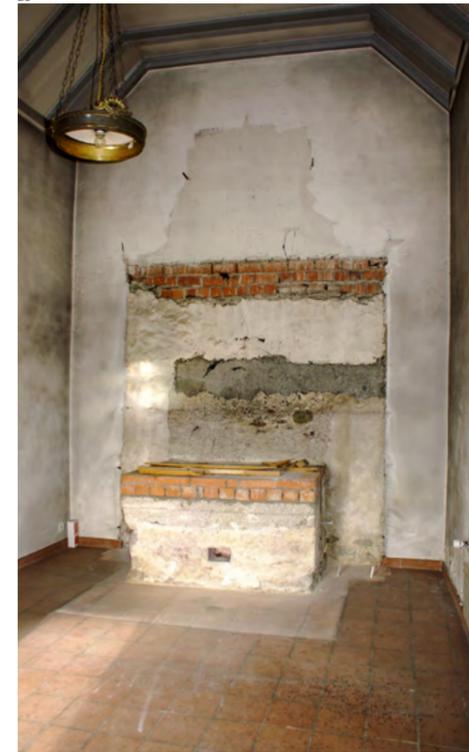
25

Nach der Demontage des Altars erkennt man die 1973 mit Backsteinen erstellte Erhöhung des Altartisches.

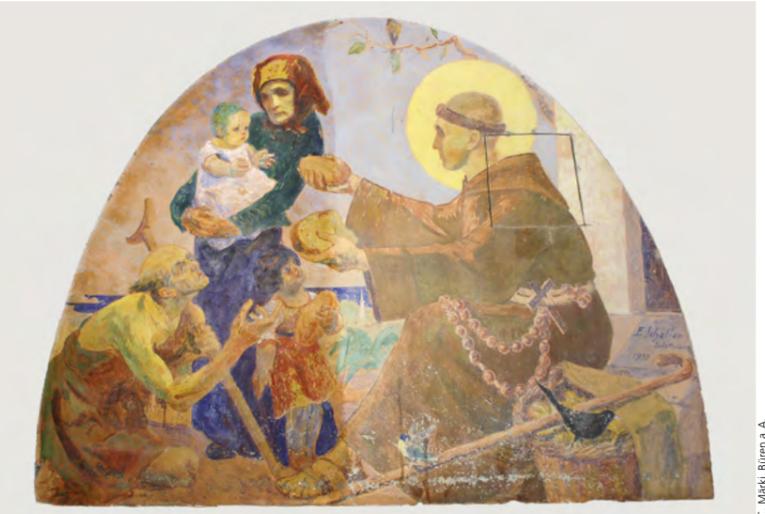
26

In der aussenseitigen Nische der Ostfassade (vgl. Abb. 23) befindet sich ein vom Kunstmaler Emil Scheller 1937 gemaltes Bild des heiligen Antonius. Es wurde in den 1970er Jahren weiss übermalt. Das Foto zeigt es während der Freilegung und Reinigung im Atelier des Restaurators.

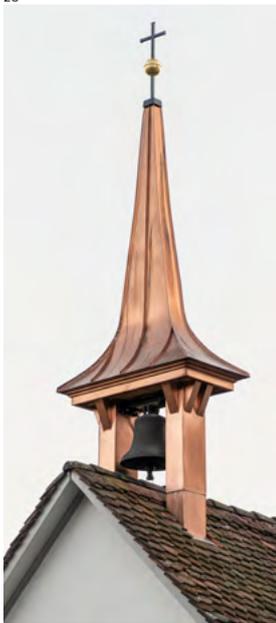
Abb. 28
Da das kleine Glockentürmchen sehr schlecht erhalten war, musste es komplett ersetzt werden. Form, Masse und Materialisierung wurde vom alten übernommen.

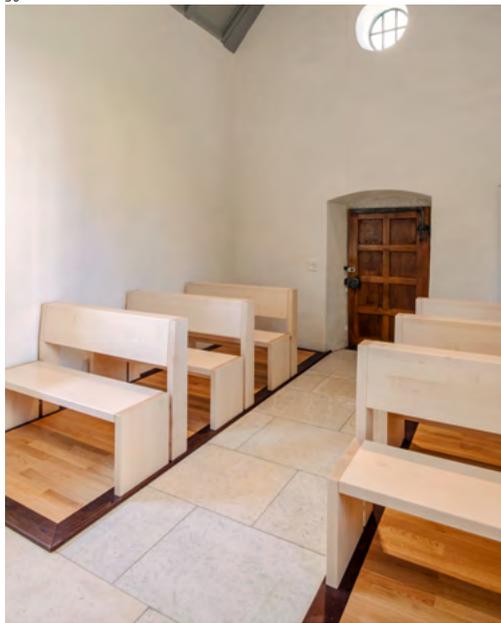
30

Der Innenraum im Zustand nach der Restaurierung 2020. Die Holzdecke zeigt sich gemäss Befund neu gefasst, die Wände sind mit einem mineralischen Mörtel neu verputzt und gestrichen. Boden und Bestuhlung wurden neu gefertigt.

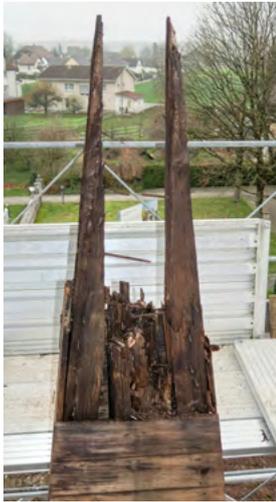
Abb. 29
Die stark beschädigte Holzkonstruktion des Dachreiters nach der Demontage der Verkleidung.
