Die Restaurierung eines anthroposophischen Gesamtkunstwerks – das Haus Messmer in Dornach

STEFAN BLANK

Dornach, Brosiweg 1, Haus Messmer

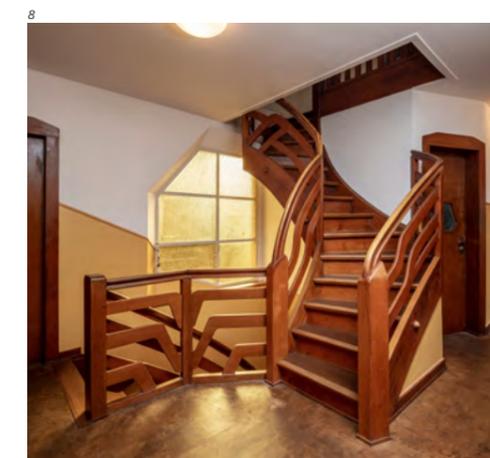
Abb. 8
Ansicht der geschwungenen hölzernen Geschosstreppe nach der Restaurierung.

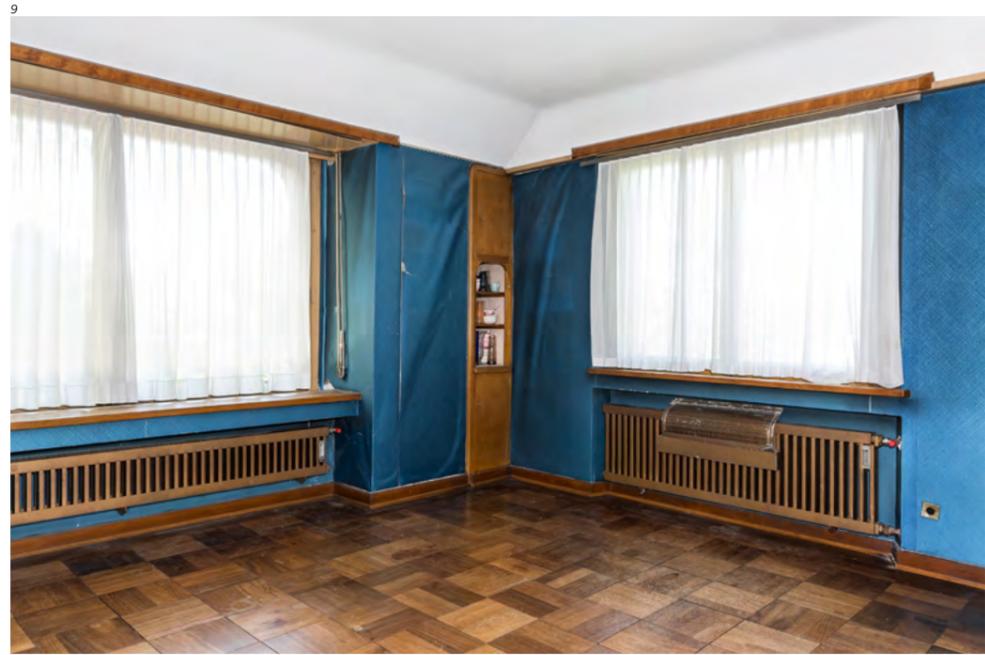
Abb. 9
Wohnzimmer im Erdgeschoss
im Zustand vor der Restau-
rierung. Originalausstattung mit
dunkelblauer Tapete.

fiel schliesslich der Entscheid, die Originaltapeten (in situ) zu belassen, diese aber mit neuen und weniger farbintensiven Tapeten zu überziehen (Abb. 10). Damit blieb einerseits der Originalbestand – wenn auch nicht mehr sichtbar – erhalten, und der originale Zustand könnte jederzeit wiederhergestellt werden. Andererseits konnte dem Wunsch der Bauherrschaft nach einer weniger speziellen Raumwirkung und somit auch besseren Vermietbarkeit der Wohnung Rechnung getragen werden. Sämtliche übrigen Oberflächen wurden wo nötig vom Schreiner, Gipser oder Maler geflickt und aufgefrischt. Dies gilt auch für die samt Beschlägen original erhaltenen Doppelverglasungsfenster, die für einmal keine aufwendige energetische Ertüchtigung

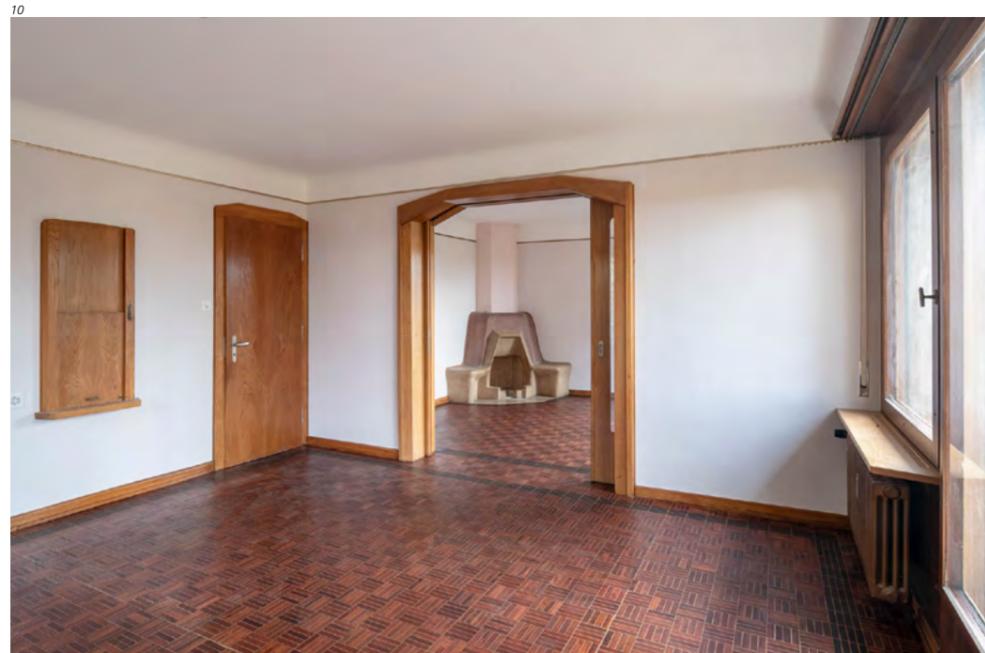
Abb. 10
Blick vom Speisezimmer zum
Cheminée im Herrenzimmer.
Zustand nach der Restau-
rierung.

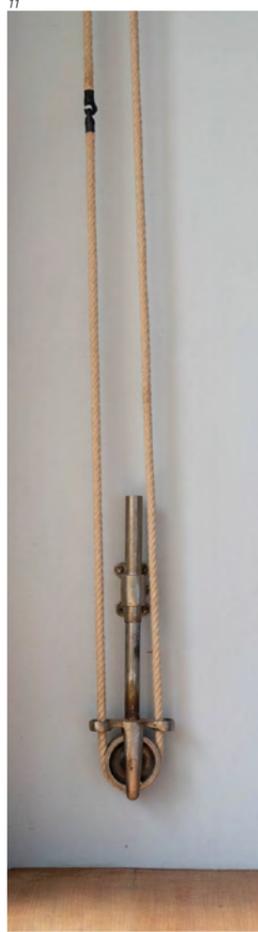
Abb. 11
Detail des Seilantriebs der
originalen Holzlamellenroll-
läden, nach der Restaurierung.

erhielten; man beschränkte sich darauf, ihre Flügel und Rahmen zu richten und neu zu streichen. Auch die alten Holzlamellenrollläden zeigten sich in einem Zustand, der problemlos einen Erhalt erlaubte. Die Holzlamellen wurden angeschliffen und neu gestrichen, und die alten Eisenführungen, die grösstenteils versenkt montiert sind, wurden ebenso belassen und wo nötig wieder gangbar gemacht und aufgefrischt. In gleicher Weise verfuhr man mit den Ausstellern aus Eisen und den alten Seilantrieben (Abb. 11). Einzig die ursprünglich textilen Durchzugbänder der Lamellen mussten durch Chromstahlbänder ersetzt werden. Bei den Sonnenstoren wurde der Stoff ausgewechselt, die originale Mechanik hingegen blieb erhalten.
