# Nussöl und neue Nachrichten aus der Grabenöle in Lütterswil

Die Grabenöle in Lütterswil blickt auf eine mehr als 400-jährige Geschichte zurück. Trotz teilweise widriger Umstände blieb die Öleinrichtung bis heute am idyllischen Standort erhalten. Seit ihrer Restaurierung 1986–1988 ist sie wieder regelmässig in Betrieb und stellt feinstes Nussöl her. Bevor der ausführende Holzfachmann die Anlage im Winter 2019/2020 ein weiteres Mal instand stellte, machte er sich grundsätzliche Überlegungen.

#### Lütterswil-Gächliwil, Grabenöle, Grabenöliweg 1

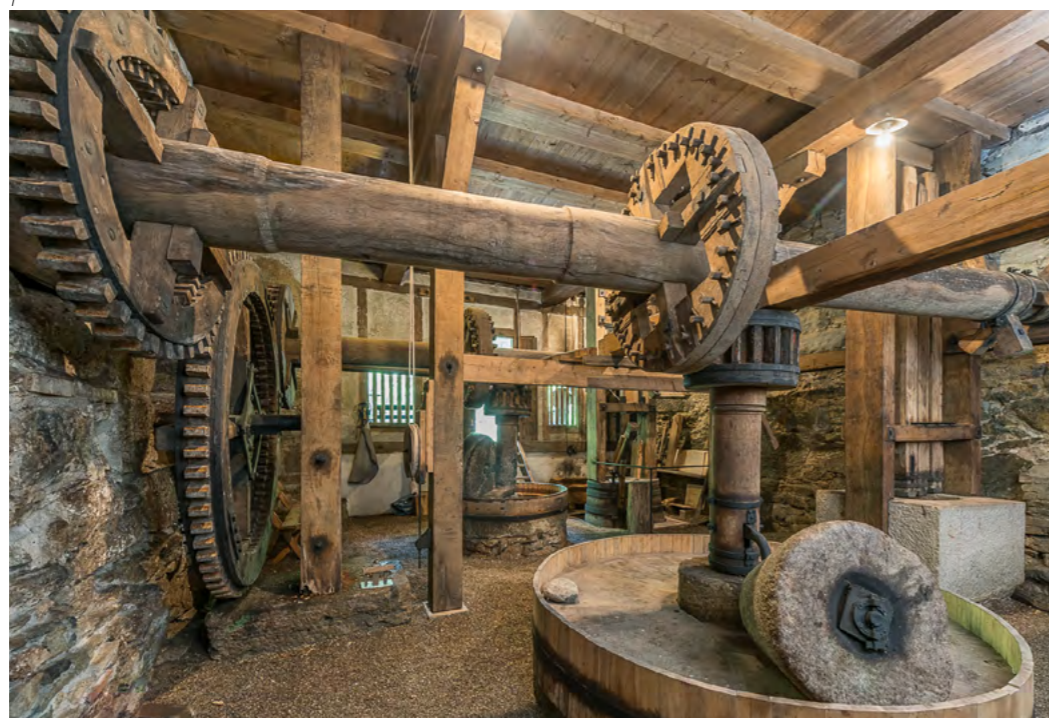
Abb. 1  
Lütterswil-Gächliwil, Grabenöle,  
Grabenöliweg 1. Blick in den  
Ölraum in einer Aufnahme  
von 2017. Im Hintergrund in  
der Bildmitte der 2019/2020  
restaurierte Wellbaum mit  
Korbrad.

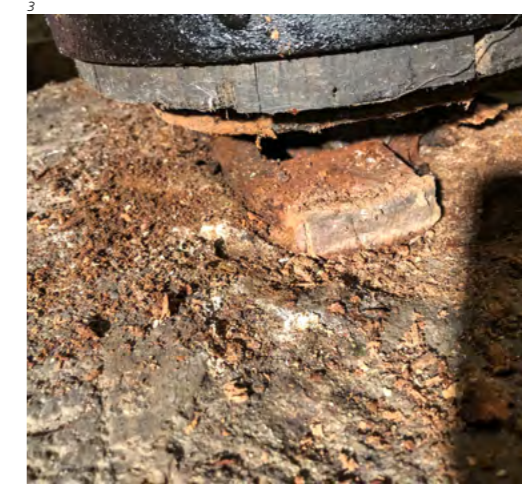
Am Wellbaum des Kollerganges wird der grosse, 600 kg schwere Mühlestein auf einem Steinbett im Kreis gedreht. Angetrieben durch Wasserkraft, zerquetscht er die getrockneten Nusskerne. Die Führung im Stein war nicht mehr vorhanden, der schmiedeeiserne Führungsdorn im Holz lose und die Stege durch den jahrelangen Gebrauch stark abgenutzt (Abb. 2, 3).

Abb. 2  
Korbrad am Wellbaum des  
Kollerganges. Die Stege  
sind durch Abnutzung und  
Zerfall geschädigt.

Um an das Auflager des Wellbaums zu kommen, war es nötig, den schweren Mühlestein zu demonstrieren. Mithilfe eines Eisenträgers und einer darin laufenden Laufkatze hoben wir den Stein an und konnten ihn sicher verschieben (Abb. 9). Danach konnten wir den Wellbaum demontieren, die Eisenreifen lösen, die Stege ersetzen und anschliessend die Eisenreifen wieder warm aufziehen. Die Stege haben wir aus Rotbuche gefertigt. Die Fachliteratur gibt eigentlich Weissbuche vor, weil dieses Holz bei gleichen physikalischen Eigenschaften weniger anfällig auf Pilzbefall ist. Bei der Restaurierung 1986–1988 wurde aber Rotbuche verwendet, vielleicht aufgrund der damals noch existierenden Originalsubstanz. Den Schlitten, der hinter dem Stein läuft und das Mahlgut unter die Bahn des Steins befördert, mussten wir aus neuem Eichenholz fertigen (Abb. 7, 10–12).

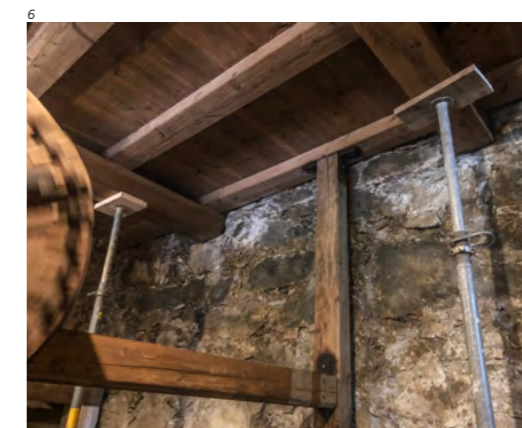
Abb. 5  
Die Balkenköpfe der Unterzüge  
im Mauerwerk.

Die grossen Unterzüge aus Tannenholz (Breite 32 cm, Höhe 26 cm), welche die Deckenbalkenlage über dem Ölraum tragen, wurden bei der Wiederherstellung der Anlage in den 1980er Jahren nach damaligem Stand der Technik in die Wand eingemauert. Um die neuen Balken vor Feuchtigkeit zu schützen, umwickelte man sie mit Bitumenfolie, und die Balkenköpfe wurden mit Zementmörtel in die Wand gesetzt. Leider hat das nicht funktioniert. Die Auflager waren verfault und von Ameisen zerfressen. Sie mussten sofort behelfsmässig abgestützt werden (Abb. 5–6).

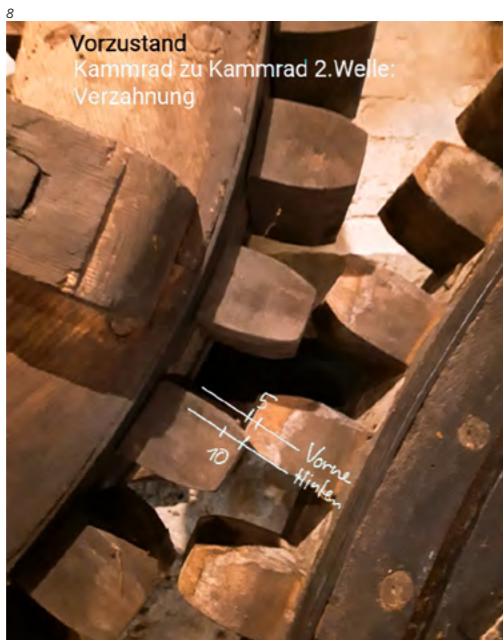
Abb. 8  
Vorzustandesdokumentation  
der Mechanik.

die Zahnräder durch Verformungen nur noch knapp ineinandergreifen (Abb. 8)? Nach Erwägung aller Faktoren und in enger Zusammenarbeit mit Markus Schmid, dem zuständigen Denkmalpfleger und Präsidenten des Ölivereins Lütterswil sowie mit dem Vorstand des Ölivereins haben wir uns zu einem Massnahmenpaket entschieden, das wir in der Winterpause 2019/2020 durchführten. Im Folgenden sind die wichtigsten Arbeitsschritte aufgeführt.

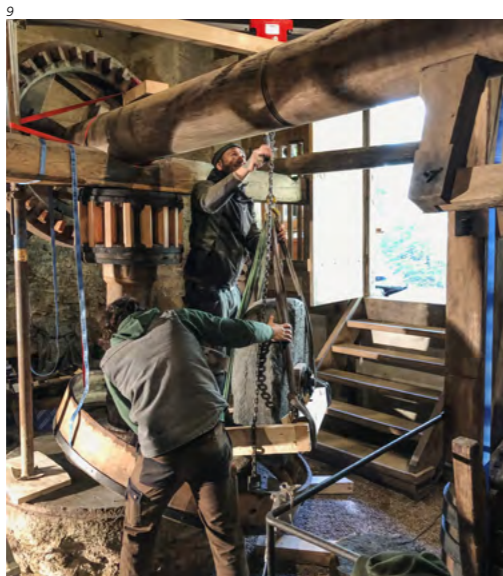
Abb. 9  
Versetzen des 600 Kilo  
schweren Mühlesteines aus  
Granit.

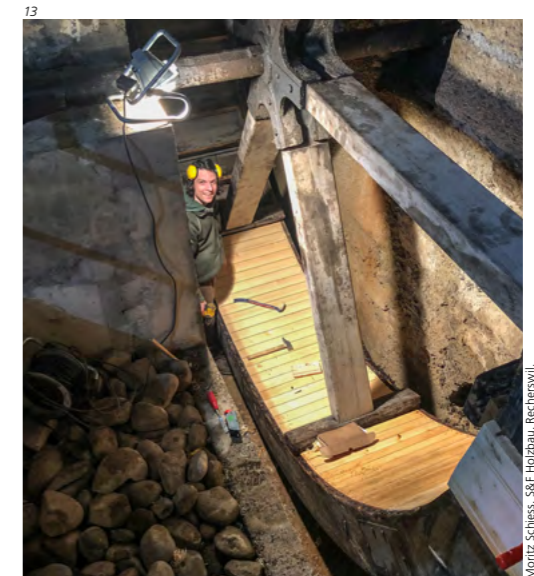
Wenn die Anlage angehalten wird, fällt das Wasser durch einen Schacht vor dem Wasserrad. Diesen Sturzschaft mussten wir mit 40 mm dicken Eichenholzbrettern komplett ersetzen (Abb. 14). Holzteile, die alternierend dem Schwinden und Quellen ausgesetzt sind, verformen sich massiv – kein Nagel und keine Schraube vermögen sie zusammenzuhalten. Sie brechen unter der grossen Kraft der Verformung. Deshalb liessen wir vom Kunstschlosser Ei-

Abb. 14  
Der neugefertigte Sturzkanal  
mit Eisenbändern.

senbänder schmieden. Die eisernen Bolzen, die sie zusammenhalten, brachen jedoch beim ersten Kontakt des Holzschachts mit Wasser, und sie mussten erneut angebracht werden.

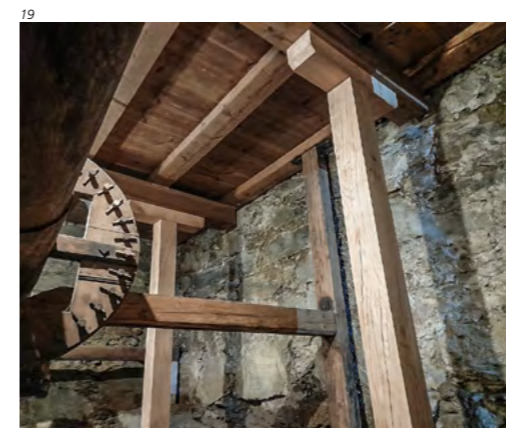
Abb. 19  
Die neue Abstützung des  
Tragwerks.

So entschieden wir uns gemeinsam mit dem Vorstand, die Unterzüge auf zwei neue eichene Pfosten zu stellen. Die Formensprache des Holzes und der Verbindungsmittel sollten sich am mittlerweile auch schon historischen Bestand von 1988 orientieren. Diese ist vom Wesen her eher unpassend zur Formensprache der Anlage, aber sie war schon bestehend. Dieser Lösungsvorschlag setzte sich gegenüber kreativeren während einer Zoom-Sitzung des Vorstandes durch.

bestehenden Unterzug liegt, ist der Pfosten mit einem 30 mm hohen, aus dem Balken herausgearbeiteten Holzapfen fixiert. Im betonierten Sockel wird er durch einen Eisenstab gehalten, der beim Aufstellen des neuen Pfostens in ein Loch im Balken geschoben wurde. Beim Schieben an die richtige Position auf dem Sockel fällt der Stab in ein vorher gebohrtes Loch und fixiert den Pfosten so gegen das seitliche Verschieben (Abb. 19).
