Die Verenakapelle in Rüttenen, ein in Stein gemeisseltes Bauwerk

REGULA GRAF

Als kantonales und nationales Schutzobjekt gebührt der Verenakapelle in der Einsiedelei besondere Aufmerksamkeit. Am 1. März 2017 wurde die Kapelle durch einen Brand beschädigt, was eine umfangreiche Restaurierung auslöste. Zudem führte die Auswertung der im Staatsarchiv liegenden Jahresrechnungen zur Verenakapelle ab 1640 zu neuen Erkenntnissen. Dies ist der Anlass, den aktuellen Wissensstand zur Bau- und Restaurierungsgeschichte der Verenakapelle zu dokumentieren.

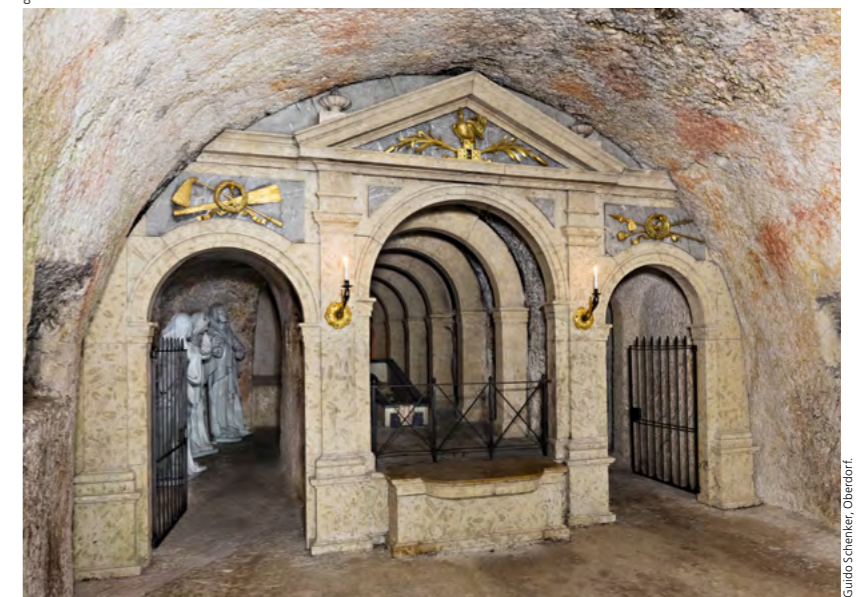
Abb. 9
Verenakapelle, Vorhalle,
links der Seitenaltar mit der
Lourdesmadonna (bei der
Restaurierung 1979–1983
entfernt), an der nördlichen
Vorhallenwand der Paramen-
tenschrank und darüber die
Kreuztragungsgruppe (1957
entfernt). Der Verputz scheint
in einem desolaten Zustand.
Zentralbibliothek Solothurn,
Fotosammlung Postkarten,
Verenakapelle, Verlag Wehrli
AG Kilchberg/IZH, Stempel
1922, Signatur ZBS FS P
01521 1.

1941 beschädigte ein Hochwasser den Weg entlang des Verenabachs empfindlich, was die Bürgergemeinde Solothurn veranlasste, den Weg zu sichern.²¹ Dieses Ereignis lenkte wohl die Aufmerksamkeit auf den desolaten Zustand der Kapellen in der Einsiedelei (Abb. 9). Der Architekt Otto Sperisen legte ein Projekt zur Restaurierung vor.²² Eine Gesamtrestaurierung kam nicht zustande, sondern es folgten sich einzelne, von der aktuellen Notwendigkeit geleitete Restaurierungsaktionen. Als Erstes wurde 1951 die 1461 vermutlich von Hans Tussmann erstellte Kreuztragungsgruppe wegen starken Wurm- und Feuchtigkeitsschäden restauriert (Abb. 11). Um ihren

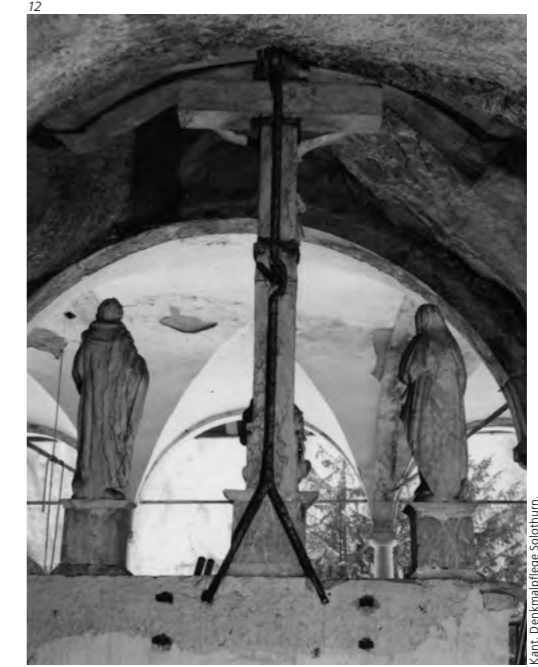
Abb. 12
Rückseite des Kreuzaltars,
rostende Eisenstangen zur
Fixierung der Skulpturen.
Foto 1983.

Die Innenausstattung wurde in die Restaurierungsateliers verbracht. Die Holzkulpturen des Heiliggrabes litten aufgrund unsachgemässer Übermalungen an Fäulnis und wiesen Fehlstellen sowie Risse auf (Abb. 13). Für die Wiederherstellung standen zwei Varianten zur Debatte: das Polierweiss von 1810 oder die barocke Originalfassung. Die Restauratoren konservierten die Skulpturen, strichen sie mit Ölfarbe und versahen sie mit geeignetem Firnis auf Wachsbasis mit Silikonzusatz. Die meisten Objekte in der Verenakapelle waren mit Eisenhalterungen fixiert und litten an Oxidationsschäden, so auch die Skulpturen des Kreuzaltares, die restauriert werden mussten (Abb. 12).

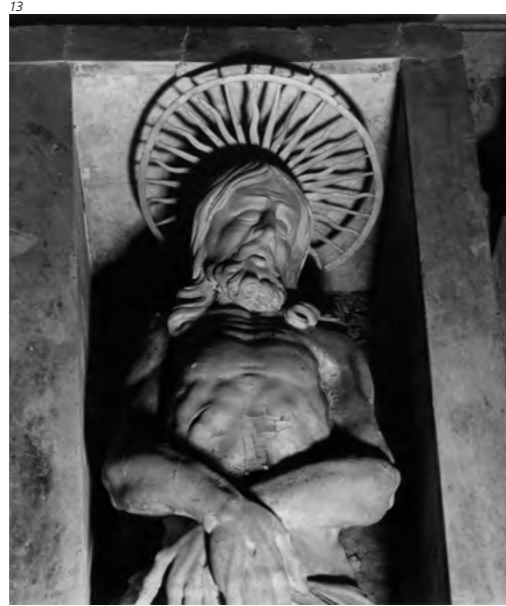
Abb. 13
Heiliggrab, Jesusfigur mit zerrissener Malschicht auf der Brust, vor der Restaurierung 1985. Foto um 1956.

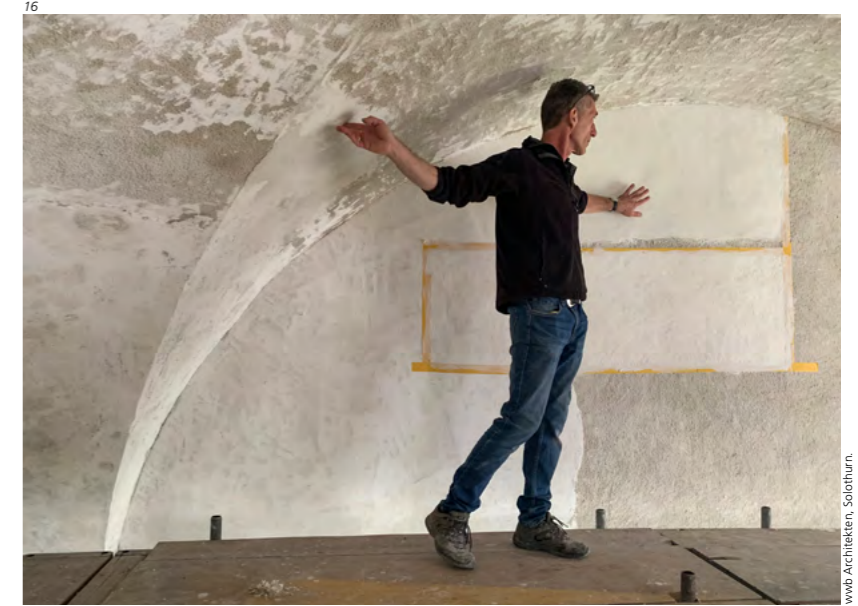
Bei den natürlichen Felswänden der Höhle genügte eine einfache Oberflächenreinigung. Die Natursteinelemente aus Solothurner Kalkstein wurden ebenfalls gereinigt, Risse und Ausbrüche geflickt, defekte Fugen erneuert. Aufwendiger gestaltete sich die Restaurierung der verputzten Wände und Gewölbe der Vorhalle.²⁵ Abgesehen von der Russverschmutzung waren starke Schäden an den Oberflächen durch die fortwährende Feuchtigkeit und den Befall

von Mikroorganismen zu beobachten (Abb. 15). Verstärkt wurde dies durch den dispersionshaltigen Farbanstrich, der als Barriere wirkte und die Feuchtigkeit des Felsens zurückhielt. Daher ersetzte der Restaurator die ungeeignete dispersionshaltige Farbschicht durch einen atmungsfähigen Kalkanstrich. Dieser lässt das Wasser diffundieren, was den organischen Befall verringert (Abb. 16). Die teils bestehenden Zementputze wurden nur entfernt, wenn sie instabil waren und sich vom Untergrund gelöst hatten.

Abb. 15 und 16
Gewölbe der Vorhalle.
Links: Feuchtigkeitsschäden vor der Restaurierung, Foto 2017.
Rechts: Während der Restaurierung des Gewölbeverputzes, Foto 2020.

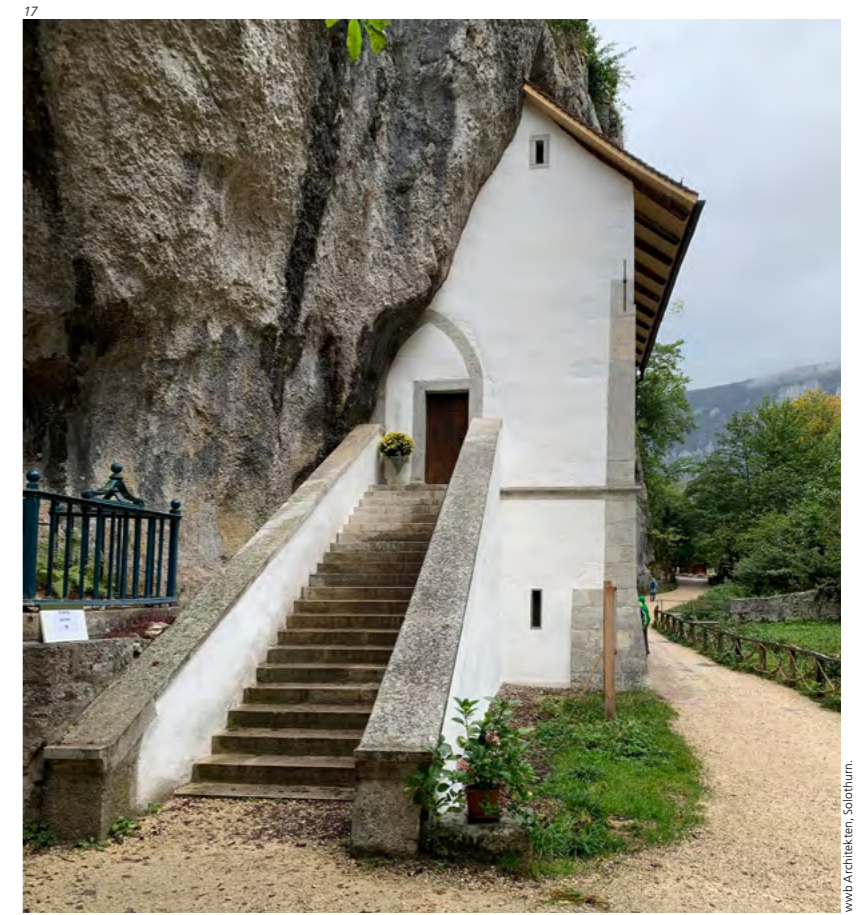
Abb. 17
Verenakapelle mit restaurierter Fassade, regelmässig gestalteten Ecklisenen und neuer Kellerluke zur besseren Durchlüftung. Foto 2020.

Die Fassaden des Erdgeschosses und die Treppenaufgänge wurden wie das Innere der Vorhalle nach der Entfernung der ungeeigneten kunststoffhaltigen Dispersionsanstriche mit einem mineralischen Sumpfkalk neu gestrichen. Die oberen nord- und südseitigen Fassadenteile erhielten auf dem bestehenden einen neuen ergänzenden, reinen Kalkanstrich. Die Ecklisenen wurden neu regelmässig gestaltet. Um dem Problem der Feuchtigkeit nachhaltig zu begegnen, wurden zwei neue Luken zur Querlüftung an den Stirnseiten der Kellerwände eingefügt (Abb. 17). Die Bedachung mit einer doppelten Biber-schwanzziegeldeckung auf Sparrenlage steht unter ständiger Gefährdung durch herunterfallende Pflanzen- und Felsbrocken sowie durch Feuchtigkeit, welche die Holzkonstruktion angreift. Entsprechend mussten einzelne Holzbalkenteile ersetzt werden. Um die Kapelle besser zu schützen, wurde eine Unterdachfolie mit Bretterschalung über der Sparrenlage eingefügt. Eine heikle Stelle bildet der Gewölbeanschluss an den Felsen. Eine breite Kupferrinne mit beidseitigen Abläufen soll die Entwässerung verbessern (Abb. 20–22).

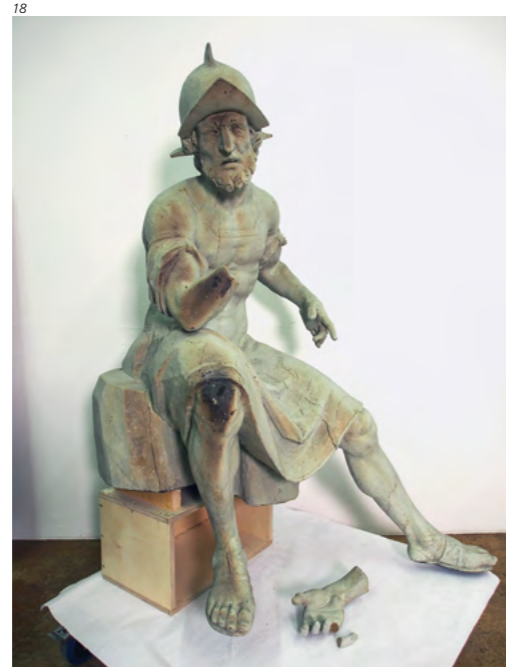
Abb. 18
Heiliggrab, beschädigter
Wächter vor der Restaurierung.
Foto 2020.

Die Bänke und Türen wurden gereinigt und geflickt, die Oberflächen aufgefrischt. Der Baldachin über dem Kreuzaltar war stark durch Russ und Schimmel belastet. Die Restaurierung erforderte eine hohe Sorgfalt, um den Verlust der Farbfassung zu vermeiden. Der Kreuzaltar erhielt eine sorgfältige Oberflächenreinigung mit dem Staubsauger und anschliessend mit Niederdruckwasserstrahlverfahren. Die Architekturkulisse des Heiliggrabes und die Arkaden wurden feucht mit Wasser gereinigt. An der Rückwand des Heiliggrabes war die ultramarine Fassung am Felsen instabil; sie wurde nach Originalbefund neu gestrichen. Die hölzernen Skulpturen des Heiliggrabes, die in unmittelbarer Nähe des Brandes standen, zeigten Russablagerungen, Brandblasen, gelöste Farbschollen bis hin zu verbrannten Partien (Abb. 18–19). Sie wurden gereinigt, lose Malschichten gefestigt und Fehlstellen retuschiert. Alle übrigen Ausstattungsstücke wurden gereinigt.

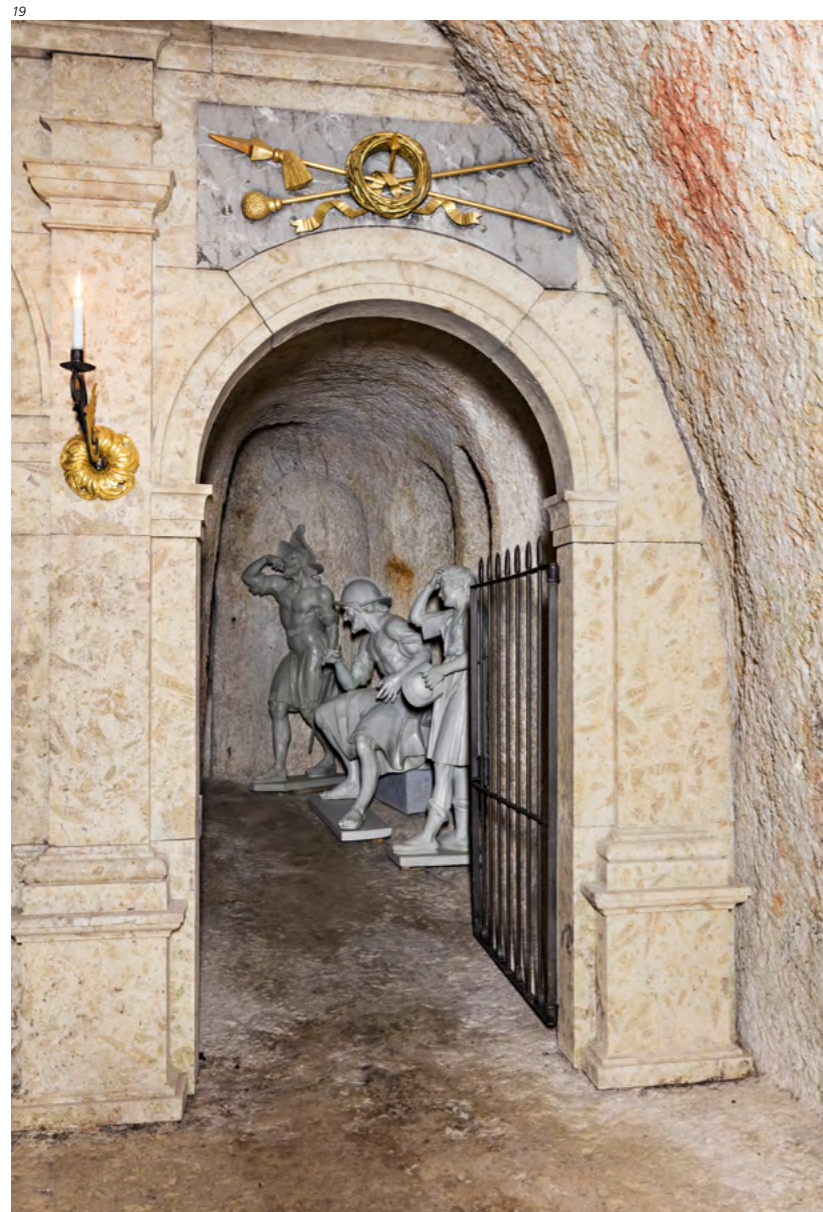
Abb. 19
Heiliggrab, Wächter in situ
nach der Restaurierung.
Foto 2020.

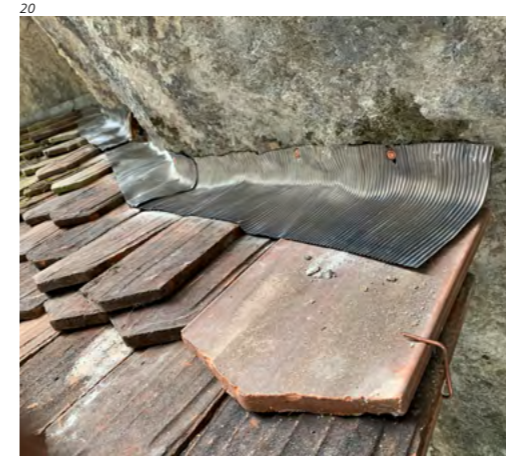
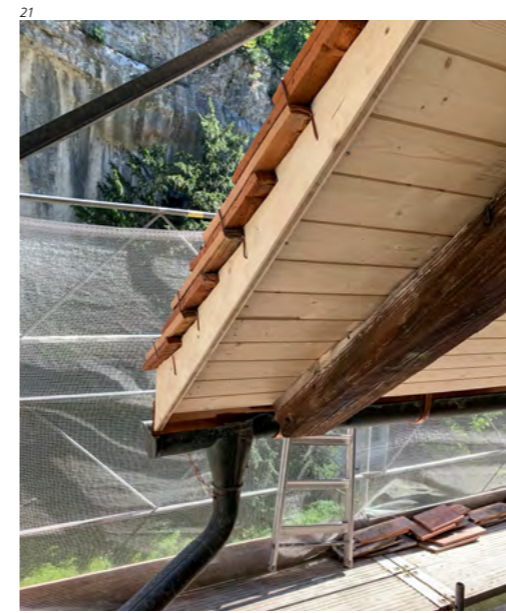
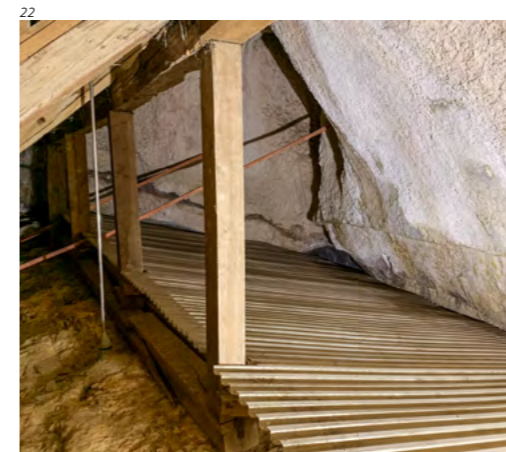
Abb. 20
Veranakapelle, Dachrestaurierung. Anschluss des Ziegeldachs an die Felswand.
Foto 2020.

Abb. 21
Veranakapelle, Detail des restaurierten Dachs.
Foto 2020.

Abb. 22
Veranakapelle. Restaurierte Dachkonstruktion über dem Gewölbeanschluss.
Foto 2020.
