Restauriert und neu betrachtet: die Ostfassade des Solothurner Rathauses

STEFAN BLANK

Solothurn, Rathaus, Barfüssergasse 24

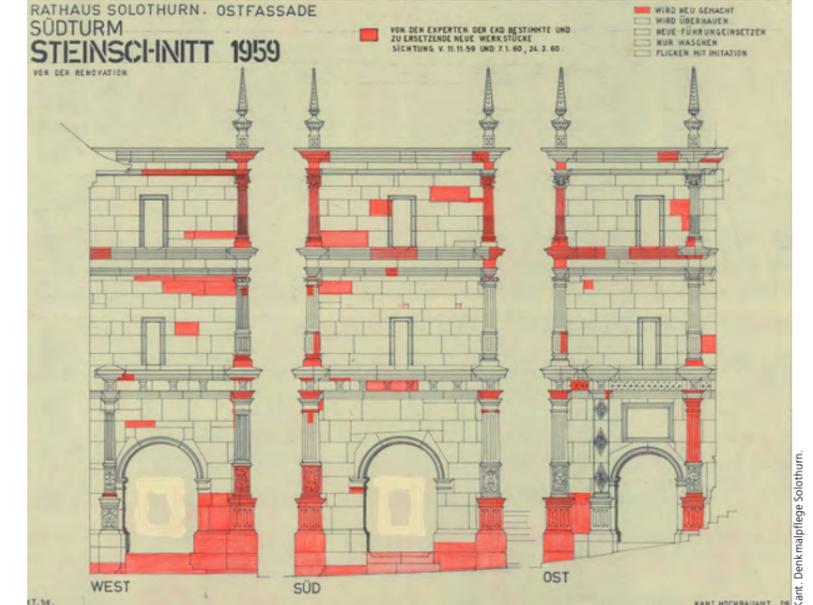
Abb. 7
Plan des Südturms mit rot
eingezeichnetem Steinersatz.
Anlässlich der Restaurierung
von 1960 so umgesetzt.

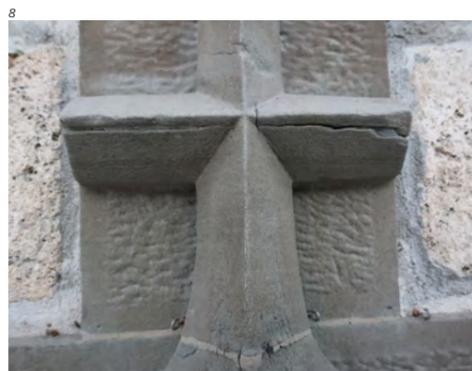
Abb. 8
Schadensbild am Sandstein.

Auslöser für die Restaurierungsarbeiten waren sichtbare Schäden am Mauerwerk (Abb. 8–10), undichte Stellen in den Dachbereichen und die relativ starke Verschmutzung der Fassade.

Abb. 8–10
Schäden am Mauerwerk.

Bei den wenigen Fassadenelementen aus grünem Sandstein arbeiteten die Steinmetze die festgestellten losen und stark angewitterten Stellen bis auf den gesunden Stein zurück. Nach der Festigung des Untergrundes folgte die Reprofilierung mit einem farblich passenden Sandsteinmörtel und abschliessend die Anpassung der Oberflächenstruktur an die jeweilige Umgebung. Beschädigte Fugen wurden aufgefäst und neu verfügt.

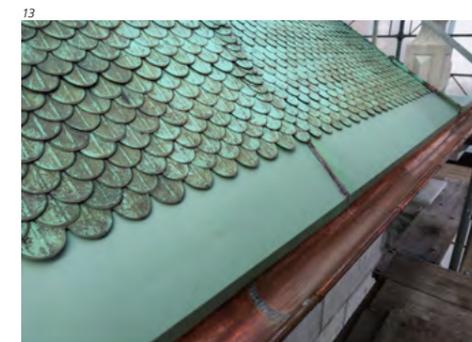
Abb. 12
Instand gestellter
Dachanschluss an den
Tuffsteinturm.

Die Spenglerarbeiten umfassten vor allem die Instandstellung der Traufanschlüsse der beiden Zwiebeldächer (Abb. 13) und deren Anschlüsse an den Mittelurm, wo immer wieder eindringendes Wasser Probleme bereitete (siehe oben). Auch die Bereiche um die Obelisken mussten durch neue Blechabstschlüsse abgedichtet werden. Bei den hundertjährigen Blechschindeln der Turmdächer waren keine Massnahmen nötig. Die aufwendig als Drachenköpfe gestalteten Wasserspeier aus Kupferblech sind seit längerem nicht mehr in Funktion. Sie wurden partiell geflickt, die Befestigungen kontrolliert und auch die zugehörigen schmiedeeisernen Konsolen aufgefrischt. Leider konnten die bereits mehrfach geflickten Kupferblechkugeln der Turmspitzen nicht mehr wiederverwendet werden. Die nach altem Vorbild neu hergestellten Kugeln nahmen wiederum die alten Zeitkapseln auf. Eine Restaurierung und Neufassung mit den Solothurner Farben und vergoldeter Jahreszahl «1797» erhielten die beiden Wetterfährhchen, die vom Schlosser auch wieder gangbar gemacht wurden.
