# Neues Grün nach altem Muster – die Kapelle Huggerwald in Kleinlützel

REGULA GRAF

Die Kapelle St. Wendelin ist prägend für den idyllisch in der Landschaft liegenden Weiler Ober-Huggerwald. Sie steht leicht erhöht an der südlichen Ausfahrt Richtung Liesberg. Die Kapelle wurde 1887 in betont schlichter Neuromanik erbaut und erfuhr 2021 eine Gesamtrestaurierung. Diese gab den Anlass, die aktuellen Kenntnisse zu dokumentieren und den Bau zu würdigen.

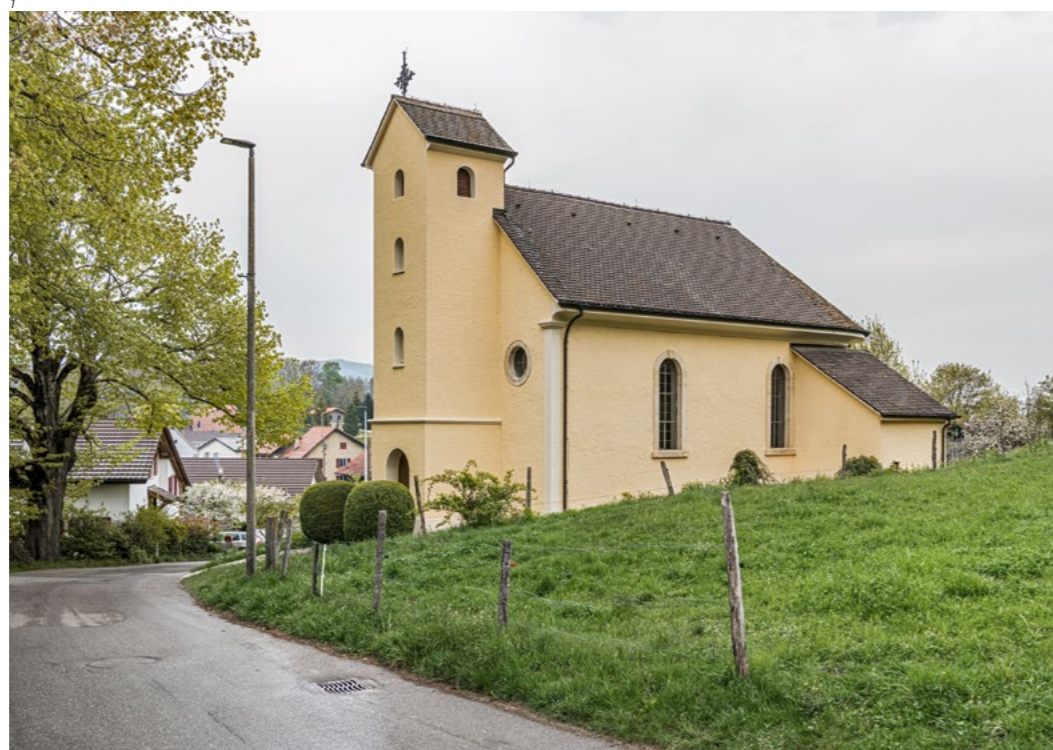
Abb. 1  
Ansicht von Südwesten  
auf die Kapelle St. Wendelin,  
Huggerwald. Nach der  
Restaurierung 2021.

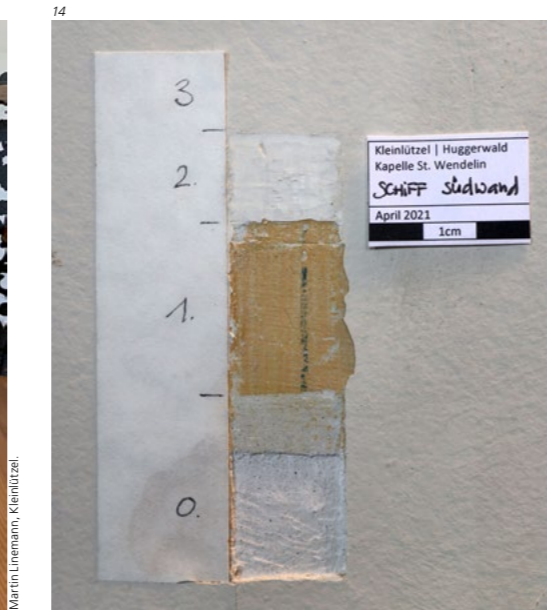
Abb. 14  
Farbsondierung an der  
südlichen Schiffswand im  
April 2021.

Weitere Farbuntersuchungen ergaben für die Wandflächen im Kappellenschiff einen gelborangen und im Sockelbereich einen ockernen Farbton (Abb. 14). Im Altarraum waren die Wandflächen einst grün
