# Die Martinskirche in Olten – zur Restaurierung eines späthistoristischen Gesamtkunstwerks

Die 1908–1910 erbaute Oltner Martinskirche gilt als eine der bedeutendsten Grossraumkirchen des ausgehenden Historismus in der Schweiz. Dreissig Jahre nach der letzten Restaurierung erhielt die Kirche erneut eine Auffrischung, die den prächtig ausgestatteten Innenraum wieder ins rechte Licht rückt.

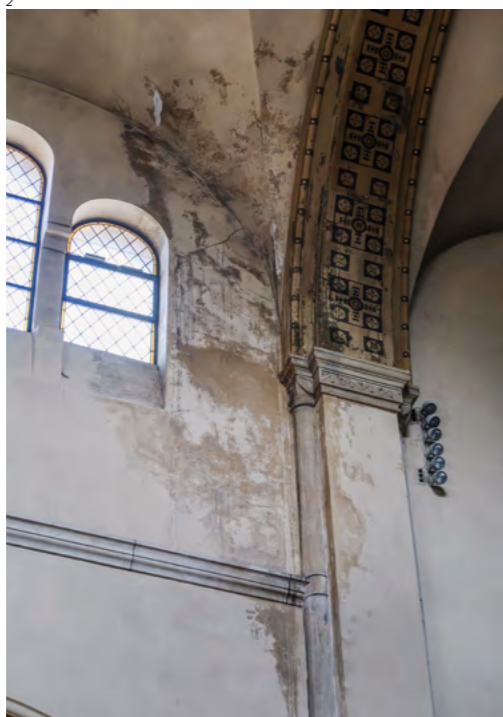
Abb. 2  
Wasserschaden im Bereich  
der Orgelempore.

Eigentlicher Auslöser und Beförderer der Restaurierungsarbeiten war ein Wasserschaden, verursacht durch den Sturm Burglind im Januar 2018 (Abb. 2). Die ohnehin notwendigen Reparaturarbeiten waren für die Kirchgemeinde Anlass, den vor fast genau 30 Jahren letztmals aufgefrischten Kirchenraum einer erneuten Restaurierung zu unterziehen. In einer ersten Etappe im Jahr 2020 wurde die Aussenhülle instand gestellt unter besonderer Berücksichtigung derjenigen Stellen, an denen 2018 der Wasserschaden entstanden war oder wo eine potenzielle Schadenanfälligkeit auf erneute Wassereinträge bestand. Die ausgeführten Arbeiten beinhalteten am Kirchenschiff die Restaurierung der originalen Schleppplukarnen mit Teilersatz der morschen Ort- und Stirnläden und Neuanstrich, die Kontrolle und wo nötig der Ersatz von Spenglerarbeiten sowie die Abdichtung der Obergadenfenster durch die Erneuerung der äusseren Versiegelung. Die Lüftung des Kirchenraums erfolgt nun neu über motorisierte Flügelfenster in den Seitenschiffen, die über das Gebäudeleitsystem gesteuert werden. In den Türmen wurden auf Höhe der Glockenstuben die Geschossböden abgedichtet und alle Schallöffnungen durch den Einbau von hölzernen, mit Ölfarbe gestrichenen Jalousien vor Witterungseinflüssen besser geschützt. Bei den übrigen Turmfenstern mussten die einfach verglasten, teils stark korrodierten Stahlrahmenfenster mit neuen Rahmenteil geflickt und einzelne defekte Gläser ausgewechselt werden. Die nach Westen ausgerichteten Fenster erhielten eine zusätzliche Schutzverglasung. Die zweite Etappe von 2021 betraf das Innere der Kirche (Abb. 1, 4). Bereits 2005 hatte ein Bericht eines auf historische Bauten spezialisierten Bauphysi-
