Das Bauernhaus Schlössliweg 17 in Biberist – einst bedroht, heute sorgsam restauriert

Im Süden der Stadt Solothurn wurde 1819 ein Vielzweckbauernhaus als Pächterhof des Schlösschens Vorder-Schöngrün errichtet. Ein mächtiges Mansardwalmdach und eine grosse Hocheinfahrt weisen auf die spezielle Funktion hin. Das lange vom Abbruch bedrohte Bauernhaus zeigt sich heute dank beharrlicher Denkmalpflege und aufgeschlossener Eigentümerschaft als vorbildlich restauriertes Baudenkmal.

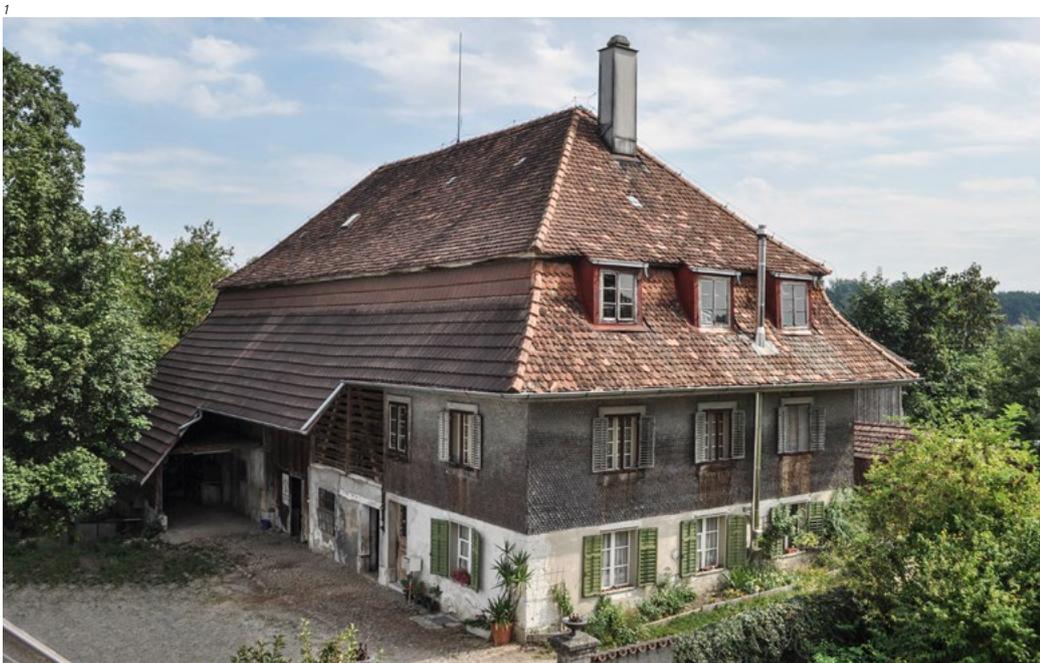
Abb. 1
Biberist, Schlössliweg 17.
Der ehemalige Pächterhof des
Schlösschens Vorder-Schön-
grün in einer Aufnahme von
Westen, vor der Restaurierung.
Foto 2013.

Aufgrund der erwähnten Rahmenbedingungen wurde die Sorgfaltspflicht gegenüber dem Gebäudebestand vernachlässigt. Mieter sahen sich folglich veranlasst, bei Schäden oder Begehren in Bezug auf Nutzungsveränderungen selber Hand anzulegen. Dies führte zu laienhaften Reparaturen und Veränderungen an verschiedenen historisch bedeutenden Bauteilen. Darüber hinaus wurden zumindest seit dem frühen 20. Jahrhundert keine relevant werterhaltenden Renovationsarbeiten durchgeführt (Abb. 1).

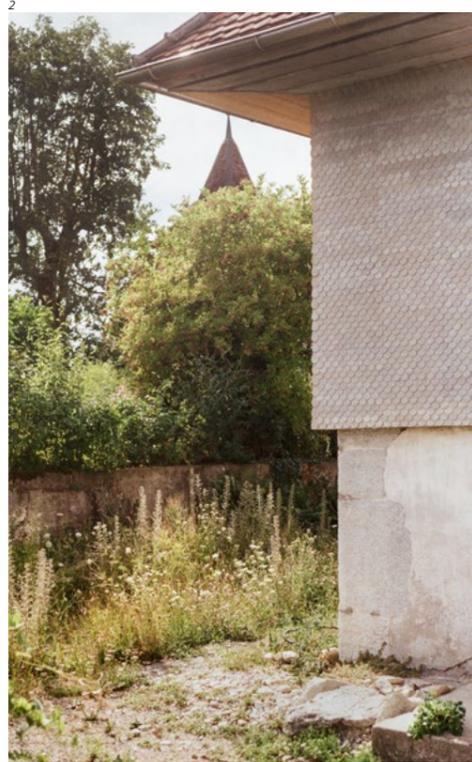
Abb. 3
Blick aus dem Scheuneninnern gegen die restaurierte Gimwand und das Vordach, dessen Rafen mit Zangenkonstruktionen verlängert wurden. Foto 2023.

Wegen der Wiederherstellung des historischen Gebäudevolumens stellte sich die Frage, wie mit der im Zuge des Schleppdachbaus abgebrochenen Gimwand zu verfahren war. Sie war im Verlauf des Bauprozesses mit horizontalen Brettern und Verstrebungen konstruiert worden, weshalb sich eine vollständige Wiederherstellung des ursprünglichen Zustandes als fragwürdig erwies. Deshalb wurden horizontale Bretter in regelmässigem Abstand in die vorhandenen Nuten der Gimwand-Stützen eingeschoben und im Inneren mit sichtbaren Eichenkeilen fixiert (Abb. 3, 9).

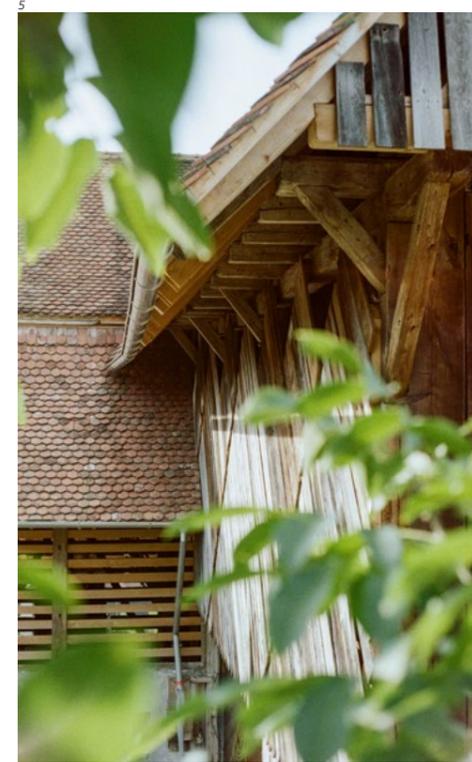
Abb. 5
Die Ständerkonstruktion der Hocheinfahrt erhielt eine aussteifende, aussen angebrachte Diagonalschalung, die die Neigung des Mansarddachs aufnimmt. Foto 2023.

Die Hocheinfahrt wurde aus einer ansteigenden Ständerkonstruktion mit einem Kopfband gebaut. Darüber befindet sich ein geneigtes Rafendach mit abgesperrten Querbänden und Streben. Aufgrund von Fäulnis und massiven Querschnittsminderungen der Schwellen kam es zu starkem Absacken, Verschiebungen und erheblicher Instabilität. Der Anbau

des Dachschleppers verursachte eine ungleichmässige Lastverteilung und eine seitlich einwirkende Querlast. Fäulnis und Holzschädlingsbefall waren weit verbreitet.

Die Konstruktion wurde komplett abgedeckt und in die ursprüngliche Position gebracht. Beschädigte Bauteile wurden ersetzt, teilweise defekte mittels fachgerechter Holzverbindungen instand gesetzt. Die unsachgemäss zurückgeschnittenen Rafen wurden mit neuen Zangen verlängert und entsprechend der Restaurierung des Vordachs des Haupthauses Süd angebracht.

Beim Rückbau erwies sich die Verstrebung der Konstruktion in sämtlichen Ebenen als unzureichend. Es galt in dieser Phase, die Hocheinfahrt wo immer möglich horizontal zu stabilisieren. Die neuen Verstrebungen kamen als diagonale, aussen auf die bestehende Holzständer-Konstruktion montierte Schalungslattung zur Ausführung. Dadurch ergab sich die Chance, den Übergang zwischen Mansarddach und Hocheinfahrt im Sinne einer konstruktiven Fügung zu lösen. Zudem hebt die diagonale Anordnung der neuen Schalung visuell aussergewöhnliche historische Verbindungen an der Hocheinfahrt-Konstruktion hervor. Die Schalung folgt der Logik eines zeitgemässen Gestaltungsansatzes, steht im geschützten bauhistorischen Kontext und wurde ausschliesslich unter Verwendung demontierter Wand- und Bodenbretter umgesetzt (Abb. 5, 6, 9).

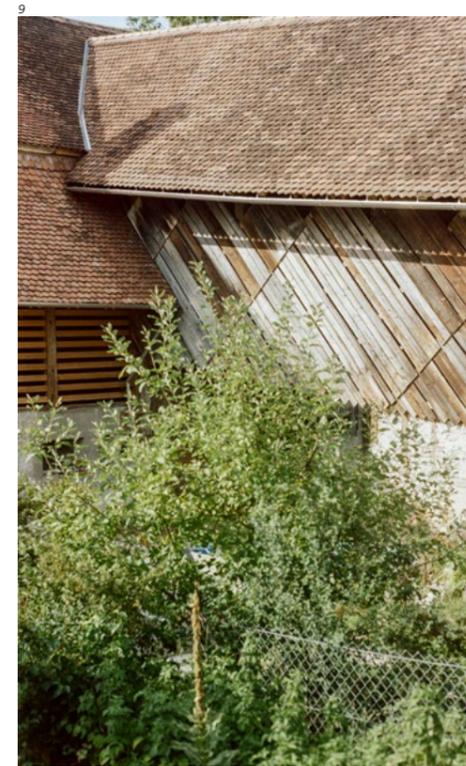
Abb. 9
Blick von Süden auf die Gimwand und auf die Südwestfassade der Hocheinfahrt. Foto 2023.

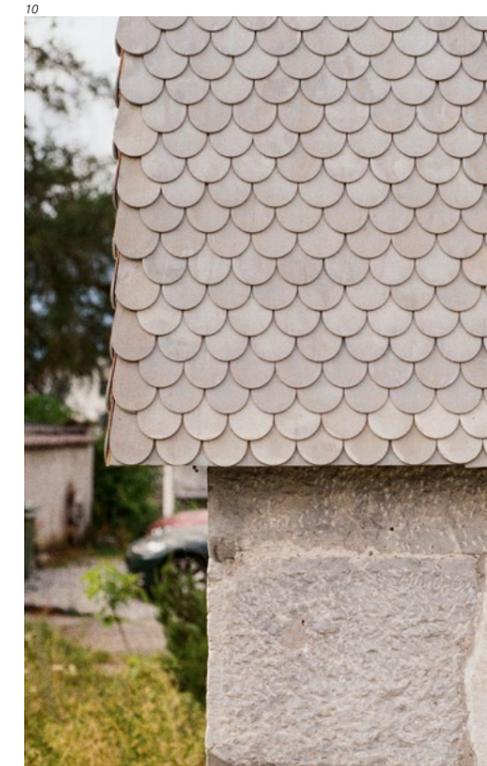
Abb. 10
Die Eckituation des Wohnteils in einer Detailaufnahme. Da auch an den Gebäudeecken ganze Schindeln verwendet wurden, hüllt der Schindelschirm das Obergeschoss des Wohnteils wie ein textil wirkender, umlaufender Vorhang ein.

Der Schindelschirm im Obergeschoss des Wohnteils wies verschiedene Schäden auf und wurde durch einen neuen ersetzt. Dies erlaubte es, mit einer minimalen Dämmebene eine bauphysikalische Verbesserung im Obergeschoss zu erzielen. Die veränderten Auftragsstärken legten den gestalterischen Schwerpunkt auf die umlaufenden Übergänge zwischen der bestehenden Struktur und der neuen Fassadenhaut. Der Erhalt der historischen Substanz und die Integration zeitgemässer Massnahmen standen dabei im Vordergrund.

Der neue Schindelschirm setzt sich vom Bestand ab und hüllt das Obergeschoss des Wohnteils wie ein Vorhang ein. Die Fuge zum Bestand wurde dunkel und in Stufen ausgeführt. Durch diesen im Schatten liegenden Übergang erlangt die neue schuppenhafte Schindelfläche eine umlaufende textile Wirkung. Um diese zu akzentuieren, erhielten die Fassadenecken – entgegen der herkömmlichen Aus-

führung – eine Stossabdichtung aus Metall, und die Eckübergänge wurden durch ganze Schindeln gebildet (Abb. 10). Demgegenüber kamen halbe Schindeln ausschliesslich zu dekorativen Zwecken an Übergängen von unterschiedlichen Bauteilen zur Anwendung.

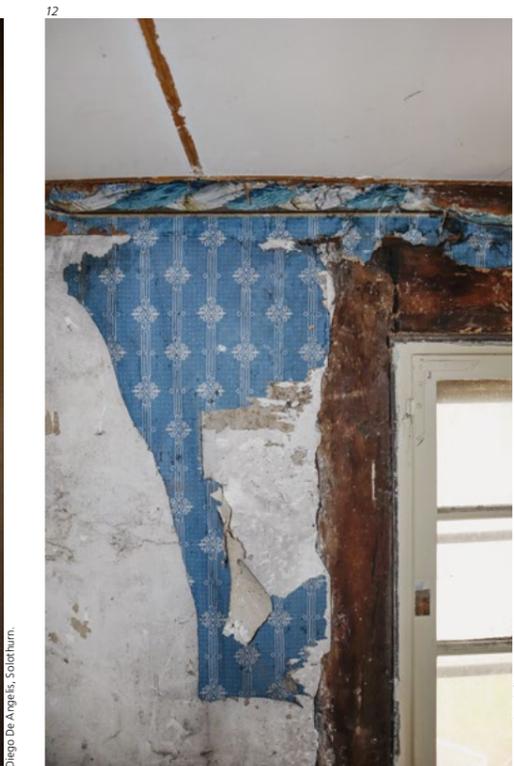
Abb. 12
Zeitschichten: Im Obergeschoss kamen Fragmente einer bedruckten Tapete aus dem 19. Jahrhundert zutage. Foto 2021.

Auch der Rückbau der Wandverkleidungen der Obergeschosskammern brachte diverse Schichten aus unterschiedlichen Epochen zutage, insbesondere Fragmente historischer Tapeten (Abb. 12) und Bruchstücke von Verputzen. Aufgrund dieser Erkenntnisse wurde beschlossen, die von den Nagetieren beschädigten Bauteile umfassend zu ersetzen, ohne jedoch den fragmentarischen Charakter der historischen Spuren zu verwischen.
