# Gewerbe am Wildbach in Oberdorf: Ein intaktes Ensemble überdauert die Zeit

### Restaurierungsbericht

#### Oberdorf, Weissensteinstrasse 140, Gewerbebau und Bogenbrücke über den Wildbach

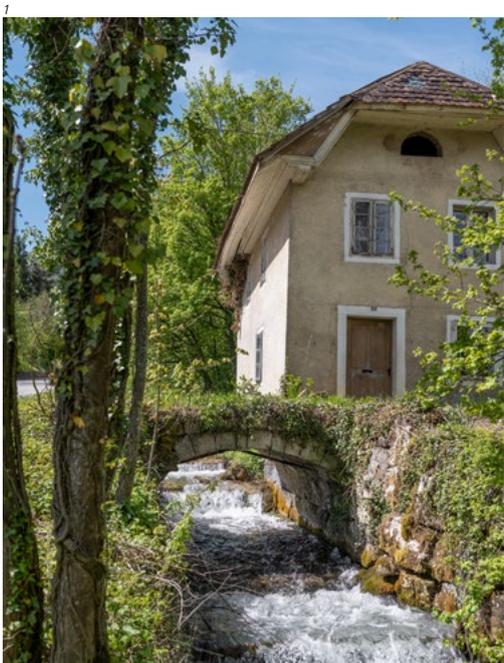
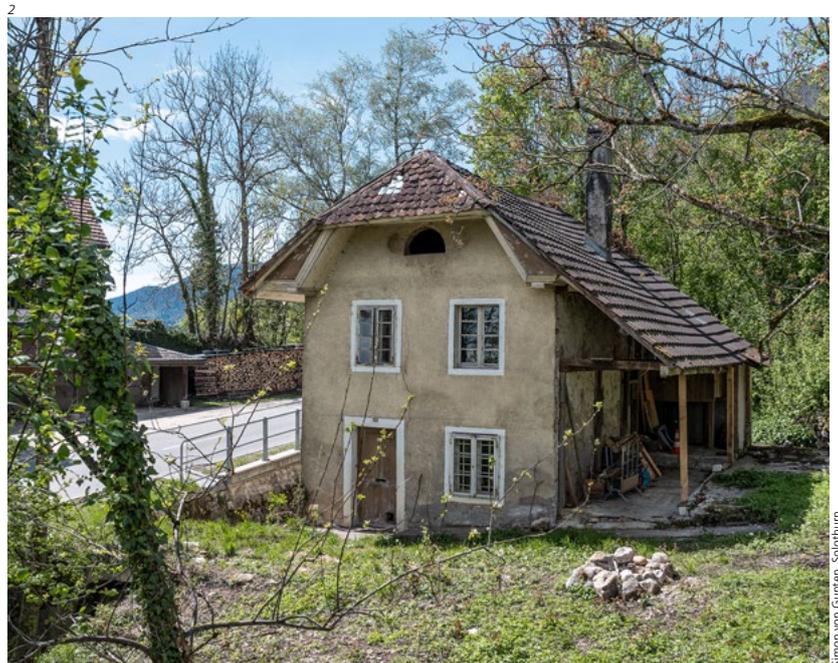
*Abb. 1, 2  
Oberdorf, Weissensteinstrasse  
140. Das gewerbliche Haus  
und die Brücke vor der Restau-  
rierung. Fotos 2021.*

Nachdem der letzte Bewohner das Haus verlassen hatte und keine Unterhaltsarbeiten mehr ausgeführt wurden, begann der schleichende Verfallsprozess des Gewerbebaus. Der Bewuchs des Dachs und der Nordfassade mit Efeu, das die Dachhaut löcherte, sowie ein undichter Kaminanschluss hatten das Tragwerk geschädigt. Dieses war in der letzten Bauphase Anfang des 19. Jahrhunderts zeittypisch mit zu kleinen und wahrscheinlich wiederverwendeten Hölzern erbaut worden.

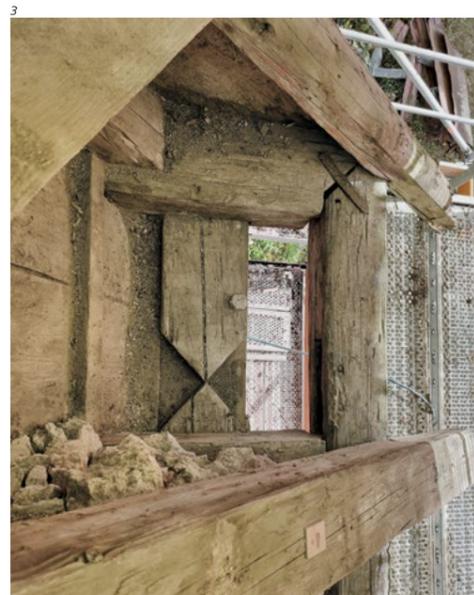
Abb. 3  
Nicht verwendete Holzverbindungen wie der Kreuzkamm im Mauerbalken werfen Fragen zur Konstruktionsgeschichte des Hauses auf. Foto 2021.

finden, die nicht mehr zum Gefüge gehören (siehe Abb. 3). Die sichtbaren Köpfe der Balken im Vordachbereich sind durch Zungenfasen und eine Rundung geschmückt. Auf der Westseite waren die Sparren und das Vordach mit Brettern verschalt. Dies wirft nun verschiedene Fragen auf:

- Kann es sein, dass die Wände, die heute mit ausgefächtem Rieg ausgeführt sind, nicht bauzeitlich sind? Der Kreuzkamm auf den Mauerbalken deutet darauf hin. Somit wäre die heutige Dachform, ein Satteldach mit kleiner Teilwalmfläche, einem für die Region typischen, mit Brettern verkleideten Freibund und einem Vordach, nicht als bauzeitlich anzusehen.

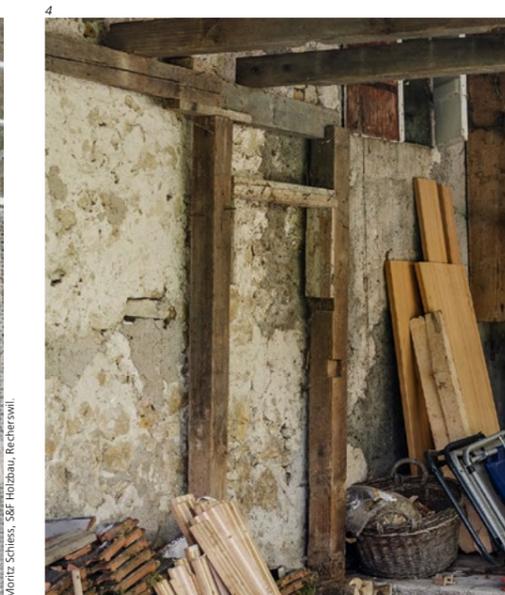
Abb. 4  
An der Ostfassade blieb der historische Verputz, geschützt durch den Schleppdachanbau, erhalten. Auf dem Grundputz liegt ein Deckputz, der abschliessend weiss überkalkt wurde. Foto 2021.

Die Farb- und Mörteluntersuchungen waren insofern einfacher, als die dem Bach abgewandte Seite des Gebäudes noch den bauzeitlichen Kalkputz sowie einen Anstrich mit Kalkfarbe aufwies. Diese Fassade war über eine lange Zeit unter einem nachträglich erstellten Anbau aus Holz verdeckt (Abb. 4).

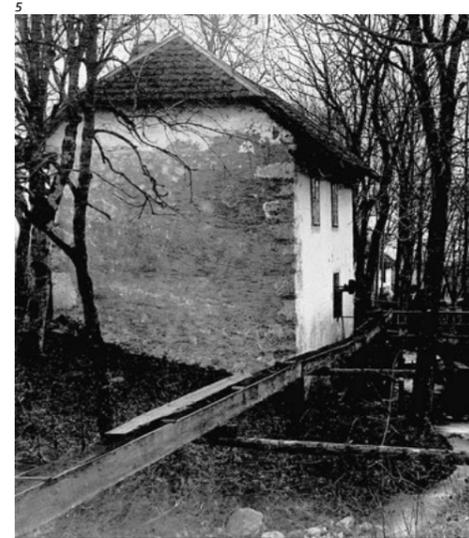
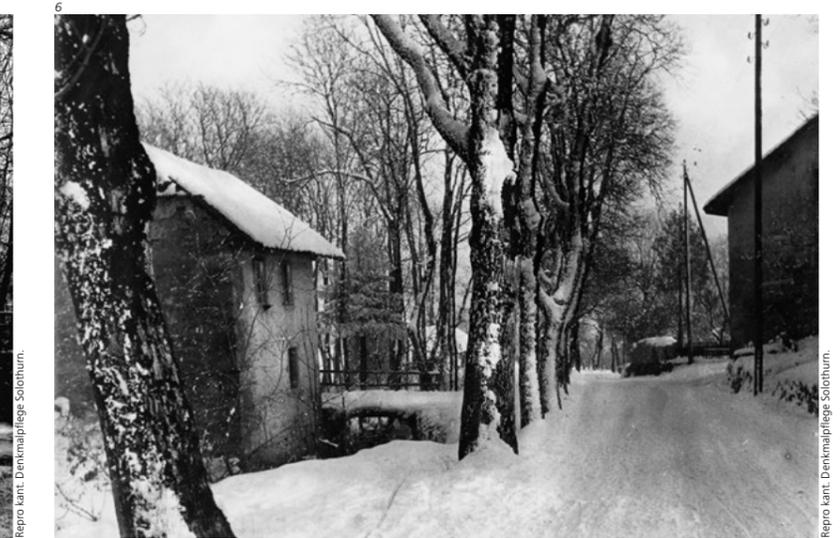
Eine um 1925 aufgenommene Fotografie zeigt einen Holzkanal und die Welle eines kleinen Wasserrades (Abb. 5, 6), und in der Dorf- und Schulgeschichte aus

Abb. 5, 6  
Noch im frühen 20. Jahrhundert bezog der Gewerbebau die benötigte Energie über einen Holzkanal aus dem Wildbach. Aufnahme links um 1925, rechts von 1934. Zentralbibliothek Solothurn.

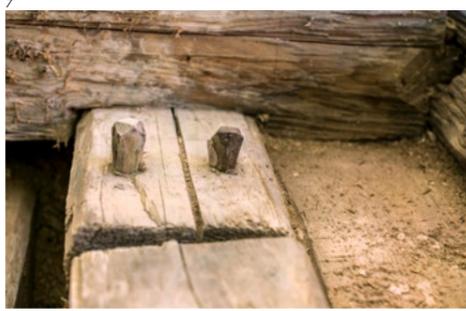
Abb. 7  
Eine historische, mit Holznägeln gesicherte Längsverbinding zweier Balken.

In enger Zusammenarbeit mit der Denkmalpflege wurde sorgfältig demontiert und freigelegt, beschriftet und über das weitere Vorgehen entschieden. Dabei kamen weitere Befunde hinzu, die am verkleideten Gebäude noch nicht zu sehen waren. Zum Beispiel eine historische Längsverbinding zweier Balken, welche mit Holznägeln gesichert war (Abb. 7). Oder das wahre Ausmass des Zerfalls, das vorher in der Projektphase nur vermutet wurde.

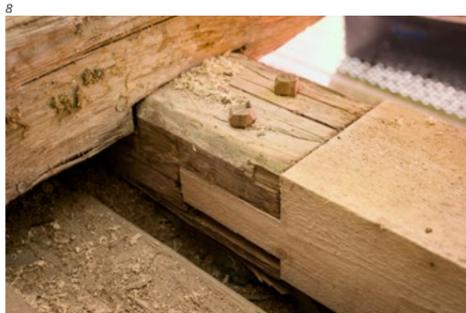
Abb. 8  
Alte und neue Hölzer wurden in traditioneller Technik verbunden. Holzverbindungen aus dem historischen Bestand wurden weiterverwendet.

Nach der Demontage des Tragwerks von Hand wurden die Hölzer teilweise ganz ausgetauscht oder nur Teilstücke mit traditionellen Holzverbindungen angestückt. Dabei wurden der Holzschmuck, die Abfahrungen oder die konstruktiven Details vom historischen Bestand übernommen (Abb. 8, 9). Das neue Bauholz stammt aus dem Forstrevier Leberberg. Die nur einige Meter bachabwärts gelegene Sägerei Adam, die vermutlich schon 1839 Teile des Bauholzes für das Gebäude geliefert hatte, sägte es in vorzüglichster Manier (Abb. 11).

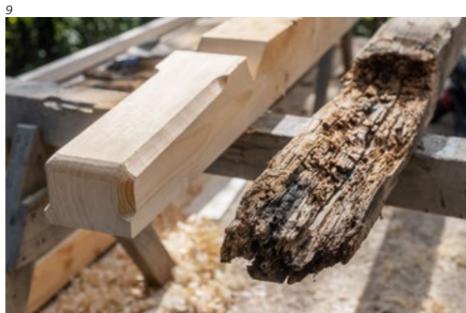
Abb. 9  
War ein Ersatz von alten Holzelementen notwendig, wurden die bestehenden Schmuckelemente übernommen. Rechts der Sparren von 1844, links sein Ersatz von 2021.

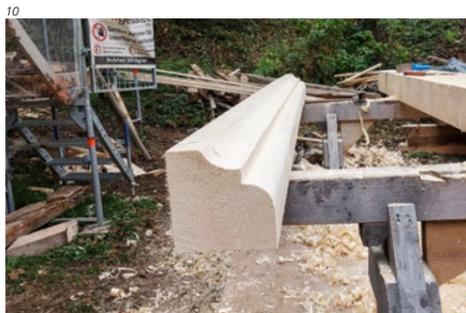
Abb. 10  
Der Traufbalken wurde von Hand ins Profil gehobelt.

die Balken, Sparren und profilierten Hölzer einzeln zu bearbeiten (Abb. 9, 10). Dabei ist es wichtig, möglichst viele Bearbeitungen von Hand und mit Handwerkzeugen auszuführen, damit Profile und Zierformen nicht modernisiert werden und die Zimmerleute das Handwerk nicht verlernen. Ausserdem sind dafür viele heute nicht mehr gebräuchliche Werkzeuge für die Holzbearbeitung notwendig, wie beispielsweise der Schiffshobel, das Ziehmesser oder die Bernereisen.

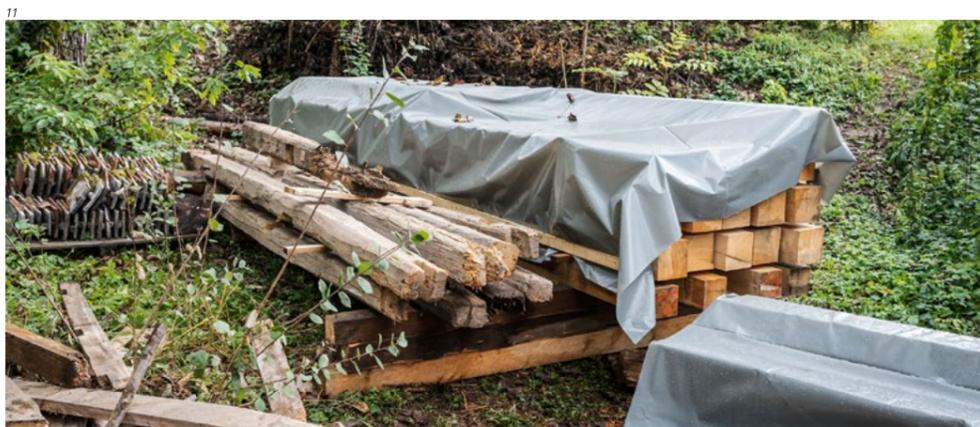
Abb. 11  
Die alten und die neuen Hölzer auf dem Abbundplatz.

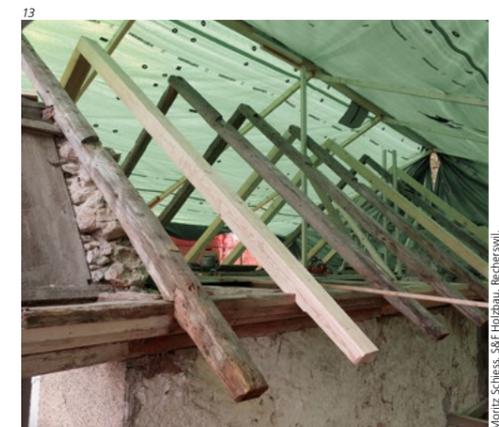
Abb. 13  
Das reparierte und neu aufgerichtete Tragwerk vor der Neueindeckung.

Das so reparierte Tragwerk haben wir Stück für Stück wieder aufgerichtet und zusammengepasst (Abb. 13). Jedes Stück ist dabei eine Einzelanfertigung. Der Aufrichtevorgang unterscheidet sich fun-

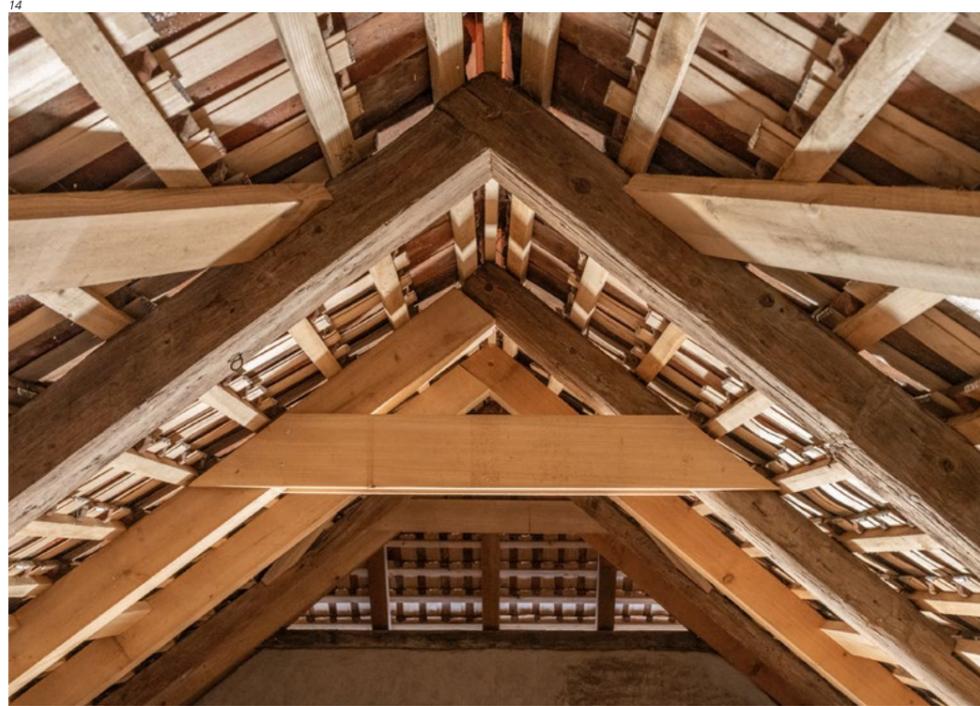
Abb. 14  
Der Blick in den Dachstuhl zeigt das reparierte Tragwerk und die mit Holzschindeln unterlegte Einfachdeckung.

Das Dach erhielt aufgrund von Vorzustandsbefunden in den Teilwalmen wieder eine Einfachdeckung mit handgestrichenen Biberschwanzziegeln, die mit Holzschindeln unterlegt sind. Ebenfalls am Vorzustand orientieren sich der Verzicht auf eine heute übliche Dachrinne aus Kupfer und die Ausführung des Traufdetails ohne Stirnläden. Auch die Verschaltungen der Untersicht an den Längsseiten, welche im 20. Jahrhundert dazugekommen waren und die bauzeitliche Konstruktion mit den verzierten Sparrenköpfen verdeckte, entfielen.

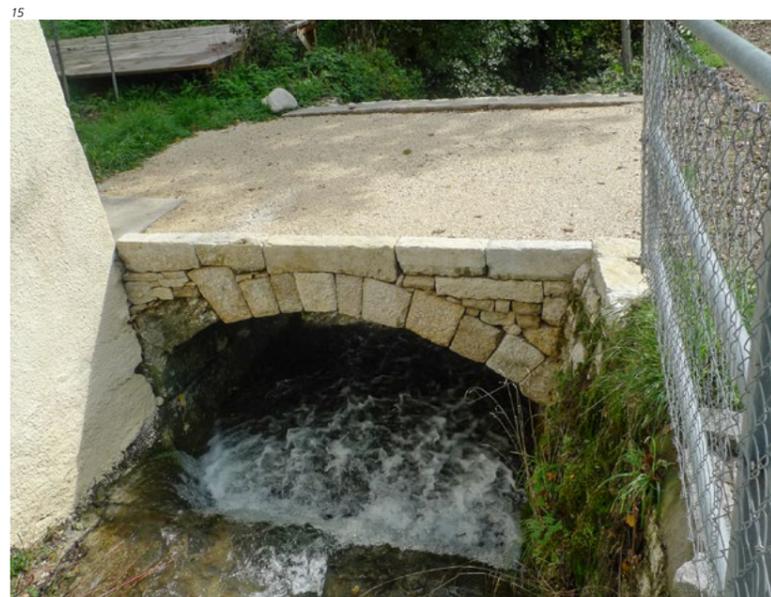
Abb. 15  
Bei der Restaurierung der Natursteinbrücke mussten Brückenwange und Gewölbekranz der Nordseite neu aufgebaut werden. Foto 2022.

Die aus Jurakalksteinen aufgemauerte Bogenbrücke wies insbesondere am strassenseitigen Gewölbeaufleger grosse Schäden auf. Das Auflager war unterspült worden, weshalb sich die Kalksteinblöcke bis auf zwei abgesenkt hatten. Der obere der zwei verbliebenen Auflagerblöcke war gebrochen und zeigte Frostschäden. Auch am Gewölbe waren Kalksteinblöcke gebrochen, sodass sich der äussere Gewölbekranz abgelöst hatte (Abb. 16). Einzelne Gewölbesteine hatten sich abgesenkt und wiesen Frostschäden auf.

Bei der Instandstellung mussten mehrere gebrochene Steinblöcke der Fundation und des Gewölbes unter Zuhilfenahme eines Lehrgerüsts ausgewechselt werden. Die neuen Steinblöcke wurden von Hand behauen und einzeln ohne Mörtel eingepasst, um damit die spezielle Statik der Bogenbrücke wiederherzustellen (Abb. 15, 17).

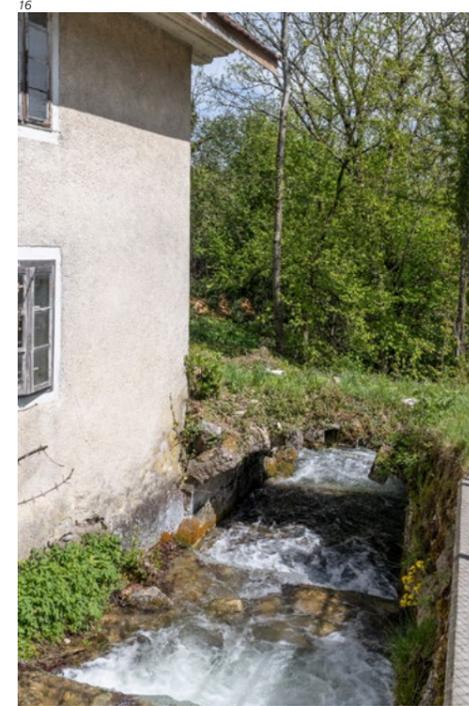
Abb. 16  
Die Natursteinbrücke im Vorzustand, überwachsen und verfallen. Foto 2021.

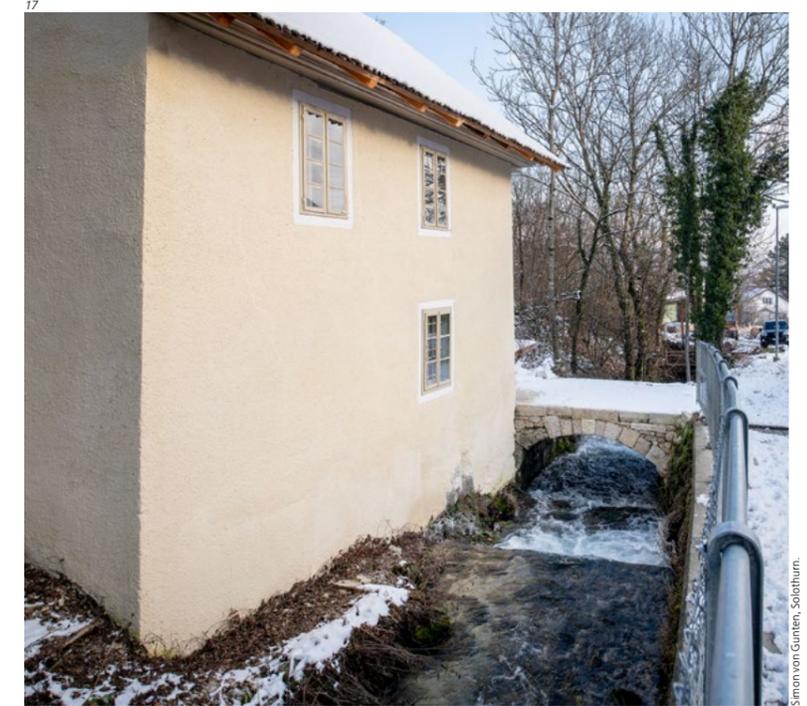
Abb. 17  
Gebäude und Brücke nach der Restaurierung in einer Aufnahme von Norden.
