Räderwerk und Hammerschlag – zur Restaurierungspraxis in der Hammerschmiede Beinwil

JÜRIG HIRSCHI UND MORITZ SCHIESS

Beinwil, Hammerschmiede 98

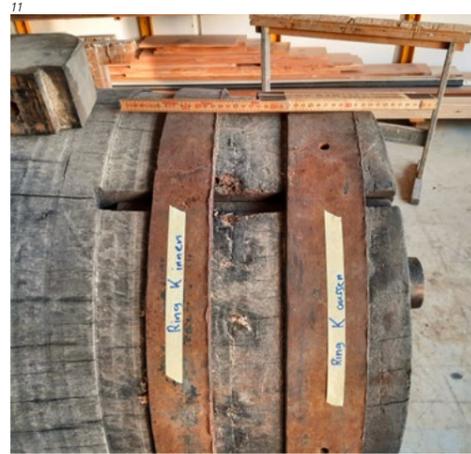
Abb. 11
Innerer Kreuzblattzapfen, Vorzustand.

Am inneren Auflager waren die Welle von 1957/1958, der Kreuzblattzapfen und die Befestigungsringe unbeschädigt. Anders am äusseren Lagerpunkt: Es zeigte sich, dass die Befestigung des Kreuzblattzapfens und jene in der Welle komplett zerstört waren. Georg Ankli hatte versucht, die Lebensdauer mit diversen zum Teil verschweissten Eisenteilen zu verlängern (Abb. 11).

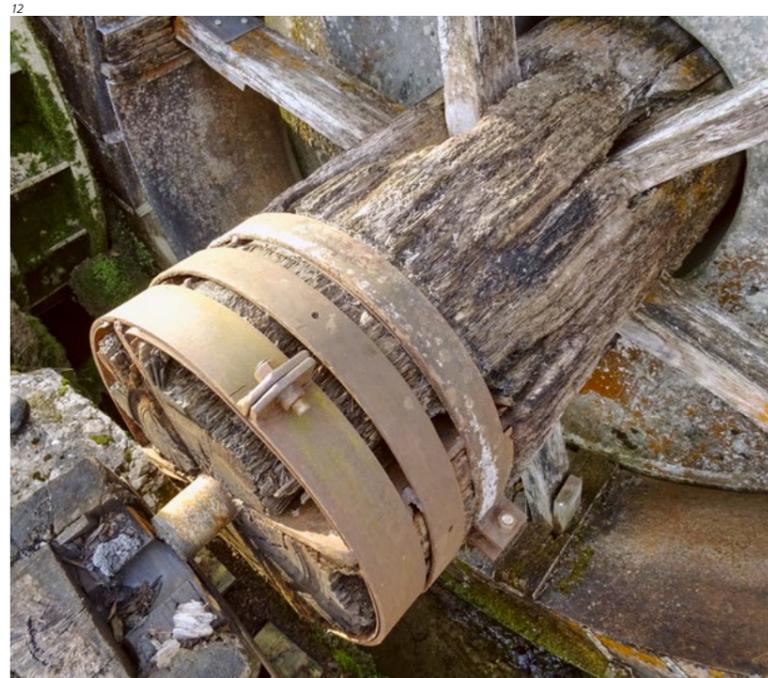
Abb. 12
Auflager aussen an der Welle, 2022.

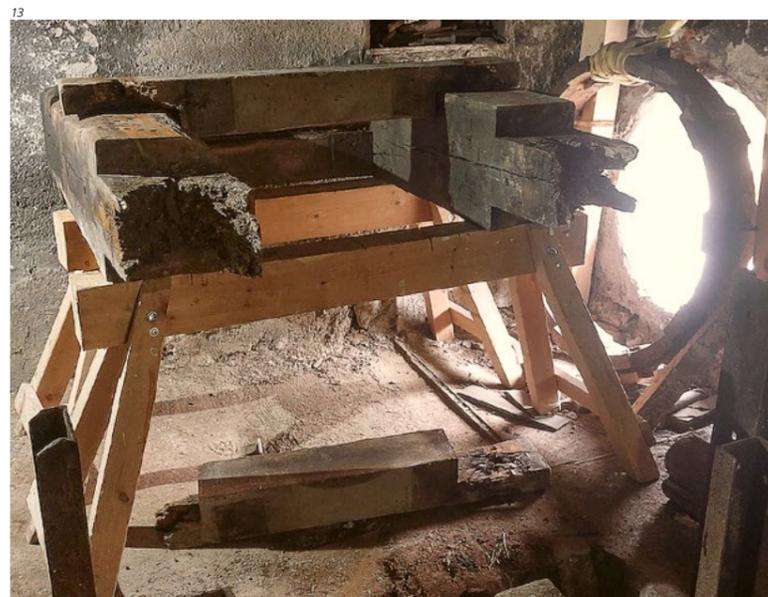
Abb. 13
Der demontierte Hammerbock im Vorzustand.

Bei der ersten Untersuchung schien der Hammerbock unbeschädigt zu sein, bis auf einzelne Keilhölzer zur Befestigung des Schwanzhammers, die abgenützt waren. Nach Beginn der Demontearbeiten zeigte sich, dass der Hammerbock von 1895 etwa 70 cm in den Boden eingelassen war. Er wurde wahrscheinlich – wie wohl auch die seitlichen metal-

lenen U-Profile – im 20. Jahrhundert einbetoniert. Die Pilze hatten auch die Pfosten des Hammerbocks bis auf eine Höhe von 1 m zerstört (Abb. 13).

Der Hammerbock von 1895, der aus zwei eichenen Pfosten und vier Querhölzern besteht, wurde komplett demontiert. Die Querhölzer sind mit kleinem Versatz einseitig schräg an die Pfosten angeblattet. Der ganze Bock wird von einbetonierten, metallenen U-Profilen gehalten, die mit grossen geschmiedeten und durchgehenden Holzschrauben befestigt wurden. Die unteren Querhölzer waren durch Fäulnis geschädigt, ebenso die im Boden einbetonierten Pfostenfüsse. Mittels eines Kreuzzapfens wurden die Pfosten mit Eichenholz angestückt und die unteren Querhölzer ersetzt. Nun stehen die Pfosten

auf Eisenplatten, die Löcher im Boden wurden ausbetoniert (Abb. 22 und 23). Die geschmiedeten Holzschrauben mit den geschmiedeten Muttern wurden gereinigt und wieder montiert. Die Zwischenhölzer und Keile, die zur Fixierung und Höheneinstellung des Hammers dienen, hat Familie Ankli ersetzt.

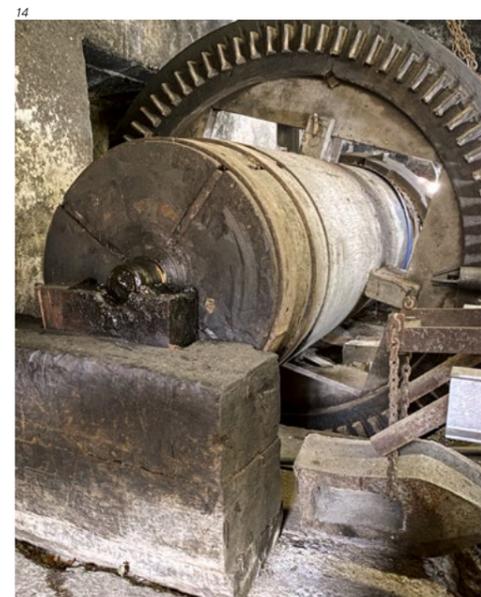
Abb. 14
Kammrad, Vorzustand.

Das Kammrad (Stirnrad) wirkte bei der Untersuchung unbeschädigt, bei der Demontage wurde jedoch festgestellt, dass die durch die Welle gehenden Kreuzarme von holzabbauenden Pilzen zerstört waren (Abb. 14).

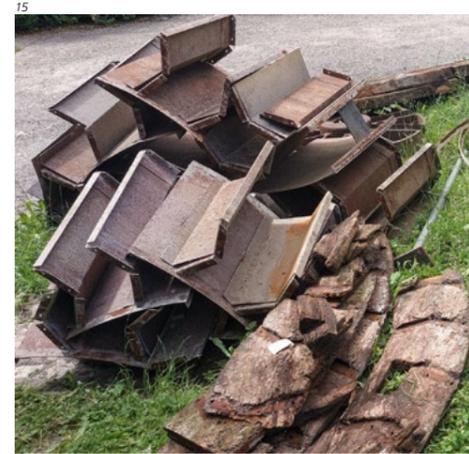
Abb. 15
Ersatzschaufeln aus Blech und abgewitterte Segmente.

Das von Joseph Hänggi gefertigte Wasserrad war 2022 rund dreissig Jahre alt (Abb. 16). Georg Ankli ersetzte die Schaufeln in dieser Zeit durch Blechschaufeln und den Wasserradboden durch Bleche (Abb. 15). Die Demontearbeiten gestalteten sich schwierig, alles war verschraubt und verschweisst. Vom Holz waren noch die stark abgewetterten Segmente, Arme und Auflagerbalken vorhanden. Die Durchsteckarme und ihre Armlöcher waren stark ausgeweitet, die Eisenteile stark verrostet. Eine dicke Kalkschicht überzog das Wasserrad.

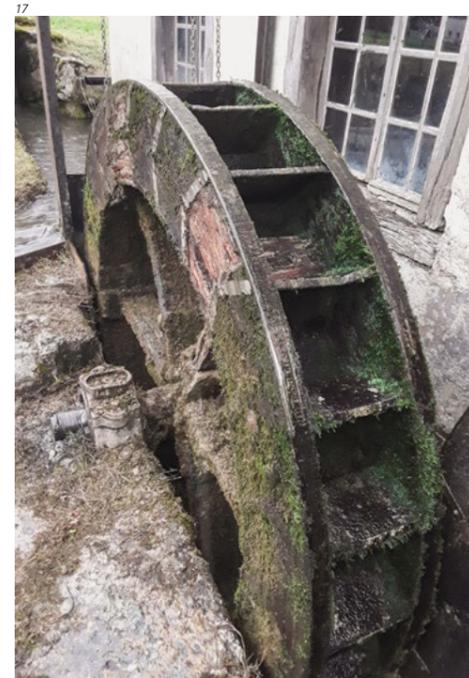
Abb. 16
Grosses Wasserrad, Vorzustand.

Das grosse Wasserrad war komplett zu erneuern. Alle Konstruktionsdetails wurden von den Überresten des von Joseph Hänggi geschaffenen Wasserrades übernommen, soweit sie noch ablesbar waren (Abb. 24 und 25).

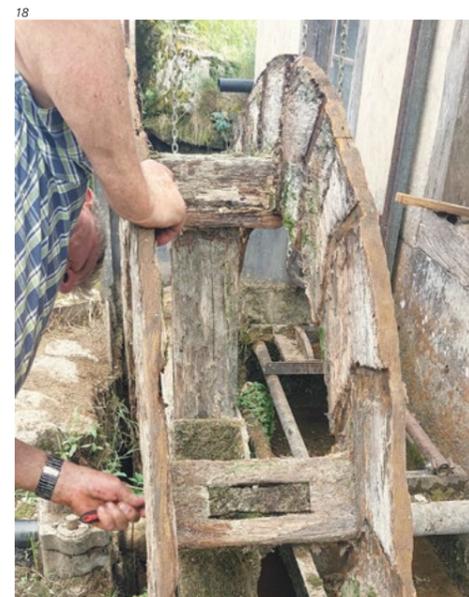
Abb. 17
Kleines Rad, Vorzustand.

Das kleine Wasserrad wies die gleichen Schadensbilder auf wie das grosse. Auch hier hatte Georg Ankli über die Zeit viele Teile durch Metall ersetzt. Die Holzteile waren stark abgewettert und Moos sowie starke Ablagerungen von Kalk überzogen das ganze Wasserrad (Abb. 17 und 18).

Das kleine Wasserrad wurde auf Grundlage des Bestands von 2001/2002 gebaut, der basierend auf den Fotos von 1934 rekonstruiert worden war. Betreffend Holzauswahl und der Art der Verarbeitung wurde gleich vorgegangen wie beim grossen Wasserrad (Abb. 26 und 27).

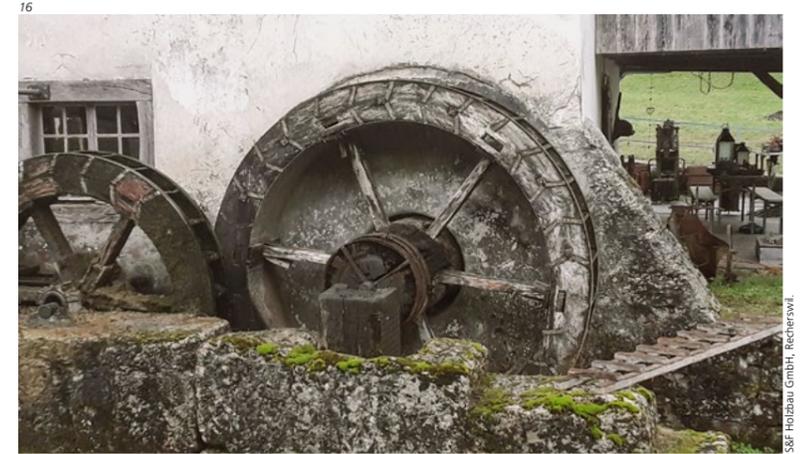
Abb. 18
Demontage des kleinen Wasserrades.
