# Die Pfarrkirche St. Nikolaus in Hofstetten-Flüh nach dem Brand

STEFAN BLANK

### Instandstellungsarbeiten 2022/2023

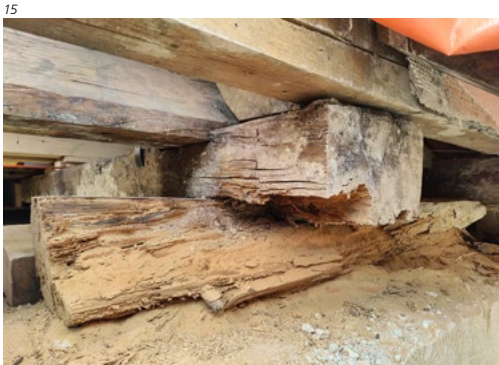
der Längsfassaden aufliegenden Hölzer, waren aufgrund von Wasserschäden von massiver Fäulnis durchsetzt und wiesen einen starken Pilzbefall auf. Zudem waren gewisse Partien von Nagekäfern zerfressen (Abb. 15). Dies führte zu einer massiven Schwächung der Tragfähigkeit der Hölzer im Bereich der Mauerauflager und somit auch zur Schwächung des gesamten statischen Systems. Deshalb mussten auf einer Länge von etwa zehn Metern auf beiden Seiten des Kirchenschiffs die Mauerbalken sowie einige Bundbalkenköpfe und Sparrenfüsse ersetzt werden (Abb. 11 und 12). Sämtliche Holzergänzungen wurden mit sägerohem Vollholz aus regionalen Weisstannen ausgeführt, die Verbindungen wenn möglich traditionell (Überblattung, Zapfen und Verkämmung), wenn nötig aber mit modernen Mitteln des Ingenieurholzbaus (Verschraubungen und Gewindestangen).

Abb. 15  
Detail eines verfaulten und zerfressenen Mauerbalkens im Bereich der nördlichen Längsfassade des Kirchenschiffs.

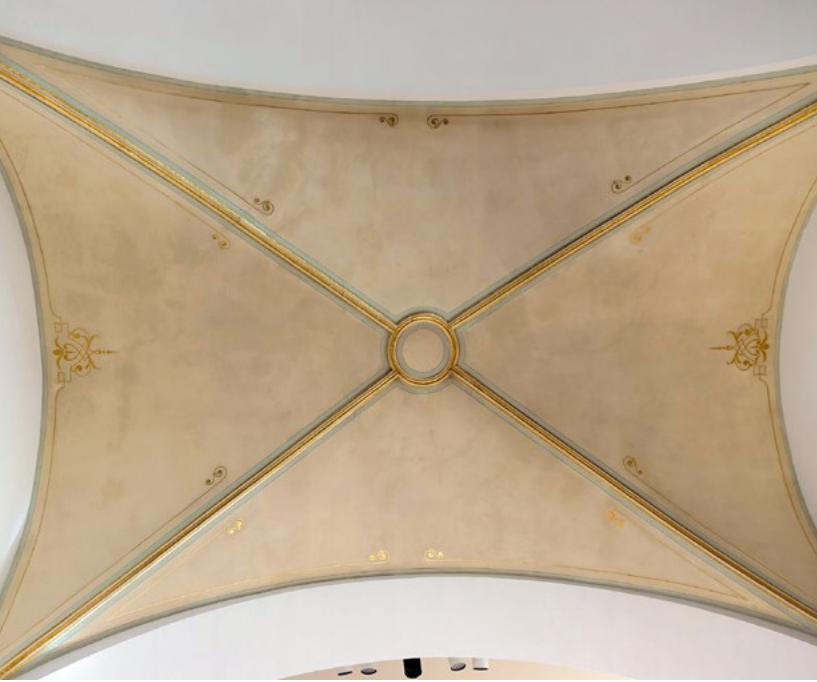
Abb. 16  
Gewölbe zwischen Turm und  
Sakristei, Zustand nach der Res-  
taurierung 2023.

Das Kreuzgewölbe im sogenannten Vorchor zwischen Turm und Sakristei zeigt eine stilistisch ins 19. Jahrhundert gehörende Dekorationsmalerei mit Blattgoldakzenten. Die stark verschmutzte Malerei wurde vom Restaurator zuerst trocken und dann mit einer Tensidlösung feucht gereinigt (Abb. 17). Sich ablösende Farbschollen wurden gefestigt, Fehlstellen ergänzt und retuschiert. Fehlstellen bei den vergoldeten Bereichen wurden mit Blattgold geschlossen. Die dezente Farbigkeit des Gewölbes kommt nun wieder sehr schön zur Geltung (Abb. 16). Die Gipsdecke in der Chorapsis erhielt ebenfalls eine Feuchtreinigung und anschliessend einen Neuanstrich mit Leimfarbe in gebrochenem Weissston. Die Kirchenverglasung besteht aus der innen montierten Bleiverglasung von 1963 und einer äusseren Schutzverglasung in Metallrahmen. Der Brand führte nicht nur zu einer starken Verschmutzung der inneren und der äusseren Verglasung durch Russ und Löschwasser, er beschädigte auch zahlreiche der sechseckigen Antikgläser, die entweder Sprünge aufwiesen, gestaut wurden oder sich verzogen hatten. Zudem erwies sich der verwendete Fugen-

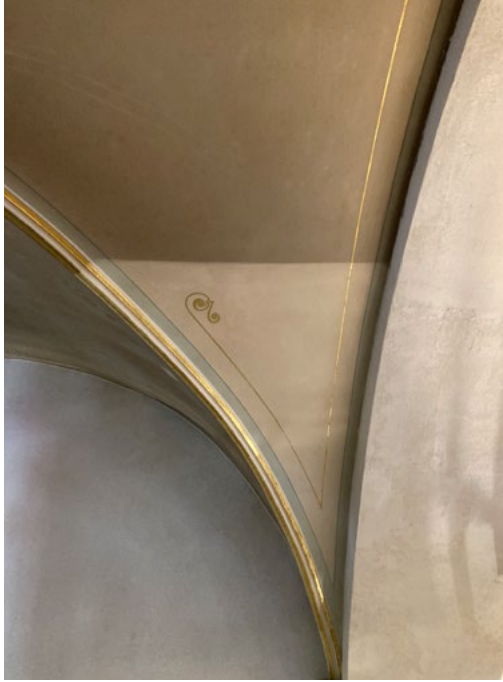
Abb. 17  
Reinigungsmuster am Gewölbe  
zwischen Turm und Sakristei.
