Ein Schlüsselwerk der Nachkriegsmoderne vorbildlich instand gesetzt – das Schulhaus Wildbach in Solothurn

Das 1958/1959 von Bruno und Fritz Haller errichtete Schulhaus Wildbach in Solothurn ist ein wichtiger Zeuge der sogenannten Nachkriegsmoderne. Von der Planerwahl bis zur Ausführung wurde vorbildlich vorgegangen. Dank der konstruktiven Zusammenarbeit aller Beteiligten ist es gelungen, die Schulanlage sorgfältig nach denkmalpflegerischen Gesichtspunkten instand zu stellen und in einen neuen Lebenszyklus zu überführen.

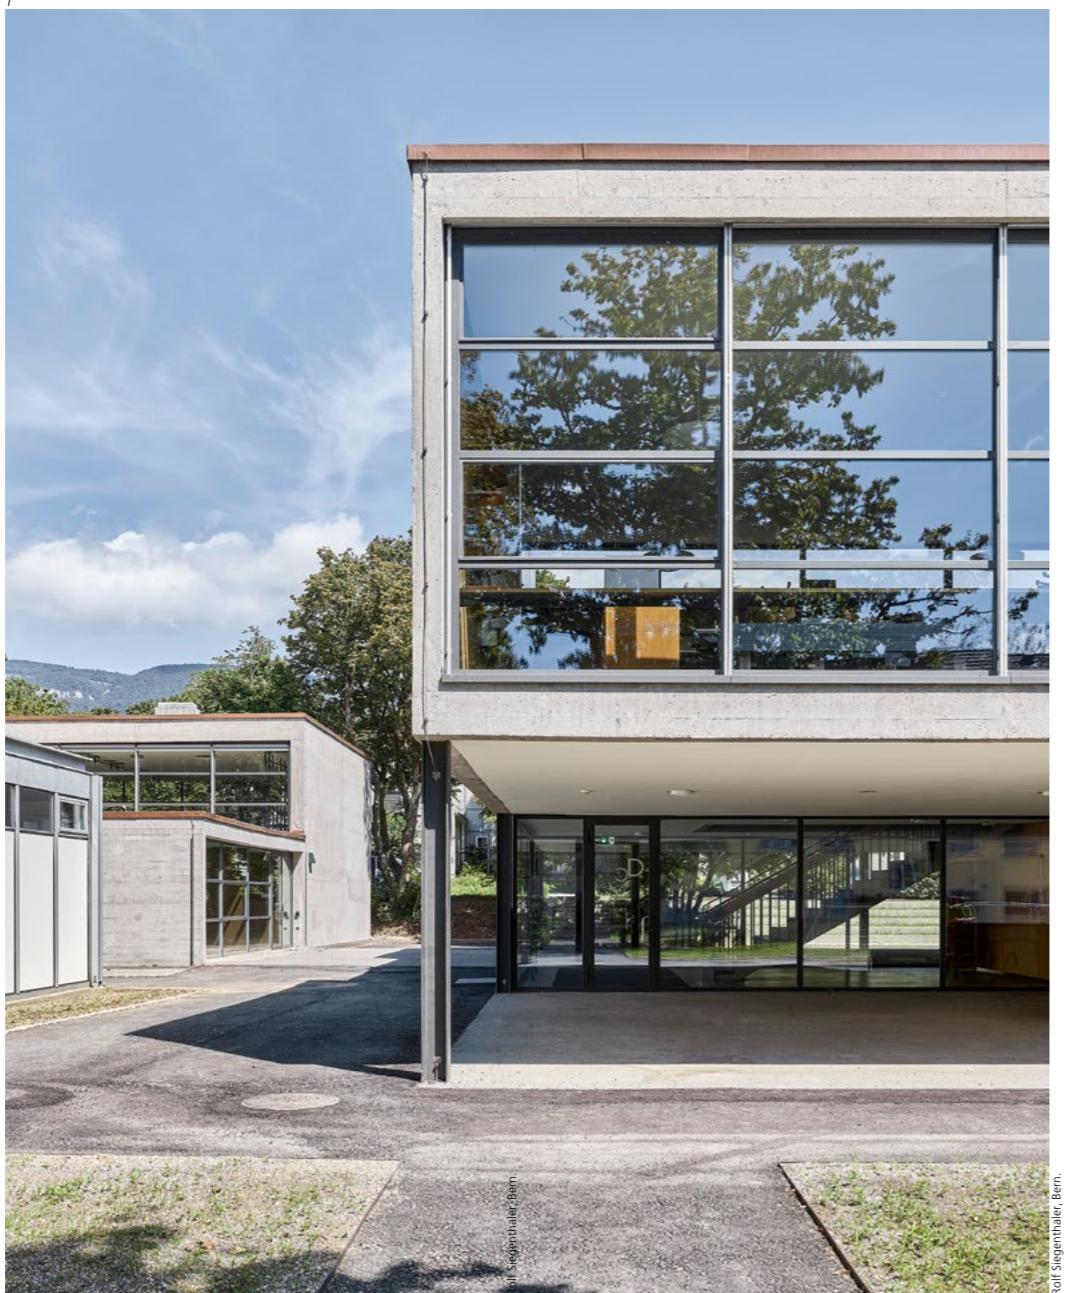
Abb. 1
Solothurn, Allmendstrasse 63–65, Schulhaus Wildbach.
Ansicht von Süden im Zustand nach der Instandsetzung 2023.

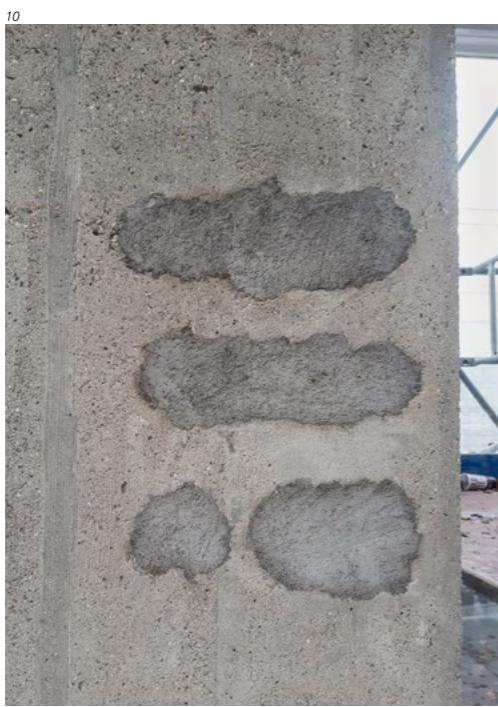
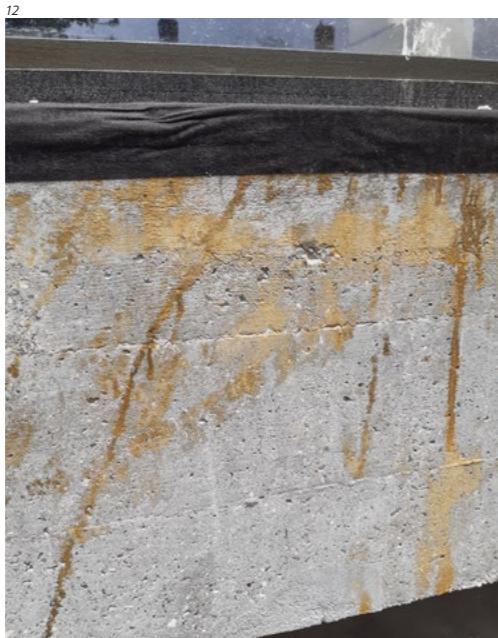
Abb. 10 und 11
Beispiel für einen Betonflick vor und nach den restauratorischen Farbretuschen.

Gesamtbild einzubinden, fiel der Entscheid, diese restauratorisch nachbearbeiten zu lassen (Abb. 10–13). Zu grobkörnige Flicke wurden zuerst nachgeschliffen und partiell gespachtelt und anschliessend mit Silikatfarbe farblich in das Gesamtbild integriert. Abschliessend folgte das Aufbringen eines Oberflächenschutzes in Form einer Tiefenhydrophobierung, um den Wassereintrag von aussen in den Beton zu stoppen. Weil die Tiefenhydrophobierung keine durchgehende Beschichtung an der Oberfläche bildet, kann der Beton gegebenenfalls durch Trocknung Wasser nach aussen abgeben. Auch feine Risse werden mit einer Tiefenhydrophobierung wirksam vor eindringendem Wasser geschützt. Sie verändert das Erscheinungsbild des Sichtbetons nicht und ermöglicht auch in Zukunft weitere Eingriffe. Auf ursprünglich vorgesehene weitere Applikationen konnte verzichtet werden, da solche an diesem Objekt aus technischer Sicht nicht notwendig sind und die Tiefenhydrophobierung als alleiniger Schutz genügt.

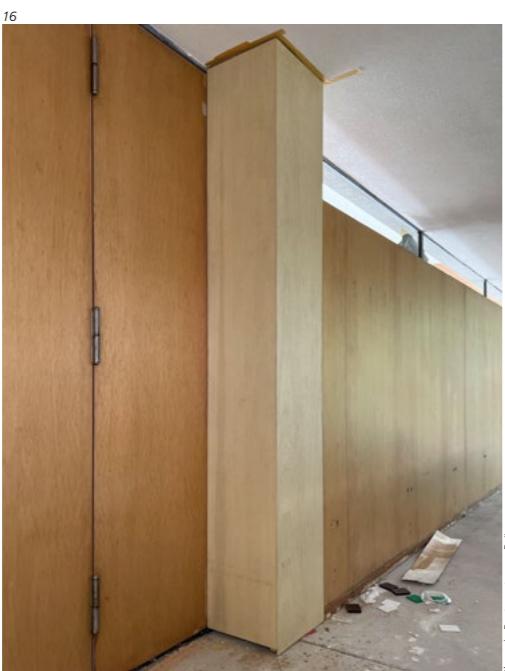
Abb. 14
In einem Klassenzimmer wurden die restaurierten Holzverkleidungen auf den Wiedereinbau. Die Wand dahinter ist bereits mit einer Dämmung versehen.

zernen Wandverkleidungen, das Aufbringen einer inwendigen Wärmedämmung von 6 Zentimetern Dicke (Abb. 14) und die Wiedermontage des Wandtafers, sodass diese effektive Massnahme kaum sichtbare Auswirkungen auf das Erscheinungsbild hat. Die aufgebaute Dämmstärke von 6 Zentimetern stellte das Maximum dar, weil die Wandverkleidung nach der Wiedermontage ansonsten in den Fensterbereich geraten wäre. Neben der dadurch entstandenen optischen Beeinträchtigung hätte man in diesem Fall die Fenster nicht mehr öffnen können. Das gleiche Dämmprinzip wurde im Klassentrakt auch bei den tragenden Innenwänden aus Beton angewendet, wo die vorhandenen Kälebrücken an den Anschlüssen zur Fassade verbessert werden mussten.

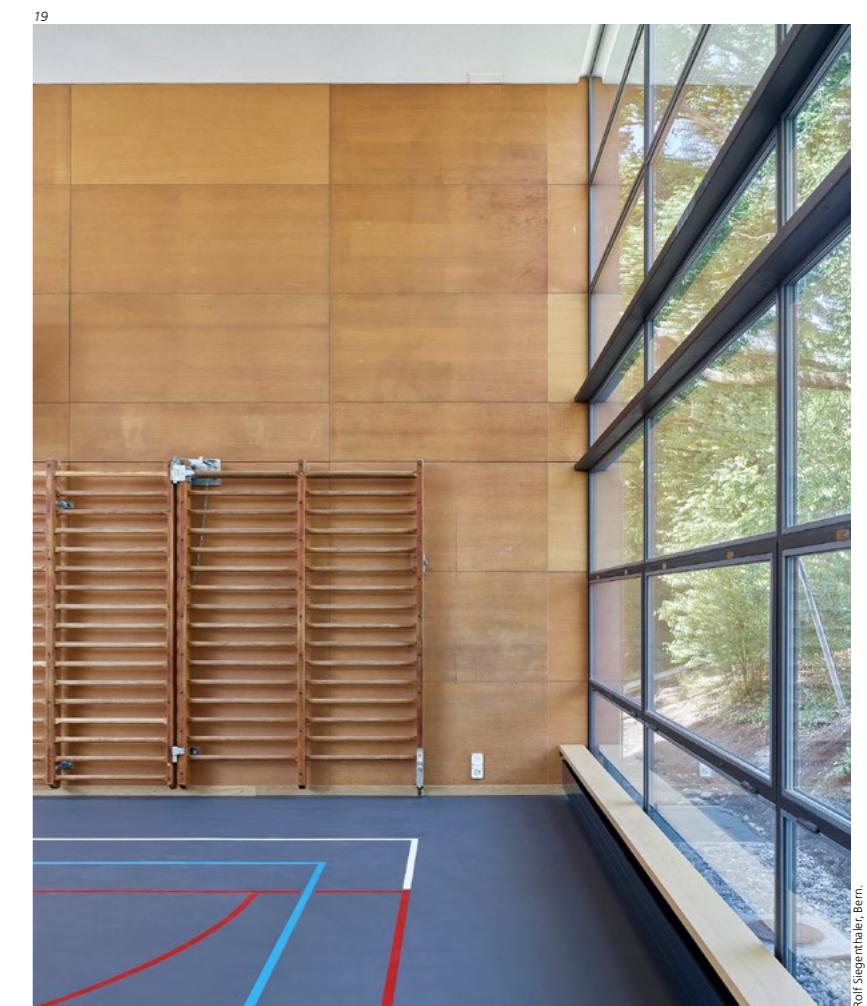
Abb. 19
Turnhalle im Zustand nach der
Instandsetzung 2023.
