# Reinigung und Restaurierung der Raumschale

CLAUDIO FONTANA

Am offensichtlichsten waren die Brandschäden – abgesehen vom Mobiliar – an den kalkweissen Wänden, an den Gewölben und am Stuckdekor. Dank Reinigungsmusterflächen und weiteren Untersuchungen erwiesen sich die manuelle Reinigung und das farbliche Retuschieren als geeignete Methoden, um dem ursprünglichen Erscheinungsbild wieder nahezukommen. Der folgende Bericht beschreibt die wesentlichsten Aspekte der Oberflächenreinigung und der Instandstellung der durchgehend hellen, «unifarbigen» Raumschale.

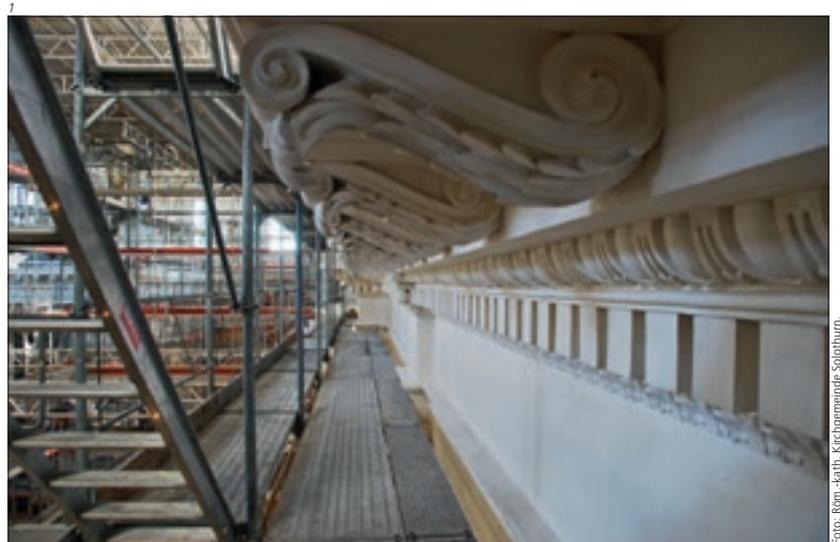
Abb. 1  
Das eingerüstete Langhaus im Bereich des Kranzgesimses.

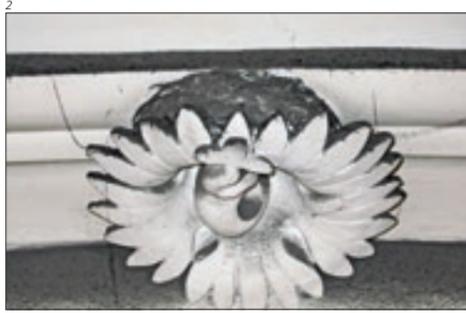
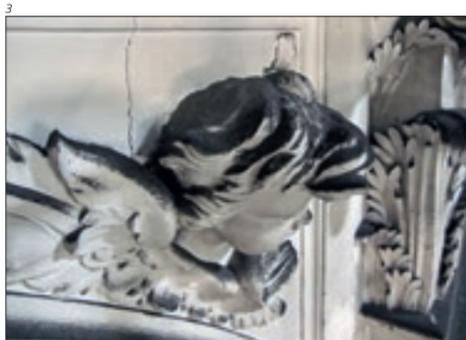
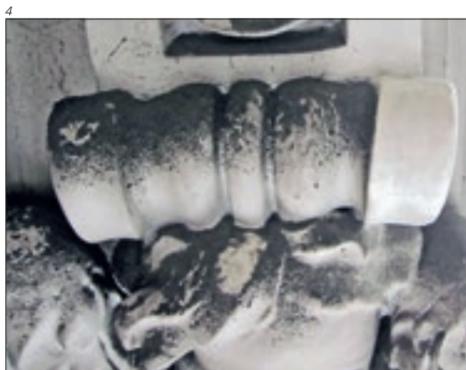
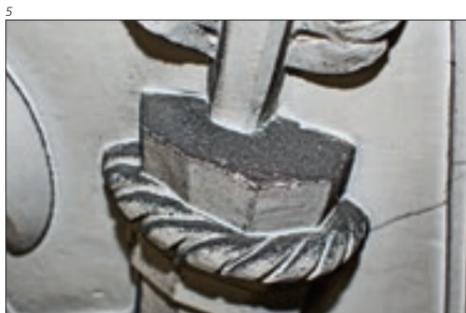
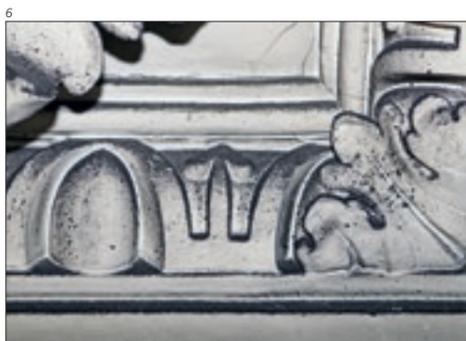
Abb. 2–6  
Russ- und Schmutzablagerungen als Folge des Brandanschlags und der natürlichen Oberflächenverschmutzung.

– Bislang nicht gestrichene Flächen und Stuckaturen so reinigen, dass diese nicht gestrichen werden müssen.

– Mittels Anstriche vorgenommene Korrekturen auf ein absolutes Minimum reduzieren.

– Jüngere ölhaltige/kunststoffvergütete Farbfassungen vor allem im Sockelbereich entfernen.

– Farbliche Korrekturen möglichst mit Kalklasuren oder Kalkleimfarben ausführen.

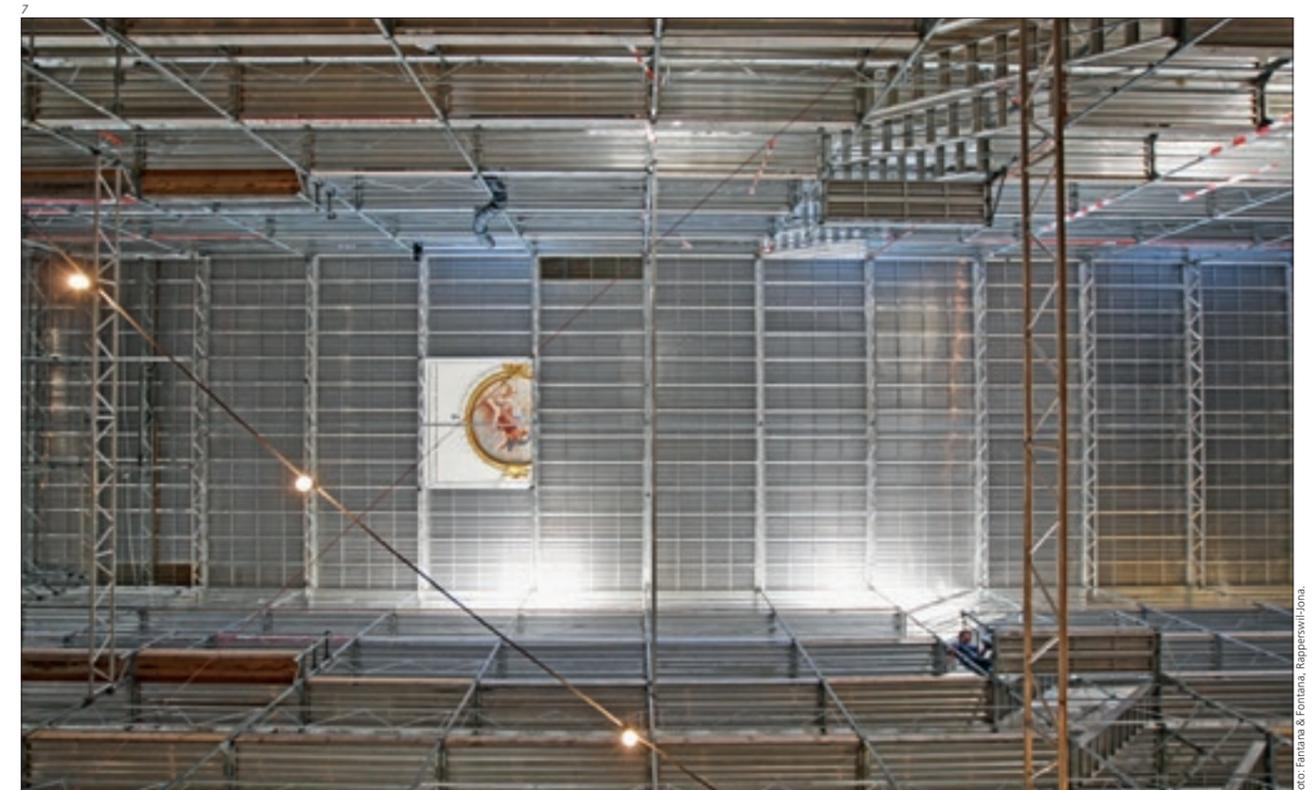
Abb. 7  
Für eine bessere Übersicht wurden die Gerüste teilweise zurückgebaut. Dies ermöglichte eine Beurteilung einzelner Wand- und Deckenbereiche.

Zur besseren Übersicht und zur Beurteilbarkeit wurden deshalb mehrmals grössere Gerüstbereiche zurückgebaut oder aufgedeckt (Abb. 7).

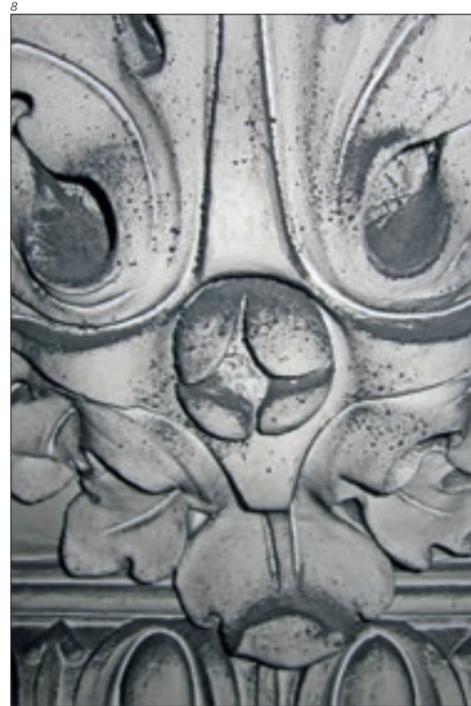
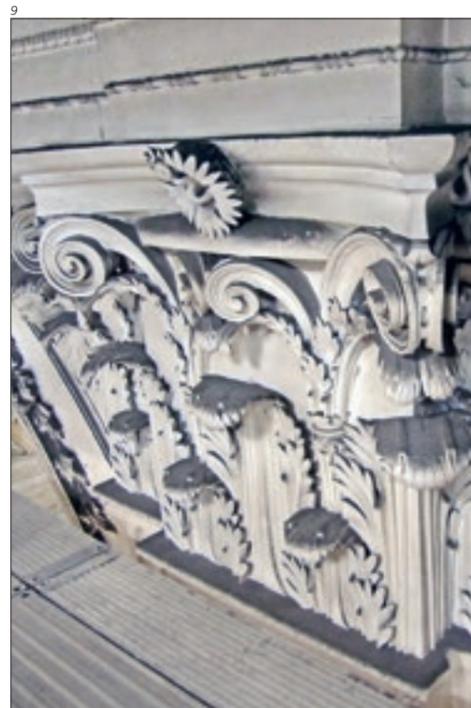
Abb. 8, 9  
Russ- und Schmutzablagerungen auf Rosetten und Kapitellen.

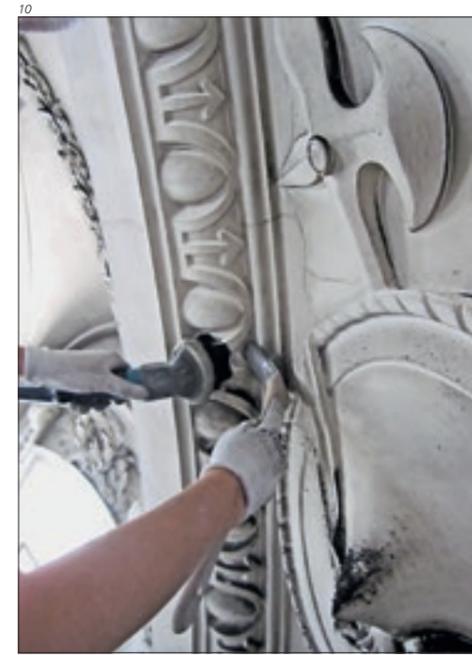
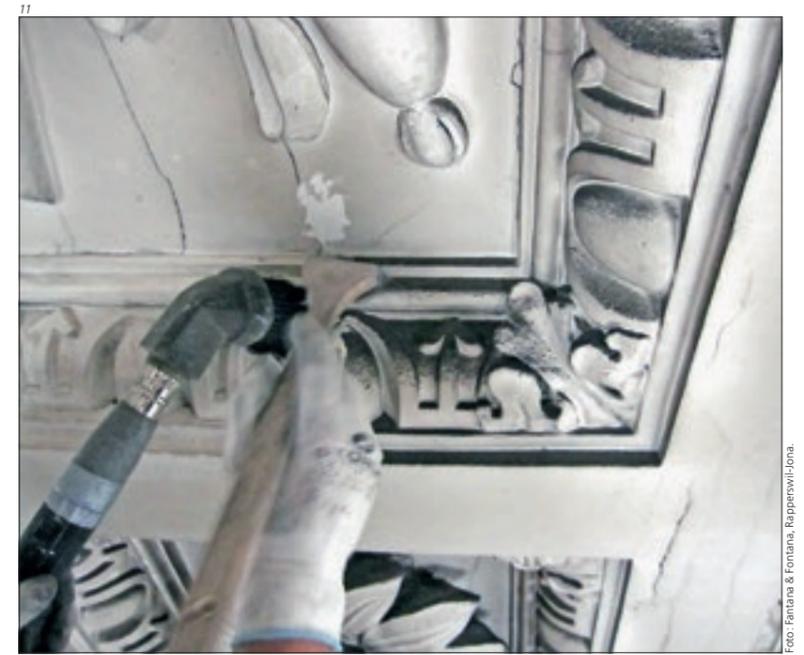
Abb. 10, 11  
Aufliegender Staub- und Oberflächenschmutz wurde mit Feinhaarpinseln und mit speziellen Feinstaubsaugern entfernt.

In einem ersten Schritt wurde der auf den Stuckaturen und Putzflächen lose aufliegende Staub und Oberflächenschmutz vorsichtig mit Feinhaarpinseln ausgewischt sowie im gleichen Arbeitsschritt mit speziellen Feinstaubsaugern abgesaugt. Die verhinderte eine weitere Verbreitung der losen Verschmutzungspartikel. Als Resultat konnte bereits mit diesem ersten Arbeitsschritt ein optisch gut erkennbarer Teil der vorhandenen Verschmutzung entfernt werden (Abb. 10, 11).

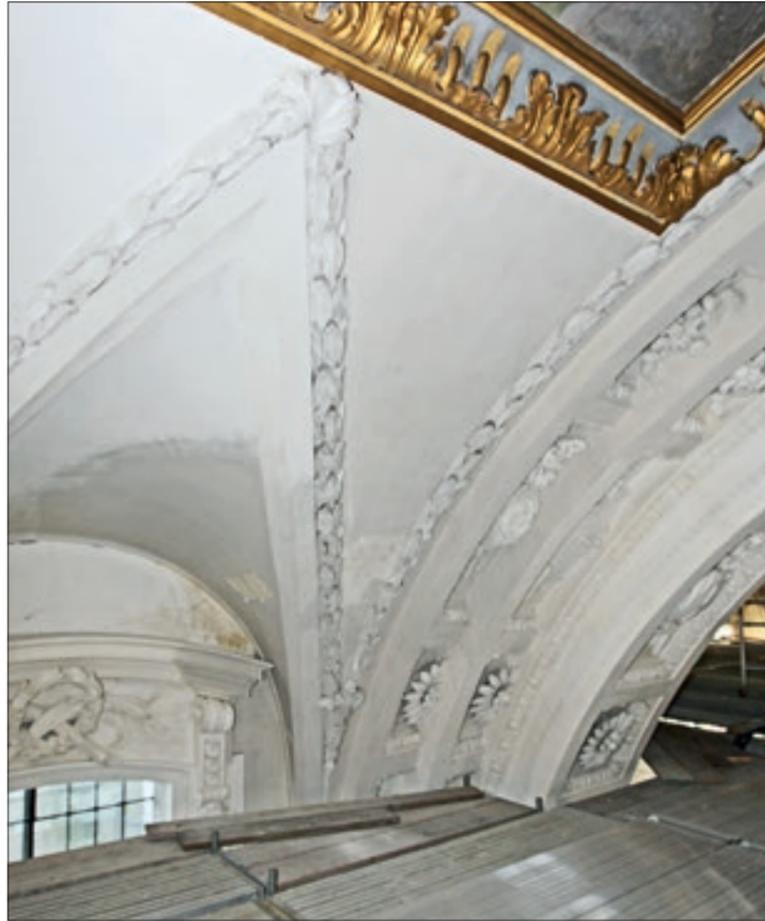
Abb. 25  
Ein Belegfeld im südlichen Seitenschiff zeigt die unterschiedlichen Bearbeitungsstufen.

Als Erinnerung an den Zustand vor der Reinigung wurde ein Belegfeld mit den unterschiedlichen Bearbeitungsstufen belassen. Es befindet sich im Gewölbe des südlichen Querschiffs, im Eckbereich zum Längsschiff (Abb. 25).
