# Die Restaurierung der Ausstattung

STEFAN BLANK

Die fest eingebaute Ausstattung ist ein unverzichtbarer Bestandteil des Gesamtkunstwerkes St.-Ursen-Kathedrale. Ihr Bestand ist vielfältig in Formen und Materialien und reicht von den künstlerisch hochwertigen Altären, Figuren und Deckenfresken bis zum kunsthandwerklich anspruchsvollen Holzwerk der Sitzbänke, Beichtstühle und des Chorgestühls. Dank der sorgfältigen Restaurierung und dank dem neuen Beleuchtungskonzept kommt die Ausstattung wieder ausdrucksstark und ihrer Bedeutung entsprechend zur Geltung.

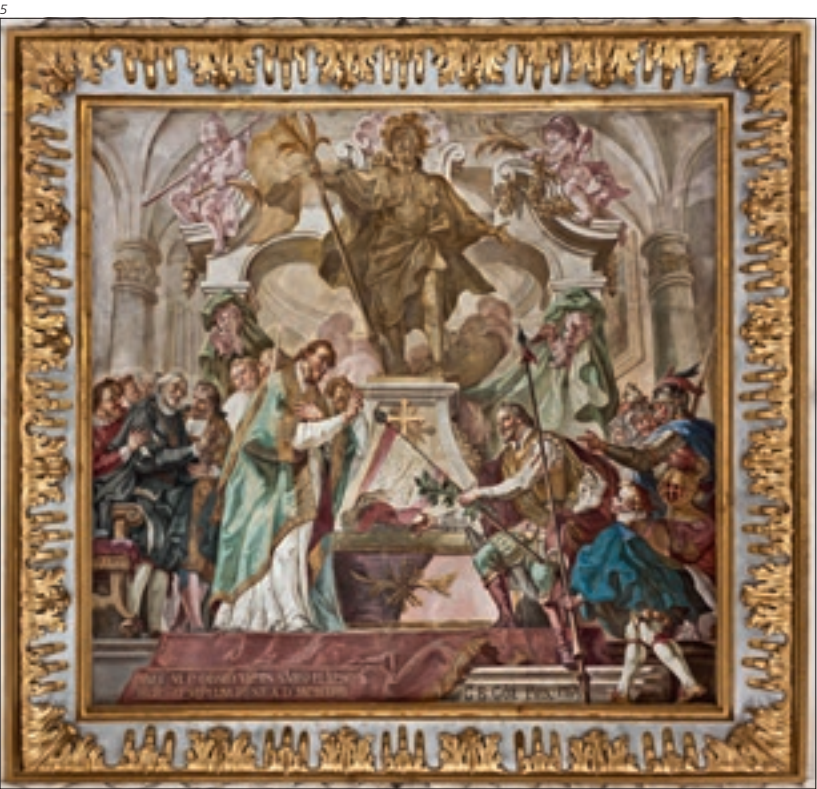
Abb. 5  
Deckenbild im Chor mit Darstellung der Fahnenübergabe durch Herzog Leopold. Zustand nach der Restaurierung.

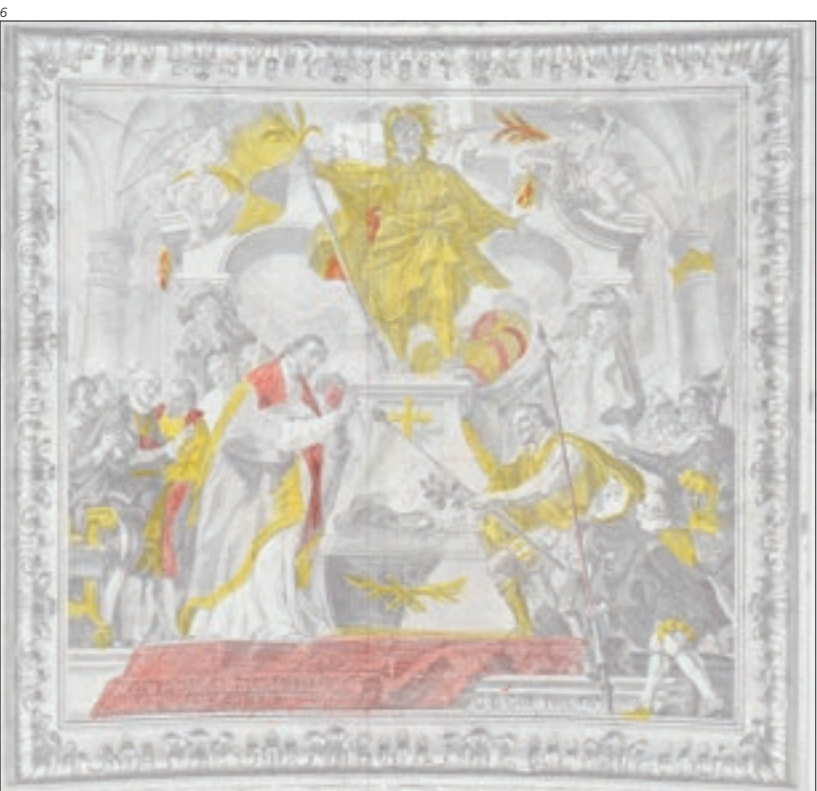
Abb. 6  
Deckenbild im Chor mit Darstellung der Fahnenübergabe durch Herzog Leopold. Schadenskartierung mit pudern den Malschichten.

Das grosse, inklusive Rahmen 497×478 cm messende Deckenbild im Chor mit der Darstellung der «Fahnenübergabe durch Herzog Leopold» (Abb. 5) befand sich direkt über dem Brandherd und wies dementsprechend eine stärkere Verschmutzung auf als beispielsweise die Deckenbilder im Querhaus. Auch wurde bei diesem Bild eine statische Rissbildung festgestellt, die über den Stuckrahmen hinaus ins Gewölbe übergriff. In einem ersten Schritt wurde eine vorsichtige Trockenreinigung der Oberfläche mit Pinsel und Staubsauger vorgenommen, gefolgt von einer form- und figurengerechten Trockenreinigung mit einem Gummi-Reinigungsschwamm. Die pudernden Malschichten, die ausschliesslich bei späteren Übermalungen mittels Seccotechnik festgelegt wurden, benötigten eine spezielle Behandlung (Abb. 6). Da hier die Anwendung der konventionellen Reinigungsmethode den Verlust der Malschicht

zur Folge gehabt hätte, musste mit Hilfe einer Leimlösung mehrmals abwechselnd gefestigt und gereinigt werden. Anschliessend erfolgte die Sanierung der statischen Risse mit Kalkmörtel. Diese und ältere Fehlstellen sowie optisch störende alte Retuschen in der Malschicht wurden mit Gouachefarbe möglichst zurückhaltend retuschiert (Abb. 7, 8). Alle Beteiligten verfolgten dabei das Ziel, mit den minimal notwendigen Massnahmen das Gemälde in einem einheitlichen Erscheinungsbild ohne störende Partien zu zeigen. Dafür wurde zwischendurch der Gerüstboden entfernt, damit das Gesamtbild in der Fernsicht vom Fussboden aus überprüft werden konnte. Auch der mächtige, teilvergoldete Stuckrahmen erfuhr eine über die eigentliche Reinigung hinausgehende Behandlung. Diverse lose Stuckteile mussten verklebt, Ausbrüche und Risse gekittet und retuschiert werden. Die Goldretuschen erfolgten mit Blattgold.

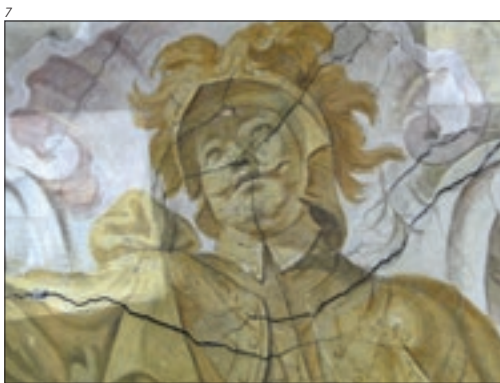
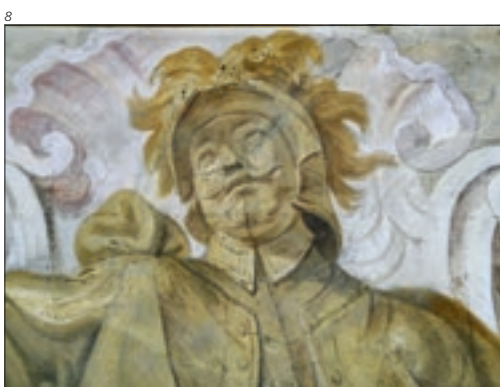
Abb. 7, 8  
Deckenbild im Chor mit Darstellung der Fahnenübergabe durch Herzog Leopold. Detail mit Zustand vor und nach der Restaurierung.

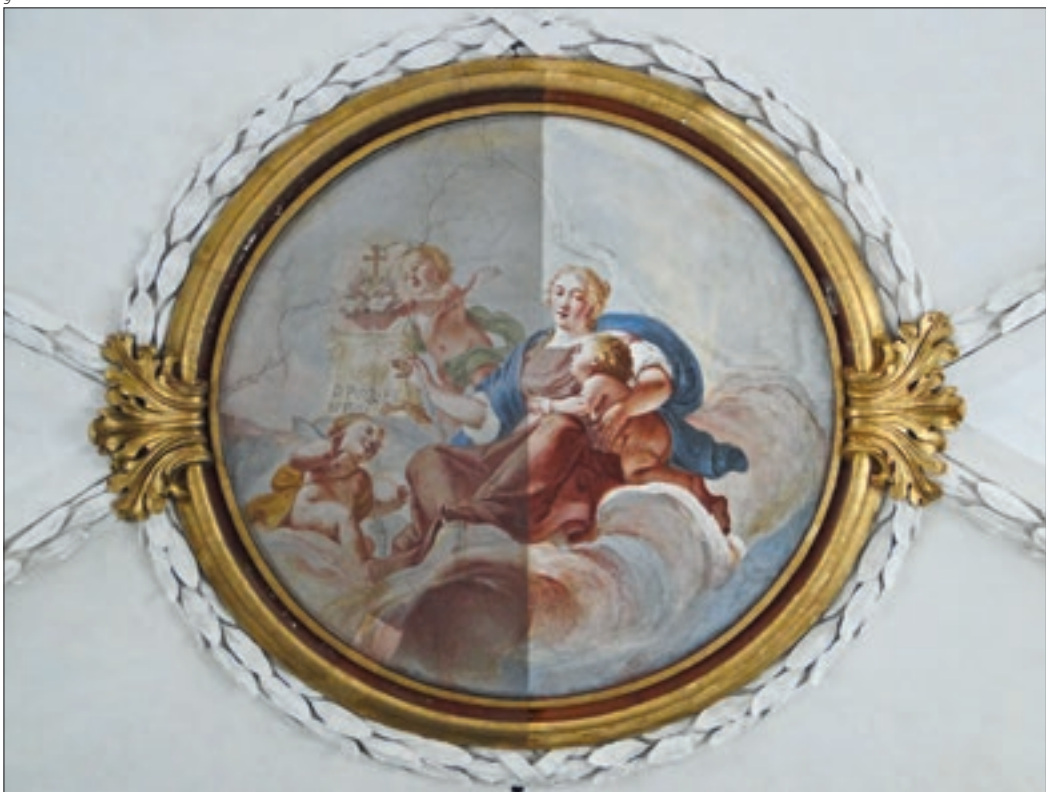
Abb. 9  
Deckenbild im Mittelschiff mit Darstellung der «Liebe». Zustand während der Restaurierung, die rechte Hälfte ist gereinigt, die linke ungereinigt.

Das im Durchmesser rund 250 cm messende Medailon mit der Darstellung der «Liebe» befindet sich im Gewölbescheitel des östlichsten Mittelschiffjochs. Das Gemälde erfuhr ebenfalls eine Trockenreinigung mittels Pinsel, Staubsauger und Reinigungsschwamm (Abb. 9) sowie eine Festigung und Konsolidierung der pudernden Malschichten analog dem Fresko im Chorgewölbe. Auch die Retuschen wurden nach dem Prinzip «so viel wie nötig, so wenig wie möglich» ausgeführt (Abb. 10, 11). Bei den vier Zwickelbildern auf den Kuppelpendentifs zeigte sich beim näheren Betrachten, dass diese

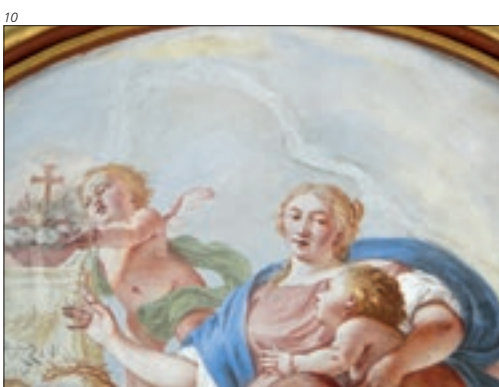
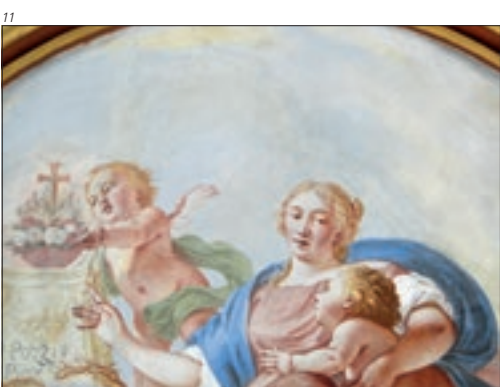
Abb. 10, 11  
Deckenbild im Mittelschiff mit Darstellung der «Liebe». Zustand nach der Reinigung. Eine alte Flickstelle störte das Gesamtbild (links). Sie musste neu retuschiert werden (rechts).

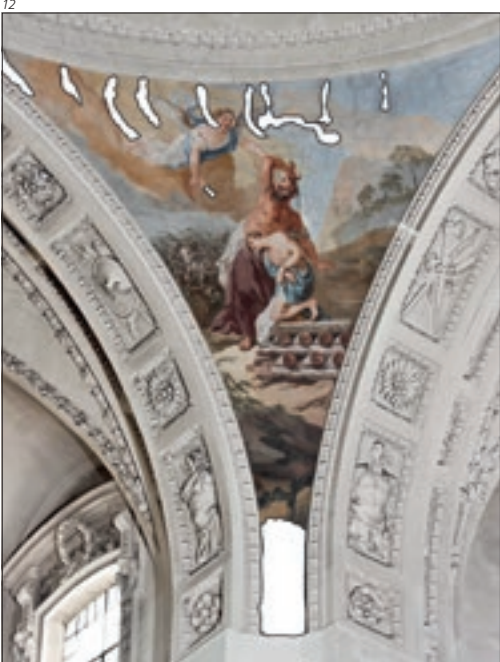
Abb. 12  
Zwickelbild an der Kuppel mit Darstellung des Opfers Abrahams. Zustand vor der Restaurierung, mit eingezeichneten Putzergänzungen von 1918.

Fresken offenbar bereits vor der letzten grossen Restaurierung von 1918 starke Beschädigungen aufgewiesen hatten. Bei der Darstellung des «Opfers von Abraham» wurde damals im unteren Teil des Pendantfzwickels der gesamte Kalkputz bis auf eine Höhe von rund 150 cm erneuert (Abb. 12). Die Darstellung des «Opfers von Melchisedech» erhielt grossflächige, in der Seccotechnik ausgeführte Übermalungen, die mittlerweile stark puderten und mit der geschilderten Methode aufwendig gefestigt, konsolidiert und gereinigt werden mussten (Abb. 13, 14).

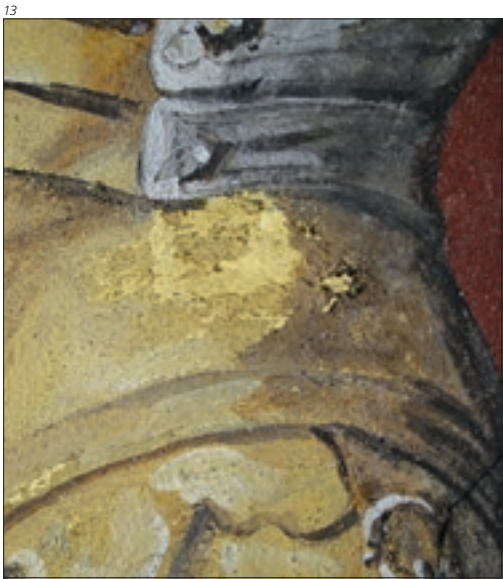
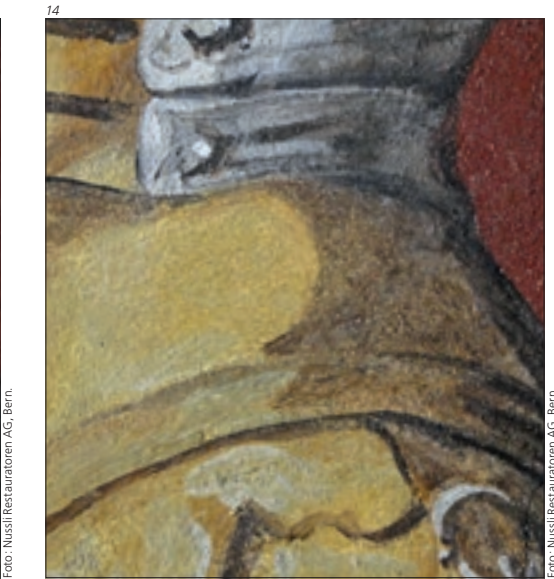
Abb. 13, 14  
Detail des Zwickelbildes an  
der Kuppel mit Darstellung des  
Opfers von Melchisedech.  
Links Zustand vor der Restau-  
rierung mit pudernder Secco-  
malerei, rechts Zustand nach  
der Restaurierung.

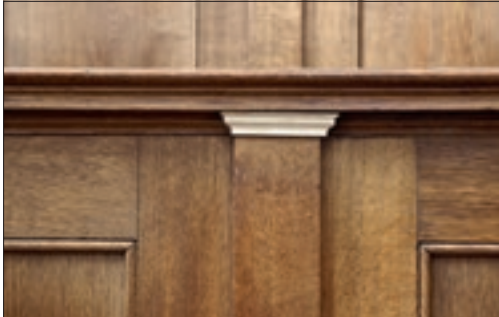
Abb. 18  
Detail des Chorgestühls mit geflickter Profilleiste. Zustand während der Restaurierung.

Das von Schreiner Joseph Bader und den Bildhauern Franz und Jeremias Schlapp 1770–1773 geschaffene repräsentative Chorgestühl besteht mit Ausnahme der fichtenen Bodenbretter vollständig aus Eichenholz. Es ist architektonisch mit einem Abschlussgesims und Pilastern gegliedert, welche die muschelbekrönten Sitznischen trennen. Die seitlichen Wangen sind mit reich geschnitztem Blattwerk ausgezeichnet (Abb. 17). Insgesamt befand sich das Chorgestühl in einem guten Zustand. Die Massnahmen beschränkten sich im Wesentlichen auf eine Reinigung, das Flick-zapfen sowie das Ergänzen von Fehlstellen, vornehmlich bei den diversen Profilleisten (Abb. 18). So musste beispielsweise die unterste Fussleiste komplett neu angefertigt werden. Einzelne fehlende Blätter im Blattwerk der seitlichen Fronten wurden neu geschnitzt (Abb. 19) und wie alle Ergänzungen und Flicke farblich eingepasst.

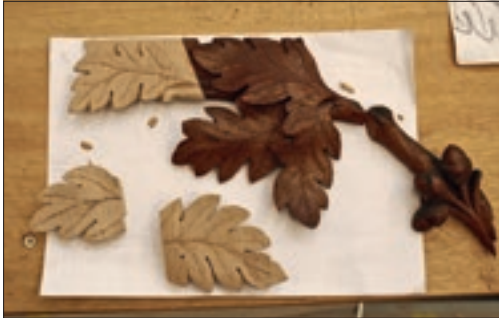
Abb. 19  
Fehlende Details im Dekor der seitlichen Chorgestühlwangen wurden vom Holzschnitzer neu angefertigt.

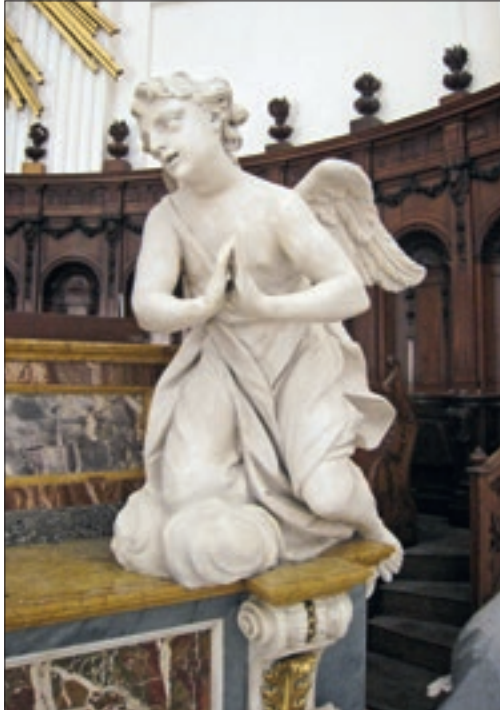
Abb. 20  
Engel von Johann Baptist Babel auf dem Hochaltar während der Restaurierung.

beiden Engelsfiguren von Babel wiesen einige wenige Fehlstellen in der polierten Fassung auf, welche retuschiert wurden (Abb. 20). Abgebrochene und nicht mehr vorhandene Finger wurden ergänzt.

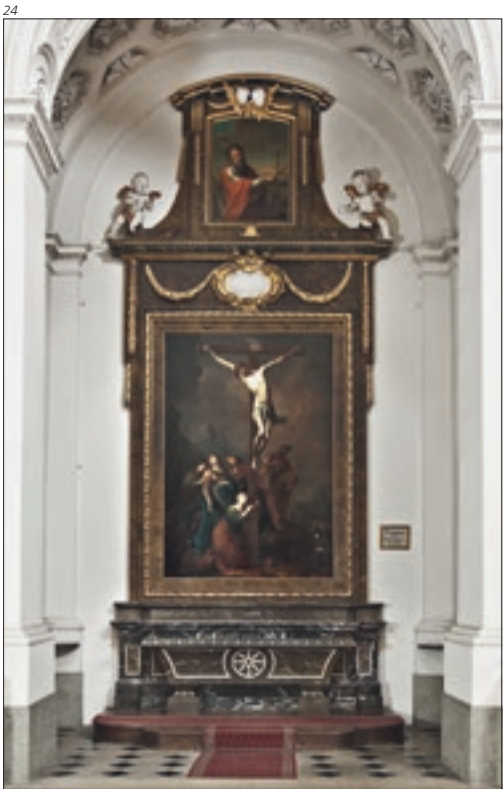
Abb. 24  
Nischenaltar im südlichen  
Querschiff, mit Darstellung von  
Jesus am Kreuz im Hauptbild.  
Zustand vor der Restaurierung.

Die Altararchitektur der beiden Nischenaltäre im Querschiff stammt von Johann Friedrich Funk (1706–1775) aus Bern. Die Hauptbilder «Auferstehung Christi» (Nord) und «Jesus stirbt am Kreuz» (Süd) malte 1773 der Basler Joseph Esperlin, die Oberblätter «Jonas und der Walfisch» (Nord) und «Moses mit der ehernen Schlange» (Süd) schuf Johann Georg Zell (1740–1808) aus Stuttgart. Bei beiden Altären wurden 1901 die marmornen Altartische und hölzernen Retabel sowie 1917 die Leinwandbilder letztmals restauriert. Der Altarbauer hatte die Holzretabel optisch mittels verschiedenfarbigen Marmorierungen den aus echten Marmorsorten bestehenden Altartischen angeglichen. Die vorgenommene Zustandsanalyse zeigte, dass der bei der letzten Restaurierung auf dem Holzretabel dick aufgetragene und inzwischen stark vergilbte Naturharzfirnis diese ursprüngliche Intention stark beeinträchtigte. Die Retabel besaßen inzwischen eine gleichmässige gelbbraune Farbigkeit, die sich von jener der differenzierter gestalteten Altartische optisch störend absetzte (Abb. 24). Aus

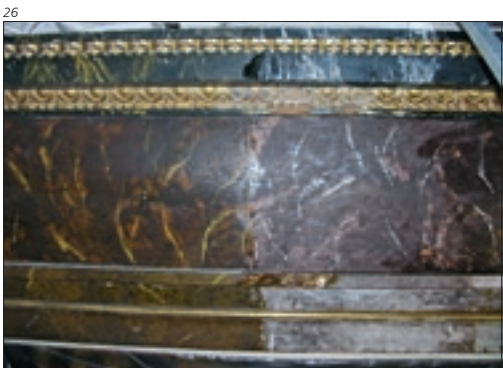
Abb. 26  
Nischenaltar im nördlichen  
Querschiff. Mittelteil des  
Altarretabels während der  
Firnisaufnahme.

diesem Grund wurde in Absprache mit der Denkmalpflege eine Abnahme des vergilbten Firnisses bemustert (Abb. 26). Der Effekt war derart verblüffend, dass der Entscheid für eine komplette Firnisabnahme an den Retabeln schnell und einhellig fiel. Die Ablösung erfolgte in einem ersten Schritt mechanisch mit Rakeln und Skalpell und in einem zweiten Schritt chemisch mit einem Lösemittel. Es zeigte sich, dass sich die originale Fassung in einem sehr guten Zustand befand und somit nur wenige Kittungen und Retuschen notwendig waren. Abschliessend wurde auf sämtlichen Marmorierungen ein Dammar-Glanzfirnis aufgetragen. Dank dieser Massnahme bilden der Altartisch und das Retabel farblich wieder eine Einheit (Abb. 25). Bei den vergoldeten Zierelementen zeigten sich bei den beiden Altären Unterschiede. Während die Appliken des südlichen Nischenaltars noch die originalen Vergoldungen auf rotem Bolus aufweisen, wurden diejenigen des nördlichen Nischenaltars vermutlich in der zweiten Hälfte des 19. Jahrhunderts überarbeitet. Damals wurde die originale Vergoldung mit einem schwarzen Poliment, das normalerweise für die Unterlegung von Versilberungen verwendet wurde, überstrichen und anschliessend mit Blattgold neu vergoldet. Zudem wurden ehemals matt vergoldete Bereiche mit einer kunstharzgebundenen Bronze übermalt. Wegen dieser Massnahmen besitzen die Appliken des nördlichen Nischenaltars im Vergleich zum Gegenstück auf der Südseite einen eher kalten, «blechnen» Charakter. Angesichts des hohen Aufwandes, den eine Freilegung und eine Neuvergoldung zur Folge gehabt hätte, aber auch aus Respekt vor der Intervention des 19. Jahrhunderts, entschied man sich für eine Restaurierung dieser Fassung. Dabei wurden die mehr oder weni-

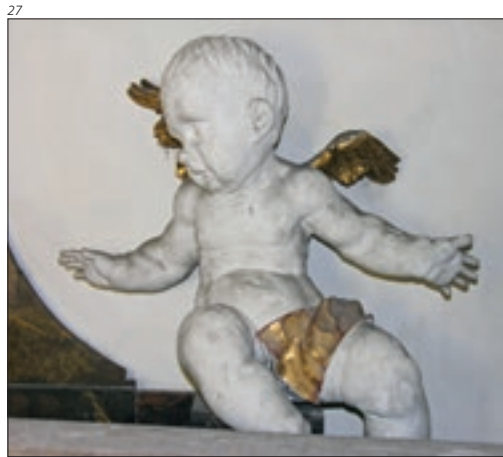
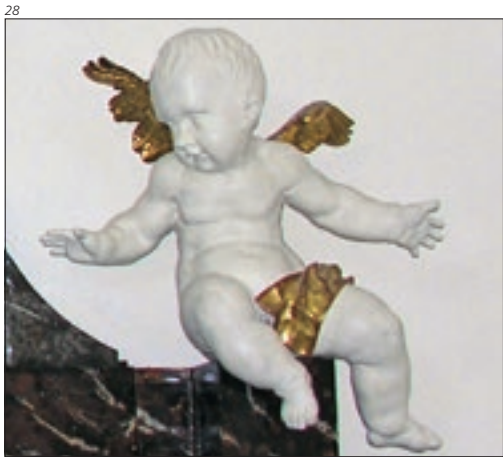
Abb. 27, 28  
Nischenaltar im nördlichen  
Querschiff. Putto auf dem  
Retabelgesims links vor und  
rechts nach der Restaurierung.

ger ausgeprägten Schadensbilder wie Verschmutzung, Abplatzungen, Nagellöcher ehemaliger Befestigungen, Frasslöcher ehemaligen Insektenbefalls und Wachsspritzer mit den üblichen restauratorischen Massnahmen (Reinigung, Festigung, Kittung und Retusche) behoben. Die Putten seitlich und oberhalb der Altaroberbilder sowie die weissen Kartuschen über den Hauptgemälden besaßen ursprünglich wahrscheinlich eine Polierweissfassung, die im 19. Jahrhundert mit einem Öl- und später mit einem Leimfarbenstrich überarbeitet worden war (Abb. 27). Nach der Entfernung des schadhafte Leimfarbenstrichs wurden die weissen Oberflächen der Putten und Kartuschen mit einer vergüteten weissen Leimfarbe neu gestrichen und mit einer Wachsemulsion aufpoliert. Sie erhielten damit eine leicht glänzende Oberfläche zurück, die der originalen Polierweissfassung recht nahe kommt (Abb. 28). Die vier Altarbilder von Joseph Esperlin und Johann Georg Zell besaßen einen stark vergilbten Firnis von

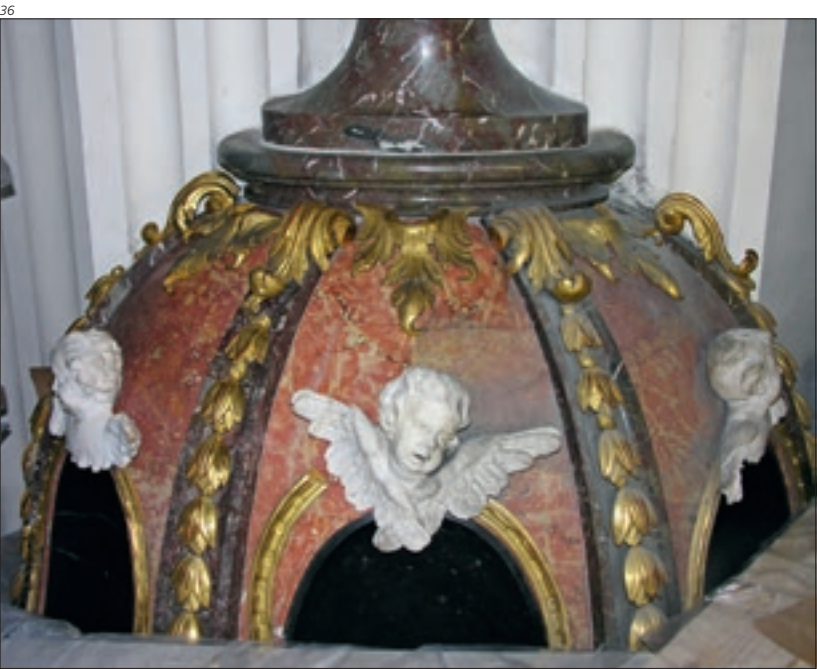
Abb. 36  
Detail des Kanzelhutes  
während der Restaurierung  
mit Reinigungsmuster.

Auch die Oberflächen der Kanzel waren, vor allem auf dem Schalldeckel, stark verschmutzt (Abb. 36). Für die verschiedenen Materialien wurden unterschiedliche Reinigungsmethoden angewendet. Die Marmorteile benötigten lediglich eine einfache Reinigung mit einem feuchten Schwamm und eine Nachpolitur mit Baumwolltüchern. Die vergoldeten Appliken wiesen zusätzlich diverse Abplatzungen und Schäden an der Vergoldung auf, einzelne Stücke waren zerbrochen. Die ausgeführten Massnahmen umfassten die Reinigung, die Festigung von losen Schichten, das Kitten von Fehlstellen sowie das Retuschieren mit Poliment- und Pudergold. Die fragilen Reliefs aus Alabaster wurden mit einem Gummigranulat vorsichtig abgestrahlt und mit Watteabchen nachgereinigt. Es wurde darauf geachtet, die Reinigung nicht zu perfekt auszuführen, damit eine gewisse Patina erhalten bleibt. Einzelne fehlende Figurenteile wie Köpfe und Arme wurden nicht ergänzt und ältere Ergänzungen belassen (Abb. 37). Die Alabasterfigur auf dem Schalldeckel hielt nicht mehr den originalen Kelch in der Hand: Das Original, eine wunderbare Schnitzarbeit der Gebrüder Schlapp, fand sich hinter der Figur verborgen und wurde nach der Restaurierung wieder montiert. An der Kanzelrückwand fehlte eines der beiden vergoldeten Pilasterkapitelle. Nach dem noch vorhandenen Stück wurde eine Kopie in Lindenholz erstellt und mit einer Polimentvergoldung versehen. Die mit Gipsputz ausgekleidete Innenseite des Kanzelkorbes wurde mit Gipsflickmasse ausgebessert, vorgrun-

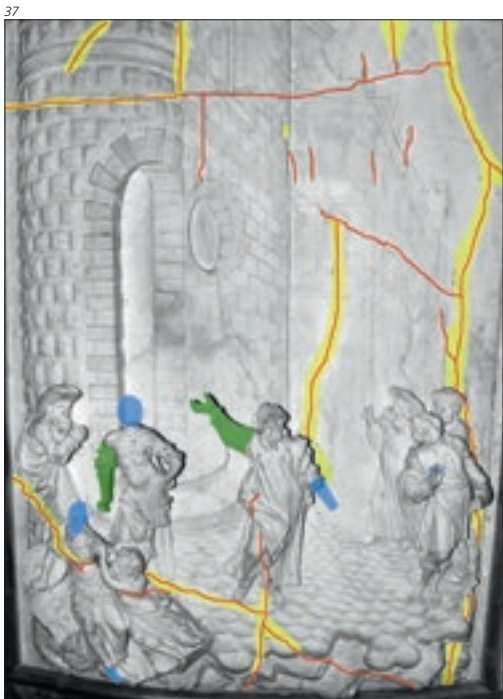
Abb. 37  
Detail des Alabasterreliefs mit  
der Darstellung des predigen-  
den Paulus. Zustands- und  
Schadenskartierung.

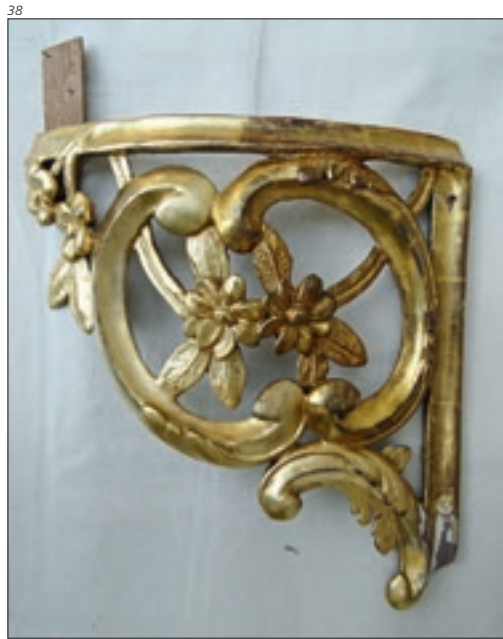
Abb. 38  
Prospekt Rückpositiv der  
Hauptorgel. Applike mit teil-  
weise freigelegter Poliment-  
vergoldung (rechts) und  
darüberliegendem Bronze-  
anstrich.

schen mit Pudergold (Abb. 39, 45). Bei den Appliken des Rückpositivs wurde ausserdem entschieden, die nur hier vorhandene, störende jüngste Fassung (Bronzeanstrich) zu entfernen und die darunterliegende, gut erhaltene Polimentvergoldung zu restaurieren. Die Oberflächen der Appliken erscheinen dadurch lebendiger, und die Schnitzereien erhalten mehr Tiefenwirkung (Abb. 38). Und nicht zuletzt treten Haupt- und Rückpositiv optisch wieder besser als Einheit in Erscheinung.

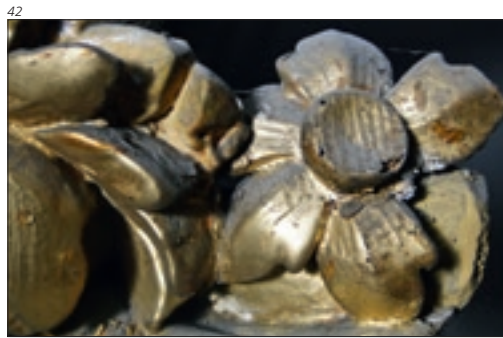
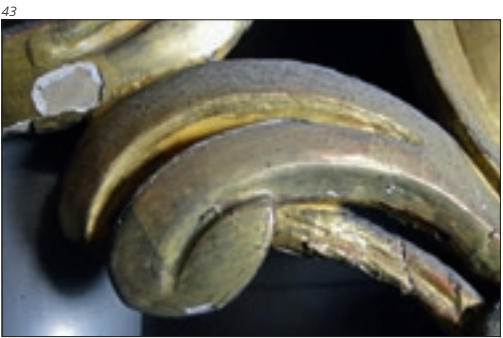
Sowohl der Prospekt des Hauptwerks als auch jener des Rückpositivs wiesen starke Oberflächenverschmutzungen durch Staub- und Russablagerungen auf (Abb. 42, 43). Auch waren einige ältere Flickstellen und Retuschen sowie vor allem im unteren Bereich zahlreiche mechanisch hervorgerufene neue Schäden in Form von Abplatzungen gut sichtbar (Abb. 40). An einigen Stellen konnte zudem festgestellt werden, dass es sich bei der heute sichtbaren Holzmaserierung um die zweite derartige Fassung handelt. Die erste Maserierung war in einem etwas helleren und gelblicheren Grundton ausgeführt (Abb. 41). Die Vergoldung der Appliken und der Schleierbretter blätterte teilweise stark und löste sich partiell bis auf den Holzträger (Abb. 43, 44). Es konnten bis zu drei übereinanderliegende Goldfassungen festgestellt werden.

Abb. 42, 43  
Prospekt Hauptorgel. Details  
der Schleierbretter, Zustand vor  
der Restaurierung.

Nach der Trockenreinigung sämtlicher maserierter Oberflächen wurden die Ausbrüche gekittet und retuschiert und die störenden älteren Retuschen optisch sorgfältig zurückgenommen. Abschliessend wurde ein Firnis aus Dammarharz aufgetragen. Bei den vergoldeten Appliken war die Reinigung auf-

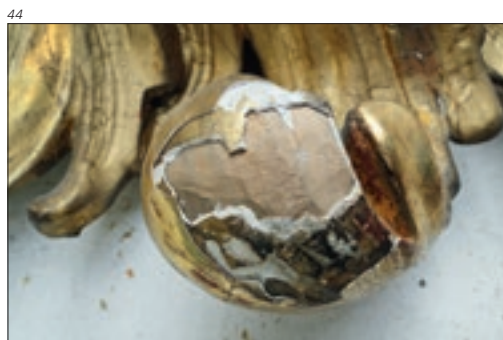
Abb. 44  
Prospekt Hauptorgel. Detail  
der Mittelkartusche mit abge-  
platzter Vergoldung.

wendiger, denn es mussten zwischendurch immer wieder Festigungen und Notsicherungen von losen Fassungsschollen vorgenommen werden. Einzelne geborstene Appliken mussten geleimt, Fehlstellen gekittet und retuschiert oder neuvergoldet werden. Neuvergoldungen erfolgten mit Blattgold, Retu-

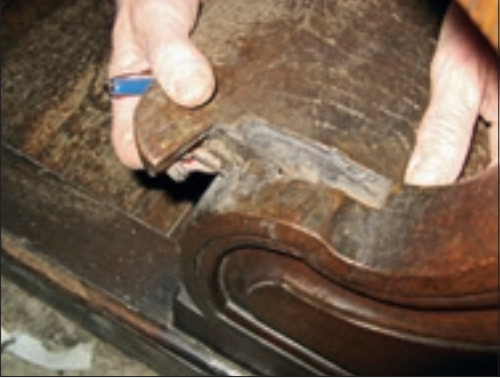
Abb. 55  
Detail einer Holzbank im Kirchenschiff mit losem Fussbrett. Zustand vor der Restaurierung.

Die Holzoberflächen erfuhren in einem ersten Schritt eine Nassreinigung, bei der nicht nur Schmutz- und Fettschichten, sondern teilweise auch der alte Lack entfernt wurden. Deshalb musste abschliessend wieder eine Lackschicht aufgetragen werden, wofür ein Naturlack auf Leinölbasis verwendet wurde. Zuvor erfolgte bei sämtlichen Bänken die Kontrolle und wo nötig Instandstellung der Statik, nicht zuletzt auch, um unangenehmes Knarren beim Benutzen der Bänke zu minimieren. Störende Fehlstellen im Holzwerk wurden mit Altholz ergänzt und retuschiert, lose Verbindungen (Abb. 55) neu verdübelt und verleimt, Wurmholz mit Acrylharz gefestigt, kleine Schadstellen mit eingefärbtem Polyesterkitt gefüllt oder bei grösseren Fehlstellen mit alten Eichen- oder Nussbaumholzstücken ergänzt (Abb. 56). Es zeigte sich dabei deutlich, dass die aus Nussbaumholz bestehenden Seitenwangen der Ratsherrenstühle, bedingt durch die weichere Holzart, viel stärker vom Wurmfrass befallen waren und somit der Reparaturbedarf entsprechend grösser war. Sämtliche Flicke und Ergänzungen wurden retuschiert, so dass sie farblich kaum mehr vom Originalbestand zu unterscheiden sind.

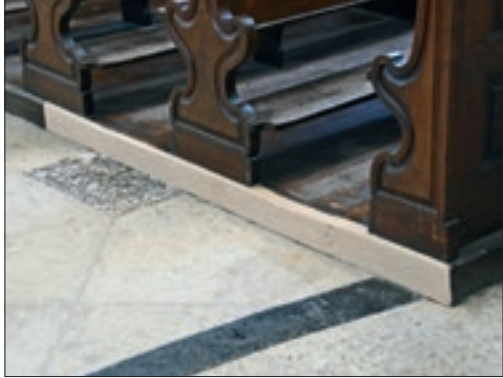
Abb. 56  
Beispiel für eine ersetzte Sockelleiste an den Holzbanken im Kirchenschiff. Zustand während der Restaurierung.
