5.7 Altlastenuntersuchung und Konzept für Rückbau, Ausbau und Entsorgung

Mittelbau Kraftwerk Aarau, Aarau AG
30. November 2012

Mittelbau Kraftwerk Aarau
Aarau / AG

Altlastenuntersuchung und Konzept für Rückbau, Aushub und Entsorgung

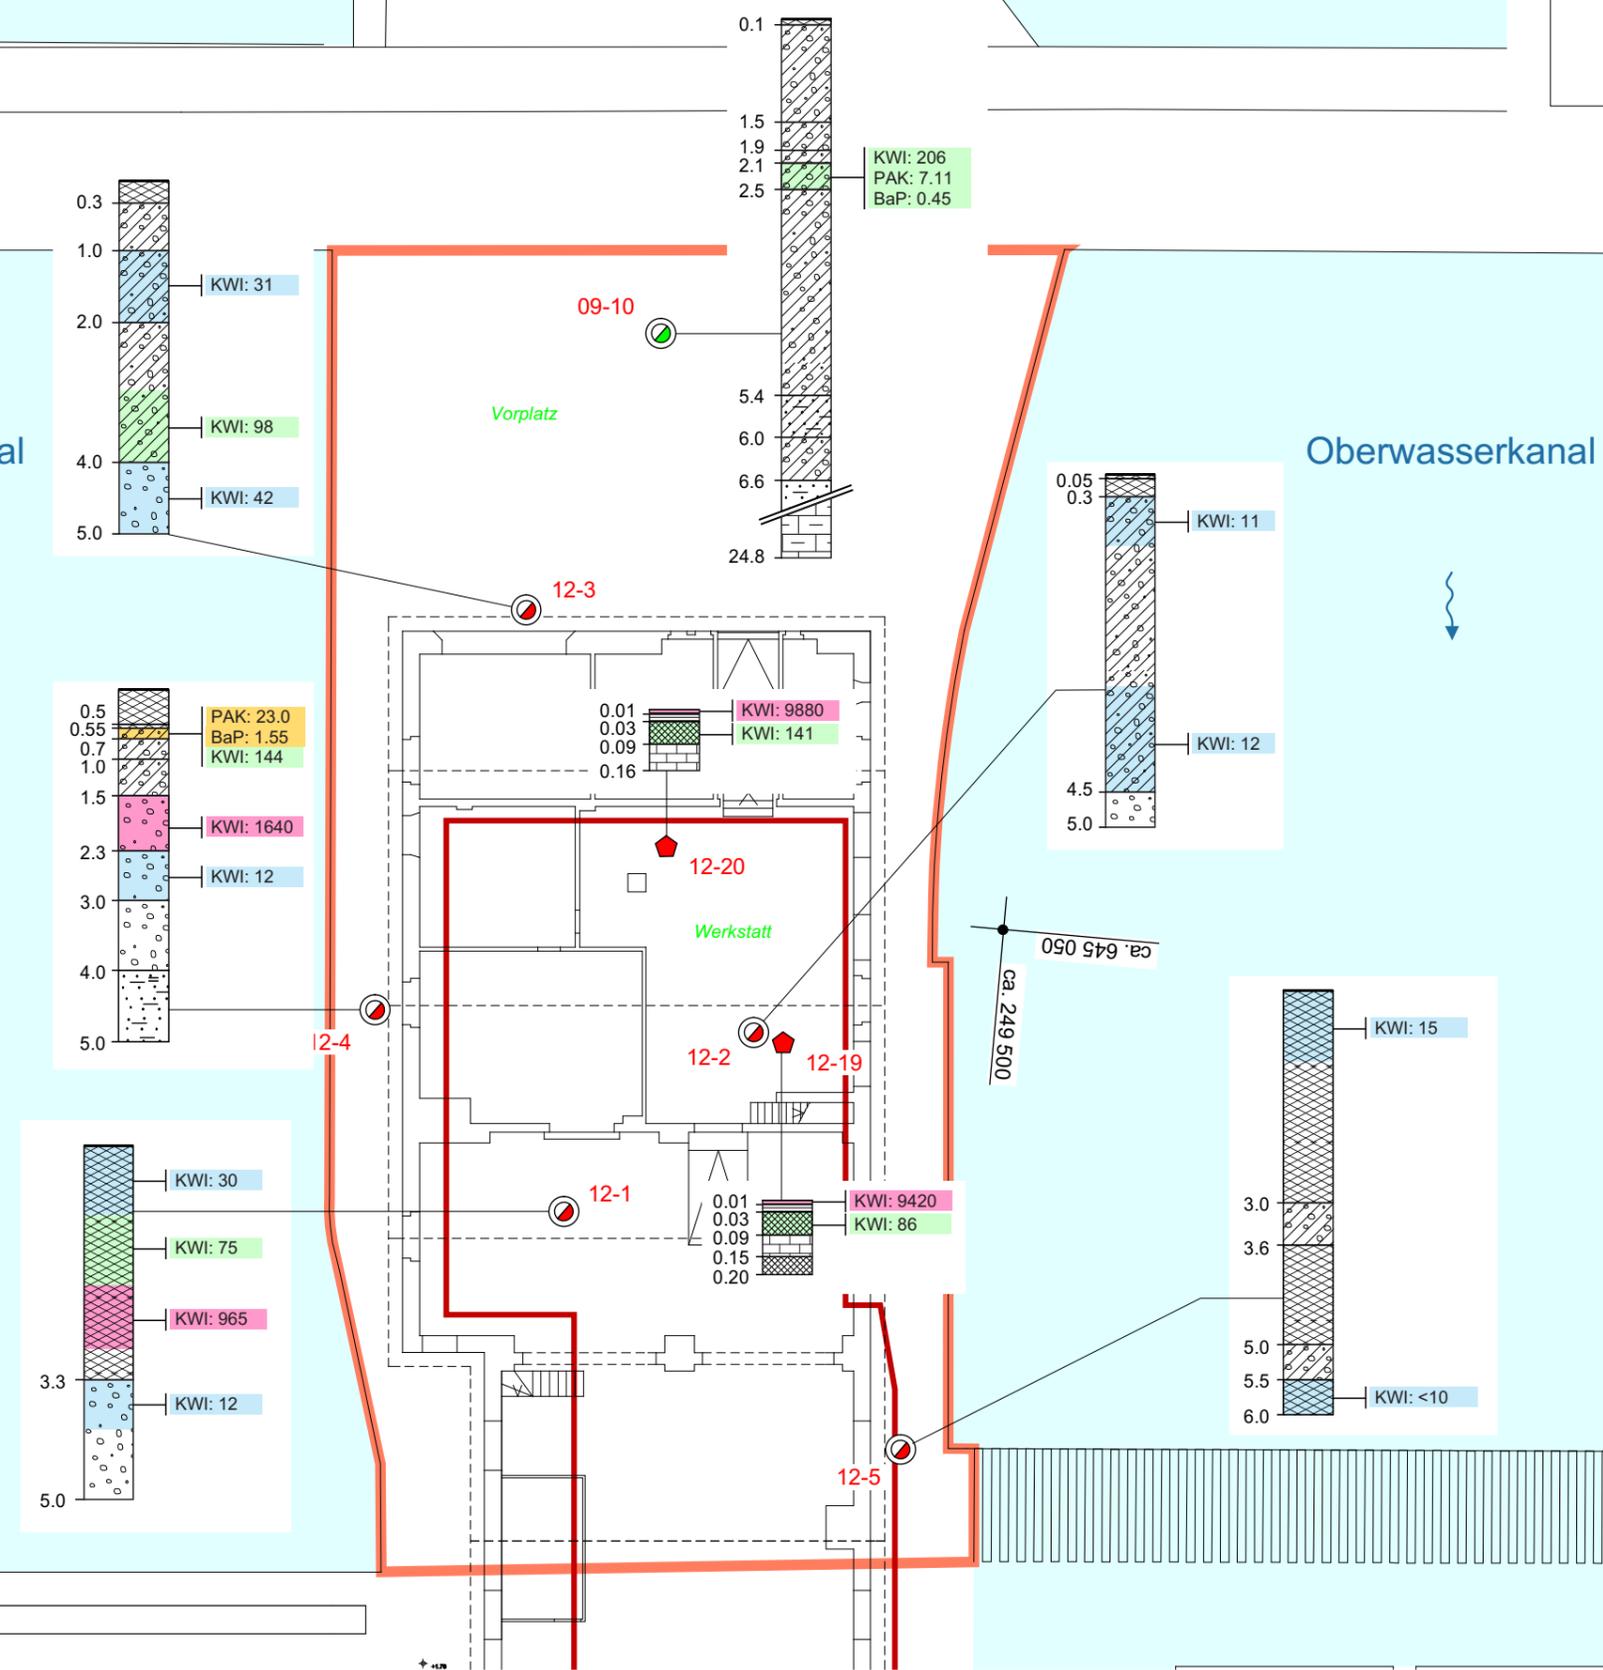
Erdgeschoss 1:250
**Ergebnisse der Sondierungen
und Analysen**

In der Bohrung 12-1 wurde das mehr als 3 m mächtige Fundament des früheren Dieselsegenerators durchbohrt. Erstaunlicherweise nehmen die Kohlenwasserstoff-Gehalte im Betonfundament von oben nach unten zu. Möglicherweise wurde der obere Teil des Betonfundamentes nach der Demontage des Generators neu erstellt.

In der Bohrung 12-2 wurde bis 4.5 m u.T. künstliche Auffüllung mit Betonbruchstücken angetroffen. Das Auffüllmaterial weist aber keine Schadstoffbelastungen auf.

Die in der bereits früher abgeteufte Bohrung 09-10 sowie in der Bohrung 12-3 auf dem Vorplatz westlich des Mittelbaus angetroffene künstliche Auffüllung weist lokal schwache Belastungen mit aliphatischen Kohlenwasserstoffen und polyzyklischen aromatischen Kohlenwasserstoffen (PAK) auf. Die in der künstlichen Auffüllung der Bohrung 12-3 festgestellte schwache Kohlenwasserstoff-Belastung wurde vermutlich mit dem Auffüllmaterial eingebracht.

In der Bohrung 12-4 wurde oberflächennah dunkel verfärbtes Auffüllmaterial angetroffen, welches einen erhöhten PAK-Gehalt aufweist. Die Anforderungen an Inertstoffqualität sind jedoch eingehalten.

In der Bohrung 12-4 wies der sandige Kies unter der künstlichen Auffüllung einen deutlich erhöhten Kohlenwasserstoff-Gehalt auf (1640 mg/kg). Ab 2.3 m u.T. erfüllte der sandige Kies bereits die Anforderungen an unverschmutzten Aushub. Die Verschmutzung könnte im Zuge der Bauarbeiten vor dem Schütten der künstlichen Auffüllung entstanden sein und ist vermutlich nur lokal.

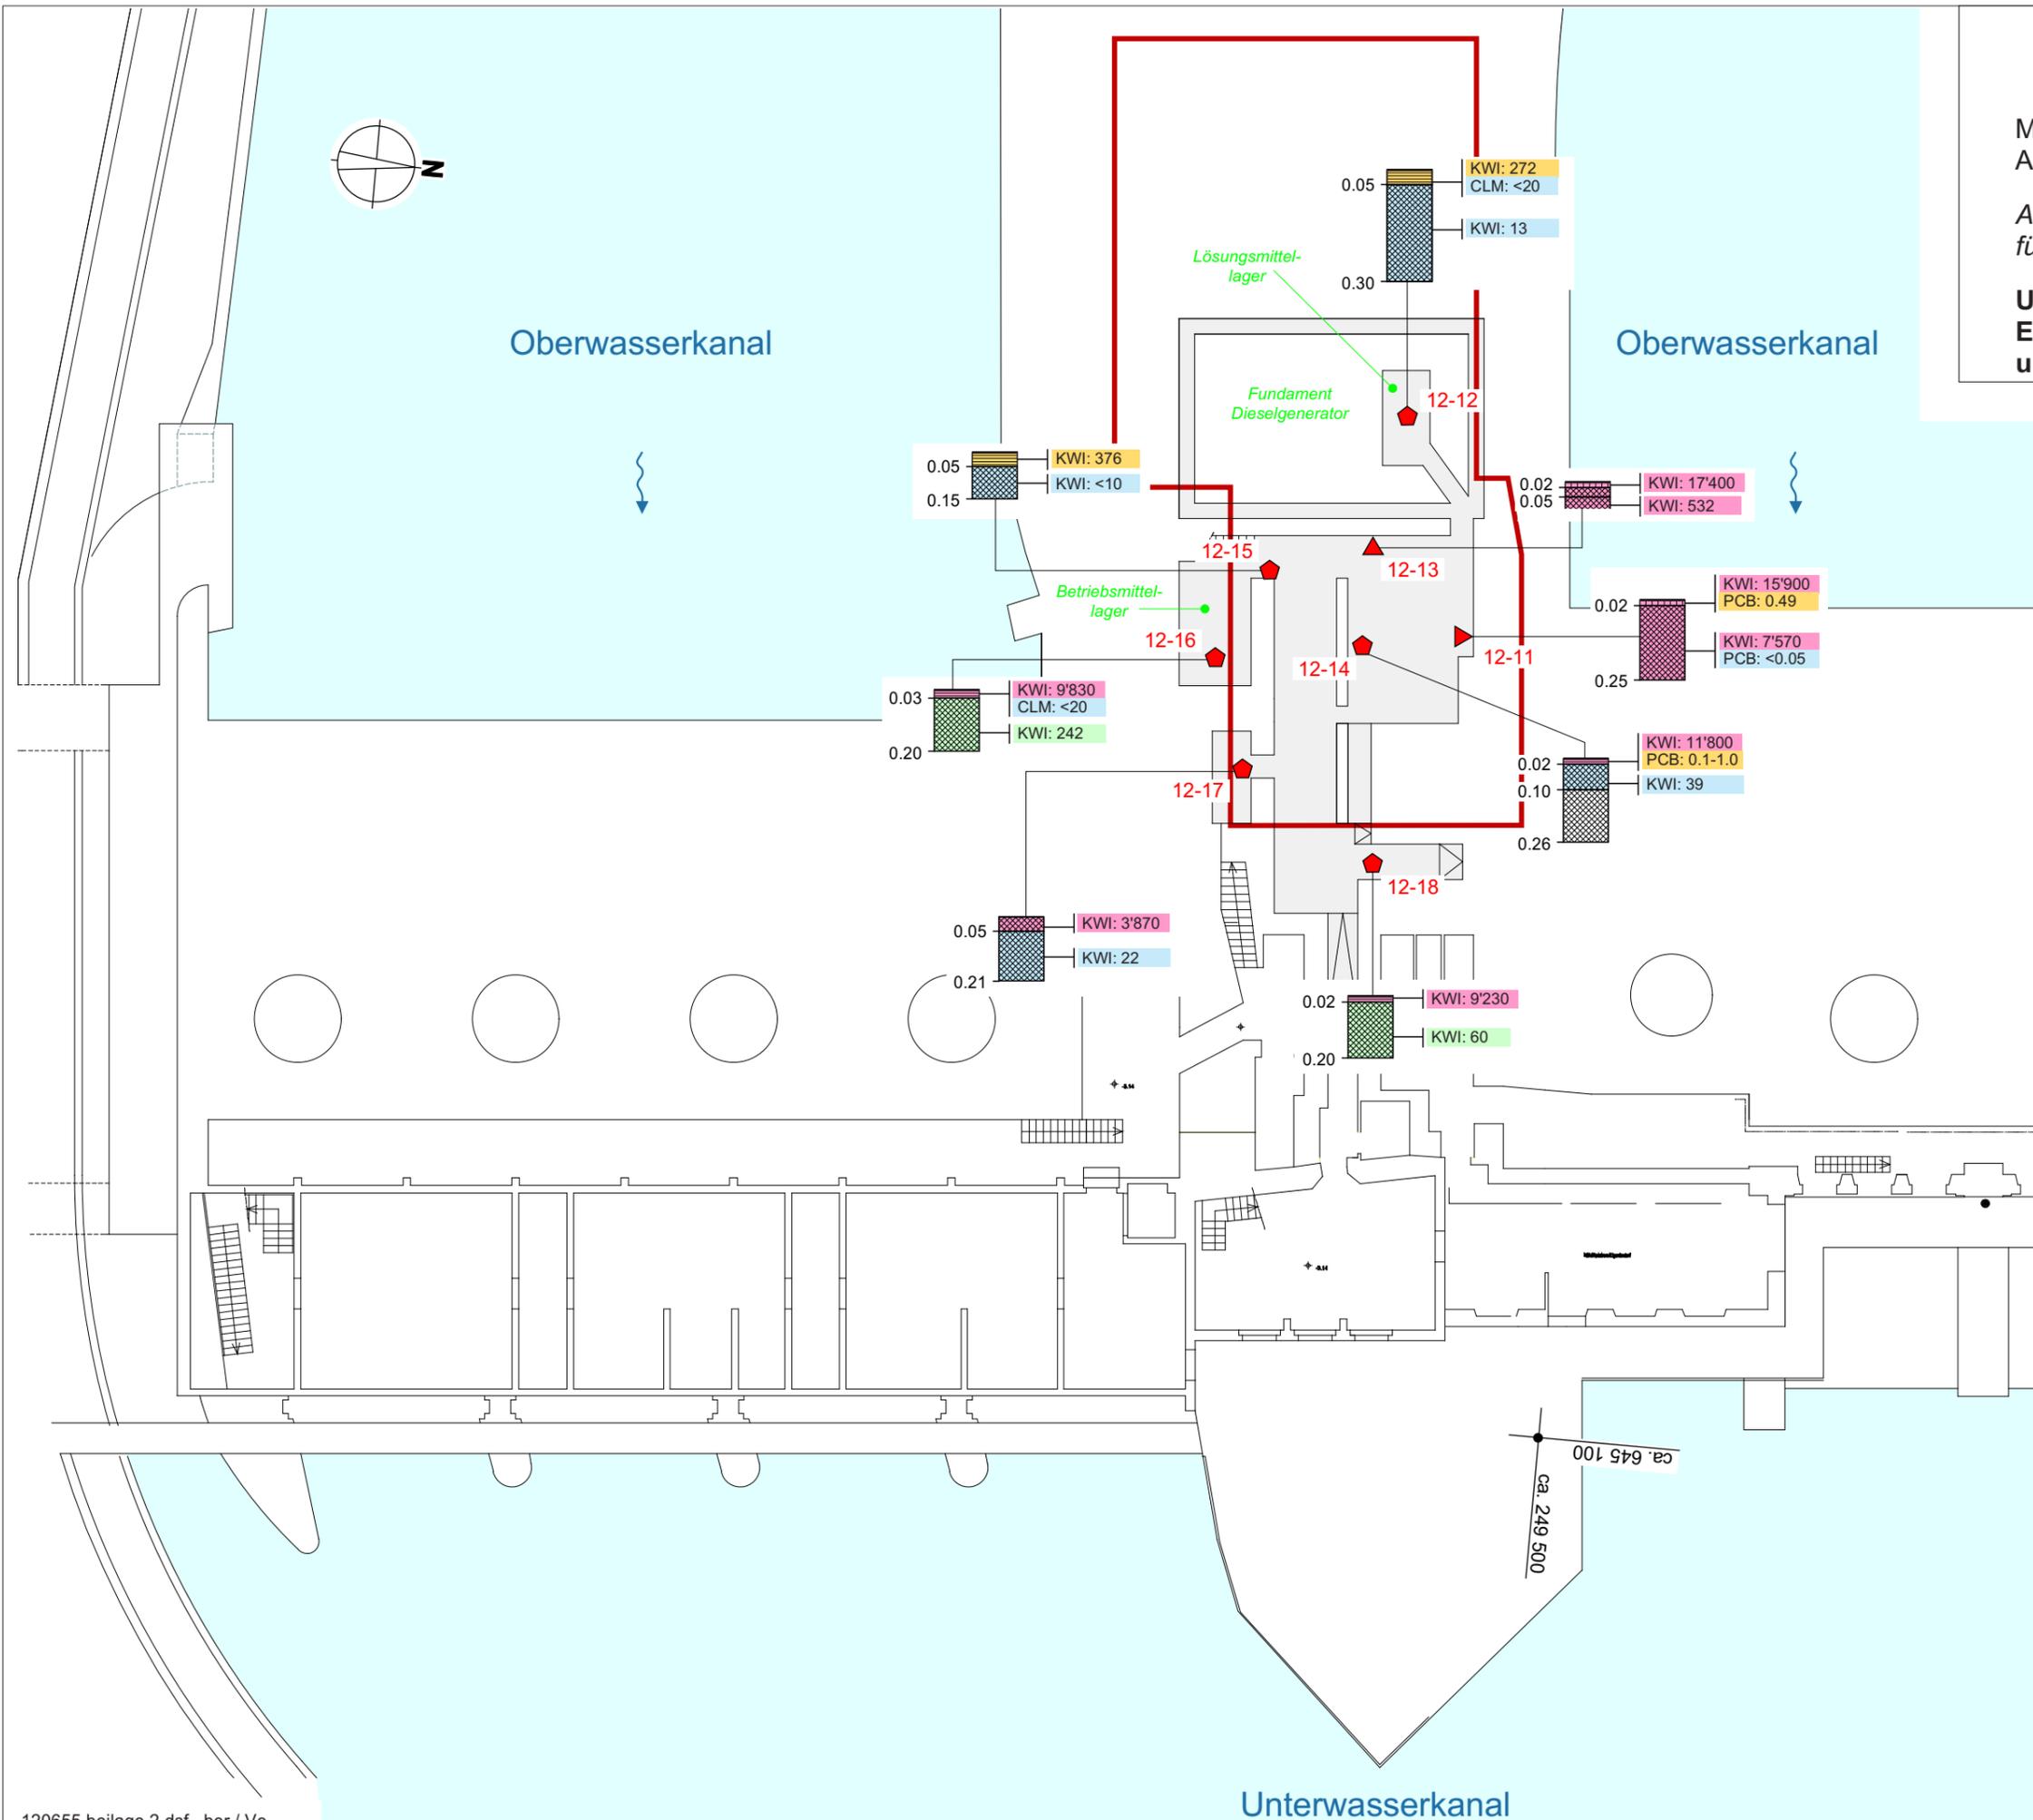
Untergeschoss 1:250
Ergebnisse der Sondierungen
und Analysen

An den übrigen Stellen wiesen die Betonböden teilweise gut sichtbare Ölverschmutzungen auf. Dementsprechend waren dort die Kohlenwasserstoff-Gehalte des Zementüberzuges bzw. der obersten Betonschicht stark erhöht (max. 11'800 mg/kg). Am Zementüberzug mit dem höchsten Kohlenwasserstoff-Gehalt wurde zur Typisierung der Kohlenwasserstoffbelastung eine GC-Fingerprint-Analyse durchgeführt. Bei der Verschmutzung handelt es sich um technisches Öl. Der Gehalt an polychlorierten Biphenylen (PCB) schätzte das Labor anhand des Chromatogramms auf 0.1-1 mg/kg ab. Der PCB-Gehalt hat also auf die Klassierung des Zementüberzuges keinen Einfluss. Auch im Zementüberzug der Bohrung 12-16 im zweiten Betriebsmittellager wurden keine chlorierten Lösungsmittel nachgewiesen.

Die Proben des Konstruktionsbetons unter den Zementüberzügen bzw. die untere Betonschicht wiesen hingegen durchwegs nur geringe Kohlenwasserstoff-Gehalte auf und erfüllten ausnahmslos die Anforderungen an T-Qualität oder sogar an unverschmutzten Beton.

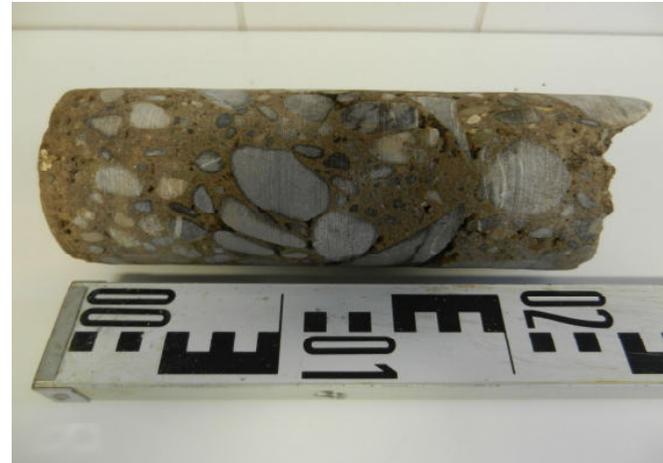
KB 12-11

Da zwei Kellerwände für Ölverschmutzungen typische Verfärbungen aufwiesen, wurden dort ebenfalls zwei Betonkerne entnommen. Der Betonkern aus der Wand gegen das Fundament des früheren Dieselgenerators wies durchgehend einen sehr hohen Kohlenwasserstoff-Gehalt auf. Der Betonkern der Aussenwand gegen den Oberwasserkanal der Zentrale 2 wies ebenfalls stark erhöhte Kohlenwasserstoff-Gehalte auf. Da der Betonkern stark zerbrochen

0.0 - 2.0 cm	Verputz mit weissem Farbanstrich (Ölgeruch)	KWI 15'900 mg/kg PCB 0.49 mg/kg
2.0 - 25.0 cm	Konstruktionsbeton, sehr grobkörnig (Ölgeruch)	KWI 7'570 mg/kg PCB <0.05 mg/kg

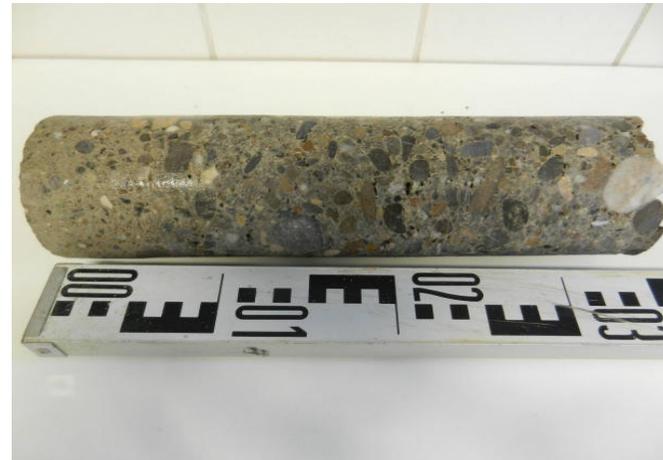
KB 12-12

Im Lösungsmittellager im Bereich des Fundamentes des früheren Dieselgenerators (Bohrung 12-12) sowie im Verbindungsgang (Bohrung 12-15) war der Boden visuell am saubersten. Die Kohlenwasserstoff-Gehalte waren an diesen Stellen nicht stark erhöht (max. 376 mg/kg) und erfüllten die Anforderungen an Inertstoff-Qualität. Im Farb- und Lösungsmittellager wurde der Betonkern zusätzlich bezüglich chlorierte Kohlenwasserstoffe analysiert; die Gehalte jedoch unter der Bestimmungsgrenze.

0.0 - 5.0 cm	Überzugbeton	KWI 272 mg/kg CLM < 20 µg/kg
5.0 - 35.0 cm	Konstruktionsbeton	KWI 13 mg/kg

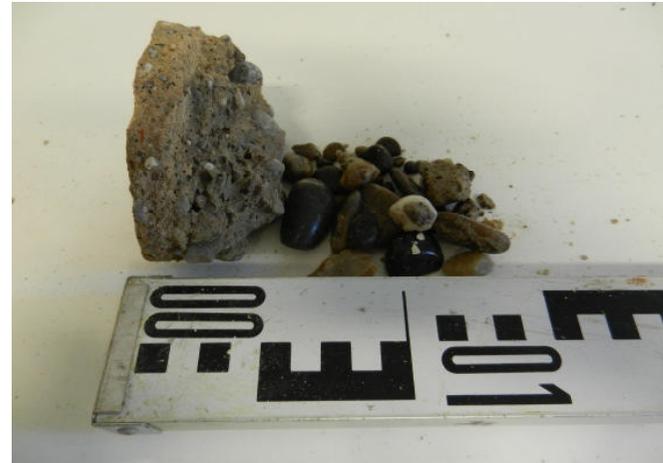
KB 12-13

0.0 - 2.0 cm	Verputz mit weissem Farbanstrich	KWI 17'400 mg/kg
2.0 - 5.0 cm	Beton (stark brüchig)	
5.0 -	Stampfbeton mit sehr wenig Beton	KWI 532 mg/kg

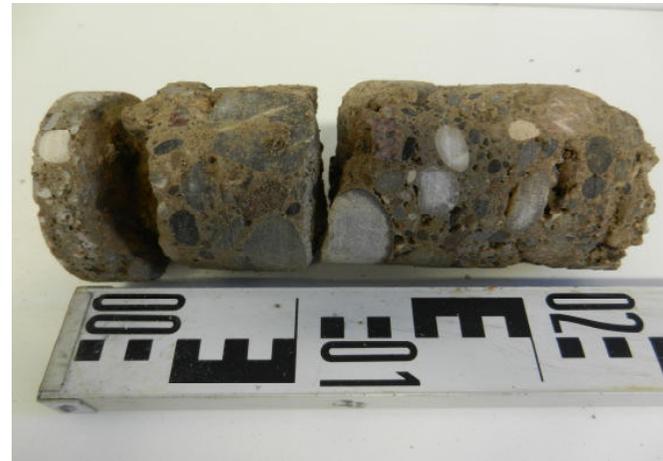
KB 12-14

0.0 - 2.0 cm	Zementüberzug (deutlicher Ölgeruch)	KWI 11'800 mg/kg PCB 0.1-1.0 mg/kg
2.0 - 10.0 cm	Konstruktionsbeton (leichter Ölgeruch)	KWI 39 mg/kg
10.0 - 26.0 cm	Konstruktionsbeton

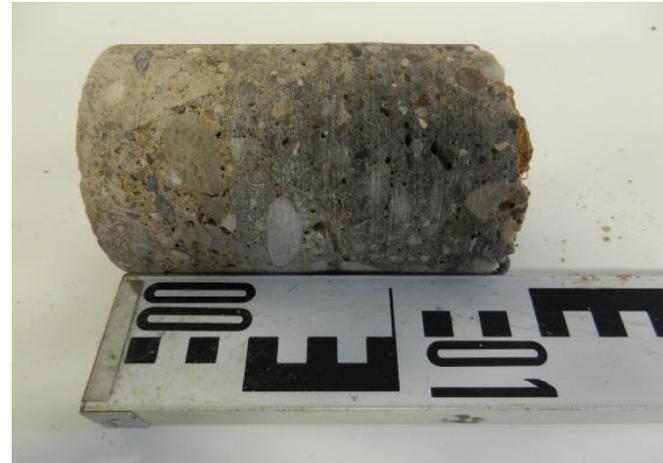
KB 12-15

0.0 - 5.0 cm	Überzugbeton	KWI 376 mg/kg
5.0 - 15.0 cm	Konstruktionsbeton	KWI < 10 mg/kg

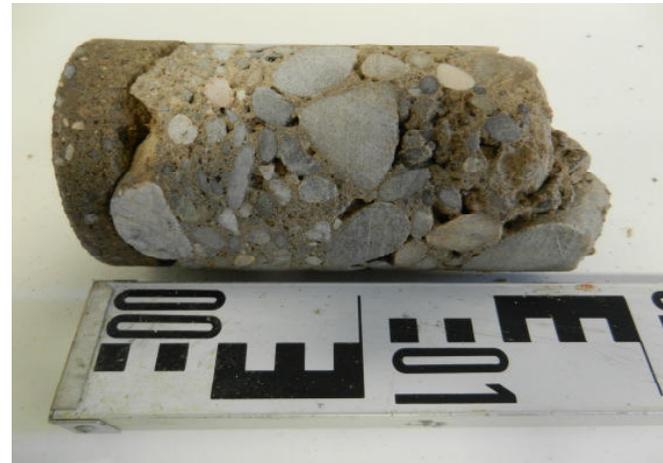
KB 12-16

0.0 - 3.0 cm	Zementüberzug (Ölgeruch)	KWI 9'830 mg/kg CLM < 20 µg/kg
3.0 - 20.0 cm	Konstruktionsbeton (sehr grobkörnig)	KWI 242 mg/kg

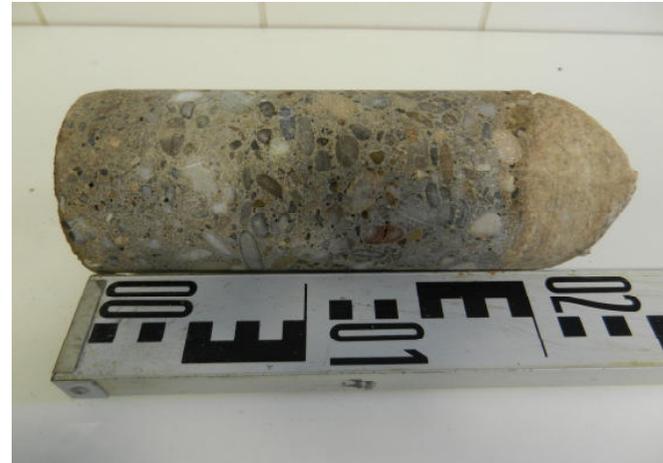
KB 12-17

0.0 - 5.0 cm	Konstruktionsbeton, leicht verfärbt	KWI 3'870 mg/kg
5.0 - 21.0 cm	Konstruktionsbeton	KWI 22 mg/kg

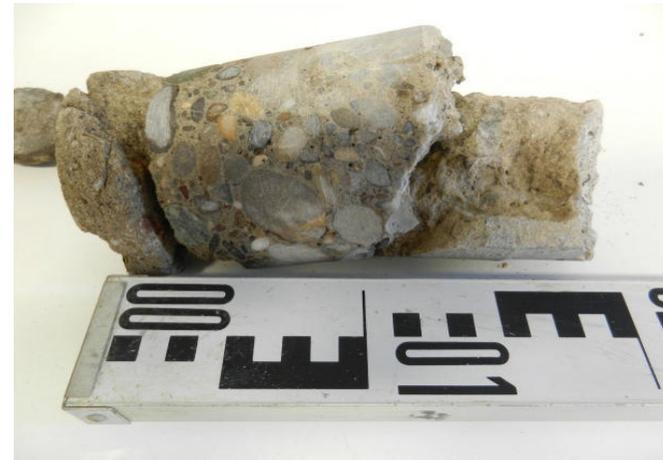
KB 12-18

0.0 - 2.0 cm	Zementüberzug (Ölgeruch)	KWI 9'230 mg/kg
2.0 - 20.0 cm	Konstruktionsbeton	KWI 60 mg/kg

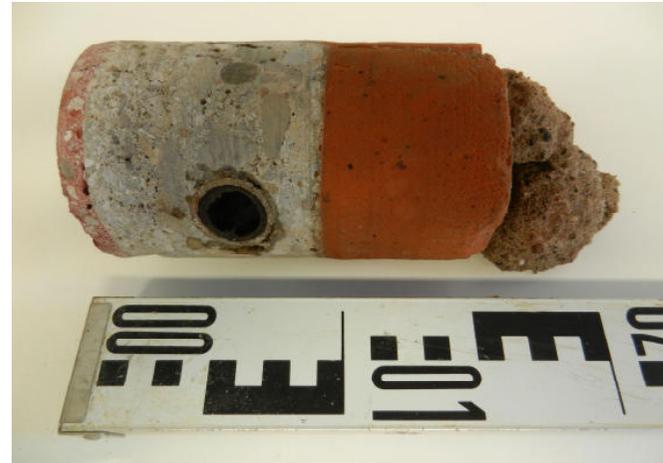
KB 12-19

Im nicht unterkellerten Teil der Werkstatt wurden ebenfalls zwei Betonkernbohrungen ausgeführt. Der rund 1 cm mächtige, rote Zementüberzug weist bei beiden Betonkernen ungefähr den gleich hohen Kohlenwasserstoff-Gehalt auf (9'420 bzw. 9'880 mg/kg). Der Konstruktionsbeton erfüllt aber mit Kohlenwasserstoff-Gehalten von 86 bzw. 141 mg/kg die Anforderungen an T-Qualität.

0.0 - 1.0 cm	roter Zementüberzug	KWI 9'420 mg/kg
1.0 - 3.0 cm	grauer Zementüberzug	
3.0 - 9.0 cm	Konstruktionsbeton (mit Rohr von Elektroleitung)	KWI 86 mg/kg
9.0 - 15.0 cm	Backstein	
15.0 - 20.0 cm	Magerbeton

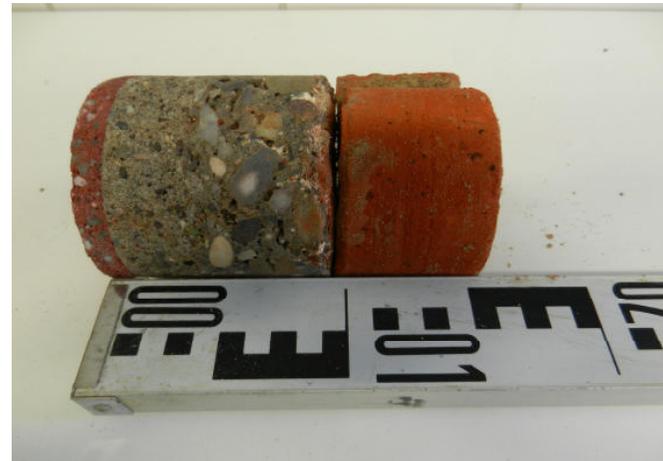
KB 12-20

0.0 - 1.0 cm	roter Zementüberzug	KWI 9'880 mg/kg
1.0 - 3.0 cm	grauer Zementüberzug	
3.0 - 9.0 cm	Konstruktionsbeton	KWI 141 mg/kg
9.0 - 16.0 cm	Backstein
