Optimierung Kraftwerk Aarau

Erneuerung Kraftwerk Aarau Aarau / AG

Erhebung von problematischen Baustoffen («Gebäudecheck») und Angaben zur Entsorgung

Zürich, 7. Juni 2019

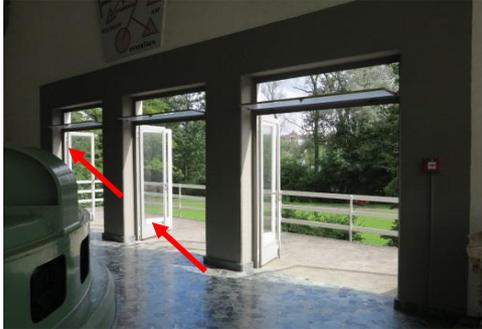
Materialbeschreibung, Befund, Ausmass geschätzt	Dringlichkeit ¹⁾ , Foto	Empfohlene Massnahmen/Entsorgung
<p>Mat.-Nr. 63</p> <p>Gebäude: Maschinenhalle 1 Geschoss: EG Raum: bei Turbine 11</p> <p>Bauteil: Aluminiumtüre</p> <p>Baustoff: Fensterkitt</p> <p>Ausmass: 8 m² Befund: asbesthaltig 2) festgebunden <1% Chrysotil</p>	<p style="background-color: yellow; text-align: center;">Dringlichkeitsstufe III</p>

<p>Bemerkungen: -</p>	<p>Sanierung vor baulichen Eingriffen durch instruiertes Personal gemäss SUVA-Factsheet 33043</p> <p>Entsorgung SUVA-Factsheet 33039</p>
<p>Mat.-Nr. 106</p> <p>Gebäude: Maschinenhalle 1 Geschoss: EG (OG) Raum: Rechenräummaschine</p> <p>Bauteil: Holzrahmenfenster</p> <p>Baustoff: Fensterkitt</p> <p>Ausmass: 20 m² Befund: asbesthaltig 3) festgebunden in Spuren 3)</p>	<p style="background-color: yellow; text-align: center;">Dringlichkeitsstufe III</p>

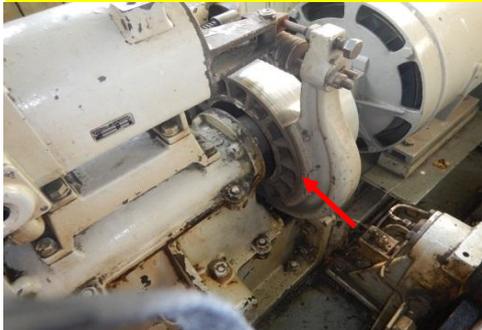
<p>Mat.-Nr. 107</p> <p>Gebäude: Maschinenhalle 1 Geschoss: EG (OG) Raum: Rechenräummaschine</p> <p>Bauteil: 3 Motoren</p> <p>Baustoff: Bremsbeläge</p> <p>Ausmass: 3 Stück Befund: asbesthaltig 3) festgebunden signifikante Menge 3)</p>	<p style="background-color: yellow; text-align: center;">Dringlichkeitsstufe III</p>

<p>Bemerkungen:</p>	<p>Sanierung vor baulichen Eingriffen durch SUVA-anerkanntes Sanierungsunternehmen sinngemäss SUVA-Factsheet 233036</p> <p>Entsorgung in Deponie Typ E (VVEA) (SUVA-Factsheet 33063)</p>

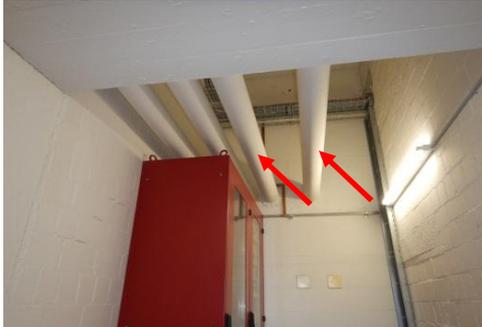
<p>Mat.-Nr. 132</p> <p>Gebäude: Maschinenhalle 1 Geschoss: UG 2 Raum: Korridor</p> <p>Bauteil: Rohre (leer)</p> <p>Baustoff: Faserzement</p> <p>Ausmass: 10 m Befund: asbesthaltig 3) festgebunden signifikante Menge 3)</p>	<p style="background-color: yellow; text-align: center;">Dringlichkeitsstufe III</p>

<p>Bemerkungen:</p>	<p>Sanierung vor baulichen Eingriffen durch SUVA-anerkanntes Sanierungsunternehmen in Zone gemäss EKAS 6503 unter vereinfachten Bedingungen</p> <p>Entsorgung in Deponie Typ B (VVEA) (SUVA-Factsheet 33064)</p>

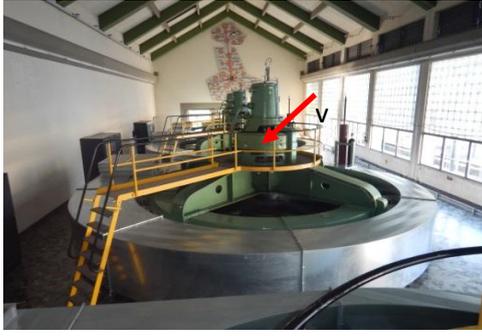
<p>Mat.-Nr. 149.1</p> <p>Gebäude: Maschinenhalle 1 Geschoss: UG 1 / EG Raum: Turbinen 8-11</p> <p>Bauteil: Turbinenbeschichtung</p> <p>Baustoff: Schutzanstrich</p> <p>Ausmass: zu bestimmen Befund: zu prüfen</p>

<p>Bemerkungen:</p>	<p>Überprüfung nach Stilllegung der Turbinen, ggf. Sanierung in Zone gemäss EKAS 6503</p> <p>Entsorgung nach Befund</p>

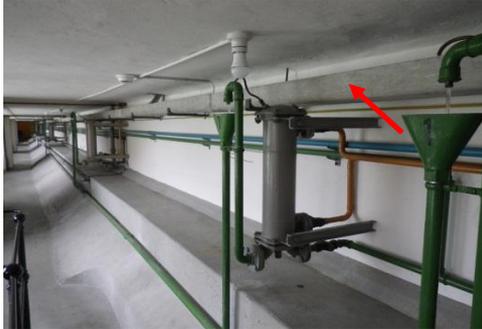
Materialbeschreibung, Befund, Ausmass geschätzt	Dringlichkeit¹⁾, Foto	Empfohlene Massnahmen/Entsorgung
<p>Mat.-Nr. 42</p> <p>Gebäude: Maschinenhalle 2 Geschoss: UG 2 Raum: –</p> <p>Bauteil: Kabelbankette</p> <p>Baustoff: Faserzement</p> <p>Ausmass: 30 cm x 42 m Befund: asbesthaltig 3) festgebunden signifikante Menge 3)</p>	<p style="background-color: yellow; text-align: center;">Dringlichkeitsstufe III</p>

<p>Bemerkungen: –</p>	<p>Sanierung vor baulichen Eingriffen durch SUVA-anerkanntes Sanierungsunternehmen sinngemäss SUVA-Factsheet 33031</p> <p>Entsorgung in Deponie Typ B (VVEA) (SUVA-Factsheet 33064)</p>
<p>Mat.-Nr. 43</p> <p>Gebäude: Maschinenhalle 2 Geschoss: UG 2 Raum: –</p> <p>Bauteil: Elektrotableau</p> <p>Baustoff: Asbestkarton</p> <p>Ausmass: 2 x < 0.5 m² Befund: asbesthaltig 3) schwachgebunden signifikante Menge 3)</p>	<p style="background-color: yellow; text-align: center;">Dringlichkeitsstufe II</p>

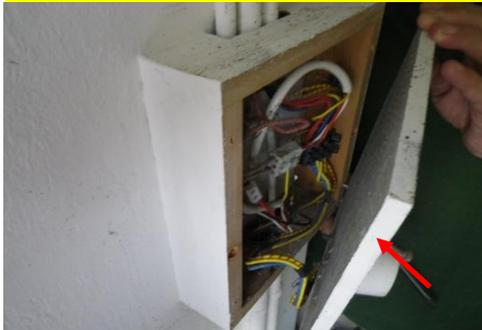
<p>Mat.-Nr. 44</p> <p>Gebäude: Maschinenhalle 2 Geschoss: UG 2 Raum: –</p> <p>Bauteil: Elektrotableau</p> <p>Baustoff: Faserzement</p> <p>Ausmass: 4 x < 0.5 m² Befund: asbesthaltig 3) festgebunden signifikante Menge 3)</p>	<p style="background-color: yellow; text-align: center;">Dringlichkeitsstufe III</p>

<p>Bemerkungen: –</p>	<p>Sanierung vor baulichen Eingriffen durch instruiertes Personal gemäss SUVA-Publikation 84053 (Seiten 18/19)</p> <p>Entsorgung in Deponie Typ B (VVEA) (SUVA-Factsheet 33064)</p>

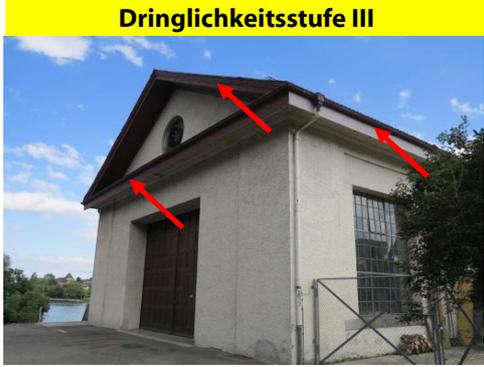
Materialbeschreibung, Befund, Ausmass geschätzt	Dringlichkeit1), Foto	Empfohlene Massnahmen/Entsorgung
3) Befund aufgrund Erfahrung 4) Befund aufgrund vorsorglicher Annahme (Mangels Analyse oder Probe)		
<p>Mat.-Nr. 58</p> <p>Gebäude: Maschinenhalle 2 Geschoss: Dach Raum: -</p> <p>Bauteil: Dachblende</p> <p>Baustoff: Faserzement</p> <p>Ausmass: 180 m Befund: asbesthaltig 3) festgebunden signifikante Menge 3)</p>	<p style="background-color: yellow; text-align: center;">Dringlichkeitsstufe III</p>

<p>Bemerkungen: -</p>	<p>Sanierung vor baulichen Eingriffen durch instruiertes Personal gemäss SUVA-Factsheet 33031</p> <p>Entsorgung in Deponie Typ B (VVEA) (SUVA-Factsheet 33064)</p>
<p>Mat.-Nr. 59</p> <p>Gebäude: Maschinenhalle 2 Geschoss: Dach Oberstrom Raum: -</p> <p>Bauteil: FL Leuchten unter Dach</p> <p>Baustoff: Asbestkarton</p> <p>Ausmass: 85 m Befund: asbesthaltig 3) schwachgebunden wichtige Menge 3)</p>	<p style="background-color: yellow; text-align: center;">Dringlichkeitsstufe II</p>

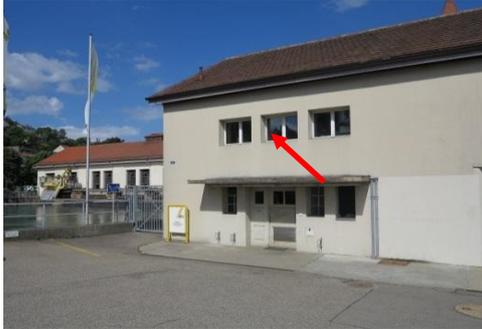
Materialbeschreibung, Befund, Ausmass geschätzt	Dringlichkeit¹⁾, Foto	Empfohlene Massnahmen/Entsorgung
<p>Mat.-Nr. 1</p> <p>Gebäude: Mittelbau Geschoss: OG Raum: Büro</p> <p>Bauteil: Holzrahmenfenster</p> <p>Baustoff: Fensterkitt</p> <p>Ausmass: 3 x 1.5 m² Befund: asbesthaltig 2) festgebunden <1% Chrysotil</p>	<p style="background-color: yellow; text-align: center;">Dringlichkeitsstufe III</p>

<p>Bemerkungen: -</p>	<p>Sanierung vor baulichen Eingriffen durch instruiertes Personal gemäss SUVA-Factsheet 33031</p> <p>Entsorgung SUVA-Factsheet 33039</p>
<p>Mat.-Nr. 2</p> <p>Gebäude: Mittelbau Geschoss: OG Raum: Büro</p> <p>Bauteil: FL Leuchten Decke</p> <p>Baustoff: Asbestkarton</p> <p>Ausmass: 9 X 1 m Befund: asbesthaltig 3) schwachgebunden wichtige Menge 3)</p>	<p style="background-color: yellow; text-align: center;">Dringlichkeitsstufe II</p>

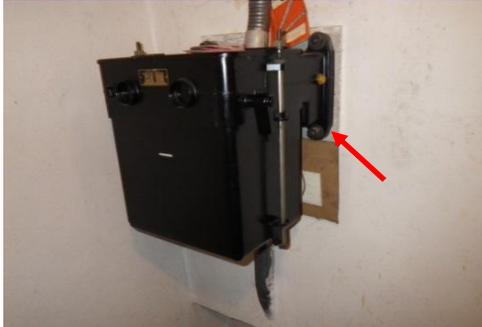
<p>Mat.-Nr. 40</p> <p>Gebäude: Mittelbau Geschoss: UG 2 Raum: Elektropumpe</p> <p>Bauteil: Elektrosteuerung</p> <p>Baustoff: Faserzement</p> <p>Ausmass: 1 x <0.5 m² Befund: asbesthaltig 3) festgebunden signifikante Menge 3)</p>	<p>Dringlichkeitsstufe III</p>

<p>Bemerkungen: -</p>	<p>Sanierung vor baulichen Eingriffen durch instruiertes Personal gemäss SUVA-Factsheet 33031</p> <p>Entsorgung in Deponie Typ B (VVEA) (SUVA-Factsheet 33064)</p>
<p>Mat.-Nr. 41</p> <p>Gebäude: Mittelbau Geschoss: UG 2 Raum: Gang</p> <p>Bauteil: Elektrotableau</p> <p>Baustoff: Asbestkarton / Faserzement</p> <p>Ausmass: 1 x <0.5 m² Befund: asbesthaltig 3) schwachgebunden wichtige Menge 3)</p>	<p>Dringlichkeitsstufe II</p>

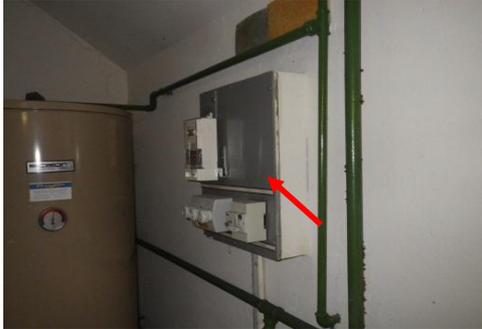
Materialbeschreibung, Befund, Ausmass geschätzt	Dringlichkeit ¹⁾ , Foto	Empfohlene Massnahmen/Entsorgung
<p>Mat.-Nr. 51 52</p> <p>Gebäude: Anbau Geschoss: UG 2 Raum: Gang</p> <p>Bauteil: Elektrotableau</p> <p>Baustoff: Faserzement</p> <p>Ausmass: 1 x <0.5 m² Befund: asbesthaltig 3) festgebunden signifikante Menge 3)</p>	<p style="background-color: yellow; text-align: center;">Dringlichkeitsstufe III</p>

<p>Bemerkungen: intakt, mit darüber geschraubter Kunststoffplatte</p>	<p>Sanierung vor baulichen Eingriffen durch instruiertes Personal gemäss SUVA-Publikation 84053 (Seiten 18/19)</p> <p>Entsorgung in Deponie Typ B (VVEA) (SUVA-Factsheet 33064)</p>
<p>Mat.-Nr. 53</p> <p>Gebäude: Anbau Geschoss: UG 3 Raum: Kabelkanal</p> <p>Bauteil: Kabelbankette</p> <p>Baustoff: Faserzement</p> <p>Ausmass: 70 cm x 170 m Befund: asbesthaltig 3) festgebunden signifikante Menge 3)</p>	<p style="background-color: yellow; text-align: center;">Dringlichkeitsstufe III</p>

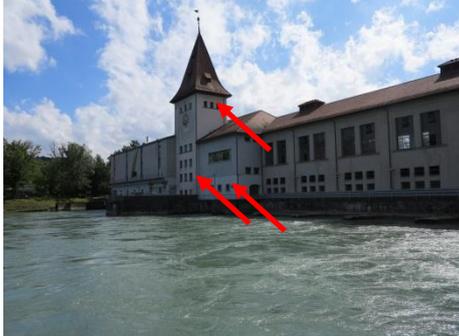
Materialbeschreibung, Befund, Ausmass geschätzt	Dringlichkeit¹⁾, Foto	Empfohlene Massnahmen/Entsorgung
4) Befund aufgrund vorsorglicher Annahme (Mangels Analyse oder Probe)		
<p>Mat.-Nr. 61</p> <p>Gebäude: Turm/Anbau Geschoss: alle Raum: verschiedene</p> <p>Bauteil: Metallrahmenfenster</p> <p>Baustoff: Fensterkitt</p> <p>Ausmass: 12 x 1.5 m² Befund: asbesthaltig 2) festgebunden <1% Chrysotil</p>	<p style="text-align: center;">Dringlichkeitsstufe III</p>

<p>Bemerkungen: -</p>	<p>Sanierung vor baulichen Eingriffen durch instruiertes Personal gemäss SUVA-Factsheet 33043</p> <p>Entsorgung SUVA-Factsheet 33039</p>
