*Revitalisierung Wildbach Langendorf,
KbS-Standort 22.011.0170B*

*Baubedingte Gefährdungsabschätzung nach Art. 3 AltIV
und Entsorgungskonzept*

Bericht Nr. 323133-2

Solothurn, 30. Juli 2025

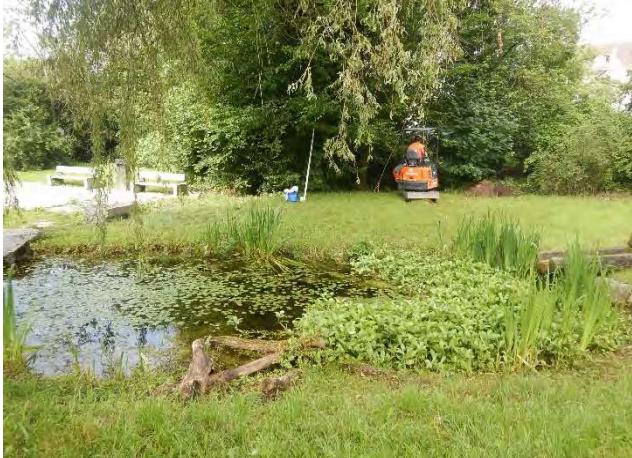
Lage / Ausführung BS 1 (Blick ca. nach Westen)

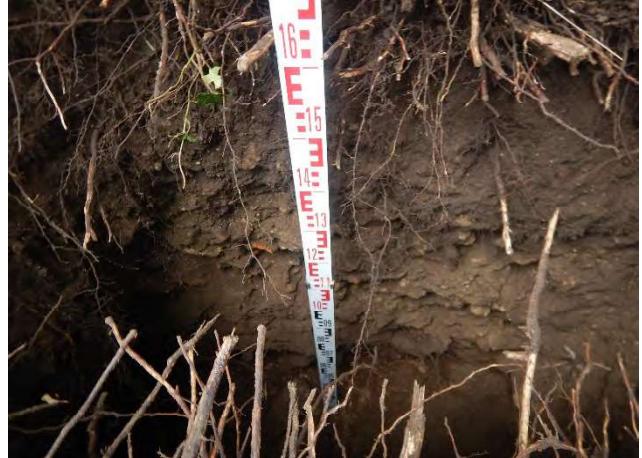
Die Bodenschicht war 0.5 m (BS 1), 0.6 m (BS 2), bzw. 0.4 m (BS 7) mächtig und stark durchwurzelt. Die Bodenschicht der BS 1 enthielt weniger als 1% mineralische Bauabfälle und BS 2 enthielt ca. 5 - 10% mineralische Bauabfälle. Bei BS 7 war der Boden organoleptisch unauffällig.

BS 1 Profil Sondierung

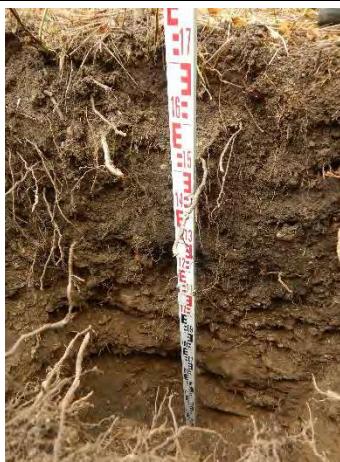
BS 2 Profil Sondierung

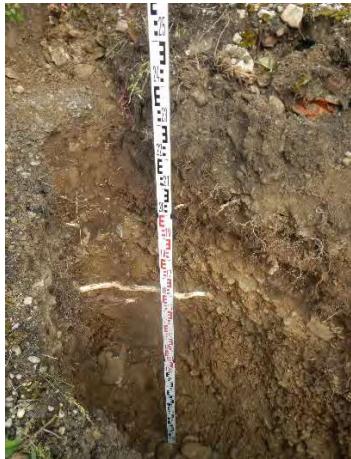
Bei den Baggerschlitten BS 3, 4 und 5 nördlich des belasteten Standorts bestand der Boden aus Sand mit mässig/viel Kies. Bei BS 3 wurde im Boden 10-20 % Ziegel-/Backsteinbruch angetroffen. Bei BS 4 sind Ziegelbruch mit 1-3 % und Holz mit ca. 1 % als Fremdstoffe enthalten. Der mineralische Fremdstoffanteil bei BS 5 betrug 1-3 % Ziegelbruch.

BS 3 Profil Sondierung

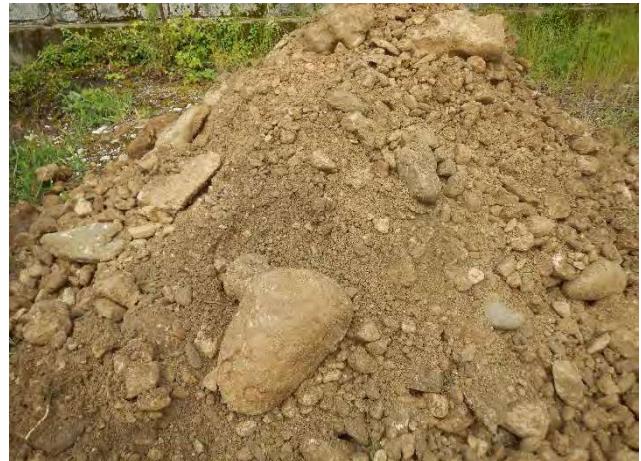
BS 3 Aushubmaterial

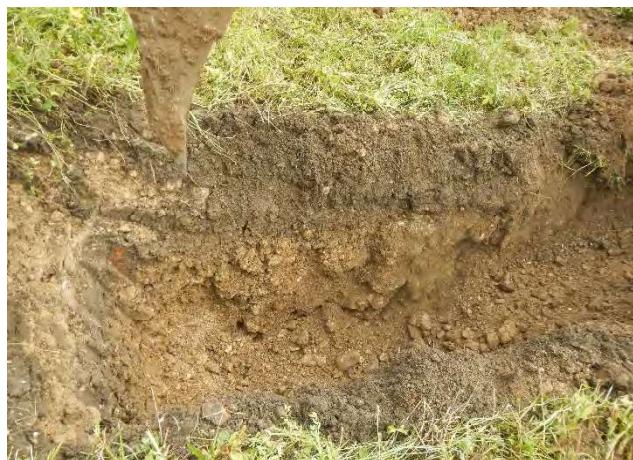
enthielt rund 10 bis 20 % Ziegel-/Backsteinbruch. BS 4 enthielt 3-5 % Ziegelbruch und weniger als 1% Holzstücke. Die künstliche Auffüllung bei BS 5 enthielt Ziegel-/Backsteinbruch von rund 50 % (Bild in Anhang 4) und Plastikstücke <1 %.

BS 4 obere Auffüllungen

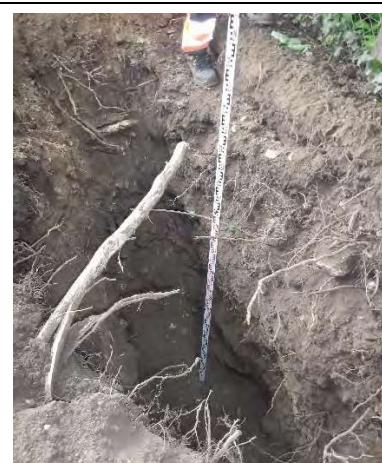
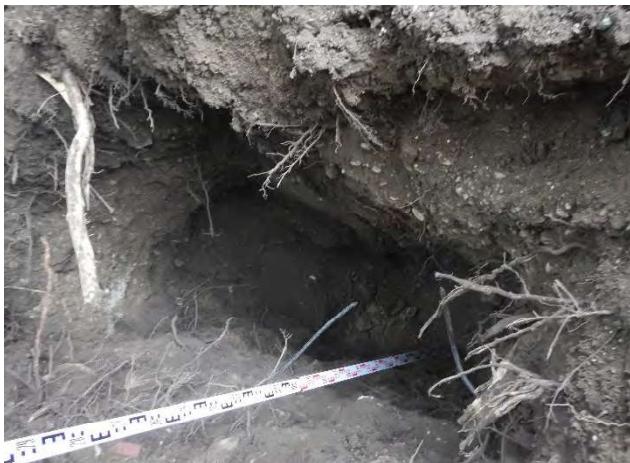
BS 5 Profil Sondierung

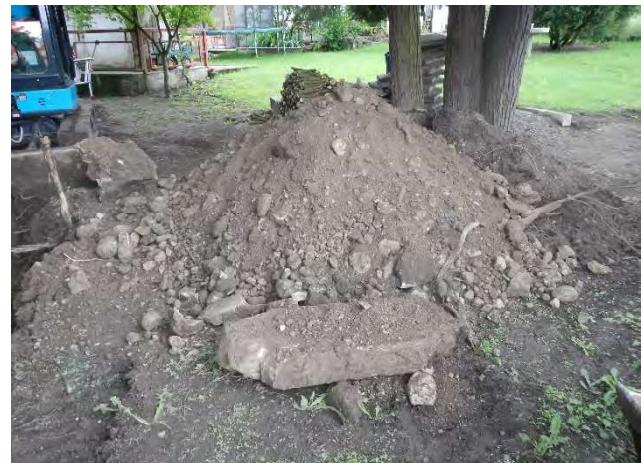
BS 5 Aushubmaterial mit Mauerresten

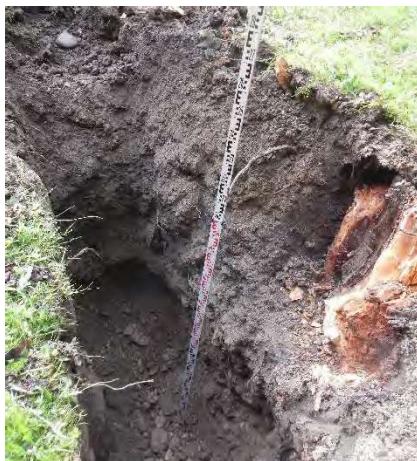
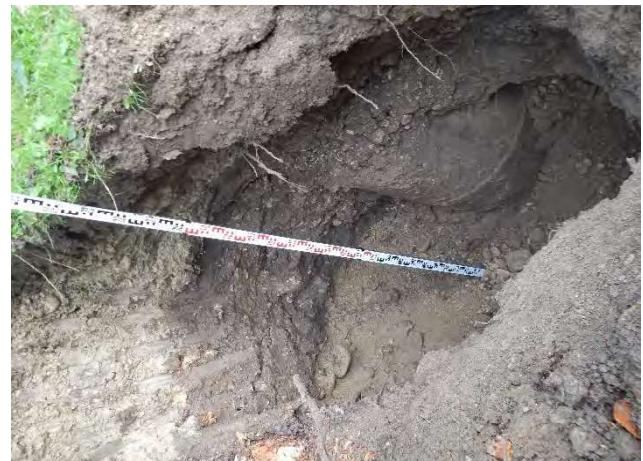
Unter der Bodenschicht wurden künstliche Auffüllungen vorgefunden. Bei BS 7 (südlich von BS 1 und BS 2) befand sich in 0.4 bis 0.8 m Tiefe eine künstliche Auffüllung ohne Fremdstoffe. Bis in einer Tiefe von 1.9 m folgte eine künstliche Auffüllung mit 10 % Ziegel-/Backsteinbruch und weiteren nicht mineralischen Fremdstoffen (ca. 1 % Glas und 3 % Metallstücke). Die künstlichen Auffüllungen bei BS 1 und BS 2 bestanden aus siltigen Sand und enthielt rund 3% mineralische Bauabfälle. Die künstliche Auffüllung bei BS 3

BS 7 Profil Sondierung
