Strasse Passwangstrasse Nord, Phase 2

Abschnitt / Objekt Schiltloch – Neuhüsli, km 1.450 – km 3.550

Massnahme Stucketen

Technischer Bericht

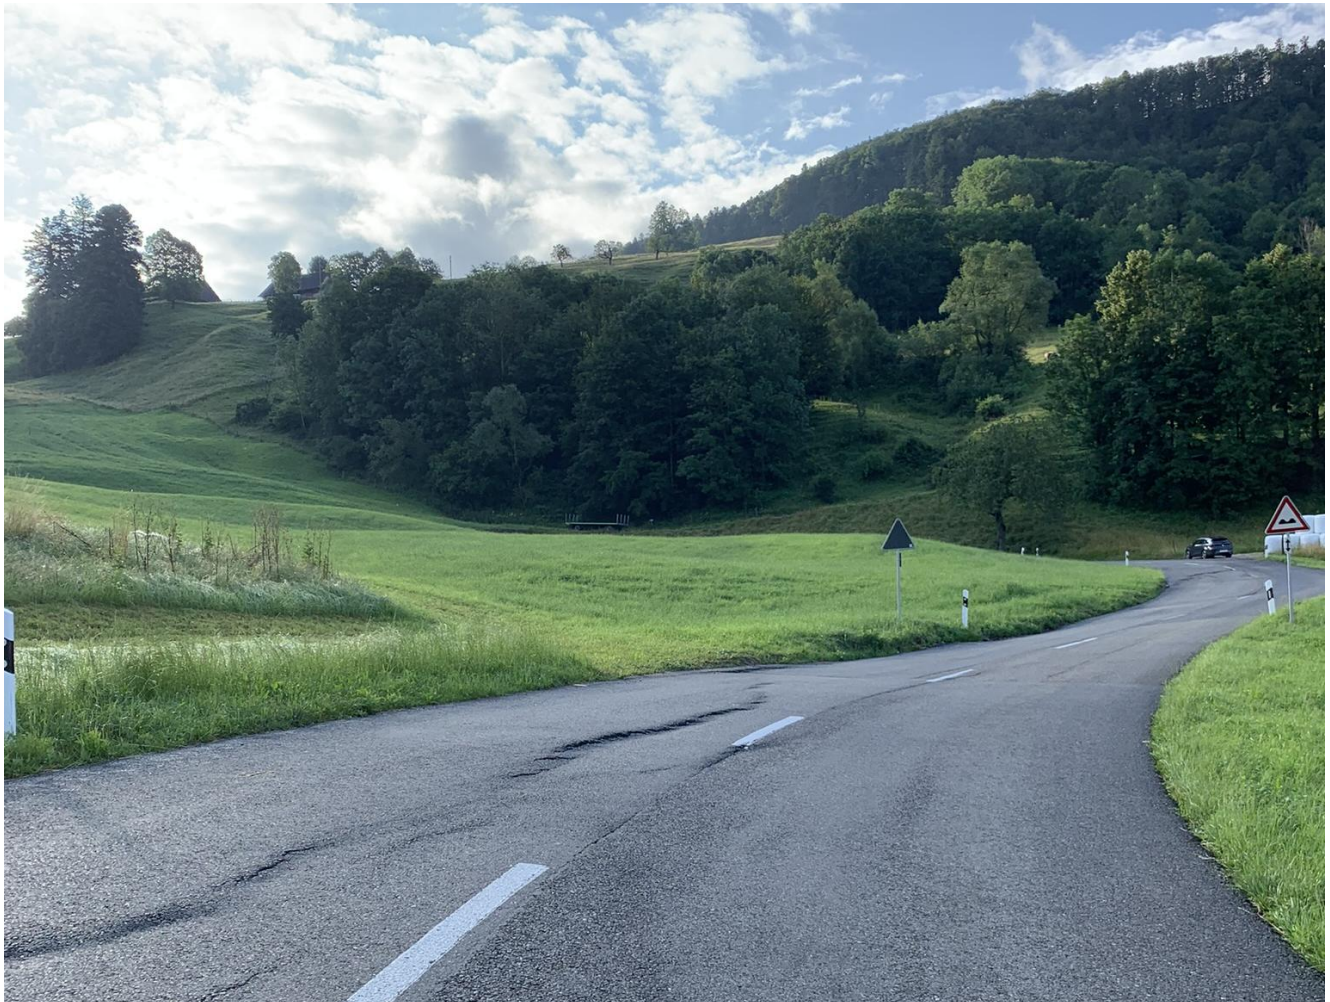
Die Instandsetzung des Abschnitts Stucketen war ursprünglich im Jahr 2022 vorgesehen. Aufgrund von Verzögerungen wird dies erst im Jahr 2027 ausgeführt. Zwischenzeitlich hat sich der Zustand der Passwangstrasse verschlechtert. Das Schadenbild zeigt Risse und Senkungen im Strassenbelag (siehe Abb. 1) und deutet auf eine grossflächige Instabilität resp. Rutschbewegung hin, die erst in den letzten wenigen Jahren in Erscheinung traten. Zur Beurteilung des Prozesses wurden zusätzliche Baugrunduntersuchungen angeordnet [28]. Ende 2024 wurden zwei weitere Rotationskernbohrungen abgeteuft und mit Inklinometerrohren ausgebaut. Infolge der hohen Bewegungsgeschwindigkeiten konnte der Rutschhorizont bereits nach 6 Monaten in einer Tiefe von 2.5m resp. 5.5m festgestellt werden.

Abb. 1: Risse und Senkungen im Abschnitt Stucketen, Aufnahmedatum 16.07.2024.

Ziel des vorliegenden Projekts ist, die erkannten Instabilitäten zu stabilisieren resp. zu minimieren. In Absprache mit dem Amt für Verkehr und Tiefbau wurde entschieden das bestehende Projekt in diesem Abschnitt durch eine zusätzliche talseitige Stützkonstruktion zu ergänzen. Eine Tiefgründung mit Bohrpfählen und eine Rückverankerung durch Mikropfähle sollen dabei die Stabilität der Strasse verbessern. Als zusätzliche Massnahme werden die bergseitig vorgesehenen Sickergräben durch einen zur Strasse parallel verlaufenden und tieferreichenden Sickergraben ersetzt.

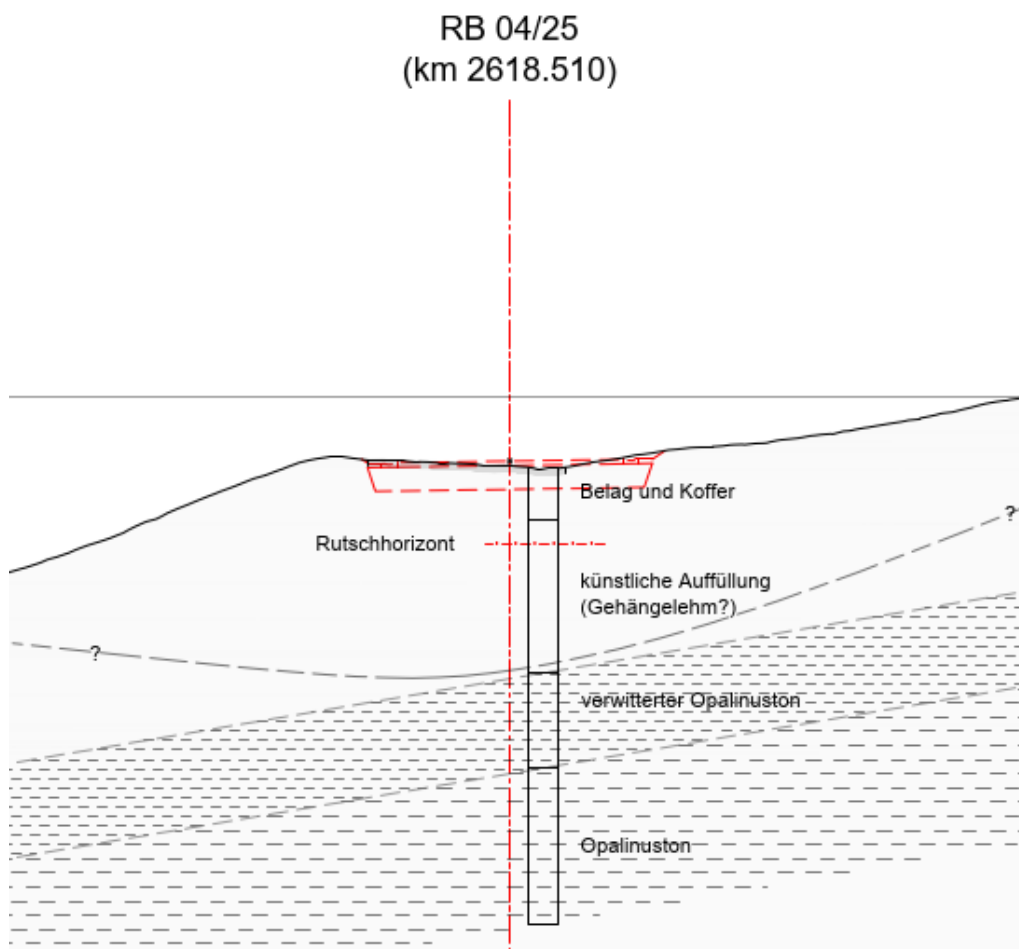
Die jeweilige Tiefe des Rutschhorizontes konnte bereits nach einigen Monaten infolge der hohen Rutschgeschwindigkeit ermittelt werden (Deformation von ca. 2-6 cm in 6 Monaten). Der Rutschhorizont liegt in den künstlichen Auffüllungen (Dammschüttung) vom damaligen Bau der Passwangsstrasse (2-6m Tiefe). Gemäss den geologischen Profilen ist davon auszugehen, dass die teilweise mehrere Meter mächtige Auffüllung hauptsächlich aus Aushubmaterial (Gehängelehm und verwitterter Opalinuston) bestehen. Dieses Material ist zum einen schlecht verdichtbar und gleichzeitig sehr anfällig für Rutschbewegungen insbesondere in Zusammenhang mit Wasser.

Unter den künstlichen Auffüllungen folgt der verwitterte Opalinuston. Dabei handelt es sich um tonige Silte mit reichlich bis viel Feinsand sowie verwitterte siltige und feinsandhaltige Tonsteine. Der darunter liegende weniger verwitterte resp. unverwitterte Opalinuston ist ein feinsandiger und siltiger Tonstein, welcher sehr dicht gelagert resp. sehr hart und ausgezeichnet tragfähig ist.

Abb. 2: Geologisches Profil bei RB 04/25, basierend auf [28].

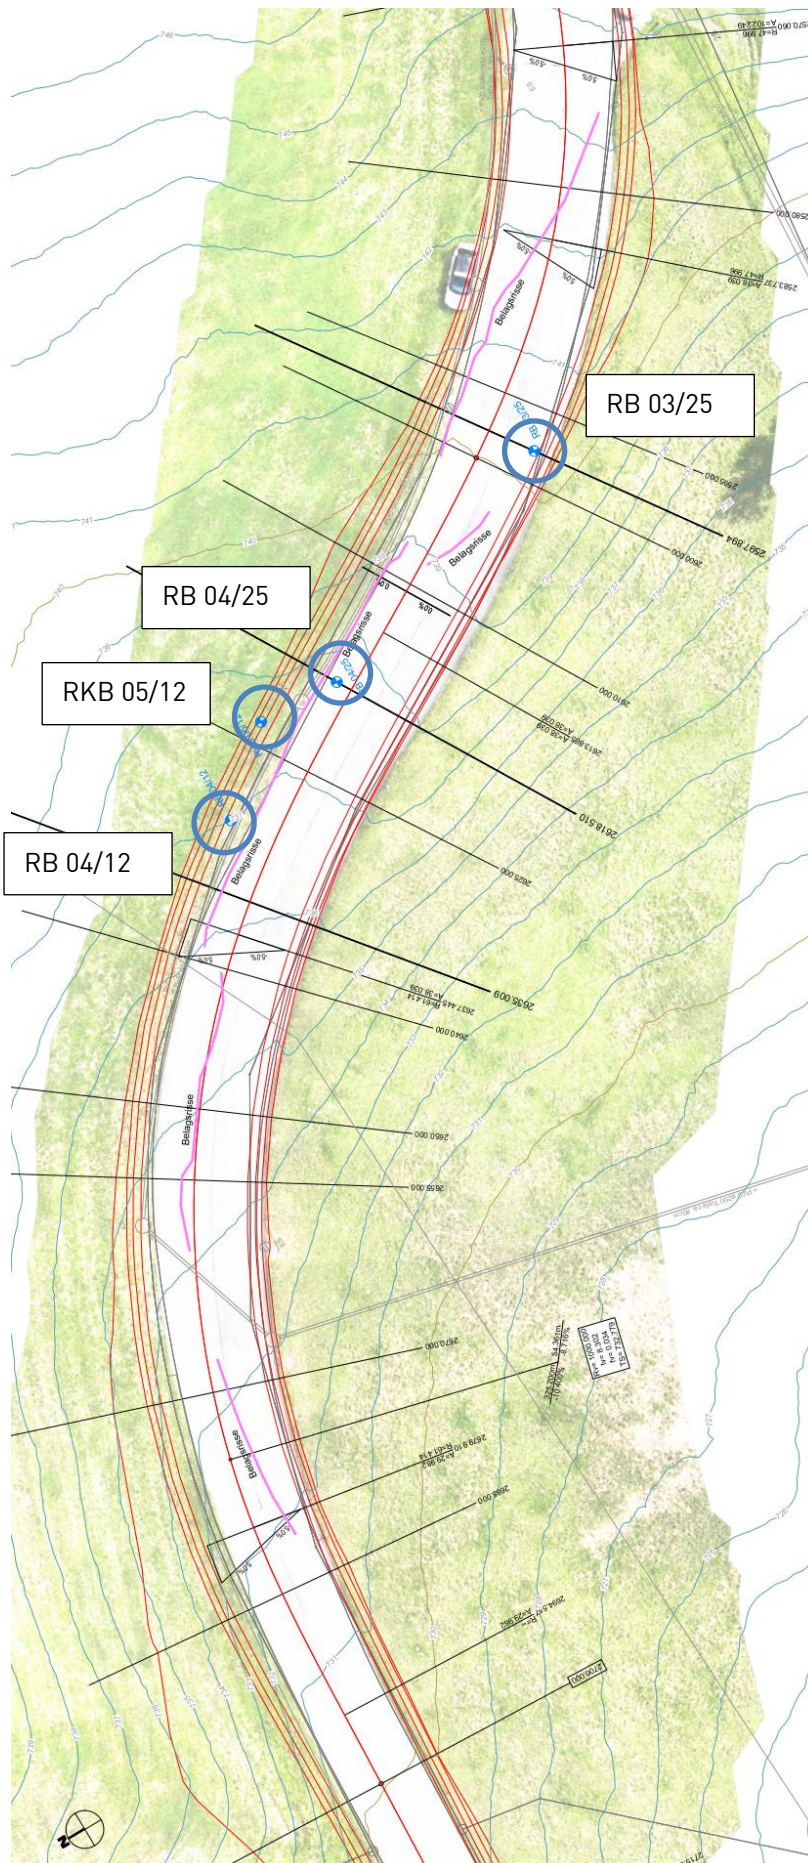
Der Baugrund wurde bereits im Rahmen der Studie des Instandsetzungskonzepts für den gesamten Strassenabschnitt vom Tunnelportal Nord bis Restaurant Neuhüsli im Jahr 2012 untersucht [22]. Im Abschnitt Schiltloch bis Neuhüsli wurde für die Detailprojektierung im Jahr 2018 zusätzliche geologische Untersuchungen ausgeführt [23]. In Zusammenhang mit den aufgetretenen Instabilitäten wurden schliesslich detaillierte Baugrunduntersuchungen für den Abschnitt Stucketen angeordnet [28]. Ende 2024 wurden zwei weitere Rotationskernbohrungen (RB 03/25 und RB 04/25) abgeteuft und mit Inklinometerrohren ausgebaut (siehe Abb. 3).

Abb. 3: Situationsplan mit Lage der Sondierungen und der Belagsrisse.

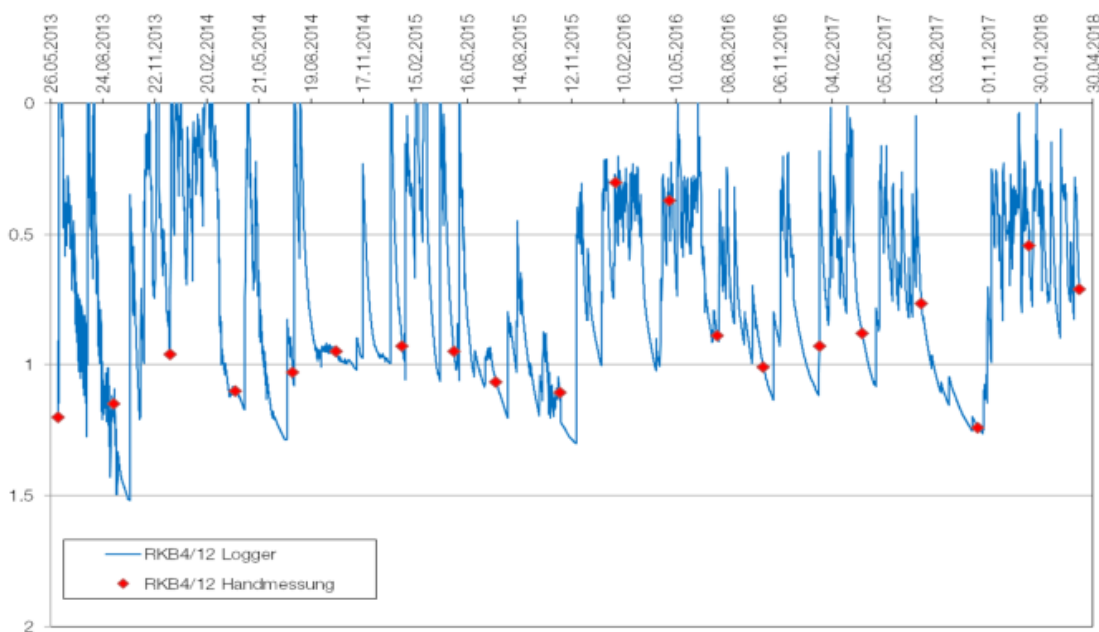
Im Zuge der geologischen Untersuchungen ab 2012 wurden in diesem Bereich zwei Piezometer (RKB 04/12 und RKB 05/12) ausgeführt. Der Piezometer RKB 04/12 liegt etwas weiter Hangaufwärts und zeigte zwischen 2012 bis 2018 einen mittleren Hangwasserspiegel von ca. 1m unter der Geländeoberkante, welcher nach Niederschlägen allerdings bis an die Geländeoberkante steigt (Abb. 4). Im RKB 05/12 lag der Hangwasserspiegel in ca. 2.5m tiefe (Abb. 5). Aktuell ist zu beobachten, dass nach Regenfällen über mehrere Tage im gesamten Abschnitt Wasser aus der Böschung direkt auf die Strasse austritt. Gleichzeitig lässt sich vermuten, dass die Strassenentwässerung durch die Rutschbewegungen zerstört und nicht mehr funktionstüchtig ist. Aus diesem Grund ist davon auszugehen, dass mittlerweile deutlich ungünstigere Hangwasserverhältnisse vorliegen und der Wasserspiegel häufiger an der Geländeoberkante liegt. Es ist daher anzunehmen, dass dies der treibende Faktor für die zunehmenden Bewegungen ist.

Abb. 4: Hangwasserspiegel im RKB 04/12 (Oktober 2012 bis April 2018) [23].

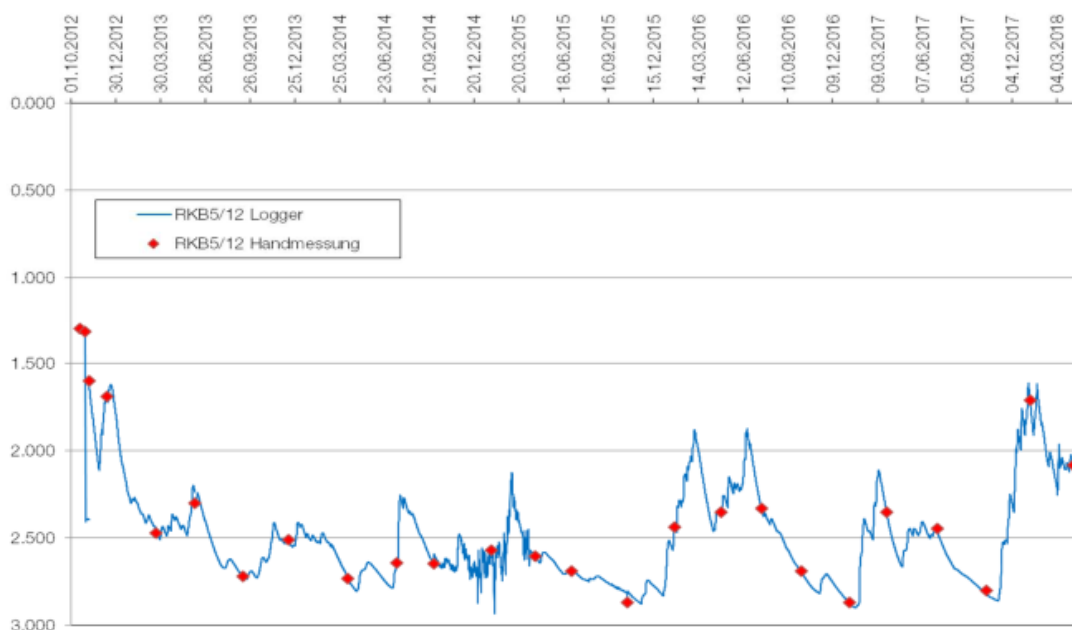
Abb. 5: Hangwasserspiegel im RKB 05/12 (Oktober 2012 bis April 2018) [23].

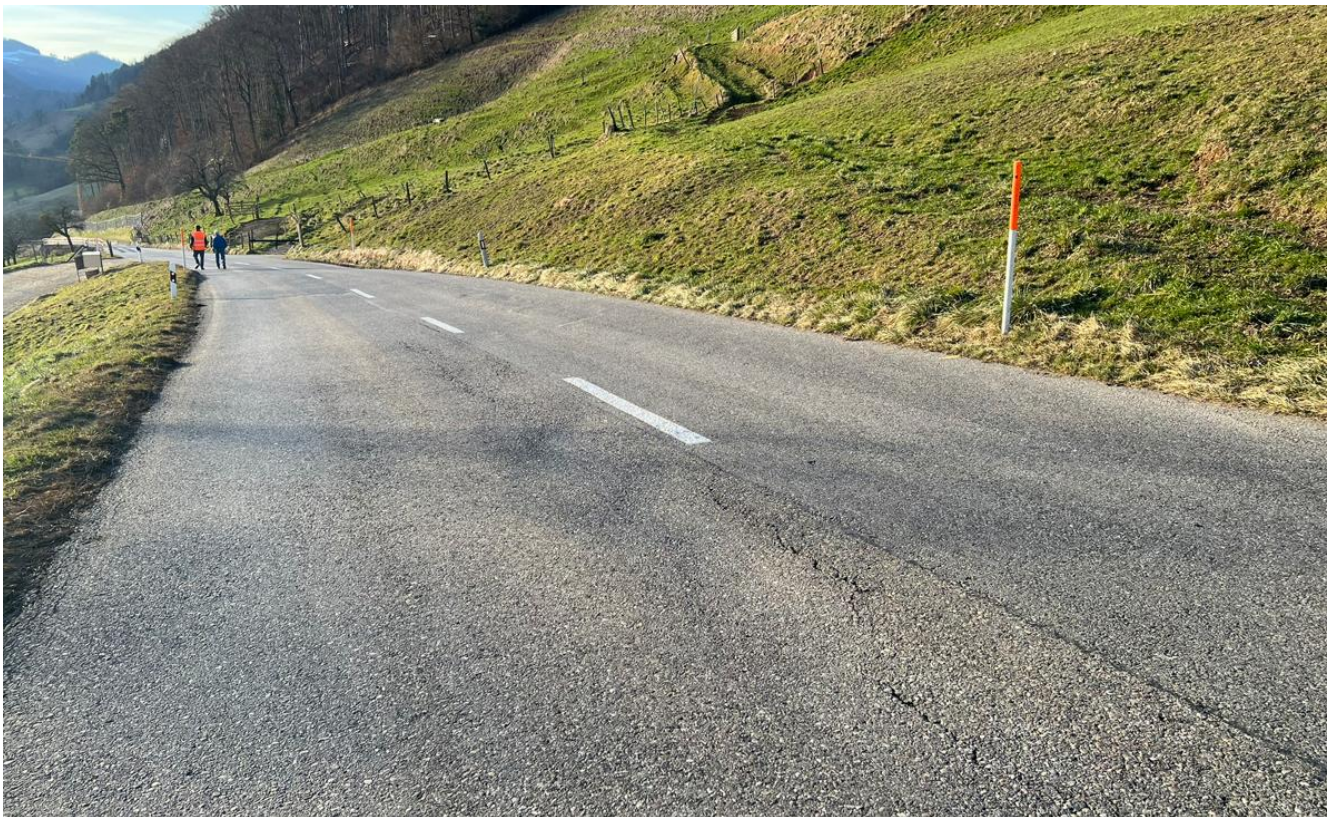
Nebst dem in Abb. 3 dargestellten Abschnitt zeigen sich im Bereich um km 2.835 ähnliche Schadensbilder im Strassenbelag (siehe Abb. 6) und deuten auf weitere Instabilitäten und Rutschbewegungen hin. Die Deformationen in diesem Abschnitt scheinen weniger ausgeprägt, allerdings ist auch hier eine Beschleunigung festzustellen. Gemäss Aussage der Anstösserin haben sich diese Bewegungen erst in den letzten Jahren abgezeichnet und beschränken sich nicht nur auf die Strasse, sondern umfassen auch die Felder unterhalb der Strasse. Gleichzeitig hat sich unterhalb der Strasse beim Hof Stucketen ein neuer Wasseraustritt aus der Böschung eingestellt, welcher insbesondere nach Regenfällen grosse Wassermengen liefert.

Abb. 6: Risse und Senkungen im Strassenbelag im Bereich um km 2.835, Aufnahmedatum 19.01.2026.

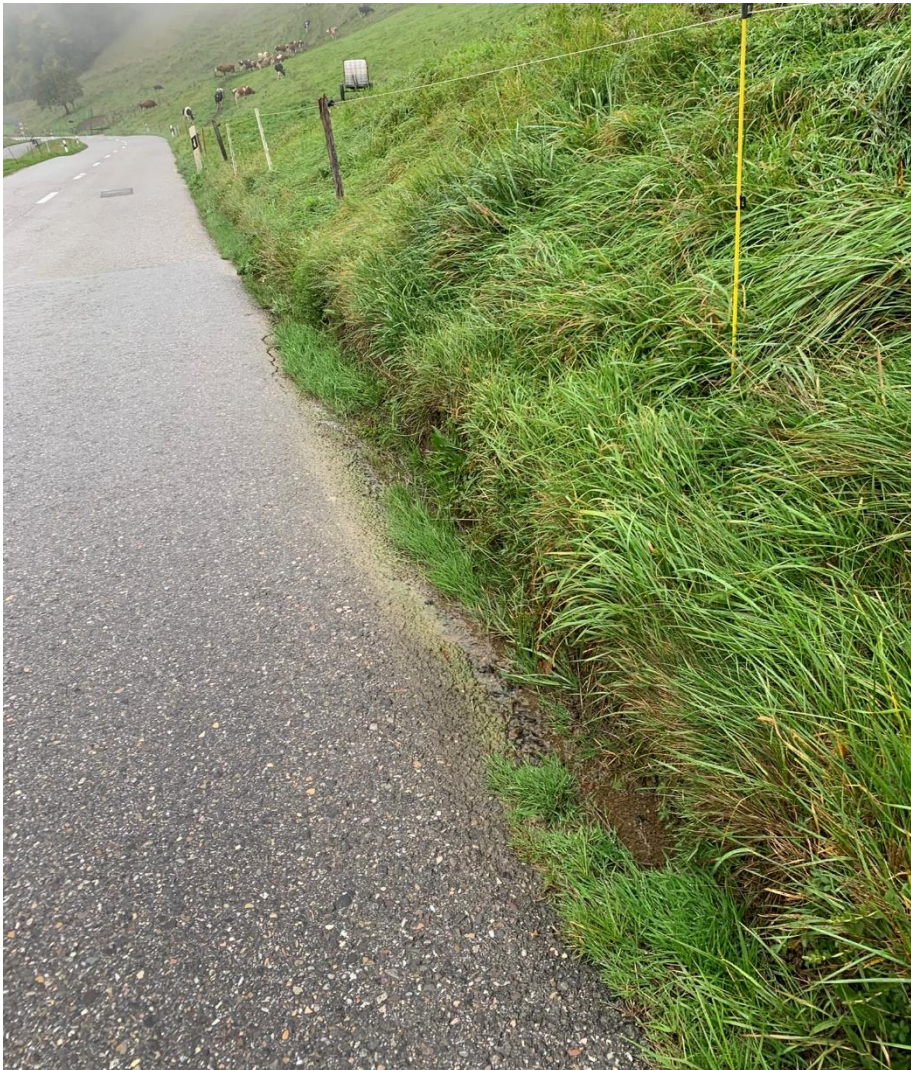
Die von der Anstösserin festgestellten Geländedeformationen und veränderte hydrologischen Verhältnisse sind auch oberhalb der Strasse zu erkennen. Im Bereich um km 2.700 scheint die bergseitige Böschung auf die Strasse zu rutschen resp. kriechen und muss daher regelmässig vom Strassenunterhalt lokal abgestochen werden (siehe Abb. 7). An denselben Stellen sind bei und nach Regenfällen diverse Wasseraustritte erkennbar.

Abb. 7: Abgestochene bergseitige Böschung mit Wasseraustritt im Bereich um km 2.700, Aufnahmedatum 09.10.2025.

Der Problematik der kriechenden bergseitigen Böschung (vgl. Abb. 7) soll durch eine Geländeanpassung in Form einer Abflachung verbessert werden. Zusammen mit der Verbesserung der Entwässerung hat dies zum Ziel, dass die Gefährdung von oberflächigen Rutschungen reduziert und die Situation für den Strassenunterhalt verbessert wird.

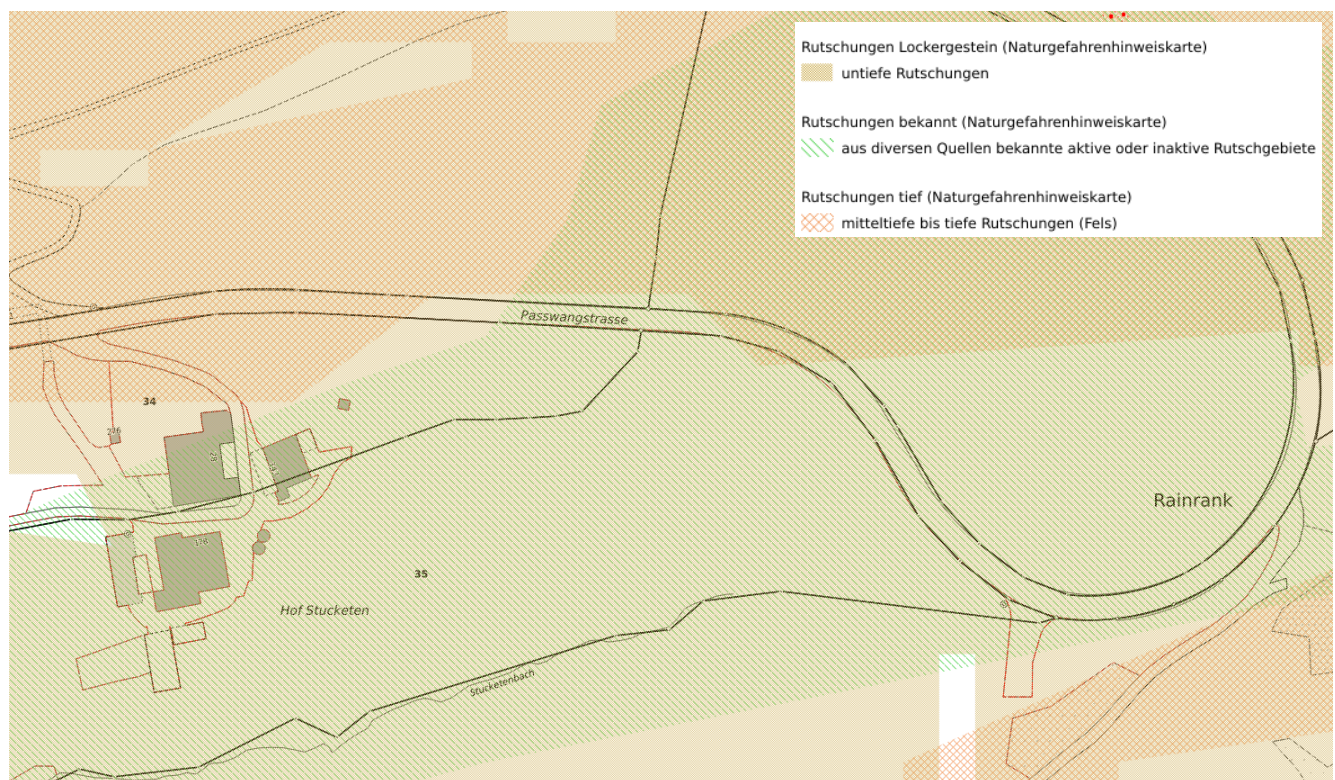
Der gesamte Abschnitt Stucketen ist in der Naturgefahrenhinweiskarte (Abb. 8) vermerkt als «untiefe Rutschungen im Lockergestein». Der kritische Bereich mit den besonders grossen Strassenschäden und Rutschgeschwindigkeiten ist zusätzlich als «aus diversen Quellen bekannte aktive oder inaktive Rutschgebiete» ausgezeichnet.

Strassenabwärts in Richtung Neuhüsli ist ausserdem ein Bereich mit «mitteltiefe bis tiefe Rutschung (Fels)» eingetragen. Ein solcher Prozess kann zwar nicht ausgeschlossen werden, es sind allerdings im Feld keine Anzeichen zu erkennen, welche dies bestätigen würden. Vielmehr ist dieser Abschnitt geprägt von oberflächigen Instabilitäten und Rutschbewegungen (vgl. Kapitel 2.3).

Abb. 8: Naturgefahrenhinweiskarte – Rutschungen, Geoportal Kanton Solothurn [29].

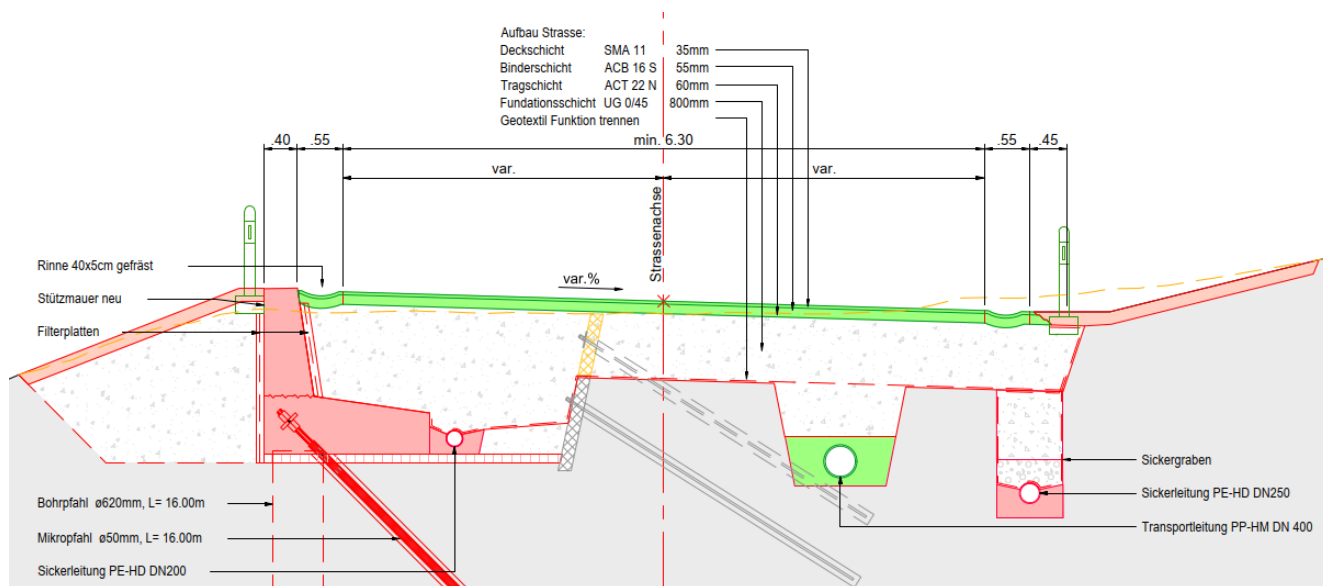
Abb. 9: Normalprofil mit Stabilisierungsmassnahmen. Grün: Neubau bereits bewilligt mit Erschliessungsplan 2013 und 2020; Rot: Neubau vorliegende Projektergänzung.

Die Stabilisierungsmassnahmen bestehen aus zwei Hauptelemente (siehe Abb. 9):

- Bergseitiger Sickergraben: Lokale Absenkung des Hangwasserspiegels zur Reduktion des Wasserdrucks auf die bestehende Gleitfuge. Gleichzeitig wird dadurch die Stabilität der berg- und talseitigen Böschungen entlang der Strasse erhöht und die Gefährdung durch oberflächige Rutschungen reduziert.
- Talseitige Stützmauer: Stabilisierung der instabilen Bereiche mit einer talseitigen Stützmauer, welche auf Bohrpfählen tiefenfundiert und mittels Mikropfählen rückverankert wird.

Beide Massnahmen werden auf der gesamten Länge (ca. km 2.570 bis km 2.850) vorgesehen.
