## Medienmeldung vom 3. Januar 2011

### Oensingen: Sattelmotorfahrzeug war mit gefährlichen Eisplatten unterwegs

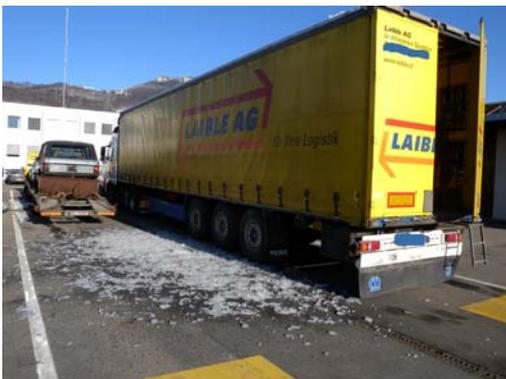
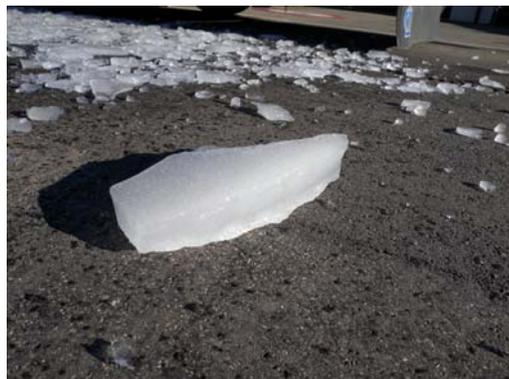
Während der Kontrolle wurde auf der Autobahn A1 in Oensingen ein tschechisches Sattelmotorfahrzeug angehalten, bei welchem der Planenaufbau des Sattelanhängers auf der ganzen Fläche mit Eisplatten belegt war. Einzelne Eisschollen waren mehr als 10 cm dick. Weiter stellte sich heraus, dass der Chauffeur die Ladung (22 Tonnen Stahlrollen) auf der Ladefläche zu weit vorne platziert hatte. Das Gesamtgewicht des Sattelschleppers, die Achslast der Antriebsachse sowie die Pnueutragkraft wurden teilweise erheblich überschritten.

Der Chauffeur wurde angewiesen, das Eis vom Planenaufbau zu entfernen und die Ladung musste umplatziert werden. Er wird wegen diversen Gewichtsüberschreitungen und wegen «Führen eines nicht betriebssicheren Sattelmotorfahrzeuges infolge Eisplatten auf dem Planendach» zur Anzeige gebracht.
