Die Ausgrabungen Solothurn / «Roter Turm» von 1960/1961

Hanspeter Spycher

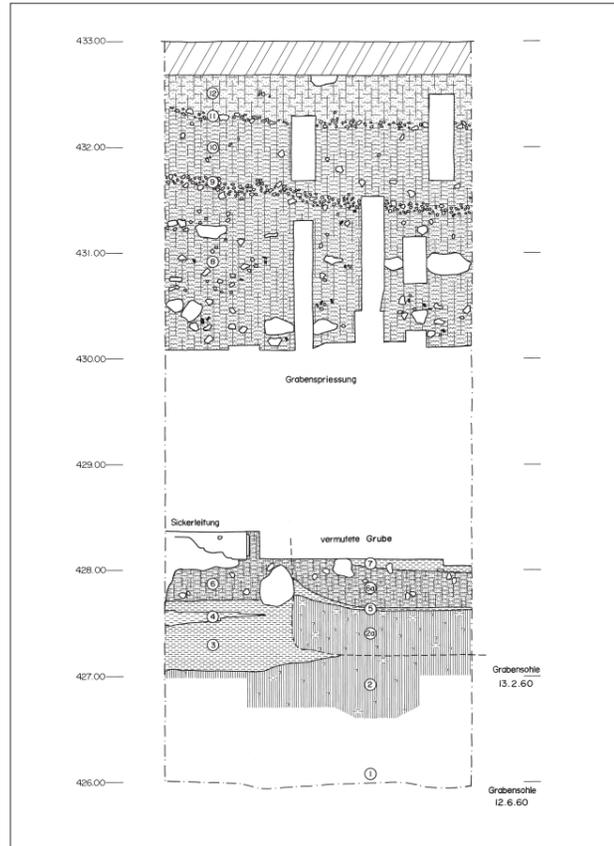
Abb. 4 Solothurn/«Roter Turm». Profil 1: **1** Kies und Sand; **2** und **2a** Torf mit vielen unbearbeiteten Holzresten (Wurzeln, Äste usw.), im oberen Teil mit kleinen Einschlüssen von grauem Lehm; **3** grauer Lehm; **4** hellgrauer Lehm; **5** grauer Lehm; **6** und **6a** schwarze, lehmige Erde mit grossen Steinen, in dieser Schicht zahlreiche gerundete Steinblöcke, z.T. Granit; **7** grauer Lehm; **8** dunkle Erde mit grossen Fluss- und kleinen Bruchsteinen, Ziegelfragmente; **9** Bruchsteine, Flusssteine, Kalksinter; **10** dunkle Erde mit Bruch- und Flusssteinen; **11** kleine Bruchsteine; **12** dunkle Erde.

Das rund 3 Meter breite und 7 Meter hohe Profil 1 wurde im Februar 1960 aufgenommen (Abb. 4). Der Schacht wurde nachträglich noch um 60 bis 100 Zentimeter abgetieft. In diesem Bereich soll eine auf der Zeichnung fehlende Kies/Sandschicht (Schicht 1) angetroffen worden sein.

Was an diesem Profil auffällt, ist der merkwürdige Verlauf der Torfschicht 2. Man fragt sich, ob es sich nicht um zwei verschiedene, torfartige Schichten gehandelt hat, die bei der Profilaufnahme nicht erkannt worden sind. Der untere Teil könnte tatsächlich eine natürliche Torfablagerung sein, deshalb auch der horizontale Verlauf der Schichtgrenzen im linken (nördlichen) Teil des Profils. Beim oberen Teil (Schicht 2a), der senkrecht in die graue Lehmschicht 3 eingeschnitten ist, könnte es sich um die unterste Lage einer Gru-

lungsbrettern römerzeitliche Fundschichten verbargen. Die obersten Schichten 8, 10 und 12 waren wahrscheinlich jüngere Auffüllungsschichten. Sie waren durch zwei dünne Kiesbänder voneinander getrennt (Schichten 9 und 11). Sie zeigen vermutlich frühere Gehniveau an.

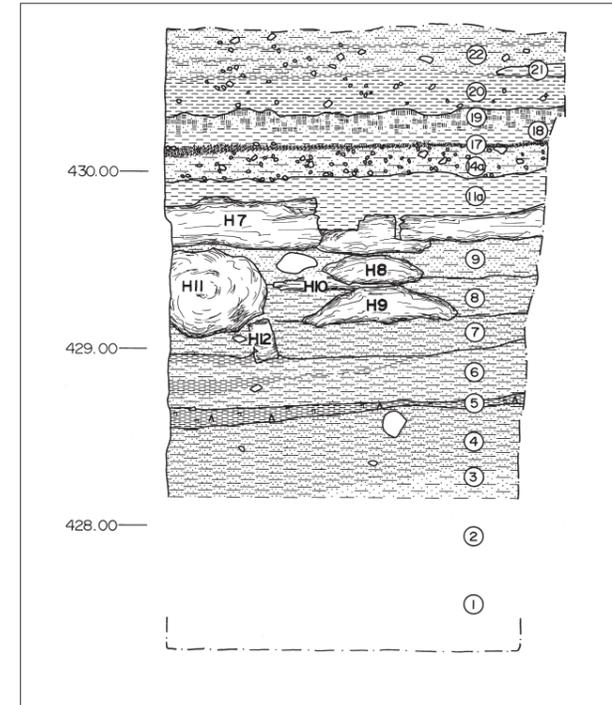
Abb. 5 Solothurn/«Roter Turm». Profil 2: **1** Schotter; **2** Torf mit Ästen und kleinen Sandflecken; **3** Sand, hellgrau, schwach lehmig; **4** lehmiger Sand, dunkelgrau-braun, vereinzelte Kiesel, kleine Holzkohlespuren; **5** Lehmband, dunkelbraun, mit viel Holz; **6** sandiger Lehm, grau, vereinzelte Kiesel; **7** sandiger Lehm mit dunklen Lehmabändern; **8** lehmiger Sand, braun; **9** sandiger Lehm, hellgelb bis grau; **11a** grauer Lehm; **14a** Sand und Lehm mit kleinen Kiesel; **17** Brandschicht, schwarz; **18** unverbrannter Lehm; **19** verbrannter Ton mit Häcksel gemagert, Rutenabdrücke; **20** Lehm, grau bis gelb, mit Kiesel; **21** Lehm, gelb; **22** lehmiger Sand, ocker.

Die Profile wurden im April 1960 vermutlich anlässlich von Unterfangungsarbeiten aufgenommen (Abb. 5 und 6). Beide waren rund 2,5 Meter hoch und gut 2 Meter breit. Weil die Profile direkt aneinander anschlossen, ist versucht worden, eine für beide gültige Schichtbeschreibung zu erstellen, was aber nicht hundertprozentig gelang.

In diesem Bereich fanden sich die ersten konstruktiven Elemente: das Brett H6 in Profil 3 und der rechteckige Balken H12 in Profil 2. Über dem Balken H12 lagen der Baumstamm H11, die beiden flachen Stammsegmente H8 und H9 sowie das Brett H10. Die Hölzer H8–H11 waren eingebettet in die braune, lehmige Sandschicht 8. Darüber lag der Balken H7, der quer durch das ganze Profil 2 lief. Er war auch am äussersten linken (westlichen) Rand von Profil 3 zu sehen. In der Umgebung des Balkens H7 lassen sich die Schichten der beiden Profile nicht mehr ohne Weiteres miteinander korrelieren. In Profil 3 schoben sich von rechts her mehrere dunkle, humöse Bänder an den Balken H7 heran (Schichten 10, 13). Von links her scheinen die Schichten 11a und 14a an den Balken H7 herangeführt zu haben. Dieser ist am

Über den Hölzern H8 bis H11 der Baugrundsicherung lag der quer verlaufende Balken H7 einer jüngeren Holzbauphase (Abb. 5). Er wies eine 20 Zentimeter breite und 15 Zentimeter tiefe Einkerbung auf, wie sie für einen Blockverband oder eine Überblattung benötigt wird. Aufgrund seiner Höhen- und Schichtlage wird man auch das 2 Meter lange Balkenfragment H20 der zweiten Holzbauphase zuweisen dürfen (Abb. 14). Der sauber zugehauene, rechteckige Balken H20,

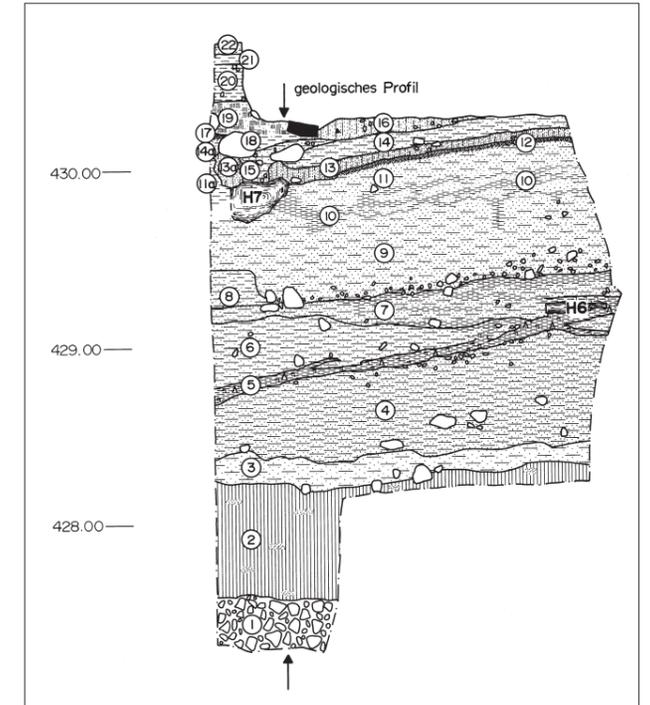
Abb. 6 Solothurn/«Roter Turm». Profil 3: **1–8** siehe Abb. 5; **9** sandiger Lehm, hellgelb bis grau, Kiesel an der Grenze zu Schicht 7; **10** dunkelbraunes Band, sich nach Osten in mehrere Bänder aufteilend; **11** sandiger Lehm, hellgelb bis grau; **11a** grauer Lehm; **12** Brandschicht; **13** und **13a** sandiges Humusband, dunkelbraun; **14** hellbraunes Band; **14a** siehe Abb. 5; **15**?; **16** Humus, dunkelbraun; **17–22** siehe Abb. 5.

Westlich von H7 lag ein Lehmeshtrich, der später durch einen Kiesboden ersetzt wurde (Abb. 6: Profil 3, Schichten 11a u. 14a). Darüber folgten eine dünne Brandschicht und eine gut 20 Zentimeter starke Brandschutt-schicht mit Hüttenlehmbröckeln. Alle diese Schichten dürften mit der jüngeren Holzbauphase, die demnach höchstwahrscheinlich durch eine Brandkatastrophe beendet wurde, in Verbindung zu bringen sein. Es sei hier wiederum an ähnliche Befunde in den Vigier-Häusern erinnert.¹³

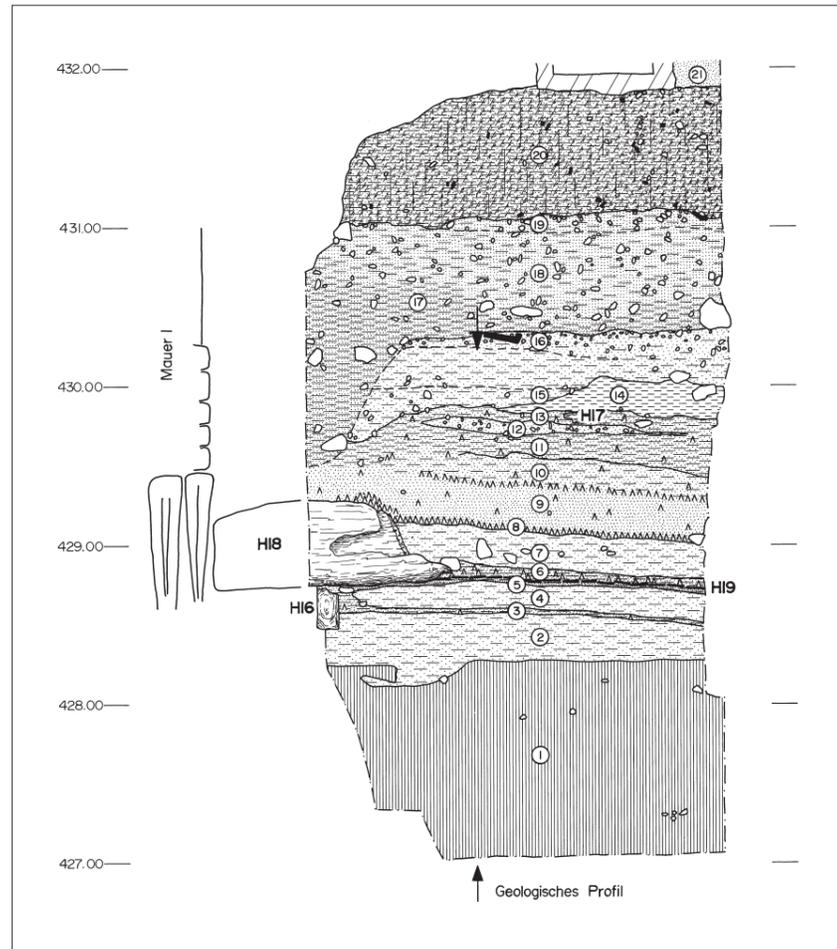
Abb. 7 Solothurn/«Roter Turm». Profil 4:
1 Torf mit wenig Sand, schwarzbraun; **2** feiner, sandiger Lehm, grau; **3** sandiger Lehm, organisch, dunkelgrau-braun; **4** sandiger Lehm mit Geröllen, gelbgrau, mit dunklen Flecken; **5** sandiger Lehm, schwarz; **6** stark organischer Lehm, dunkelbraun; **7** sandiger Lehm mit einzelnen Geröllen, blaugrünlich; **8** stark organischer Sand, schwarz-braun; **9** Sand mit Vivianit, grau bis graubraun; **10** sandiger Lehm, organisch, gelbgrau mit dunklen Flecken; **11** stark organischer, sandiger Lehm, schwarz-braun; **12** Kies und Sand, braun; **13** stark organischer, sandiger Lehm, dunkelbraun; **14** grauer Lehm; **15** sandiger Lehm, gelbbraun mit dunklen Flecken; **16** Kies und Sand, braun; **17** Lehm und Sand mit Geröllen, grau-schwarz; **18** Sand und Kies, fleckig, braun und grau; **19** sandiger Kies mit Holzkohle und gebranntem Lehm, grau-braun; **20** Lehm mit Ziegeln, Steinen, Holzkohle, schwarz; **21** Sand.

Profil 4 ist mit rund 5 Metern Höhe und 2,5 Metern Breite der umfassendste Profilausschnitt vom «Roten Turm» (Abb. 7). Es lag ungefähr in der Mitte zwischen den Profilen 1 (im Süden) und 2/3 (im Norden). Wie dort, fand sich auch in Profil 4 zuunterst eine Kies- (Schicht 1) überlagert wurde. Darüber folgte die graue, sandige Lehmschicht 2, die an ih-

rer Oberfläche durch organisches Material verschmutzt war (Schicht 3). Möglicherweise handelt es sich dabei um ein erstes Gehniveau. Darüber lag die sandige Lehmschicht 4. Sie keilte gegen den am äussersten linken (östlichen) Rand des Profils liegenden Balken H16 aus. In die stark organischen Schichten 5 und 6 war eine dichte Lage aus grossen Holzschindeln H19 eingebettet. Die Schichten 4–6 dürften alle zur Bodenkonstruktion eines Holzgebäudes gehört haben, das nach Osten durch den Balken H16 begrenzt wurde. Quer über dem Balken H16 lag der Baumstamm H18.

Das rund 1,5 Meter lange und gut 60 Zentimeter dicke Baumstammfragment H18 überdeckte die Schindellage H19 und den Balken H16 (Abb. 7), und über dem Balken H12 lag der mächtige Baumstamm H11 (Abb. 5). An zwei Stellen wurden so Strukturen der ersten Holzbauphase von un bearbeiteten Hölzern überlagert. Dazu wird man auch die Stammsegmente H8 bis H10 rechnen dürfen. Der Befund erinnert stark an die bei der Ausgrabung der Vigier-Häuser an der Goldgasse freigelegte Baugrundsicherung. Sie bestand neben stehenden Eichenpfosten ebenfalls aus liegenden, unbehauenen Baumstämmen.¹²

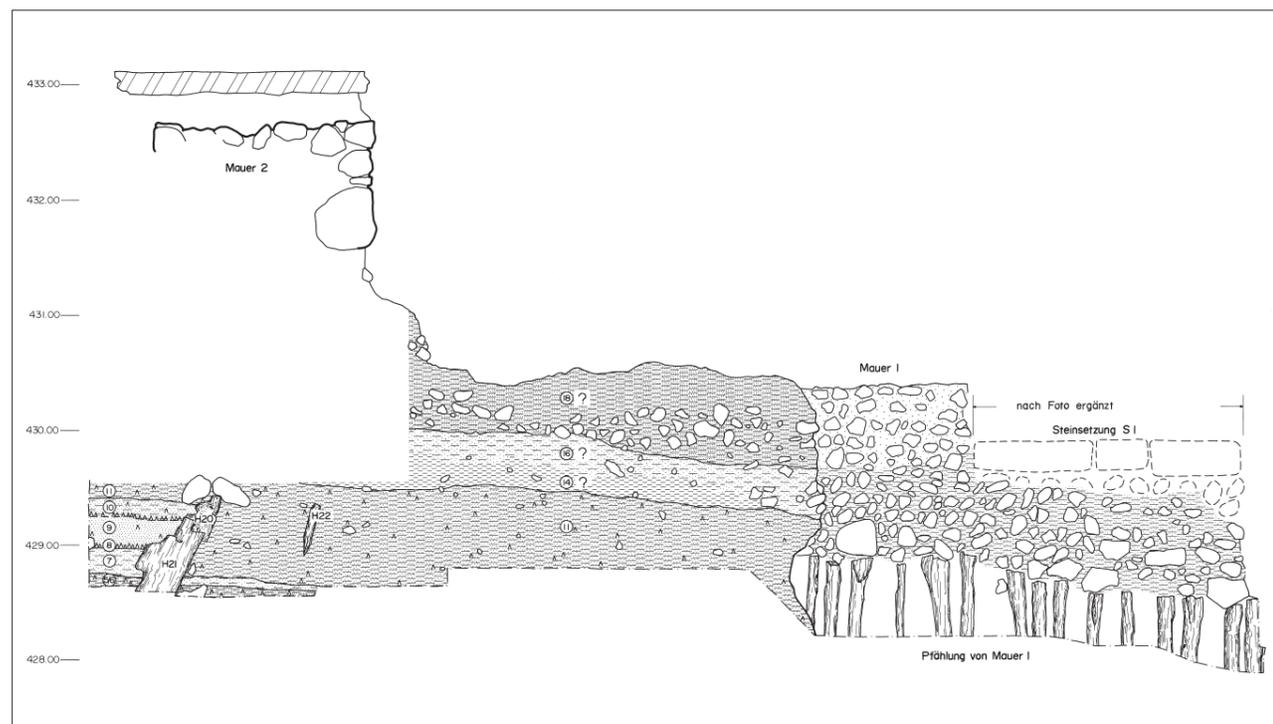
Abb. 8 Solothurn/«Roter Turm». Profil 5: Schichtbeschreibungen siehe Abb. 7.

Als Profil 5 sind zwei verschiedene Befunde zusammengefasst worden. Der rechte (südliche) Teil ist eine Seitenansicht von Mauer I; der linke (nördliche) ist ein Schichtprofil (Abb. 8). Die beiden Teilstücke lagen nicht in der gleichen Ebene. Das südliche war um gut

einen Meter zurückversetzt und wies auch nicht die gleiche Orientierung auf. Es sind keine Schichtbeschreibungen vorhanden. Glücklicherweise ist aber eine gewisse Schichtkorrelation mit dem im Norden anschließenden Profil 4 möglich. Die dunklen, organischen Schichten 5/6, in denen in Profil 4 die Schindellage H19 lag, konnten auch im nördlichsten Teil von Profil 5 beobachtet werden. Die darüber liegenden sandig-lehmigen Schichten 7–10, die von organischen Bändern durchzogen waren, liessen sich ebenfalls nachweisen. Diese Schichten stieszen alle von links her gegen eine hölzerne Baustruktur. Sie bestand aus dem nach Süden geneigten Pfahl H21; quer dazu lagen an seinem oberen Ende ein, vielleicht auch mehrere Balken (H20). Diese Hölzer scheinen einen Riegel gebildet zu haben, denn südlich davon traten die sandig-lehmigen Schichten 7–10 mit den organischen Bändern nicht mehr auf.

worden ist. Wahrscheinlich haben beide zum gleichen Gebäude gehört. Östlich von Mauer 1 erschienen drei grosse, nebeneinander liegende Blöcke (Abb. 8), die wahrscheinlich Teile einer grösseren Steinsetzung S1 waren. Die zugehauenen, oben flachen Blöcke waren zwischen 50 und 100 Zentimeter lang, etwa 50 Zentimeter breit und rund 30–40 Zentimeter dick. Sie ruhten auf einem Bett aus Flusskieseln. Ihre Höhenlage lässt sich nur noch annähernd auf 430,00 mü.M. bestimmen. Von der Lage her ist ein Zusammenhang zwischen der Steinsetzung

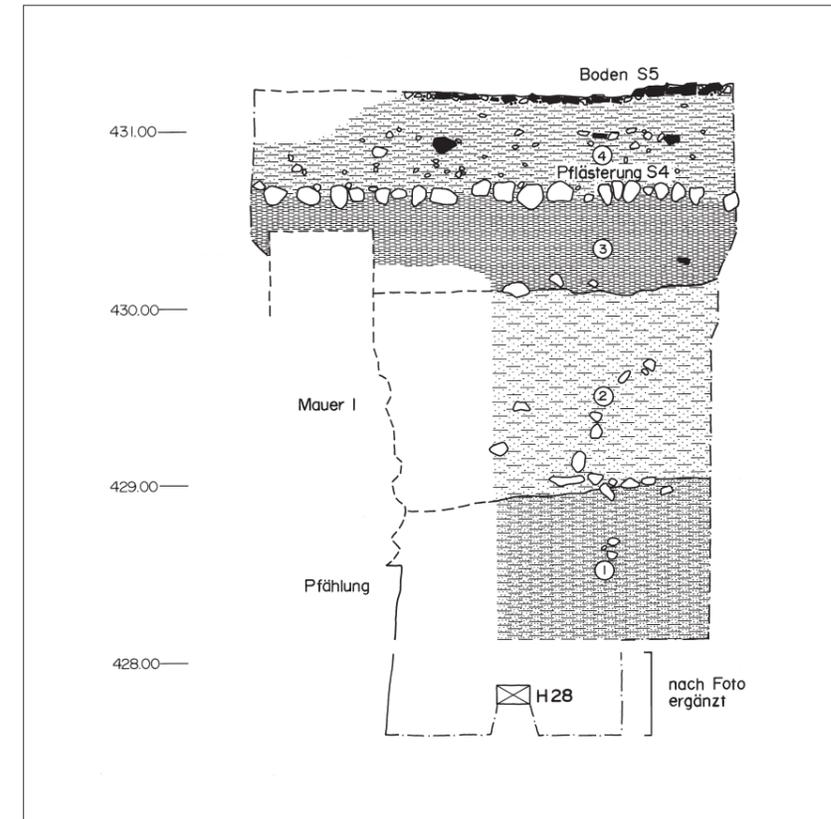
Abb. 9 Solothurn/«Roter Turm». Profil 6: **1** brauner, sandiger Lehm mit einzelnen Steinen; **2** sandiger Lehm mit einzelnen Steinen, gelb bis grau; **3** schwarzer Lehm mit Ziegelstücken und einzelnen Steinen; **4** hellbraune Schicht mit Ziegelstücken, kleinem Geröll und kleinen Bruchsteinen.

beiden Pflasterungen S4 und S5 – nicht in ihren Schichtzusammenhang gestellt werden. Dies gilt insbesondere für Mauer I, die buchstäblich in der Luft hängt (Abb. 9). Die Höhenlage des aus der untersten Schicht, einem braunen, sandigen Lehm, heraustretenden Balkens H28 liess sich nicht mehr mit Sicherheit bestimmen. Die Schichten 1 und 2 können vielleicht mit den Schichten 11 beziehungsweise 14–16 der Profile 4/5 korreliert werden. Über Schicht 3 lag die Pflasterung S4 aus grossen, gerundeten Steinen. Sie führte gegen Osten über Mauer I hinweg. Über der 50–60 Zentimeter starken Schicht 4 folgte der fragmentarisch erhaltene Boden S5 aus Kalkmörtel, Steinen und Ziegelstücken.

Bodenniveau. Gleiche Höhe wies auch die zuoberst in Profil 6 liegende Bodenunterlage S5 aus Kalkmörtel, Steinen und Ziegelstücken auf (Abb. 9). In dieser Phase bildeten die Mauern 2 und 3b die Nordostecke eines grossen Raumes, der über mindestens vier Treppenstufen von Norden her zugänglich war, und der in seiner Ostwand einen offenen Kamin aufwies.

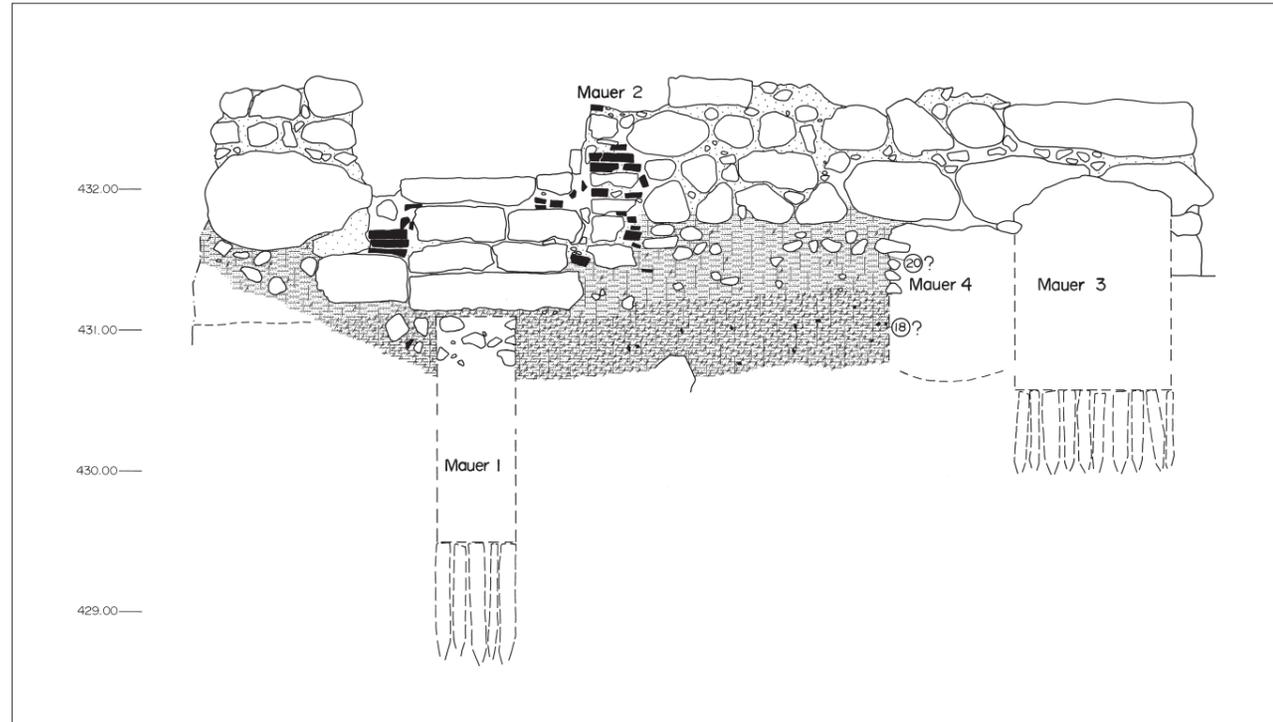
Abb. 10 Solothurn/«Roter Turm». Profil 8: Schichtbeschreibungen siehe Abb. 7.

Der obere Teil von Profil 8 (Abb. 10) zeigt die südliche Ansicht von Mauer 2, der sogenannten «Zyklopenmauer», mit dem nachträglich eingebrochenen Treppendurchgang. Aus der Zeichnung ist die Höhenlage der Mauern 1, 3 und 4 bezüglich Mauer 2 ersichtlich. Unter Mauer 2 lagen zwei Erdschichten, die identisch sein können mit den obersten Schichten der Profile 4 und 5.

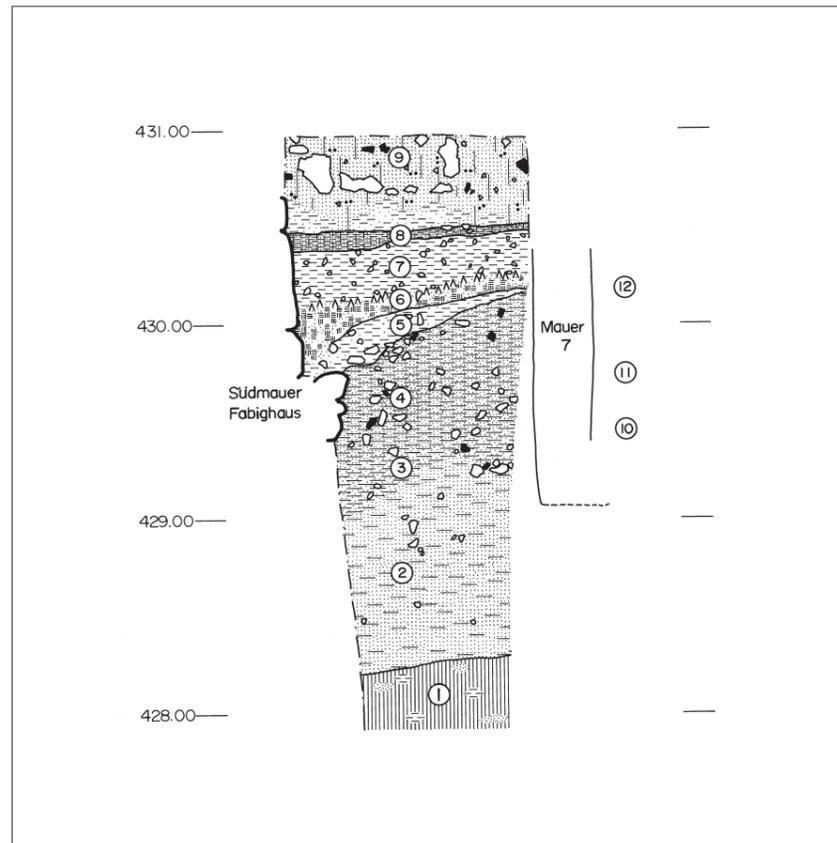
Abb. 11 Solothurn/«Roter Turm». Profil 10: 1 Torf mit Sand- und Lehmlinsen; 2 grauer Sand mit Lehm und kleinen Kiesel; 3 Lehm mit Sand, Kiesel und Ziegelstücken, dunkelgrau-braun; 4 Lehm mit Sand, Kiesel und Ziegelstücken, braun-schwarz; 5 Lehm mit Steinen, ocker; 6 verbrannter Lehm, rot; 7 Lehm und Kiesel, gelb; 8 humoser Lehm, braun-schwarz; 9 lockerer Schutt mit Steinen, Ziegel, Mörtel; 10 grauer Lehm; 11 «Torf», locker; 12 lockerer Schutt.

Profil 10 ist die Westwand des über Weihnachten/Neujahr 1960/61 angelegten Sondierschnittes (Abb. 11). Die von Sand- und Lehmlinsen durchzogene Torfschicht 1 muss mindestens 150 Zentimeter mächtig gewesen sein. Darin kamen einige bronzezeitliche Scherben zum Vorschein.¹⁰ Darüber folgte ein fast 2 Meter dickes Paket sandig-lehmiger Schichten mit römischem Fundmaterial (Schichten 2–4). Die beiden oberen Schichten wiesen nicht nur einen grösseren Anteil an organischem Material auf, sondern waren auch stärker mit Ziegelstücken und Steinen durchsetzt als Schicht 2. Schicht 4 fiel nach links (Süden) hin stark ab und schloss direkt an das Vorfundament der Südmauer des Fabig-Hauses an. Dieses Vorfundament, ein Trockenmauerwerk aus grossen, lagenhaft geschichteten Flusskieseln, ragte rund 25 Zentimeter über die darauf sitzende Mauer vor. Die folgenden Schichten führten alle über diesen Fundamentvorsprung hinweg, sind also sicher jünger. Die Schichten 5–8 sind wahrscheinlich mit verschiedenen Bodenniveaus im Fabig-Haus in Verbindung zu bringen. So könnten die Schichten 5 und 6 zu einem ersten Lehmbofen gehört haben. Der brandgerötete Lehm von Schicht 6 zeigt an, dass diese erste Bauetappe durch eine Feuersbrunst beendet wurde. Schicht 7 bildete vielleicht die Unterlage eines jüngeren Lehmestrichs (= Schicht 8). Zuoberst in Profil 10 fand sich die lockere Schuttschicht 9 aus Steinen, Ziegelstücken und Mörtelbrocken. Gegen Norden (rechts) wurde Profil 10 durch die lediglich 30 Zentimeter starke Mauer 7 begrenzt. Dabei muss es sich um die Südmauer einer Abfall- oder Fäkalengrube handeln. Sie war einhäutig, direkt in der Grube aufgemauert worden. In der Grubeneinfüllung befand sich zuoberst die Schuttschicht 12 mit Resten eines Kachelofens aus dem 17. Jahrhundert. Darunter folgten die rund 30 Zentimeter dicke, «lockere Torfschicht» 11 und die dünne, graue Lehmschicht 10.

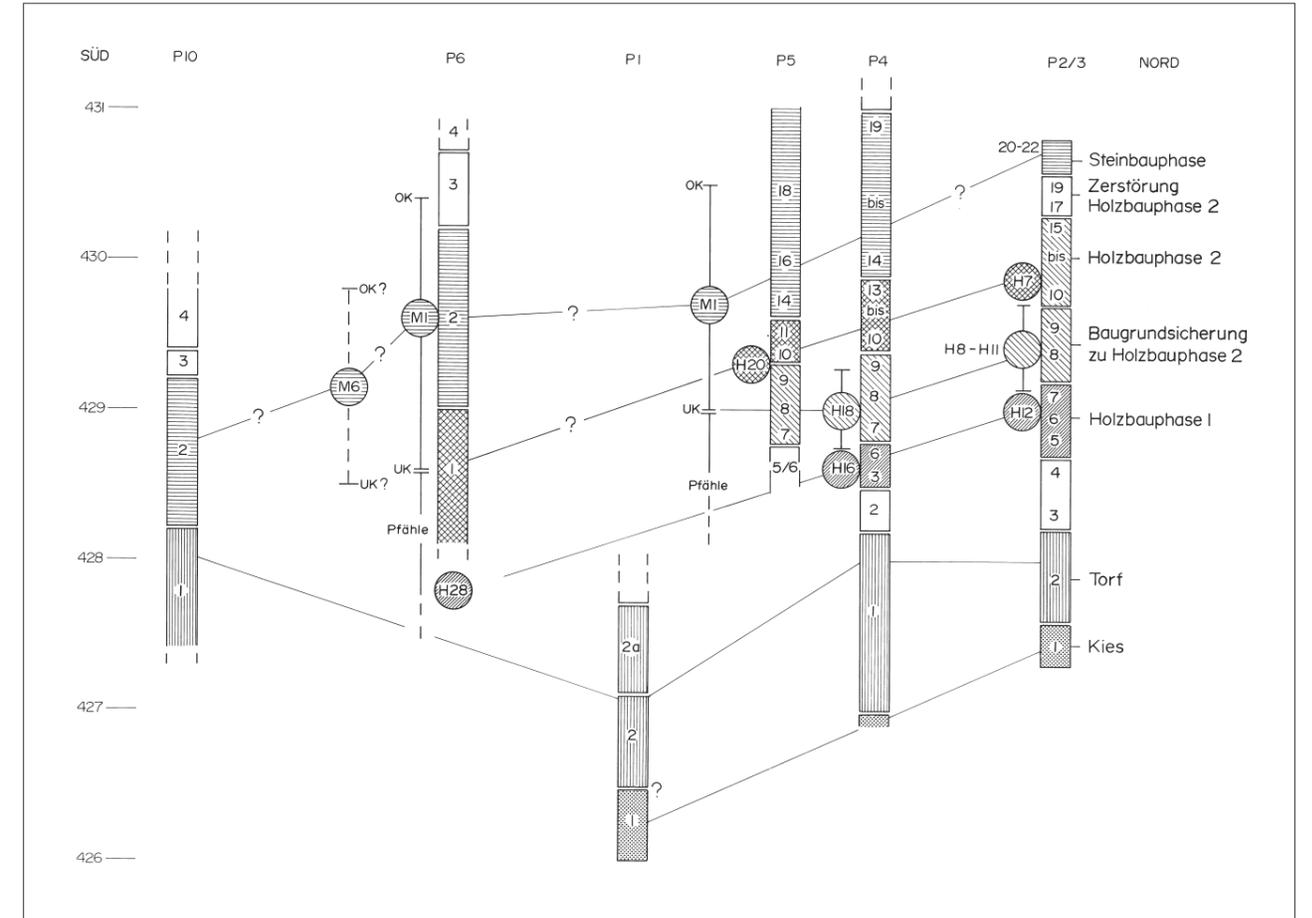
Abb. 12 Solothurn/«Roter Turm». Schematische Darstellung möglicher Schichtkorrelationen.

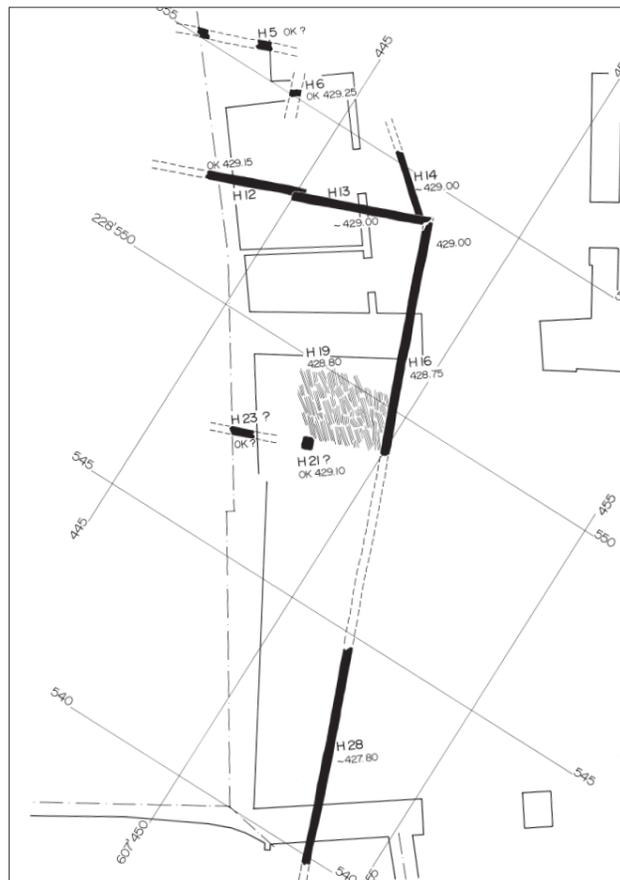
Abb. 13 Solothurn/«Roter Turm». Holzbauphase 1, 1. Hälfte 1. Jahrhundert.

Zu einer ersten Holzbauphase (Abb. 13) zählen wir die Balken H12, H16 und H28. Sie lagen alle in einer Ebene, die von Norden nach Süden ein Gefälle von ungefähr 7% aufwies. Nach Höhenlage und Verlauf wird man sicher auch den Balken H13 und die Schindellage H19 dazurechnen müssen. H13 verlief parallel zu H12 und stiess im rechten Winkel gegen H16. Wie die beiden Balken miteinander verbunden waren, bleibt offen, denn die Balkenköpfe waren stark abgewittert. H13 und H16 bildeten die Nordwestecke

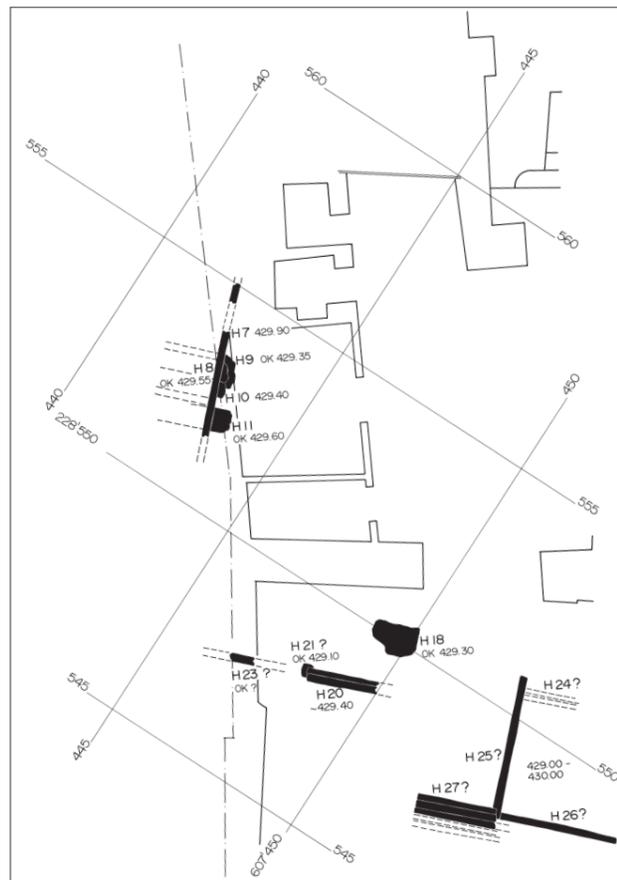
Abb. 14 Solothurn/«Roter Turm». Baugrundsicherung: H8–H11, H18; Holzbauphase 2: H7, H20; Mitte 1. Jahrhundert.

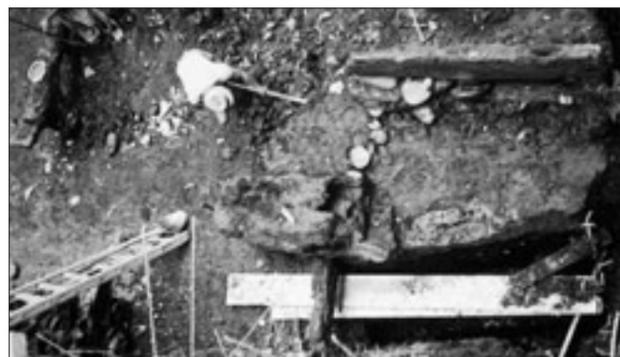
Abb. 15 Solothurn/«Roter Turm». Im Vordergrund, über den modernen Brettern, Balken H16 (Holzbauphase 1); darüber das Baumstammfragment H18 (Baugrundsicherung) und rechts dahinter Balken H20 mit einem Zapfloch (Holzbauphase 2).

der auf seiner Oberseite ein Zapfloch aufwies (Abb. 15), ruhte auf einer Unterlage aus grossen Flusskieseln, zwischen die kleine Pföstchen eingeschlagen worden waren. In sekundärer Verwendung befand sich in diesem Balkenfundament auch ein Mühlstein. Nach Westen bildete der Balken H23 vielleicht die Fortsetzung von H20. Gegen Osten war der Balken H20 vermutlich beim Bau von Mauer M1 zerstört worden. Offen bleibt, ob die Balken H7 und H20 zum gleichen Gebäude gehört haben; wenn ja, wäre es mindestens 9×6 Meter gross gewesen.

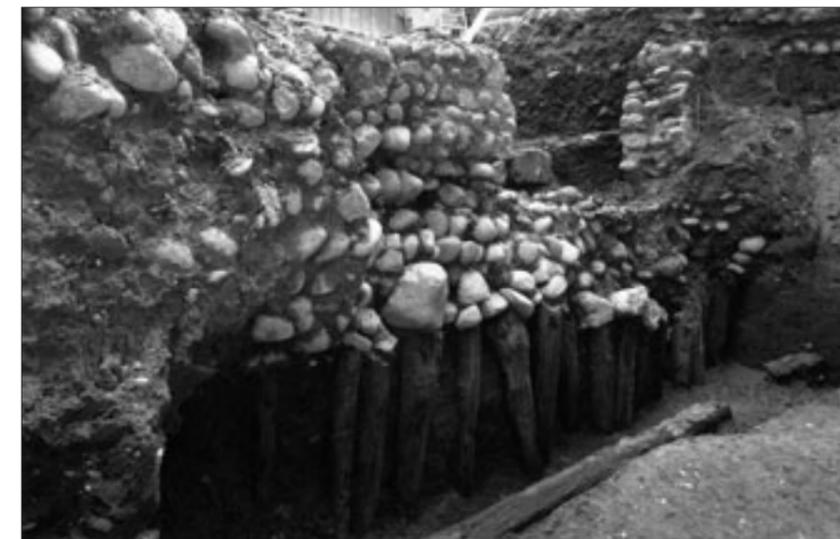
Abb. 16 Solothurn/«Roter Turm». Die römische Mauer M1 auf ihrer Pfählung, davor Balken H28 (Holzbauphase 1).

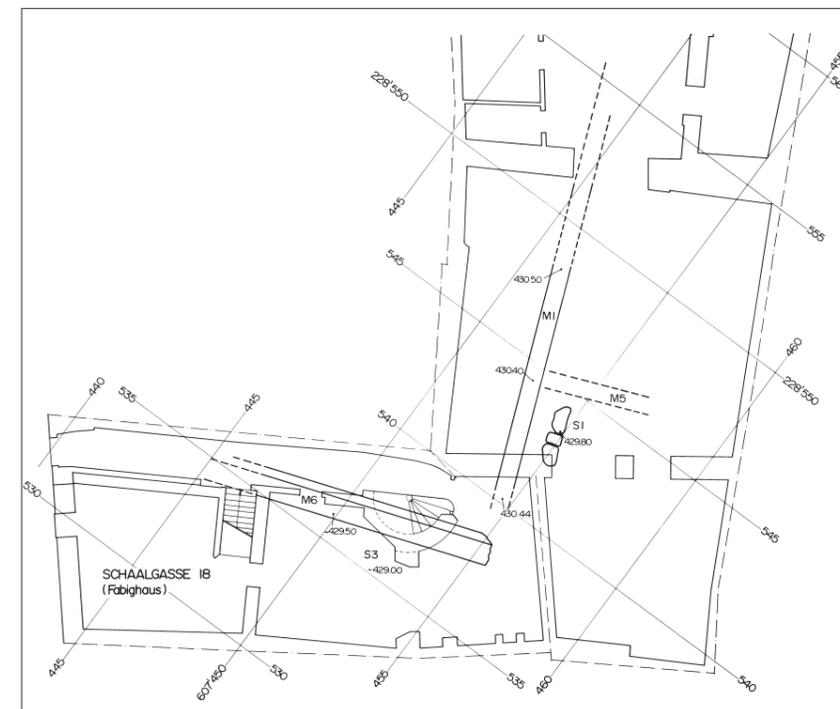
Abb. 17 Solothurn/«Roter Turm». Steinbauphase, 2. Jahrhundert.

Wenn wir Mauer 1 richtig in Profil 4 hineinprojiziert haben, so können die Schichten 14–19 als Planie-, Bau- und Benützungsschichten einer Steinbauphase zugewiesen werden (Abb. 7). Mauer 1 verlief in knapp einem Meter Abstand parallel zu den Balken H16 und H28. Sie ruhte auf einer dichten Pfählung aus schlanken, zugespitzten Pfosten von gut einem Meter Länge (Abb. 8 und 16).¹⁴ Darauf sass ein 70–80 Zentimeter hohes Fundament aus Flusskieseln und Bruchsteinen. Ähnliches Material war auch für das aufgehende Mauerwerk verwendet worden, das stellenweise noch fast einen Meter hoch erhalten war. Während Pfählung und Fundament nach Süden leicht abfielen, verliefen die in reichlich Mörtel eingebetteten Steinlagen des Aufgehenden fast waagrecht. Mauer 1 liess sich auf einer Länge von mindestens 18 Metern verfolgen (Abb. 17). Nach Süden dürfte sie bis zu Mauer 6 geführt haben, die senkrecht zu ihr stand. Mauer 6 erschien von Westen her unter dem Korridor des Fabighauses und lief nach Osten bis in den ehemaligen Hinterhof. Hier war sie aber wie Mauer 1 unbeobachtet zerstört worden, so dass sich nicht mehr feststellen liess, ob die beiden Mauern aneinander anstossen oder im Verband gemauert waren.

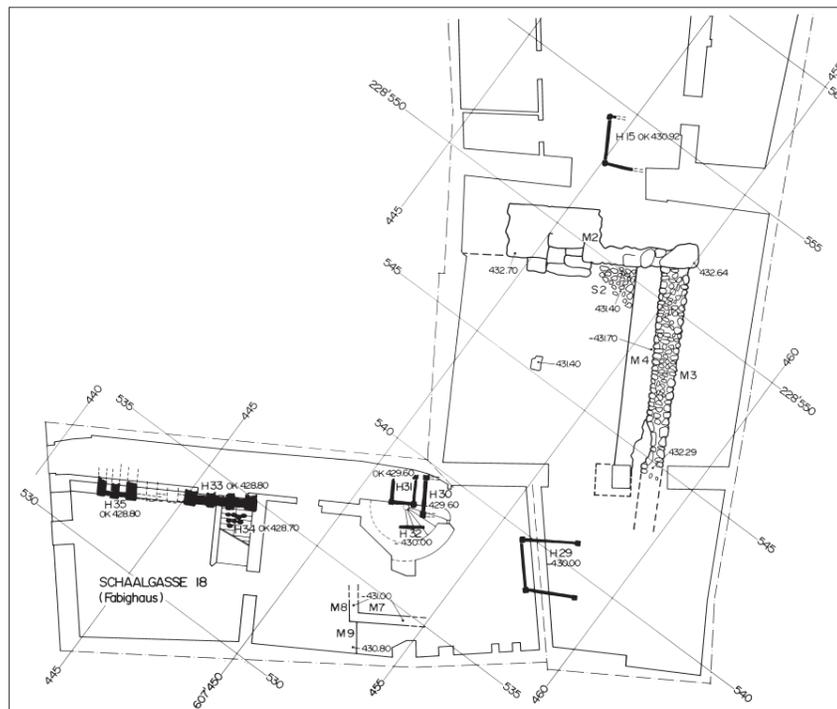
Abb. 18 Solothurn/«Roter Turm». Mittelalterliche und neuzeitliche Holz- und Mauerbefunde.

sich der bereits mehrfach erwähnten Dokumentationsmängel wegen nicht aufrechterhalten. Deshalb beschränke ich mich darauf, die Befunde zu beschreiben (Abb. 18).¹⁶

Mauer 3 lag gut 2,5 Meter vor der östlichen Brandmauer des Hinterhauses und verlief ungefähr parallel dazu. Im Norden stiess sie gegen die quer liegende Findlingsmauer 2 (Abb. 18 und 19). Nach Süden ist ihre genaue

Mauer 4 wurde seitlich direkt an die Westfront von Mauer 3 angeschoben (Abb. 18 und 19). Im Norden stiess sie, wie Mauer 3, gegen die Findlingsmauer 2. In Richtung Süd führte sie wahrscheinlich nur bis zur Südmauer des Hinterhauses. Das Fundament von Mauer 4 ruhte auf einer Rollierung aus Fluss-

Die vier Fäkaliengruben mit Holzverschalung (H15, H29-H31)²⁰ waren alle sehr ähnlich konstruiert, so dass sie gemeinsam beschrieben werden können (Abb. 18 und 22). Die Gruben waren – soweit feststellbar – von annähernd quadratischer Form. In den Ecken standen grob zugehauene, rechteckige oder runde Pfosten, die auf beiden Innenseiten eine Nut aufwiesen. Darin waren übereinander liegende, horizontale Hälblinge oder Rundhölzer von 10–15 Zentimetern Durchmesser eingeschoben, die an beiden Enden keilförmig angespitzt worden waren (Abb. 22). Die Eckpfosten standen nicht ganz senkrecht, sondern etwas nach innen geneigt, so dass sich die ganze Konstruktion nach unten leicht verjüngte. Diese Holzverschalungen der Fäkaliengruben sahen aus wie kleine Blockhäuser. Die Hölzer wurden aber nicht durch eine richtige Blockverbindung zusammengehalten, sondern lediglich durch das umgebende Erdmaterial. Freistehend wäre ein derartiges «Blockhaus» auseinander gefallen. Die Fäkaliengruben hatten Seitenlängen von

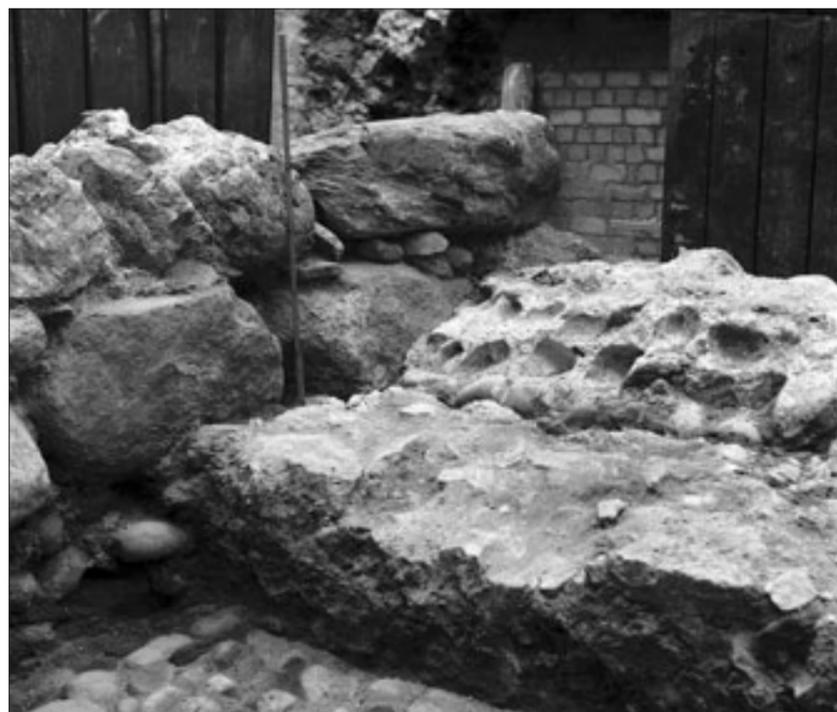
Abb. 19 Solothurn/«Roter Turm». Von vorne nach hinten: die Steinsetzung S2, Mauer 4, Mauer 3 und Mauer 2.

Von Westen her stiess die Kieselsteinpflasterung S2 an Mauer 4 an (Abb. 18 und 19). Entlang der Mauern 2 und 4 säumten grössere Randsteine die Pflasterung ein. Sie lag auf gleicher Höhe wie die zweite Stufe des Durchganges durch Mauer 2. Durch die Bauarbeiten waren der westliche und der südliche Teil der Pflasterung zerstört worden. Sie

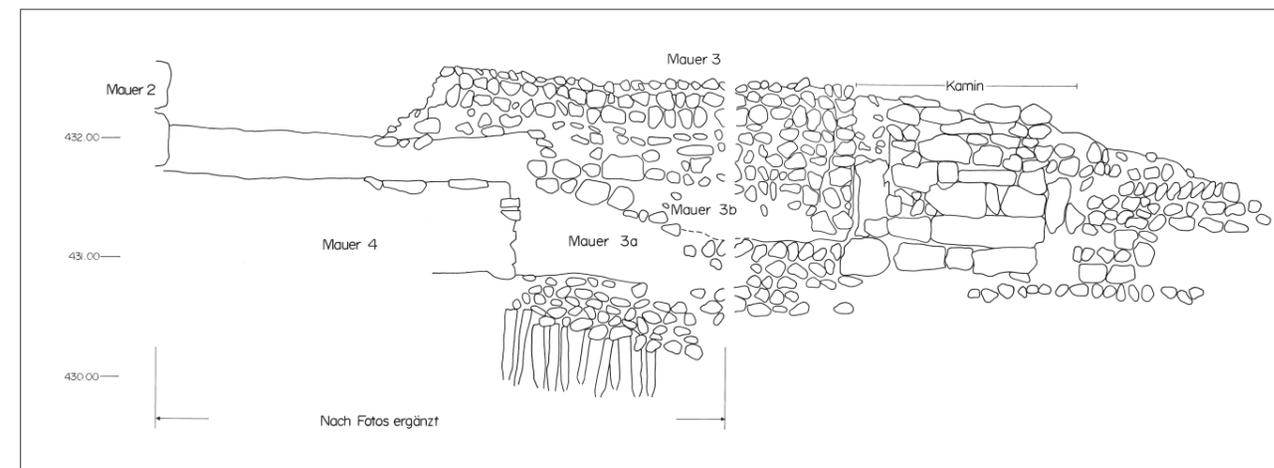
Abb. 20 Solothurn/«Roter Turm». Ansicht der Mauern 3 und 4.

Mauer 3 stand auf einer Pfähling aus 70–80 Zentimeter langen Tannenstämmchen von 10–20 Zentimetern Durchmesser (Abb. 20). Darauf folgte ein 70–80 Zentimeter hohes Fundament aus Flusskiesel; darüber lag das mit Mörtel gebundene Mauerwerk, das stellenweise noch fast 2 Meter hoch erhalten war. Es bestand aus geköpften Kieselsteinen, vereinzelt fanden sich auch grössere Kalksteinquader. Die Aussenflächen der Mauer waren mit Mörtel verstrichen, die Steinköpfe blieben aber grösstenteils sichtbar.

Im südlichen Teil von Mauer 3 befand sich eine Einbuchtung von 1,5 Metern Breite und maximal 30 Zentimetern Tiefe (Abb. 20 und 21). Beidseits wurde sie von Pfosten aus Solothurner Stein flankiert. Die Vertiefung war stellenweise mit grossen, stark abgewitterten, brandverfärbten Sandsteinplatten von 10–15 Zentimetern Dicke ausgekleidet. Es dürfte sich um einen offenen, in die Mauer eingelassenen Kamin handeln.

Während der Ausgrabung wurde nicht beachtet, dass Mauer 3 aus zwei Teilen bestand. In der Maueransicht zeigt sich aber eine sehr deutliche Fuge (Abb. 20). Sie beginnt beim eben erwähnten Kamin und läuft schräg ansteigend nach Norden. Im nördlichsten Teil der Mauer war die Fuge auch in der Aufsicht zu erkennen. Hier war der obere, jüngere Mauerblock – im Folgenden Mauer 3b – gegenüber dem unteren, älteren (Mauer 3a) um etwa 20 Zentimeter nach Osten zurückversetzt. Mauer 3b brach im Norden gut 2 Meter vor der quer liegenden Mauer 2 ab. Ob

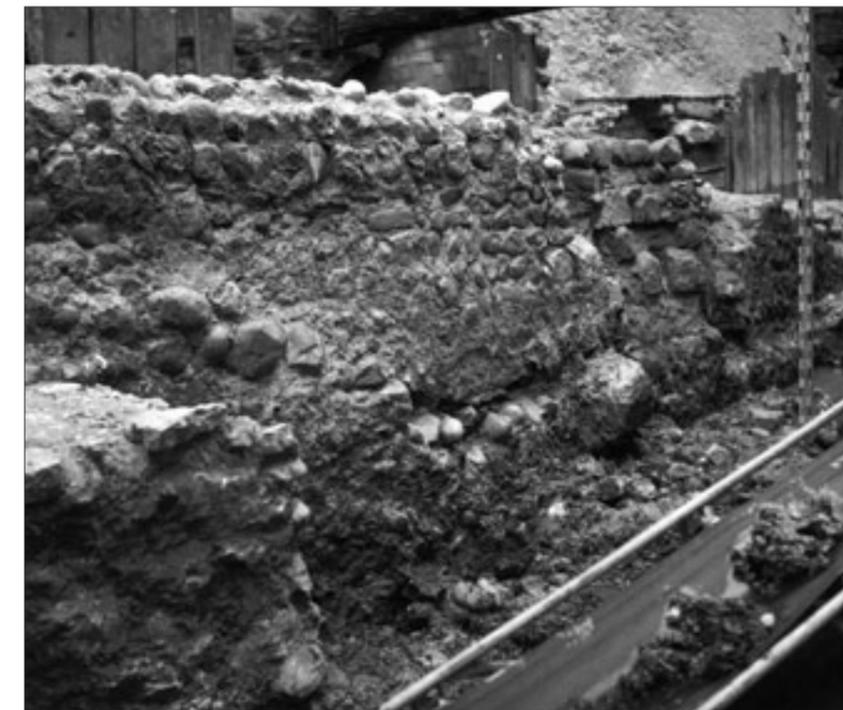
Abb. 21 Solothurn/«Roter Turm». Vorne links Mauer 4, dahinter Mauer 3. Links neben der Messlatte der offene Kamin. Neben dem grossen Eckstein des Kamins die nach links ansteigende Fuge in Mauer 3 (siehe auch Abb. 20).

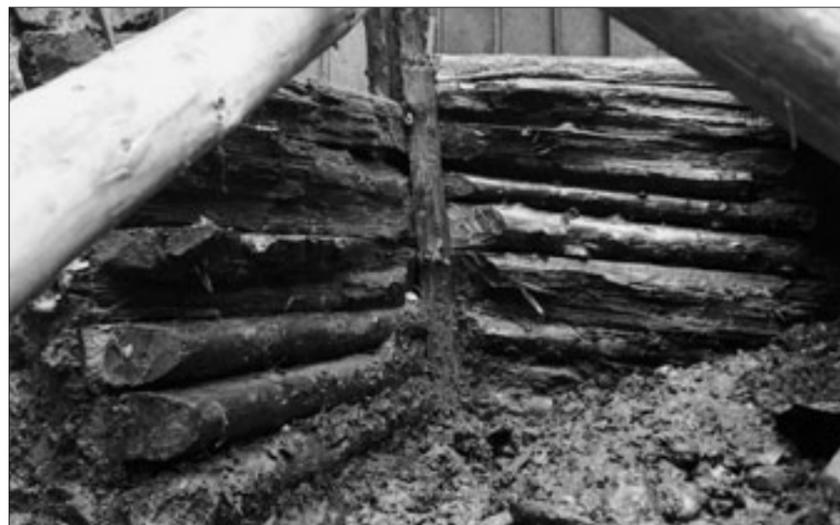
Abb. 22 Solothurn/«Roter Turm». Holzverschalung einer Fäkaliengrube, wahrscheinlich H15 oder H29.
