# Restaurierungen und Bauuntersuchungen

Seit zwanzig Jahren führt die Denkmalpflege anlässlich von Restaurierungen historischer Bauten regelmässig auch Bauuntersuchungen durch. Diese beharrliche Arbeit zahlt sich mit der Zeit nicht nur in den sich stets mehrenden Kenntnissen über unser gebautes historisches Kulturgut aus. Der Einblick in die Baugeschichte bildet auch die bedeutendste Grundlage für ein Restaurierungsvorhaben, weil dadurch substanzerstörende Eingriffe und damit unwiederbringliche Verluste der Geschichte eines Bauwerks vermieden werden können. Aus der Vergangenheit lassen sich auch Schlüsse für den heutigen Umgang mit historischen Bauwerken ableiten. Das Resultat ist in manchen Fällen für die Bauherrschaft keineswegs einschränkend, sondern zeigt unerwartete Möglichkeiten auch für die Nutzung auf.

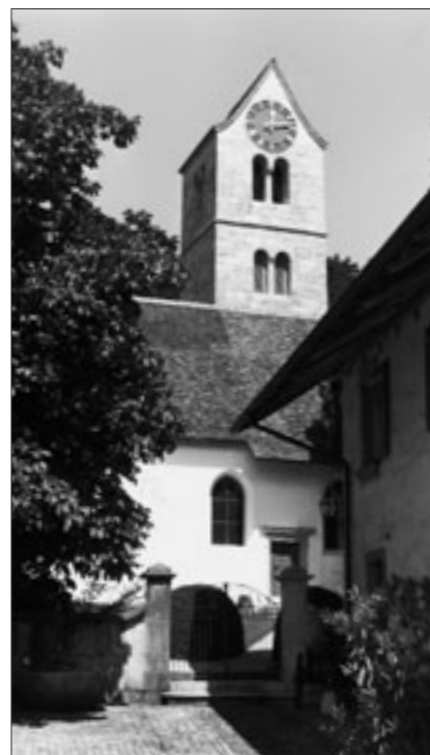
Aetingen, reformierte Kirche, Ansicht von Süden, nach der Restaurierung 1999.

Infolge der mehrfachen Veränderungen des Dachstuhles war die Konstruktion in einem sehr schlechten Zustand. Insbesondere waren die Balkenköpfe und Holzverbindungen statisch nicht mehr genügend, und die Dachstuhlkonstruktion glich eher einem Flickwerk. Aus diesem Grunde musste der Dachstuhl ersetzt werden. Wegen des besonderen Stellenwertes im Ortsbild wurde das Dach im gleichen Volumen erneuert und wie-

der mit alten Biberschwanzziegeln eingedeckt. Neue Ziegel hätten das Erscheinungsbild der Kirche zu stark verändert. 1978 wurden die Aussenwände der Kirche leider mit einem Kunststoffputz versehen. Da bei solchen Putzen der natürliche Feuchtigkeitsausgleich nicht mehr gewährleistet ist, traten bereits nach wenigen Jahren erhebliche Verputzschäden in Form von grossflächigem Ablösen des Deckputzes auf. Der Deckputz musste daher entfernt und durch einen bauphysikalisch richtigen, atmungsfähigen Verputz ersetzt werden. Gleichzeitig wurde auch der aus Tuffsteinquadern gefügte Kirchturm restauriert. *Markus Schmid*

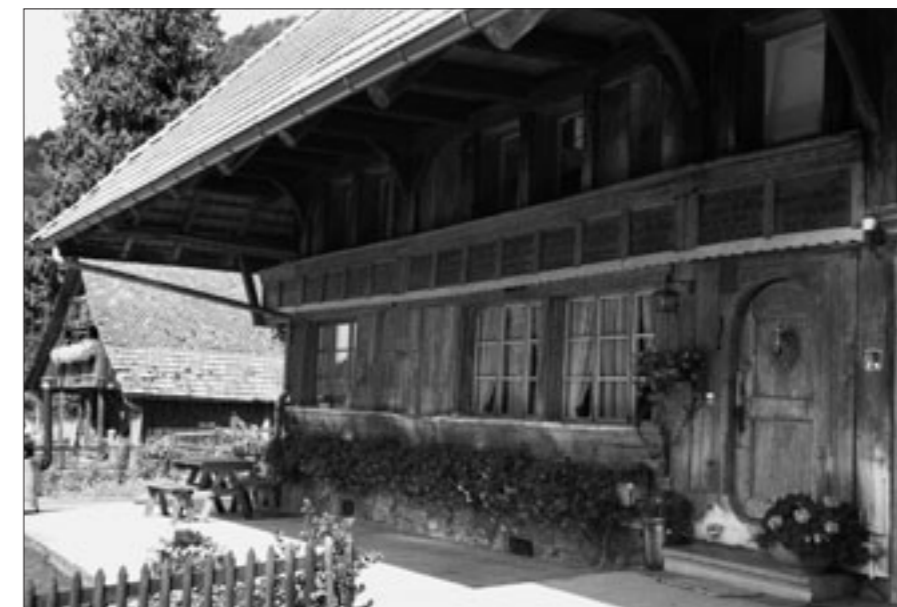
Abb. 1 Balm bei Messen, Bauernhaus Moser/Rätz, Wohnteil mit den bemalten Holztafeln über den Erdgeschossfenstern, nach der Restaurierung 1999.

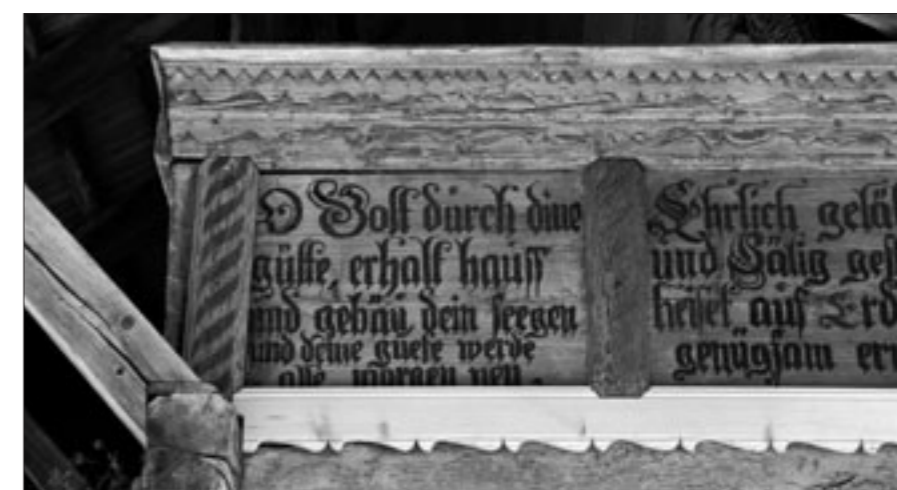
Abb. 2 Detail der restaurierten Holztafeln.

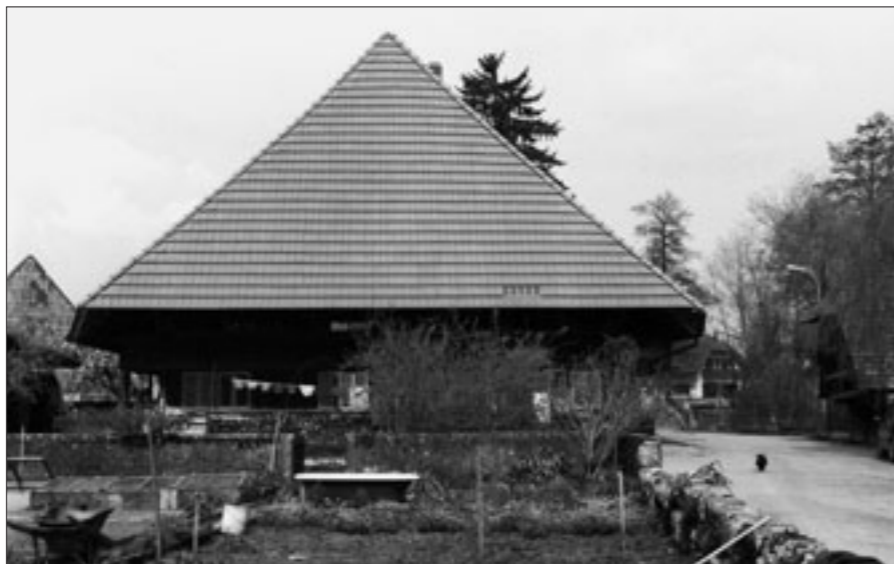
Biberist, Bauernhaus Moosstrasse 14, Ansicht von Südwesten, nach der Neueindeckung des Daches 1999.

Das unter kantonalem Denkmalschutz stehende Hochstudhaus Marti in Oberbiberist bildet zusammen mit zwei ebenfalls geschützten Speichern und weiteren Gebäuden in der näheren Umgebung ein noch sehr ländlich geprägtes Ensemble. Die Ziegeleindeckung des Bauernhauses war in einem schlechten Zustand und musste erneuert werden. Die grosse Dachfläche des steilen Walmdaches wurde wieder mit Muldenziegeln in naturroter Tonfarbe eingedeckt.

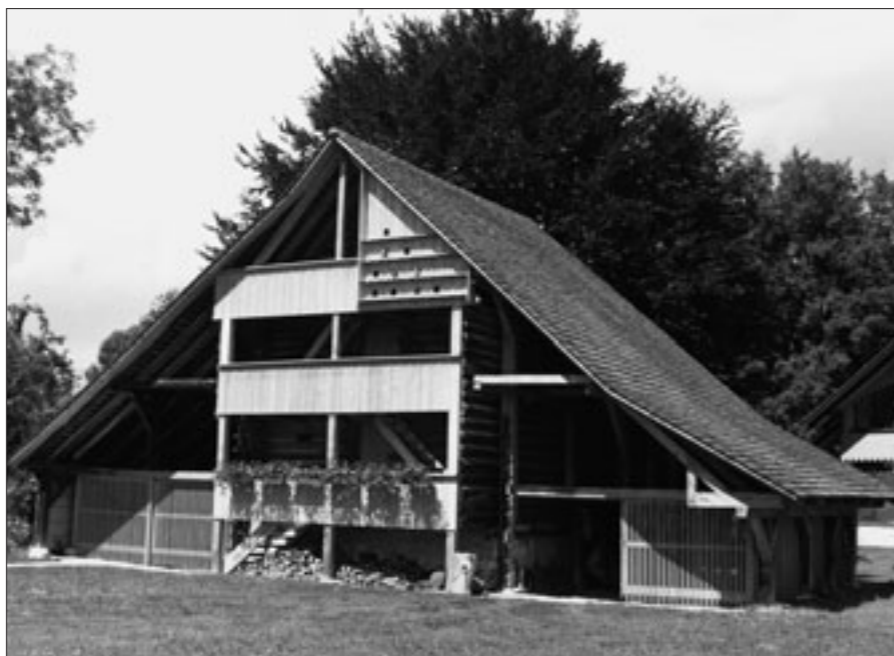
Deitingen, Speicher im Wylhof, Ansicht von Süden, nach der Restaurierung 1999.

den. Durch Feuchtigkeit verursachte morsche Teile und Schwächungen der Konstruktion durch den Befall von Holzschädlingen machten eine Sanierung nötig. Zudem zeigten sich im Dachgeschoss statische Schäden, die durch eine fehlende Windaussteifung verursacht wurden. Auch die Dachhaut musste erneuert werden. In Zusammenarbeit mit der Zimmerei konnte ein Restaurierungsprojekt ausgearbeitet werden, das die Erhaltung des Speichers in seiner Substanz und in seiner Eigenart ermöglichte.

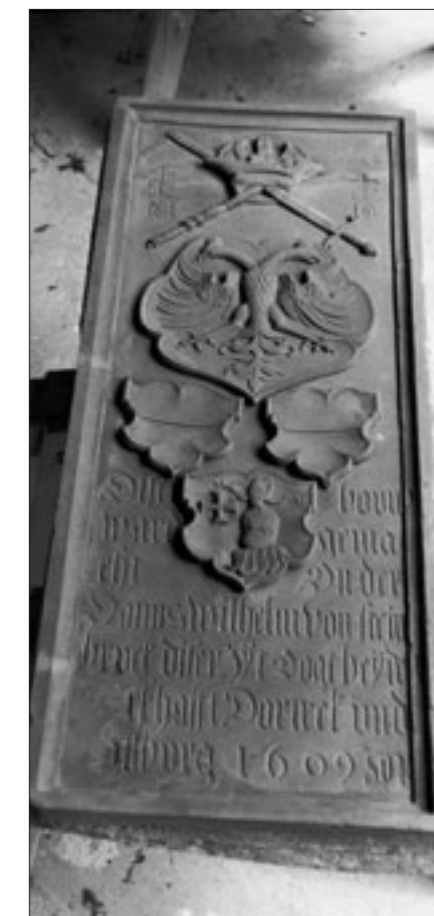
Dornach, Heimatmuseum Schwarzbubenland, Wappenrelief von 1609 aus Hofstetten, nach der Restaurierung 1999.

Das Originalrelief wurde damals aber offenbar nicht restauriert. Es wurde leider auch nicht in einem Innenraum angebracht, sondern an der Nordwestecke der alten Kirche in Dornach in den Aussenputz eingelassen, wo es weiterhin der Witterung ausgesetzt war. Zudem wurde die Sandsteinplatte mit Zement hintergossen. Durch diese unsachgemässen Massnahmen nahm das Relief weiter Schaden, so dass der Verlust ganzer Teile des Reliefs drohte.

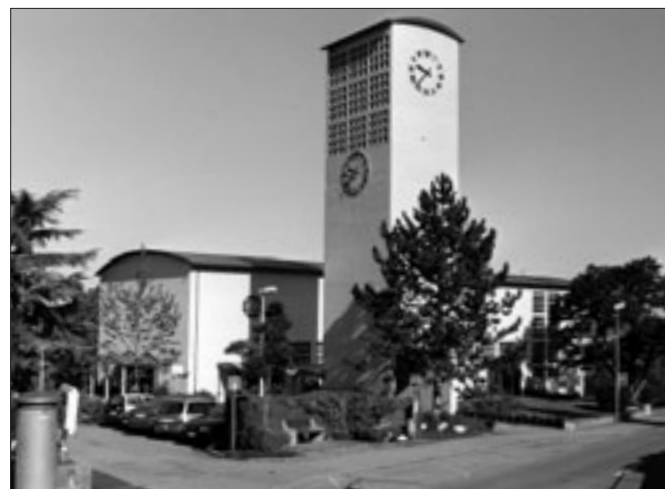
Abb. 1 Dornach, St. Mauritius, Ansicht von Südosten, nach der Restaurierung 1999.

In den vergangenen Jahren kam es zu erheblichen Schäden am Beton der Mauritiuskirche. Der Bau war deshalb dringend zu sanieren. Eine Schadediagnose ergab das übliche Bild für Eisenbetonbauten dieser Zeit, eine grosse Porosität des Betons, eine geringe Betonüberdeckung des Eisens und eine hohe Karbonatisierungstiefe<sup>2</sup>, was zu zahlreichen Rissen und Abplatzungen der Betonoberfläche führte. Erneuerungsbedürftig war auch der schon einmal sanierte Turm. Die Beobachtungen am Beton zeigten ausserdem, dass die ursprüngliche Betonoberfläche wohl kurz nach dem Ausschalen mit einer Zementschlämme überdeckt worden war. Erstaunlich war auch das Oberflächenbild, das

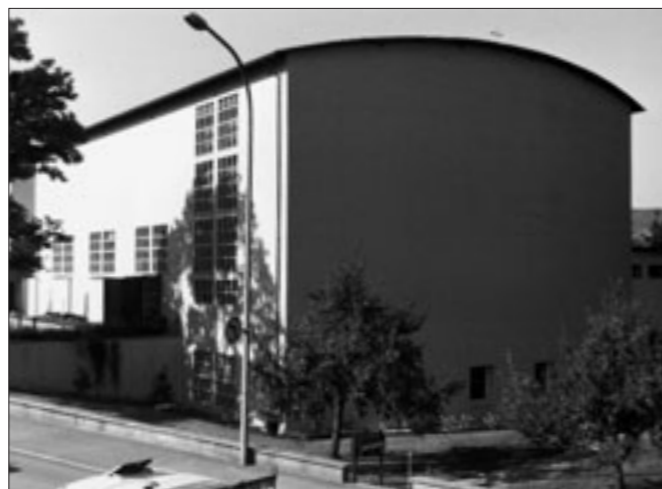
Abb. 2 Ansicht von Nordosten, nach der Restaurierung 1999.

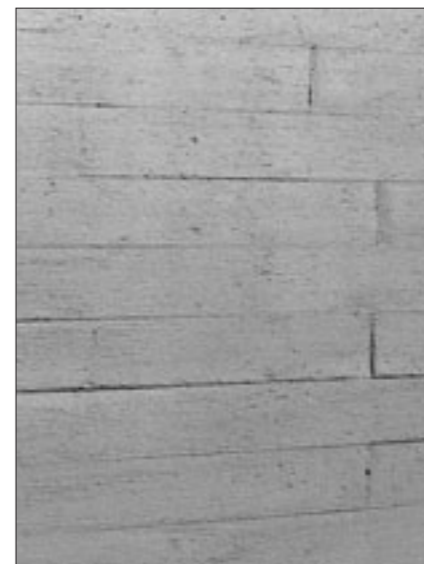
überall regelmässige, schmale und äusserst lange Schalungsbretter abzeichnete (Abb. 3). Im Übrigen wiesen die Fassaden bereits zahlreiche Reprofilierungsstellen<sup>3</sup> insbesondere im Bereich der Fenster auf. Von den Schäden besonders betroffen waren die wetterexponierten West- und die Südfassaden. An zahlreichen Stellen war der Beton bereits abgeplatzt oder hing bloss noch lose an der Fassade. Die vorgenommenen Messungen ergaben eine eindeutig zu geringe Betonüberdeckung der Bewehrung<sup>4</sup>, und die Karbonatisierungstiefe lag in grossen Teilen bereits weit im Bereich des Eisens, was zu einer fortgeschrittenen Korrosion führte. Ausserdem wies der Beton neben einer starken Porosität zahlreiche Risse auf. Die Beurteilung der beiden Fassaden ergab, dass eine Reprofilierung einzelner Stellen nicht mehr vertretbar war. Die einzige Möglichkeit bestand darin, die Überdeckung des Betons vollständig zu erneuern.

Abb. 3 Ostfassade, originale Schalungsstruktur, nach der Restaurierung 1999.

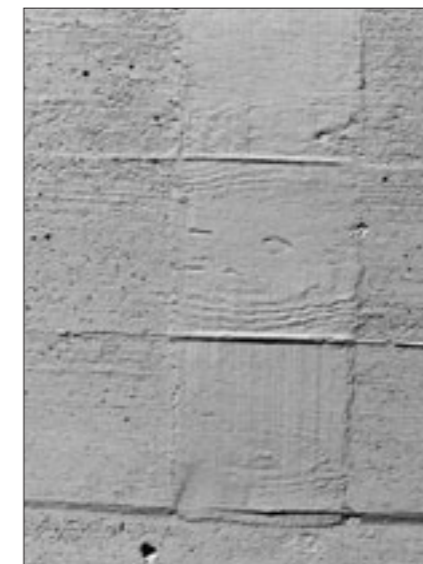
Abb. 4 Ostfassade, reprofilierte Partie.

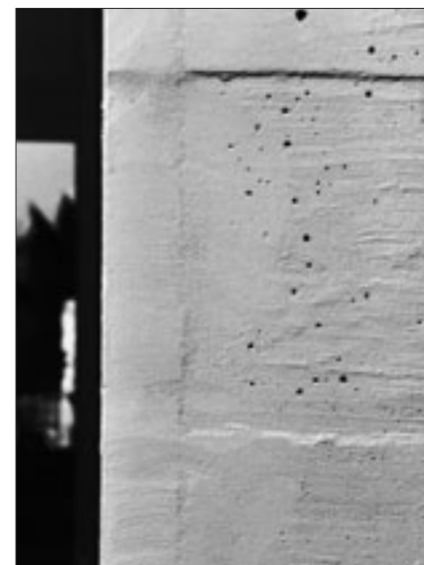
Abb. 5 Südostecke, ursprüngliche Schalungsstruktur der Ostfassade (rechts) und neue Überdeckung der Südfassade mit Spritzbeton (links).

Anders zeigte sich die Situation auf der Ost- und der Nordseite. Die Messungen ergaben, dass die Karbonatisierung wie die Korrosion<sup>5</sup> der Bewehrung weniger stark fortgeschritten waren. Es erwies sich deshalb nicht als unbedingt notwendig, die gesamte Betonüberdeckung zu erneuern; eine Reprofilierung einzelner Stellen schien ein gangbarer Weg zu sein. Im Einvernehmen mit der Kantonalen Denkmalpflege beschlossen die beauftragten Ingenieure, für die Sanierung der Ost- und der Nordseite einen Inhibitor<sup>6</sup> anzuwenden. Vorher mussten einzelne schadhafte Stellen reprofiliert und das Schalungsbild ergänzt werden (Abb. 4). Anschliessend wurde der organische, in Wasser gelöste Inhibitor (SIKA, FerroGard 903)

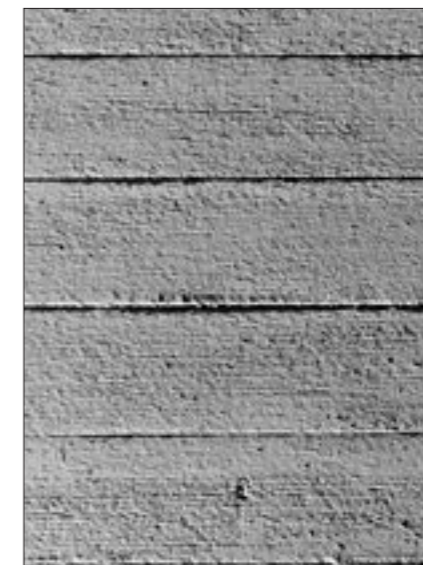
Abb. 6 Südfassade, Spritzbeton mit nachgeahmtem Schalungsbild.

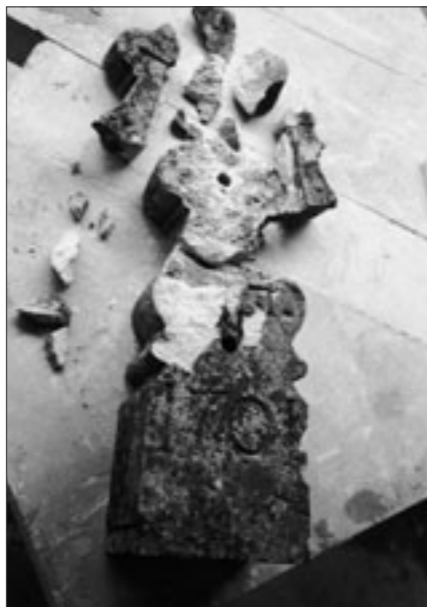
Erschwil, Wegkreuz von 1701, Kreuzspitze vor der Restaurierung.

Dank der Initiative der Römisch-katholischen Kirchgemeinde Erschwil konnte das Kreuz fachgerecht restauriert werden, das heisst die Einzelteile der zerbrochenen Spitze des Kreuzes wurden wieder sorgfältig zusammengesetzt und die Werkstücke mit rostfreien Dübeln miteinander verklammert. Die Oberflächen wurden gereinigt und Fehlstellen durch Aufmodellierungen ergänzt.

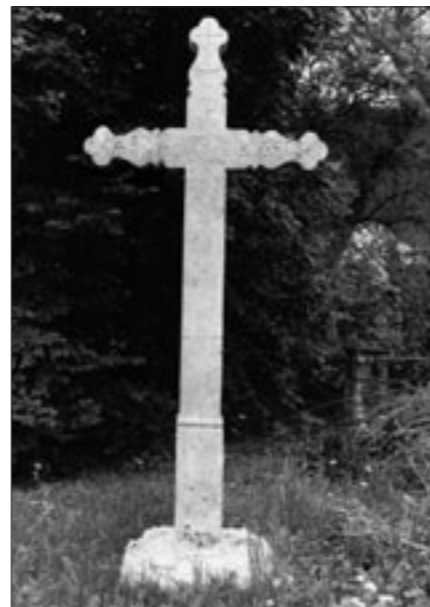
Das Wegkreuz, nach der Restaurierung 1999.

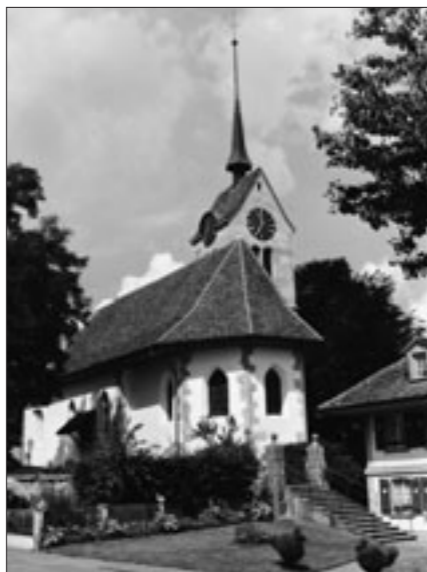
Abb. 2 Messen, reformierte Pfarrkirche, Ansicht von Osten, nach der Restaurierung 1999.

Nachdem die letzte grössere Restaurierung in die Jahre 1953/54 zurückgeht und damals das Dach nicht als Ganzes umgedeckt wurde, war nach diesen vielen Jahrzehnten eine Sanierung der alten Biberschwanzziegel-Eindeckung nötig geworden. Es stellte sich dabei die Frage nach der Bedachungsart. Wegen der besonderen Lage und dem Stellenwert kam nur eine Eindeckung mit alten Biberschwanzziegeln in Frage. Neue Ziegel, auch solche mit antiker Patinierung, hätten das äussere Erscheinungsbild der Kirche und ihren Charakter massgeblich beeinträchtigt und wären störend in Erscheinung getreten. Die sehr steilen Dachflächen sind zudem für eine Biberschwanzziegel-Eindeckung geeignet.

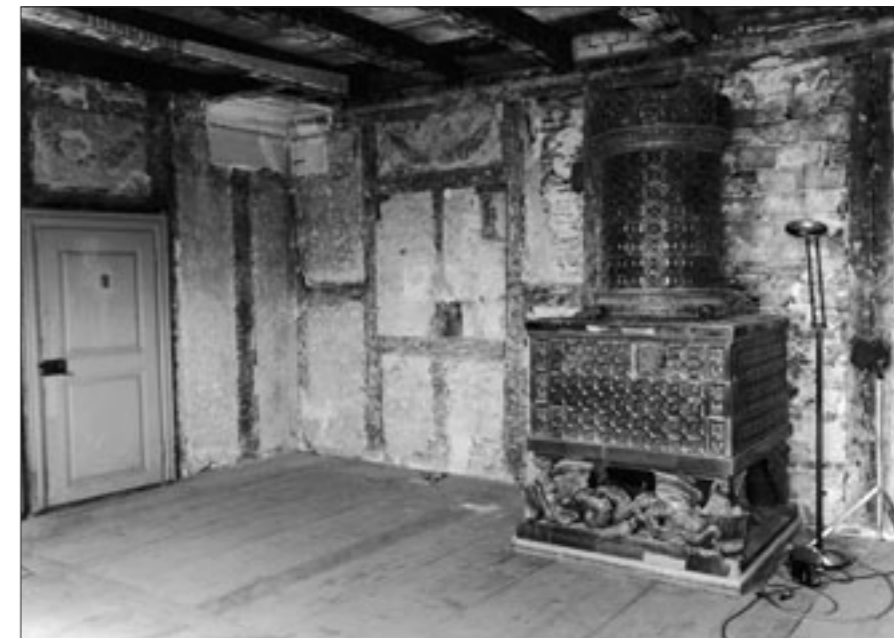
Abb. 1 Oensingen, Neu-Bechburg, Blick ins «Stockerzimmer». Zustand nach der vollständigen Freilegung der dekorativen Ausmalung. Noch steht der im späten 19. Jahrhundert eingebaute Turmofen.

Im 19. Jahrhundert, als das Schloss im Privatbesitz der Basler Familie Riggenbach war, diente der Raum als Schlafzimmer. Eine flache Gipsdecke und ein eichener Fischgratparkettboden bestimmten den Eindruck der Raumhülle. In der Südwestecke stand eine schwerfällige Cheminéeanlage, und an der Nordwand diente zur Beheizung ein grün glasierter Neurenaissance-Turmofen mit reliefierten Kacheln (Abb. 1).

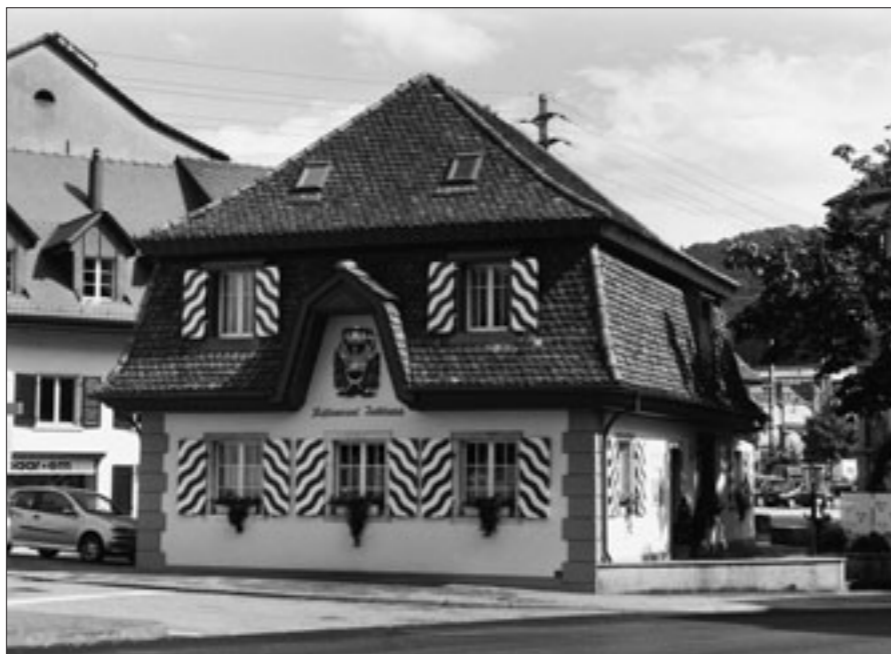
Olten, Restaurant «Zollhaus», Ansicht von Osten, nach der Restaurierung 1999. Siehe auch Farbteil Seite 127.

Im Zusammenhang mit einer Sanierung der Innenräume wurde auch das Äussere einer Restaurierung unterzogen. Die komplizierten Spenglerarbeiten und die Wiedereindeckung mit alten Biberschwanzziegeln verursachten erhebliche Aufwendungen. Die Fensterläden wurden wie bisher rot/weiss-geflammt gestrichen, die Dachuntersicht mit den rot/braun abgestuften Farbtönen erneuert und die Fassade aufgefrischt. *Markus Schmid*

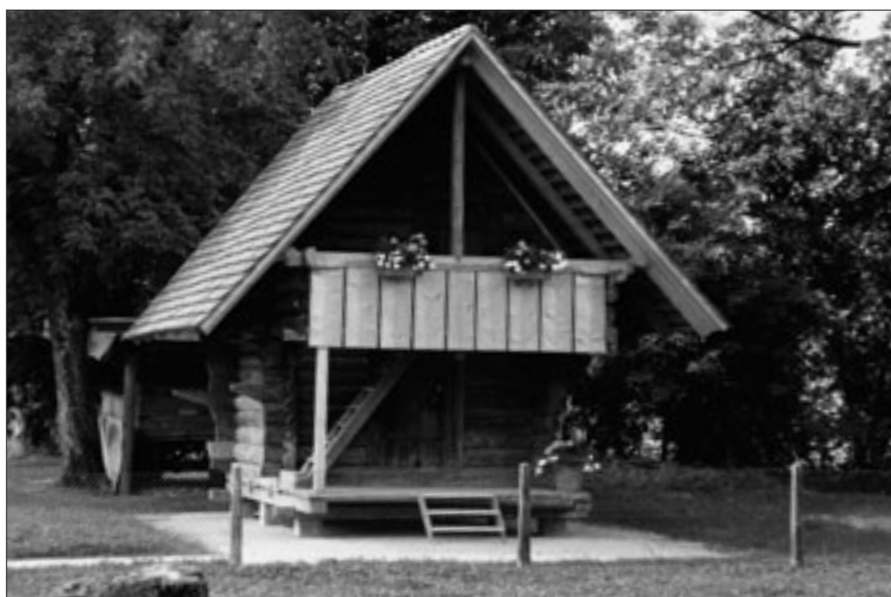
Selzach-Altreu, Speicher Obrecht, nach der Versetzung 1999.

Der bisherige Eigentümer war leider nicht davon zu überzeugen, den Kleinbau am bisherigen Standort zu erhalten und zu reparieren. Er erklärte sich jedoch bereit, den Speicher kostenlos einer Interessengruppe zur Verfügung zu stellen, die sich für seine Erhaltung gebildet hatte. So wurde der hölzerne Kleinbau in der Folge sorgfältig demontiert, die einzelnen Bauteile bezeichnet und eingelagert.

verwaltung konnte der Speicher daraufhin restauriert und am neuen Standort wieder aufgebaut werden. Der inzwischen gegründete Verein für Ortsgeschichte Selzach/Altreu wird für eine gelegentliche Nutzung des Speichers als Ausstellungsraum und für den Unterhalt des Gebäudes besorgt sein. *Markus Schmid*

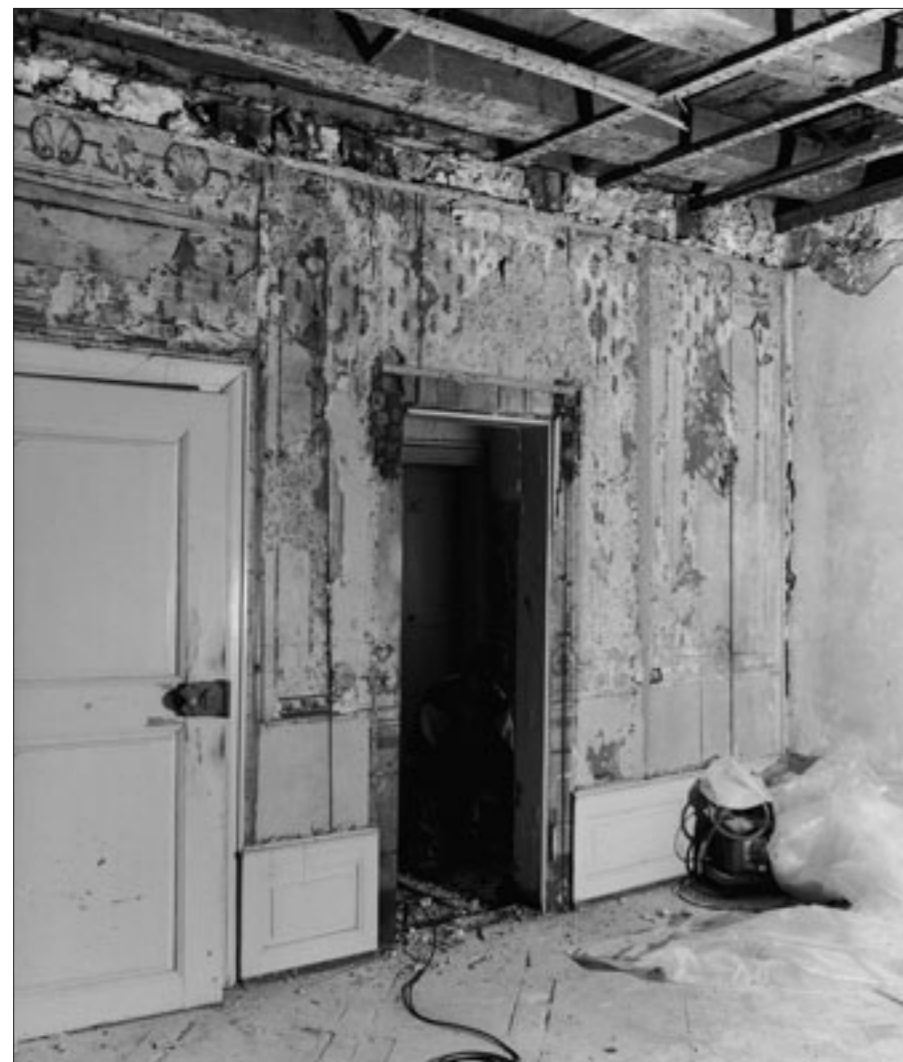
Abb. 4 Zimmer Nordwest im 1. Obergeschoss, Südwand. Fundzustand. Das bemalte Wandtäfer aus dem frühen 18. Jahrhundert war im 19. Jahrhundert mit Jute überspannt und mit Tapete überklebt worden.

Anlässlich der Umbauarbeiten von 1998/99 kamen in zwei Zimmern im ersten Obergeschoss Reste bemalter Holztäfer, zum Teil in situ, zum Vorschein (Abb. 4, 5). Die Dekorationen passen stilistisch gut in die Zeit des frühen 18. Jahrhunderts. Zudem liess sich feststellen, dass die gesamte Befensterung am alten Wohnhaus gleichzeitig mit diesen

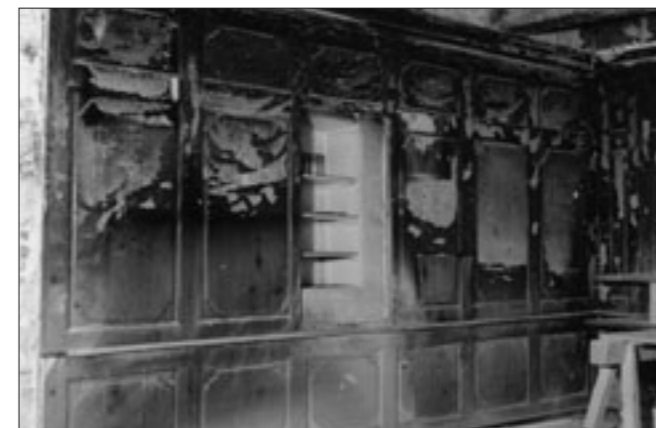
Abb. 3a Täferzimmer im 1. Obergeschoss, Zustand nach dem Brand 1988.

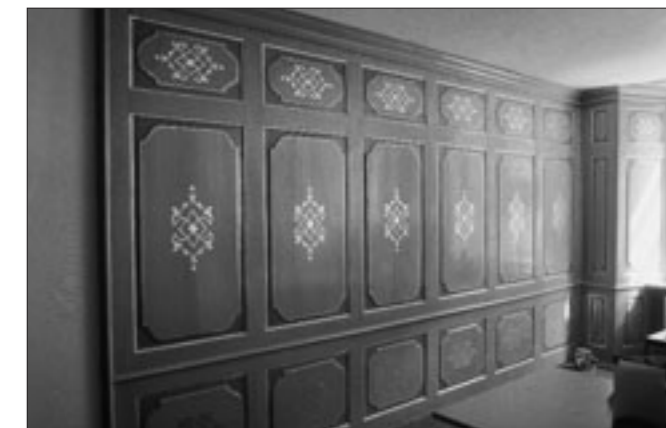
Abb. 3b Der gleiche Raum nach der Restaurierung von 1998. Siehe Farbteil Seite 127.

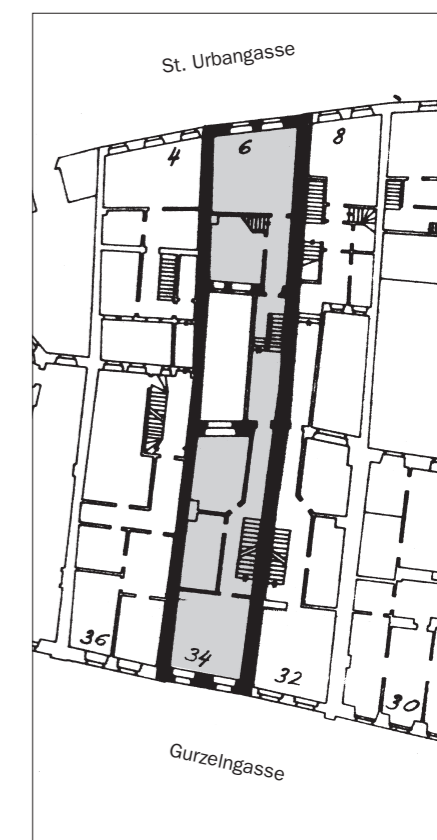
Abb. 6 Ausschnitt aus dem Gesamtgrundrissplan der Altstadt, erstes Obergeschoss von P. Hofer, 1978. Schwarz hervorgehoben die Liegenschaft Gurzelgasse 34/St. Urbangasse 6. Vorder- und Hinterhaus sind durch einen Hof getrennt und untereinander mit einer Laube verbunden.

Im Grundriss existierte eine traditionelle Raumeinteilung, wie sie bei vielen schmalen und tiefen Parzellen in der Stadt Solothurn vorkommt. Gassenseitig liegen grössere Stuben, die die ganze Hausbreite einnehmen. Im Zentrum befinden sich die Küchen und einläufige Treppenanlagen, die zumeist ohne direktes Tageslicht auskommen müssen, und nach dem Hof orientiert sitzen Hinterzimmer (Abb. 6).

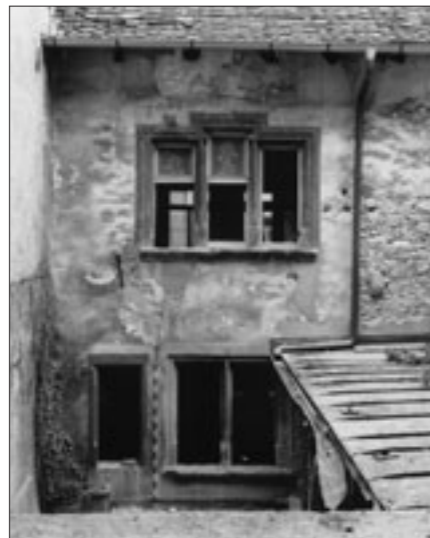
Abb. 8 Hoffassade des Hinterhauses mit reich instrumentierten Fenstergewänden aus Sandstein aus dem frühen 17. Jahrhundert. Links Zustand nach dem Brand von 1988, rechts nach der Restaurierung von 1998.

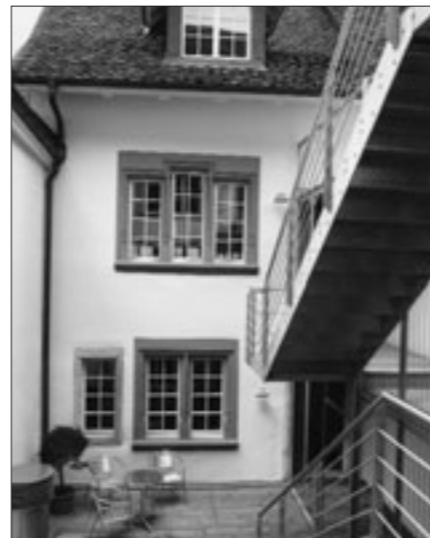
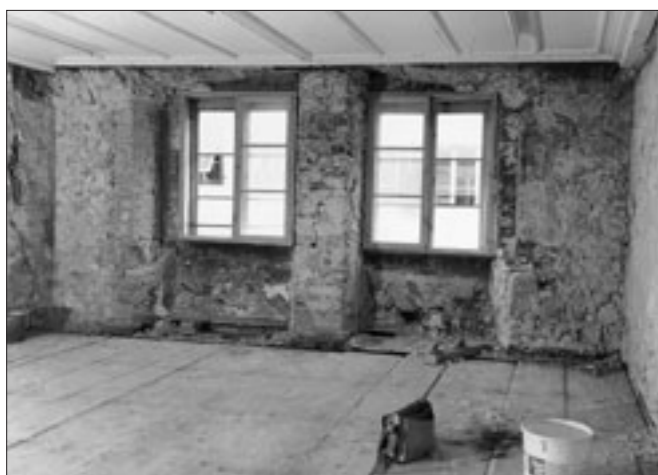
Abb. 9 Stube im ersten Obergeschoss des Hinterhauses, Blick an die Fensterfront. Die heutigen Fensteröffnungen stammen aus dem 19. Jahrhundert, sie sitzen am Platz eines fünfteiligen Staffelfensters, von dem nur noch die inneren Leibungen und der weit gespannte Bogen erhalten geblieben sind. Links Zustandsaufnahme 1991, rechts Rekonstruktion des Zustandes im frühen 17. Jahrhundert.

tierte Fassade. Die Bauzeit liess sich anhand von Dendroproben des Dachstuhls und der Balkenlagen für die Zeit um 1602 fassen. Über dem Erdgeschoss und dem zweiten Obergeschoss besaßen die Räume profilierte Balkendecken, im ersten Obergeschoss lag gassenseitig eine grosse Stube mit einer Täferdecke. Dieser Raum war dekorativ ausgemalt und wies nach der Gasse hin ursprünglich ein breitgelagertes Reihenfenster mit 5

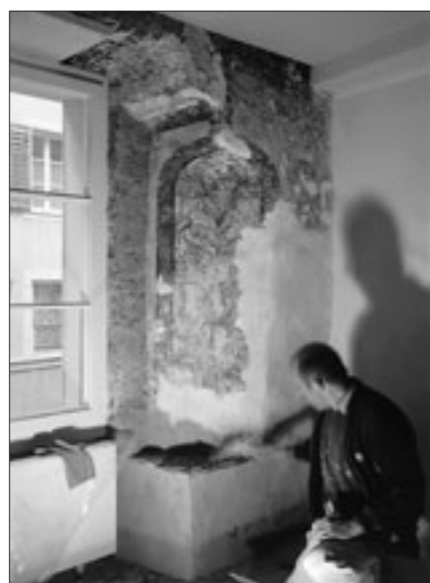
Abb. 10 Die reiche Dekorationsmalerei in der östlichen Fensterleibung stammt nicht aus der Bauzeit des Hinterhauses, sie dürfte rund eine Generation später, also um 1620 entstanden sein. Links Zustand bei der Freilegung 1991, rechts nach der Restaurierung von 1998. Siehe Farbteil Seite 127.

Lichtern auf. Erhalten ist von dieser Fenstergruppe heute allerdings nur noch der weit gespannte innere Leibungsbogen und eine für den besseren Lichteinfall stark abgeschrägte, seitliche Leibung mit reichen Dekorationsmalereien (Abb. 9, 10). Reich dekoriert war einst auch die Hoffassade. Die spärlich erhaltenen Farbreste lassen auf eine Eckquadermalerei und eine aufwendigere Umrahmung von Tür und Fenstern schliessen. Über dem Staffelfenster im zweiten Obergeschoss war in die Dekoration ein Wappen integriert, das in seiner oberen Hälfte ein einfaches Balkenkreuz enthielt (Abb. 11). In Solothurn gibt es verschiedene Familienwappen, wie etwa jenes der Glutz, der Gibelin oder der Schwaller, die in Frage kommen könnten. Leider lässt das historische Grundbuch im vorliegenden Fall vorläufig keine Angaben über die Besitzer in jener Zeit zu. Wir kennen somit den Bauherrn nicht.

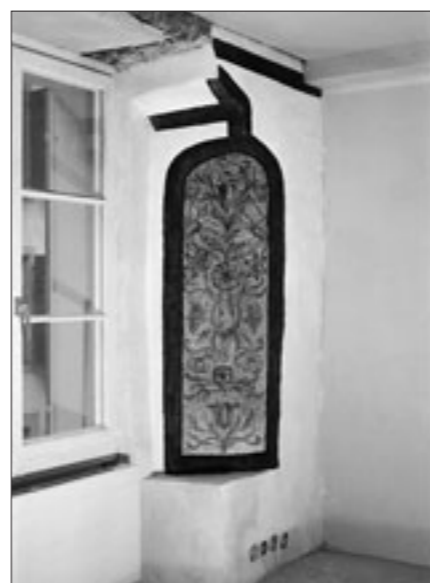
Abb. 11 Rest einer reichen Dekorationsmalerei, schwache Reste über dem hofseitigen Staffelfenster im zweiten Obergeschoss. Ein Medaillon mit Wapen in der Mittelachse ist von Beschlag- und Rollwerk begleitet. Die Malerei in Ocker- und Gelbtönen dürfte aus der Bauzeit, also aus dem frühen 17. Jahrhundert stammen. Eine Restaurierung war nicht mehr möglich. Seitlich des Fensters keilförmige, ins Mauerwerk laufende Negative von Stützbügel eines ehemaligen Giebels.

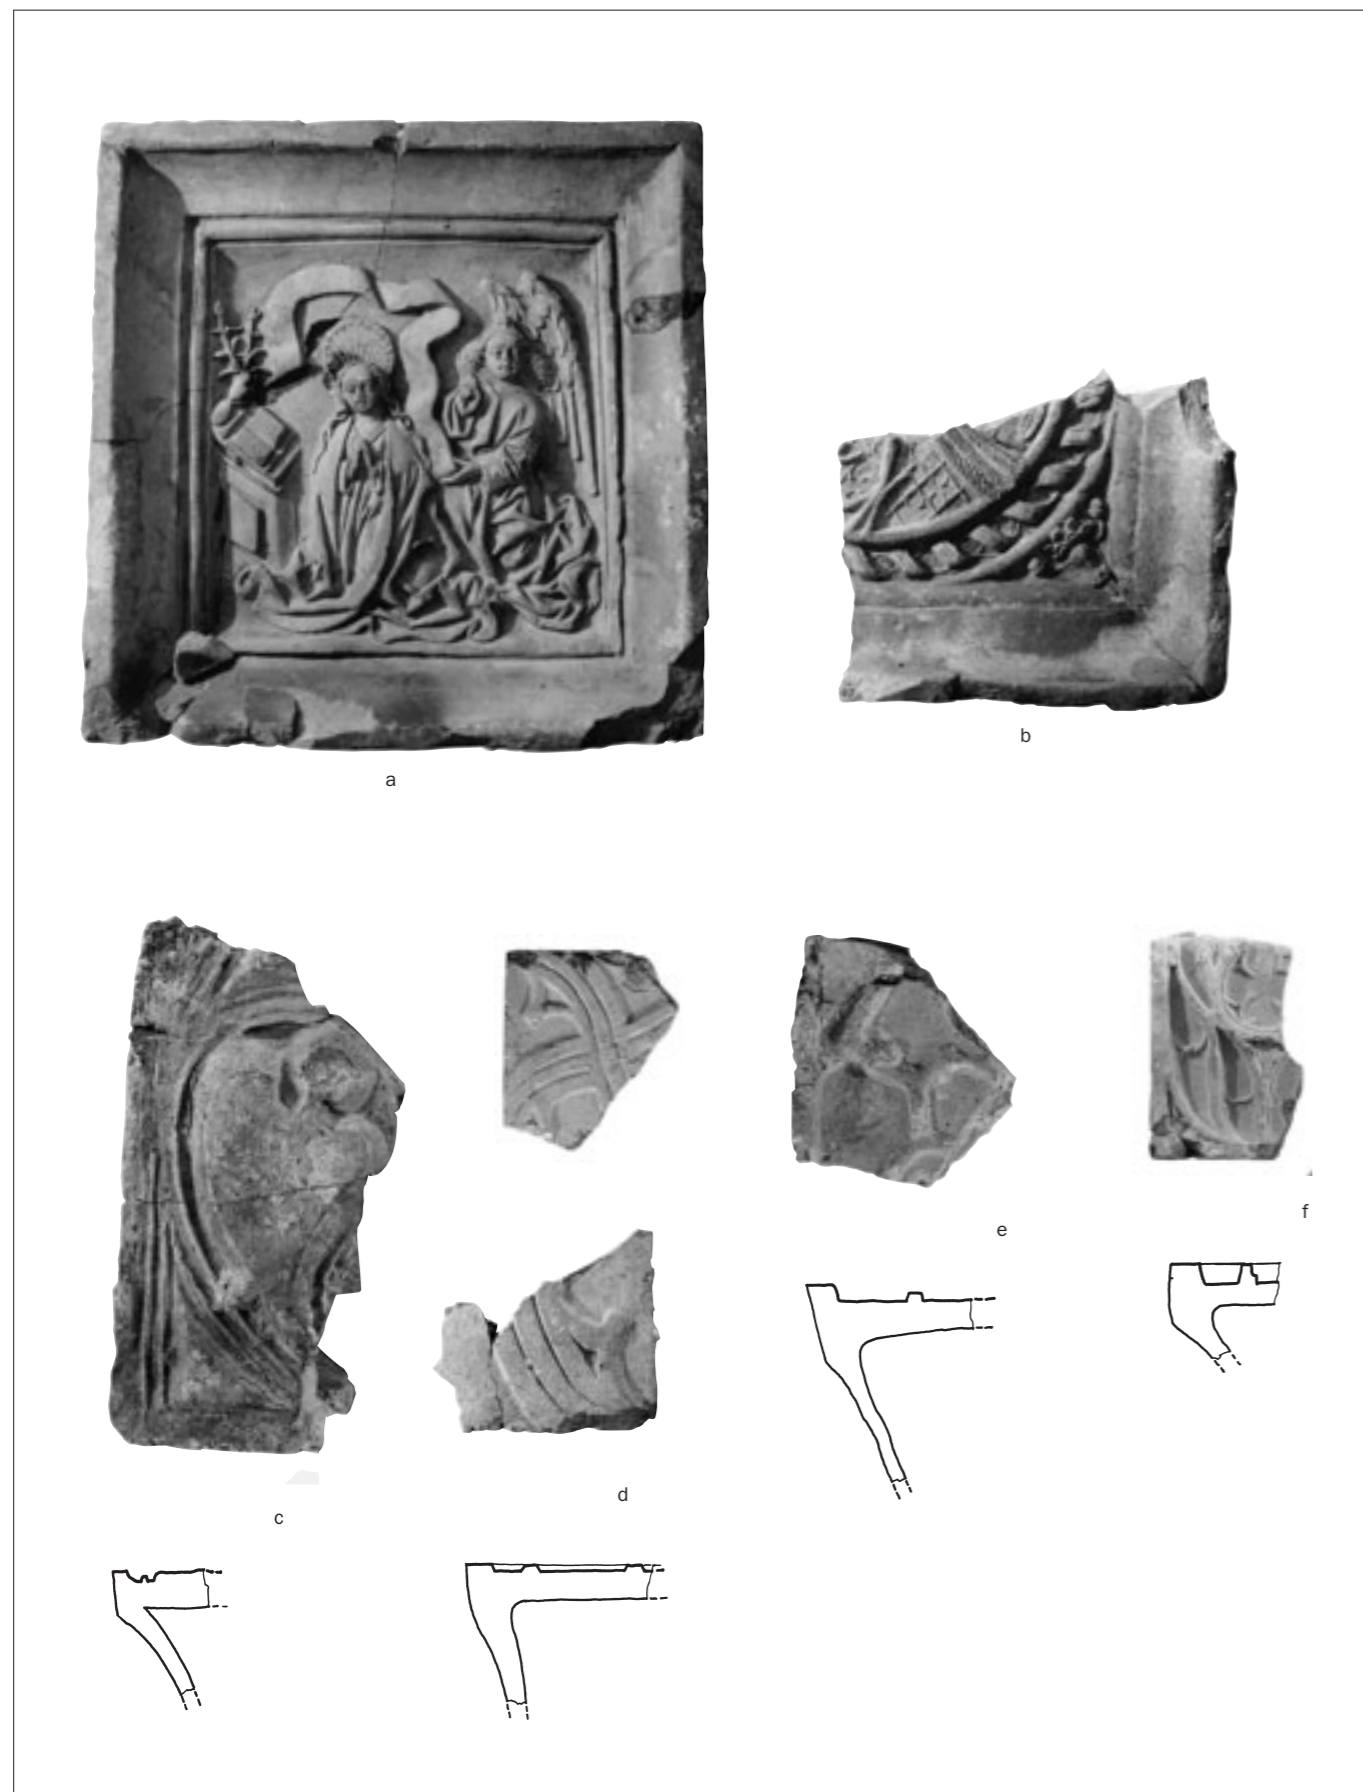
**Abb. 15** Halfabrikate von Ofenkacheln. Die Kachelblätter besitzen zum Teil keine Tüben (a, b) oder sie sind mit Tüben versehen, aber unglasiert (c, d, e, f). Es handelt sich also sicher teilweise um Halfabrikate und um Musterstücke einer Hafnerwerkstätte. Einige Stücke weisen möglicherweise sekundäre Brandschäden auf. Frontalansichten und Profile M. 1:2.

genden Fall. Da Beziehungen zwischen diesen Funden und früheren Hausbesitzern nachweisbar sind, kann von einem spektakulären Fund gesprochen werden (Abb. 14–16). Wir sind der Meinung, dass es sich hier

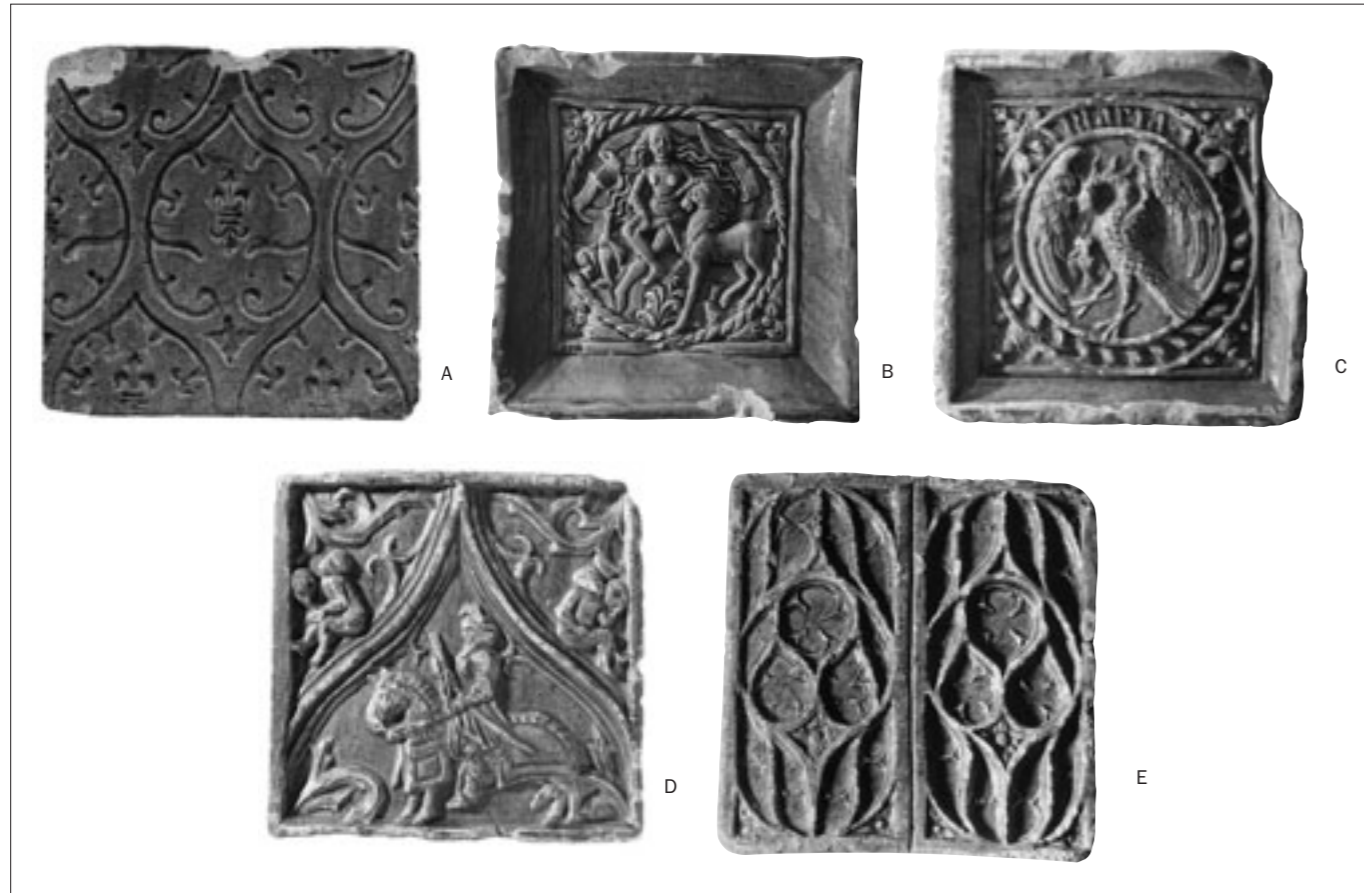
**Abb. 17** Vergleichsbeispiele zu den Modellen und Ofenkacheln aus dem Haus Gurzelngasse 34:  
**A** Schmiedengasse 25, aus Brandmauer Nord im Estrich, (Fund 1992).  
**B** Hauptgasse 10, aus Mauerwerk des Treppenturms, (Fund 1930).  
**C D E** Aus der Aare, unterhalb der Wengibrücke.

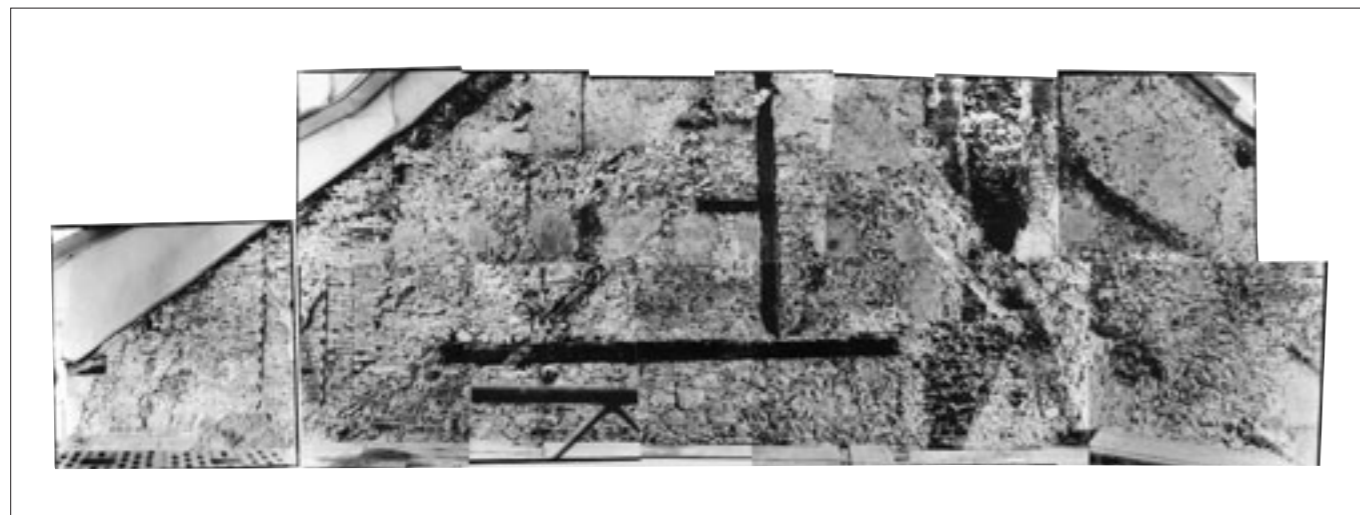
**Abb. 20** Teilansicht der westlichen Brandmauer. Fotomontage aus 14 Einzelaufnahmen, Zustand nach dem Entfernen der versengten Verputzsichten. Befundanalyse vgl. Abb. 18.

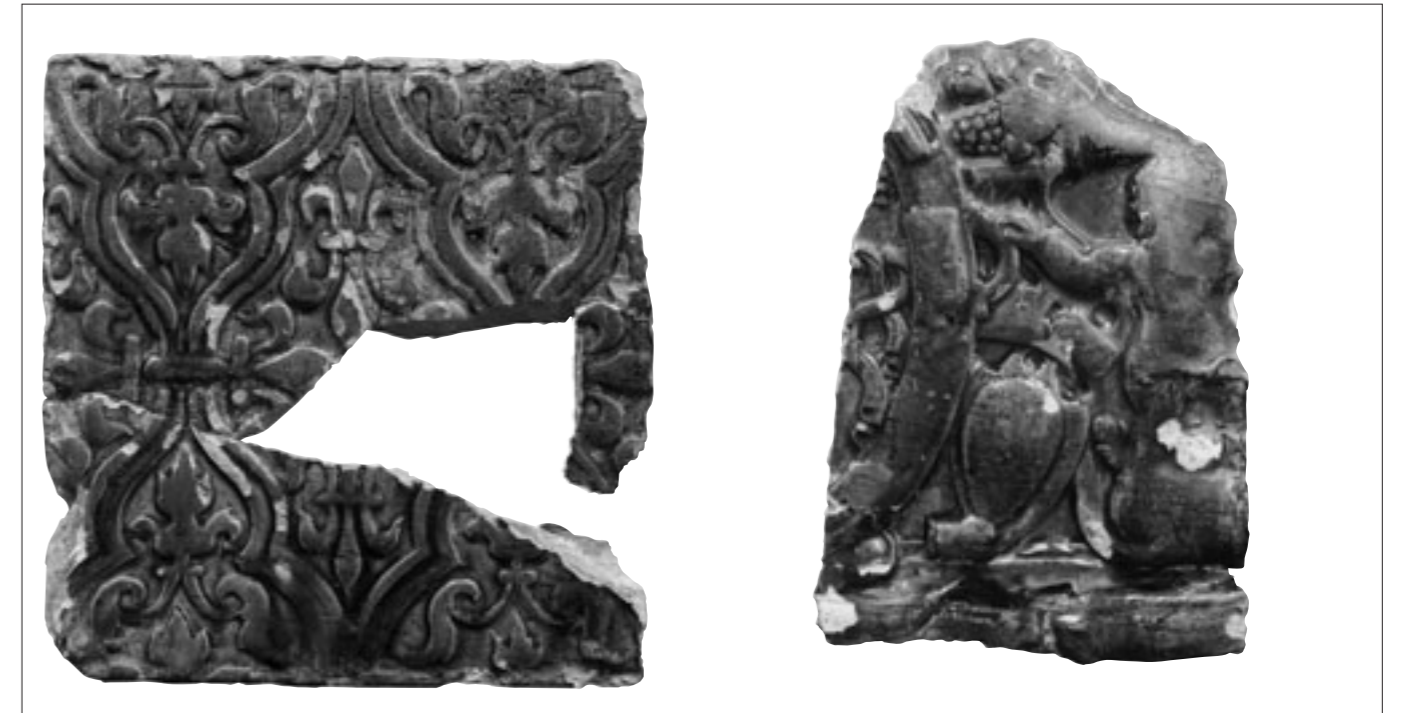
**Abb. 21** Zwei grün glasierte Ofenkacheln aus der zweiten Hälfte des 16. Jahrhunderts. Links eine Füllkachel mit reichem Dekor, rechts das Bruchstück einer Kranzkachel, die im Zentrum ein Medaillon mit der Darstellung der Judith mit dem Haupt des Holofernes enthält, das seitlich von Putten flankiert ist.

zwei einzelne Ofenkacheln aus dem barocken Mauerwerk der Gassenfassade (Abb. 21) sowie die Dachziegelkollektion des Hinterhauses (Abb. 23) zu verzeichnen.

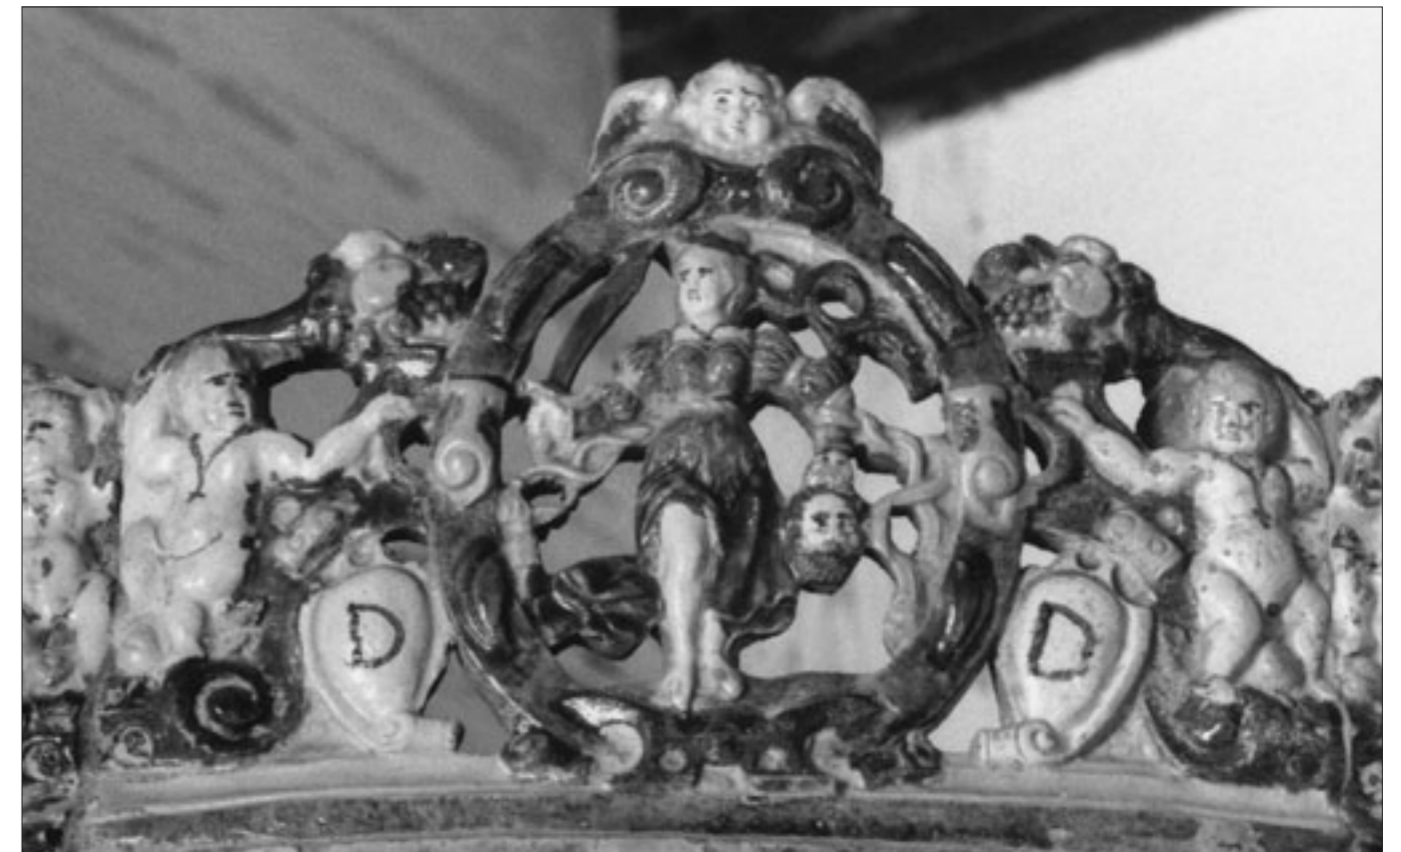
**Abb. 22** Vergleichsbeispiel zum Fragment Abb. 20 rechts. Kranzkachel an einem Ofen im Schloss Spiez BE.

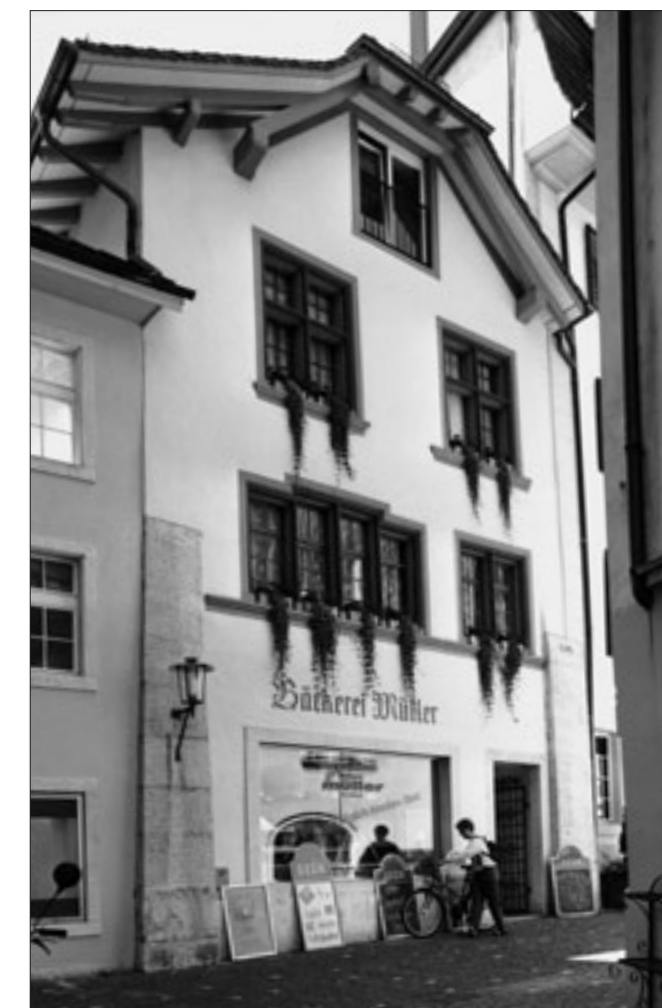
Abb. 2 Die Gassenfassade nach der Renovation von 1999 mit dem rekonstruierten Aufzugsgiebel und der wieder hergestellten Farbfassung der Fenstergewände.

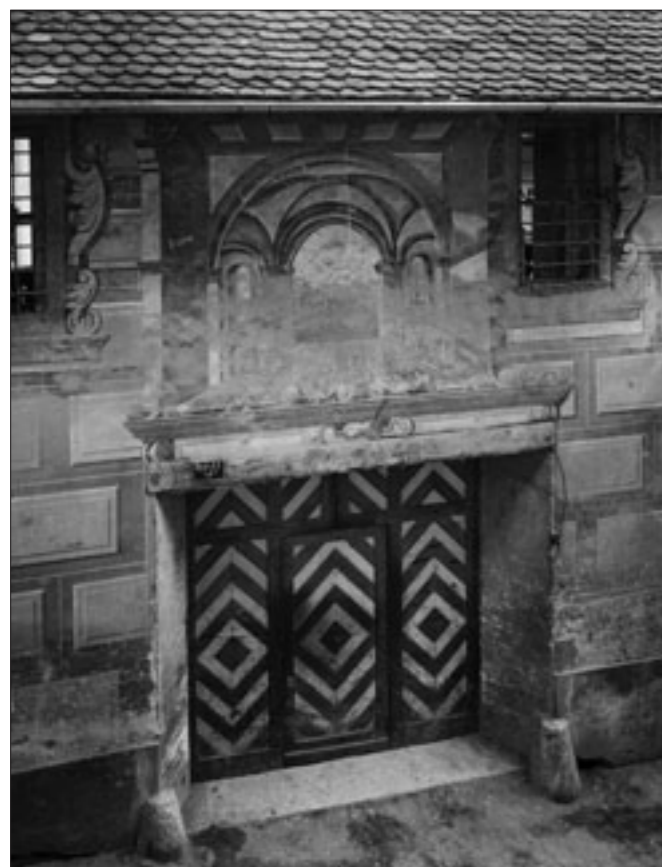
Abb. 1 Solothurn, St. Urbangasse 40, Fassadenmalerei, Zustand um 1925.

F. A. Zetter-Collin und Joseph Zemp schrieben in der Folge die Malerei in einem Aufsatz über Gregorius Sickinger diesem Meister zu.<sup>4</sup> Um 1925 entstand die älteste fotografische Aufnahme der Fassadenmalerei im Zusammenhang mit der Publikation des Bandes über den Kanton Solothurn in der Reihe «Das Bürgerhaus in der Schweiz» (Abb. 1). Im Jahr 1962 wurde eine erneute Sanierung der stark verschmutzten und beschädigten Fassadenmalerei notwendig, bei der die gesamte Quadermalerei in vereinfachender Form übermalt wurde. Nur das Architektur- und Landschaftsbild wurde durch den Restaurator Hans A. Fischer fachgerecht restauriert. Dazu meinte die Altertümerkommission: «Hier restaurierten einheimische Maler unter Zuzug von Restaurator Fischer (Bern) die Grisaille Quaderung mit den perspektivischen Architekturen. Das Mittelfeld der Bogenhalle gab leider nicht die erwartete Stadtansicht von Gregor Sickinger frei (vgl. ASA 1896), sondern die 1893 hineingemalte Burg! Die verschiedentlich abgeänderte Bogenhalle wurde im Sinne der einleuchtendsten Perspektive erneuert.»<sup>5</sup>
