# Restaurierungen und Bauuntersuchungen

Seit zwanzig Jahren führt die Denkmalpflege anlässlich von Restaurierungen historischer Bauten regelmässig auch Bauuntersuchungen durch. Diese beharrliche Arbeit zahlt sich mit der Zeit nicht nur in den sich stets mehrenden Kenntnissen über unser gebautes historisches Kulturgut aus. Der Einblick in die Baugeschichte bildet auch die bedeutendste Grundlage für ein Restaurierungsvorhaben, weil dadurch substanzerstörende Eingriffe und damit unwiederbringliche Verluste der Geschichte eines Bauwerks vermieden werden können. Aus der Vergangenheit lassen sich auch Schlüsse für den heutigen Umgang mit historischen Bauwerken ableiten. Das Resultat ist in manchen Fällen für die Bauherrschaft keineswegs einschränkend, sondern zeigt unerwartete Möglichkeiten auch für die Nutzung auf.

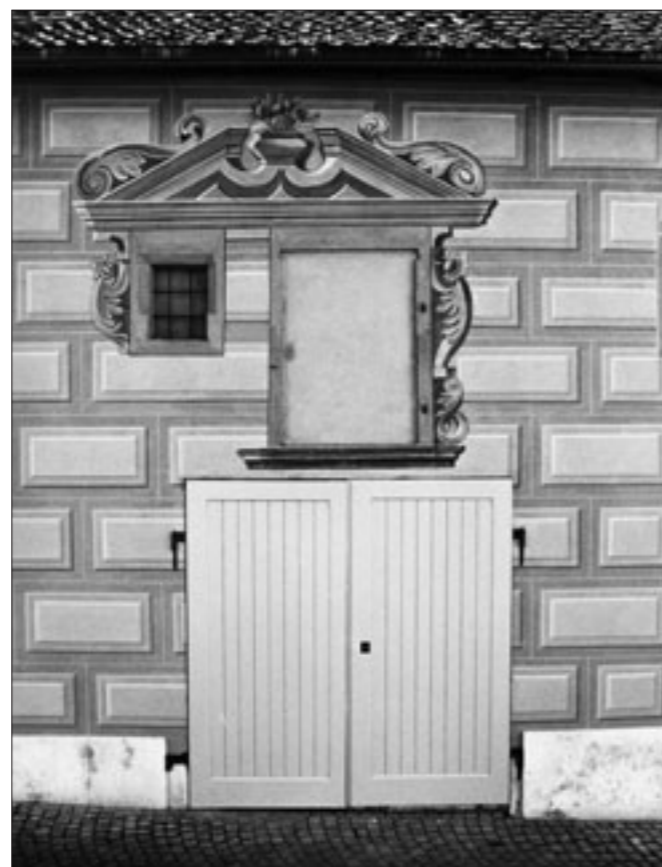
Abb. 2 Die Fassadenmalerei nach der Restaurierung von 1999.

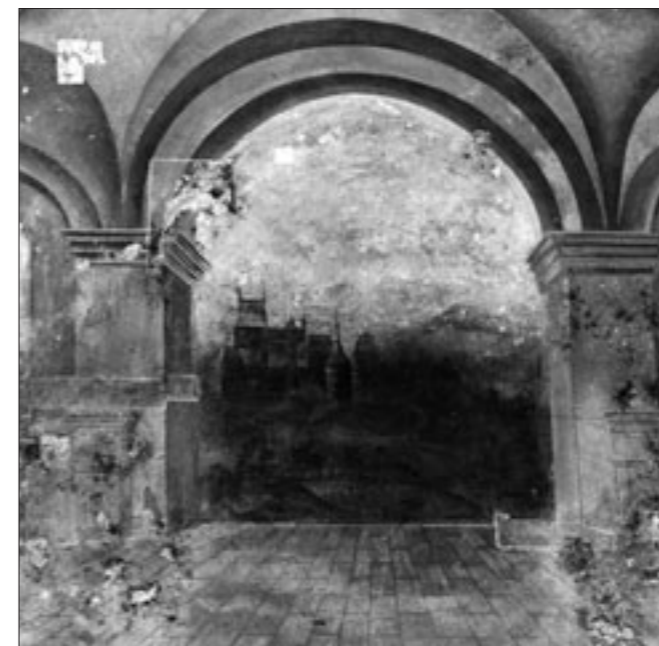
Abb. 3 Architektur- und Landschaftsdarstellung über der Einfahrt, vor der Restaurierung 1999.

wie 1962 auf. Diese hängen mit der Situation der Fassade und der Salzbelastung des Mauerwerks zusammen. Die nach Norden ausgerichtete Fassade wird zwar kaum be regnet, kann aber auch niemals ganz austrocknen, da eine direkte Sonneneinstrahlung fehlt. Demzufolge finden immer wieder Kristallisationsprozesse von Salzen statt, die zu Schäden an der Oberfläche, der Verschleisszone, führen. Im Bereich der Quadermalerei ist dies ein Schlemmputz mit der rekonstruierten Malerei von 1962. Dieser hat, solange er intakt gewesen ist, als eine Art «permanente Kompressse» gedient, so dass die darunterliegende Malerei von 1894 weitgehend schadenfrei erhalten geblieben ist. Die Architektur- und Landschaftsmalerei über der Einfahrt und die Fenstereinfassungen sind 1962 ohne Übermalung und Schlemmputz restauriert worden. Hier hat der Schadensprozess unmittelbar an der Oberfläche der Malereien von 1894 stattgefunden und diese stark beschädigt (Abb. 3).

Erfahrungsgemäss kann das Problem der Versalzung eines Mauerwerks und einer Fassade mit konservierungstechnischen Interventionen nicht dauerhaft gelöst, aber immerhin verbessert werden. Deshalb hat man sich anlässlich der jüngsten Restaurierung für eine pragmatische Lösung entschieden. Die Verschleisschicht von 1962 wurde nicht entfernt, sondern gereinigt und ausgebessert. Bei der nur partiell vorgenommenen Freilegung des Schlemmputzes von 1962 kamen Partien der damals übermalten Fassung von 1894 zum Vorschein. Diese zeigten vor allem

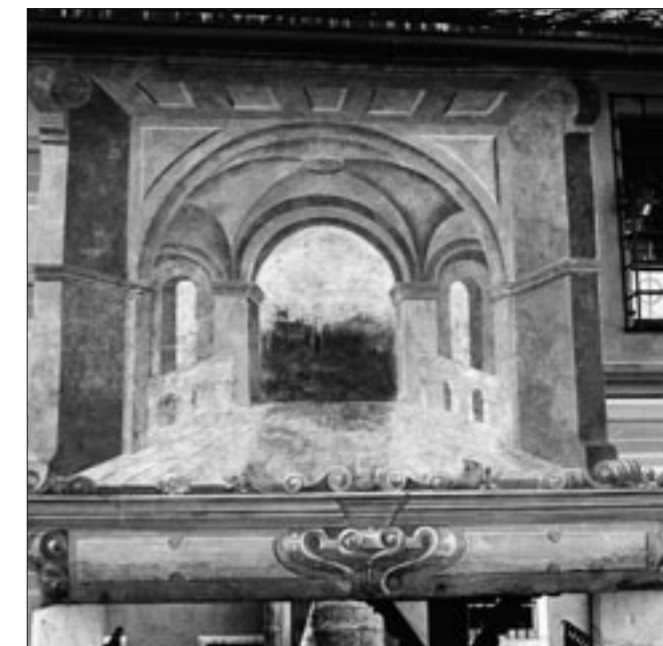
Abb. 4 Architektur- und Landschaftsdarstellung über der Einfahrt, nach der Restaurierung 1999.

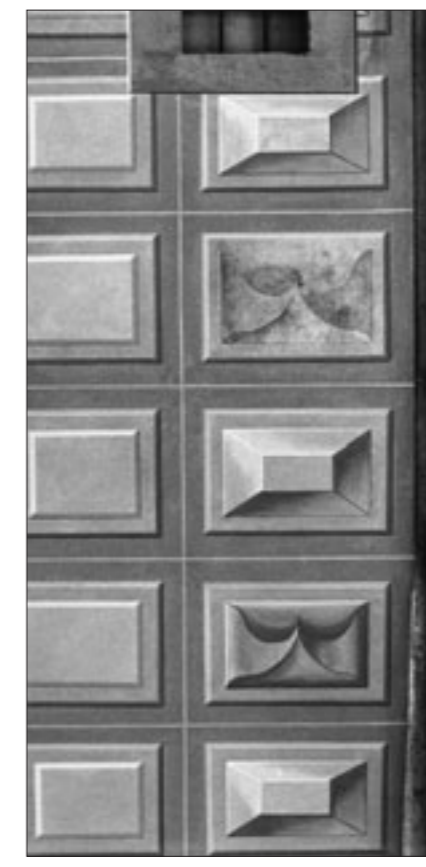
Abb. 5 Neufassung der Quadermalerei mit restaurierten und rekonstruierten Eckquadern.

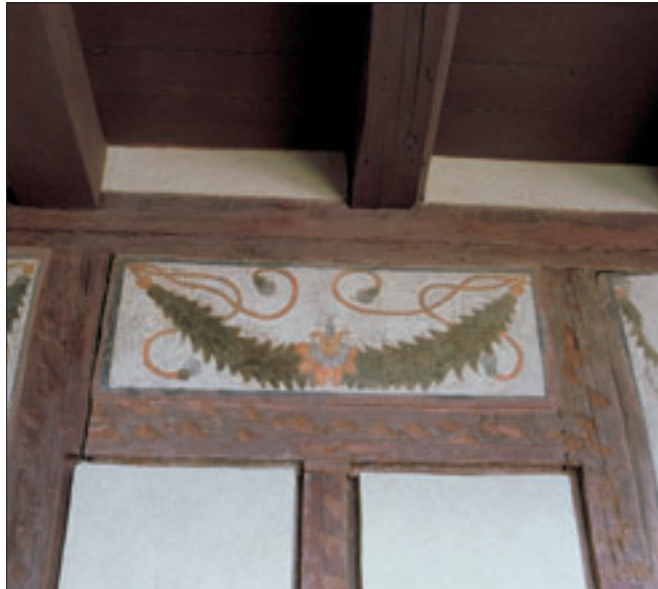
Abb. 2 Ausschnitt aus der Girlandenmalerei aus dem frühen 17. Jahrhundert. Zustand nach der Restaurierung 1999.

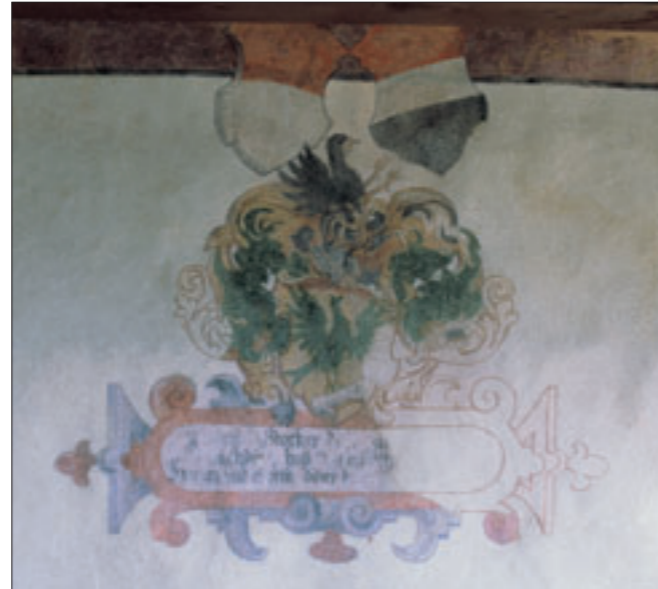
Abb. 3 Das Wappen des Bechburgvogts Urs Stocker, mit Inskriptionskartusche, nach der Restaurierung 1999.

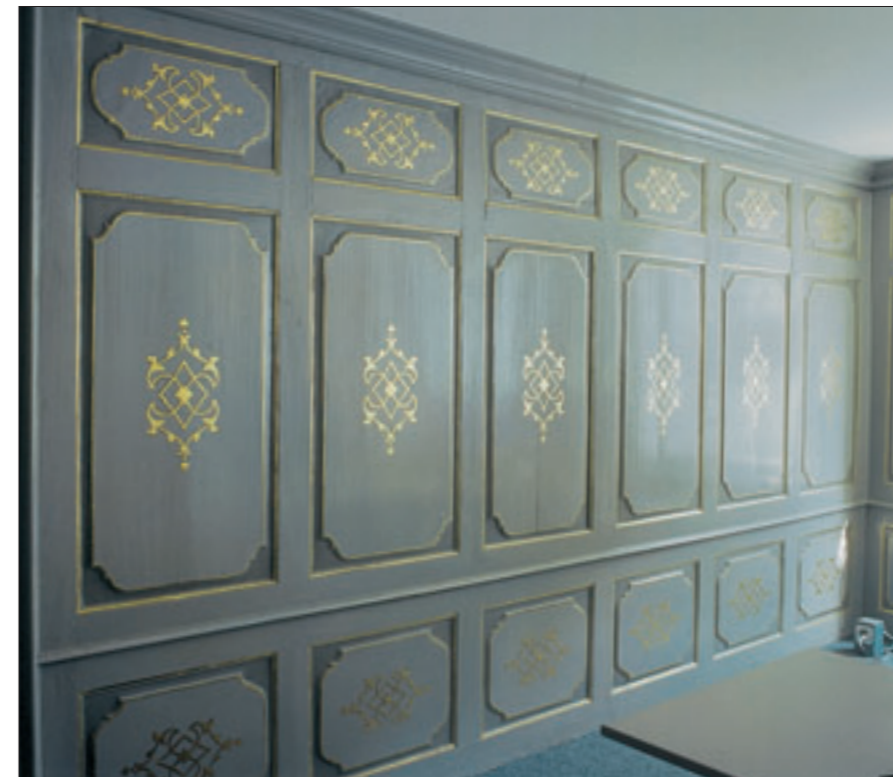
Abb. 3b Stübentäfer von 1758 nach der Restaurierung von 1998.

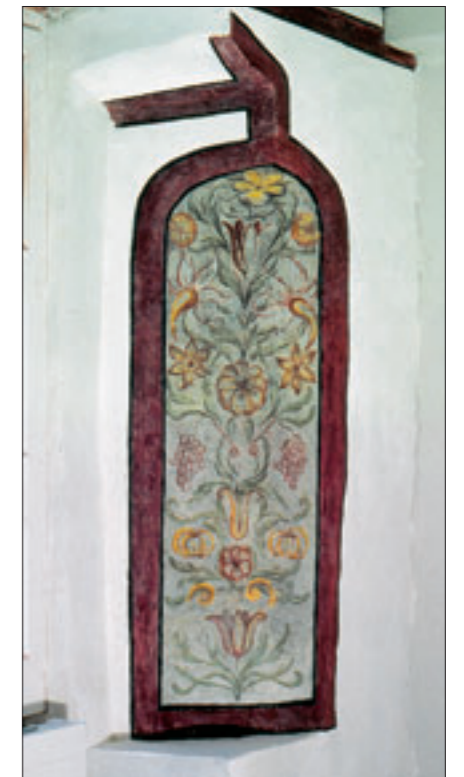
Abb. 10 Fensternische mit Dekorationsmalerei von ca. 1620 nach der Rekonstruktion von 1998.

Lichtern auf. Erhalten ist von dieser Fenstergruppe heute allerdings nur noch der weit gespannte innere Leibungsbogen und eine für den besseren Lichteinfall stark abgeschrägte, seitliche Leibung mit reichen Dekorationsmalereien (Abb. 9, 10). Reich dekoriert war einst auch die Hoffassade. Die spärlich erhaltenen Farbreste lassen auf eine Eckquadermalerei und eine aufwendigere Umrahmung von Tür und Fenstern schliessen. Über dem Staffelfenster im zweiten Obergeschoss war in die Dekoration ein Wappen integriert, das in seiner oberen Hälfte ein einfaches Balkenkreuz enthielt (Abb. 11). In Solothurn gibt es verschiedene Familienwappen, wie etwa jenes der Glutz, der Gibelin oder der Schwaller, die in Frage kommen könnten. Leider lässt das historische Grundbuch im vorliegenden Fall vorläufig keine Angaben über die Besitzer in jener Zeit zu. Wir kennen somit den Bauherrn nicht.

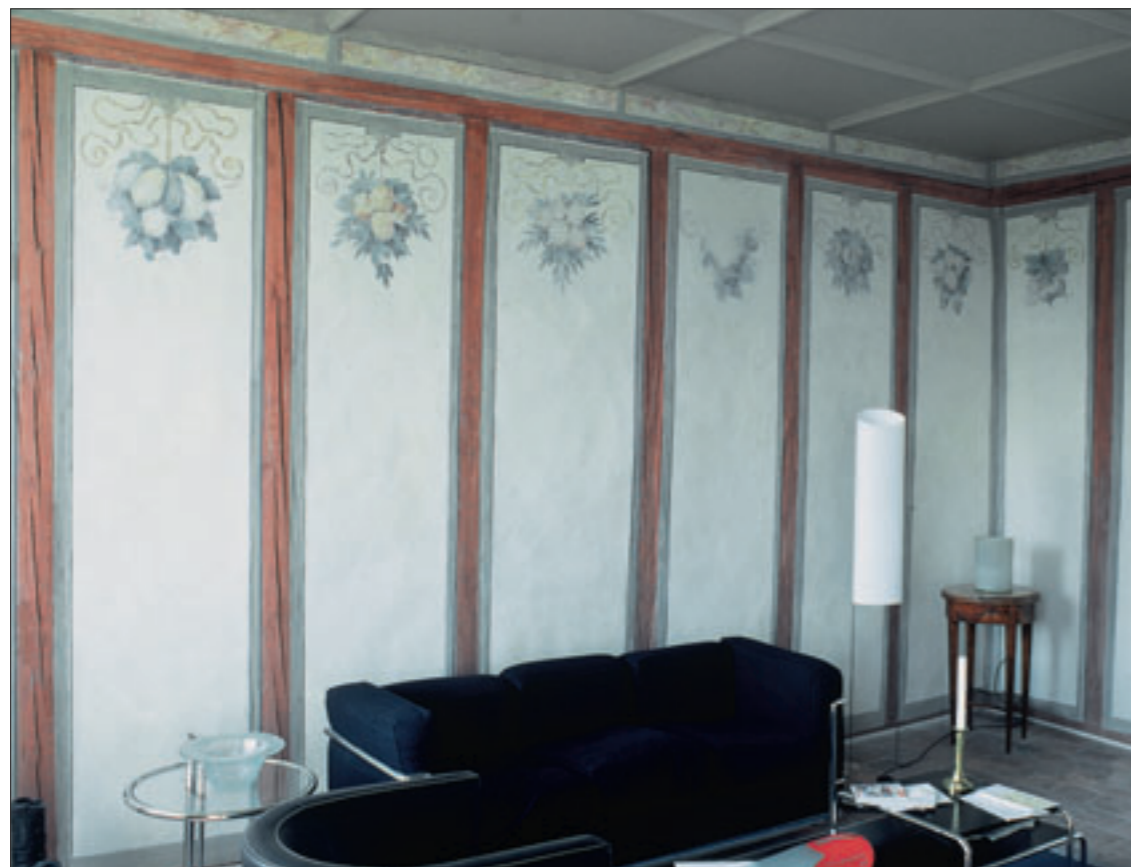
**Abb. 3** Saal im Dachgeschoss mit den 1998/99 freigelegten und restaurierten Dekorationsmalereien aus der Bauzeit um 1646.

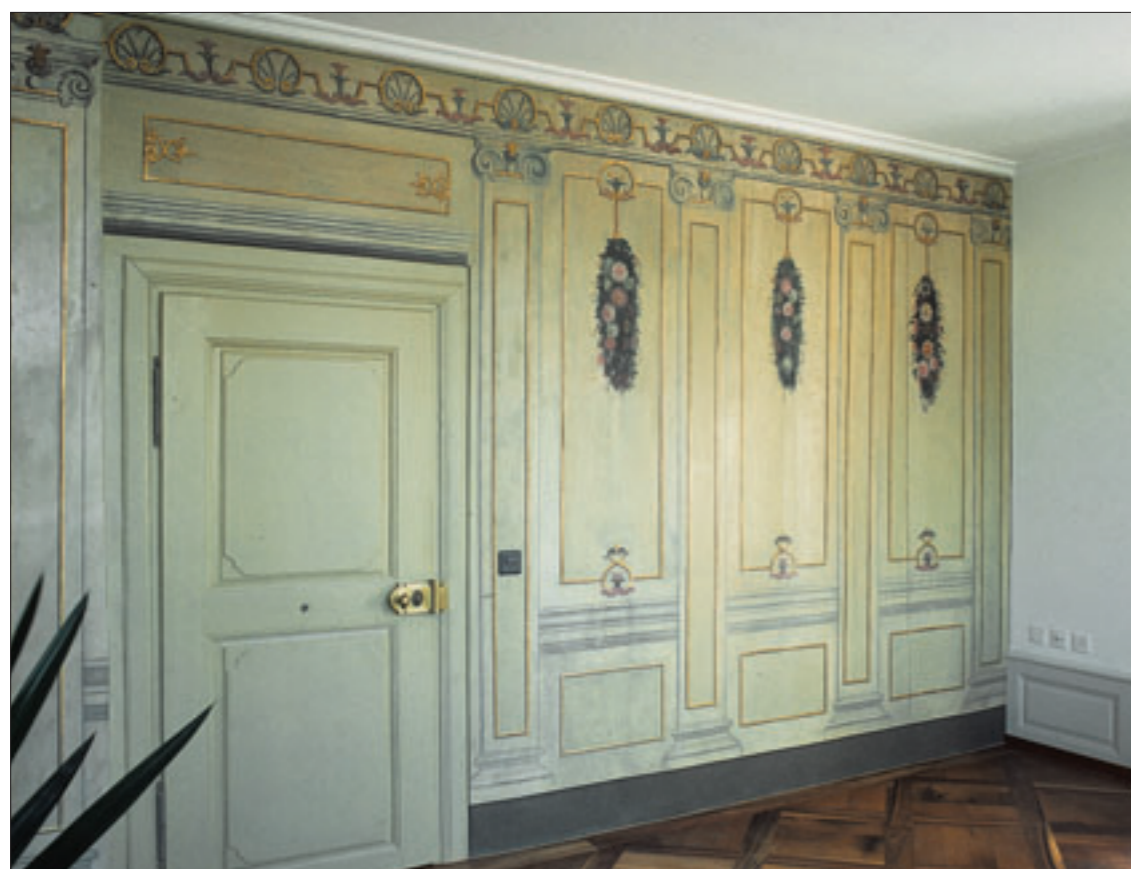
**Abb. 5** Die gleiche Wandpartie wie Abb. 4, Seite 102, nach der Restaurierung. Bemaltes Wandtäfer aus dem frühen 18. Jahrhundert nach der Restaurierung von 1999.

Abb. 4 Zimmer Nordwest im 1. Obergeschoss, Südwand. Fundzustand. Das bemalte Wandtäfer aus dem frühen 18. Jahrhundert war im 19. Jahrhundert mit Jute überspannt und mit Tapete überklebt worden.
