Fundmeldungen und Grabungsberichte 2000

Auf dem Trasse der Transitgasleitung zwischen Rodersdorf und Lostorf wurden im letzten Jahr mehr als 40 neue Fundstellen entdeckt. In der Gemeinde Rodersdorf fand Paul Gutzwiller Siedlungsreste aus der mittelalterlichen Wüstung «Biedersdorf». Das Dorf war vermutlich zwischen dem 7. und dem 15. Jahrhundert bewohnt und wurde aus unbekanntem Gründen verlassen. In Seewen konnte er einen spätlatène- und römischen Siedlungsplatz bei Rechtenberg feststellen. Für den Kanton Solothurn aussergewöhnlich war ausserdem der Fund eines römischen bis frühmittelalterlichen Eisenverarbeitungsplatzes in Seewen/Gausmet.

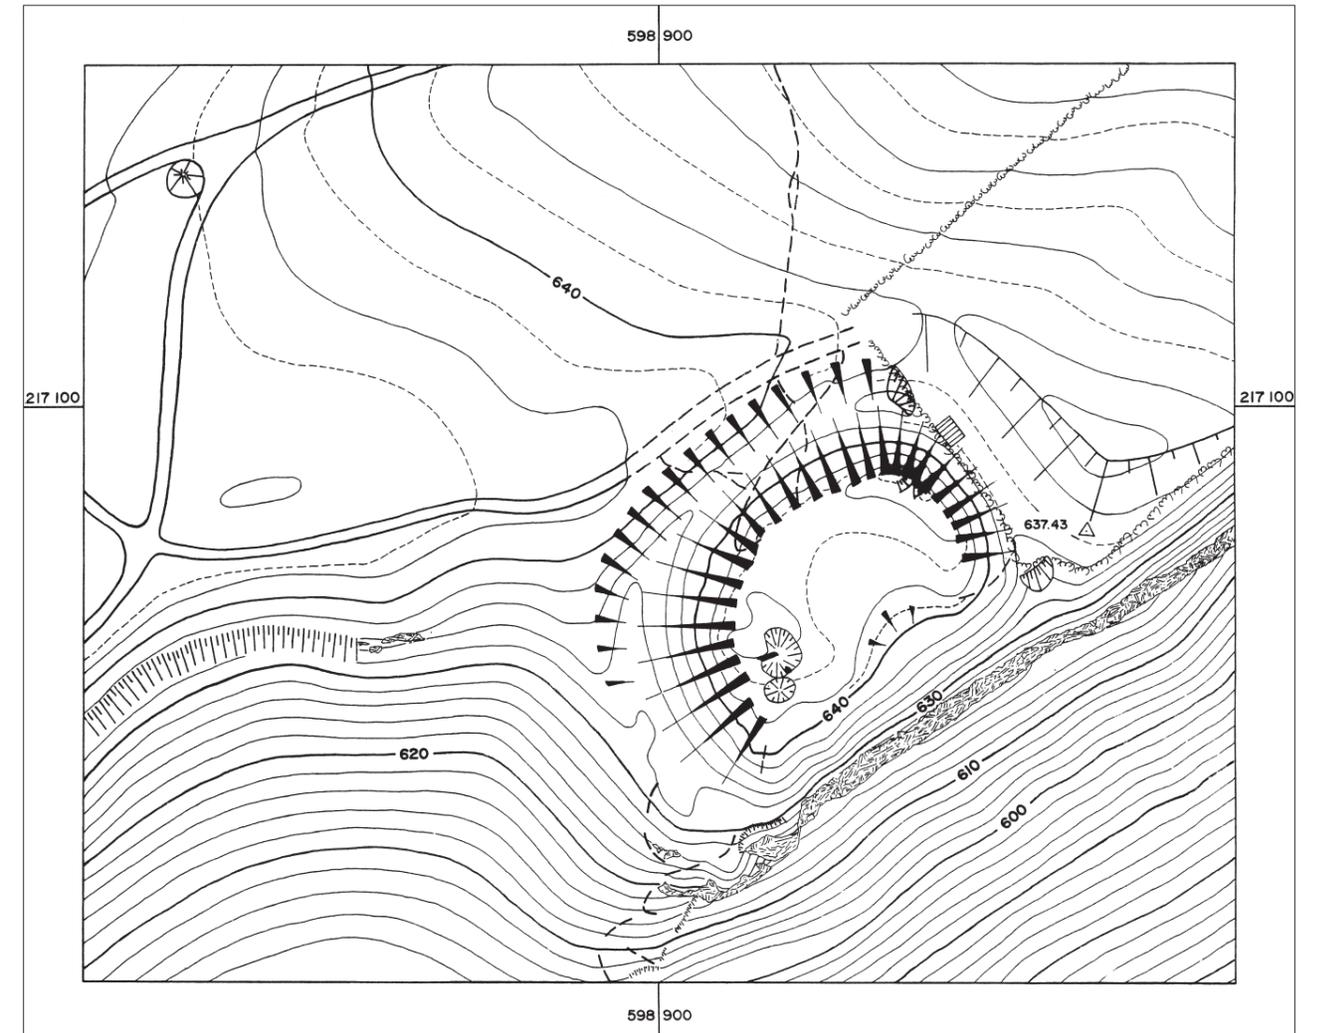
Abb. 1 Balm bei Messen/Rapperstübli, Balmegg. Topografische Aufnahme der Burgstelle.

Der Graben mit seinem markanten Einschnitt im Nordwesten der Anlage wirkt sehr eindrücklich im sonst flachen Gelände (Abb. 1). Er ist 19 bis 24 Meter breit und bis 11 Meter tief. Im Südwesten, wo der Steilhang etwas abflacht, geht der Graben bis zur Abbruchkante in eine 10 Meter hohe, steile Böschung über. Im Nordosten, gegen die Wiese hin, wurde der Graben teilweise aufgefüllt.

Das Burgplateau weist einen unregelmässigen, ovalen Grundriss auf und misst etwa 46×28 Meter. Der Burghügel ist zwischen 2 und 6 Meter höher als das Gelände ausserhalb des Grabens. Wahrscheinlich wurde er mit Aushubmaterial aus dem Graben erhöht. Auf dem Hügel finden sich verschiedene Spuren von Raubgrabungen. So meldete etwa H. Guggisberg 1962 Raubgrabungen durch Biezwiler Schüler (JSolG 36, 1963, 233). Heute sind davon im Südwesten des Burgplateaus noch eine Mulde und eine schwache Delle sichtbar. Im Nordosten ist am erhöhten Plateaurand ein Einschnitt zu erkennen, der ebenfalls von Raubgrabungen stammen dürfte.

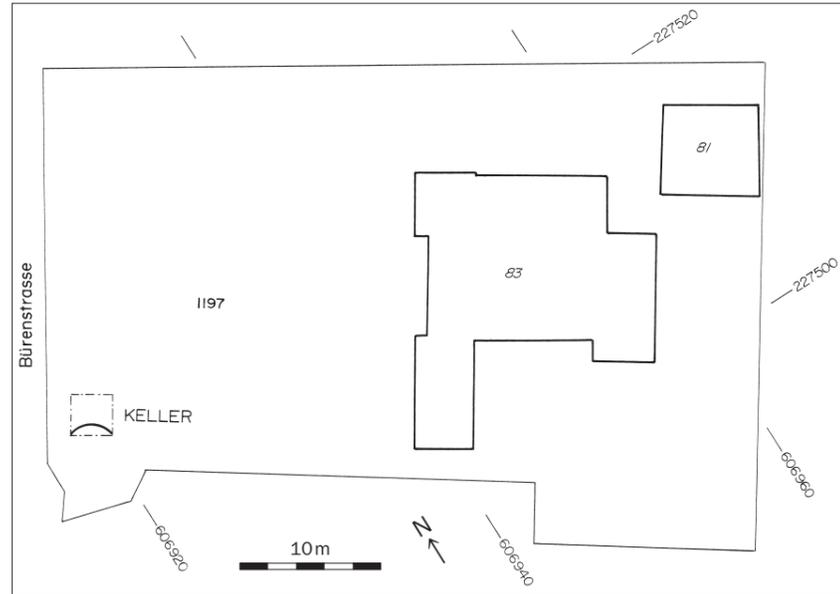
Abb. 2 Biberist/Bürenstrasse 83. Situationsplan.

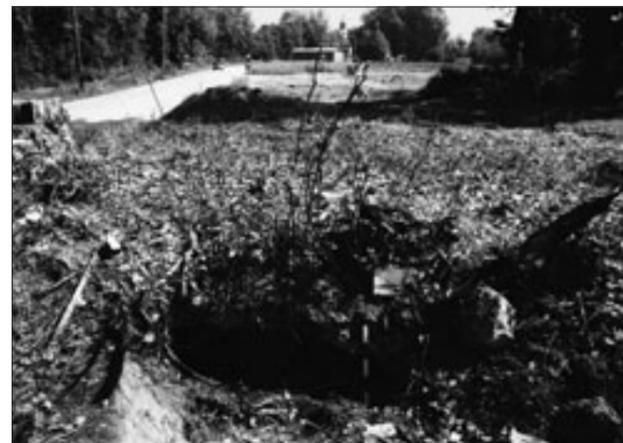
Abb. 3 Biberist/Bürenstrasse 83. Das angeschnittene Kellergewölbe im ehemaligen Garten. Gegen Osten.

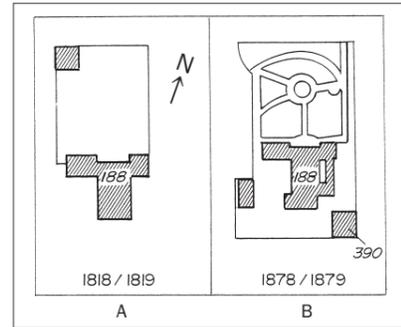
Abb. 5 Biberist/Bürenstrasse 83. Katasterpläne des 19. Jahrhunderts. A 1818/19; B 1878/79. Staatsarchiv Solothurn: Biberist LB 15, Plan 22, und Biberist ohne Nummer, Plan 7, P. Schenker.

Ende der 1870er Jahre war das Kellergebäude bereits dem Abbruch zum Opfer gefallen. Das Areal gegen die Bürenstrasse wurde als Garten genutzt, lediglich die kleine Ausbuchtung an der westlichen Parzellengrenze erinnerte noch an das Häuschen (Abb. 5, B).

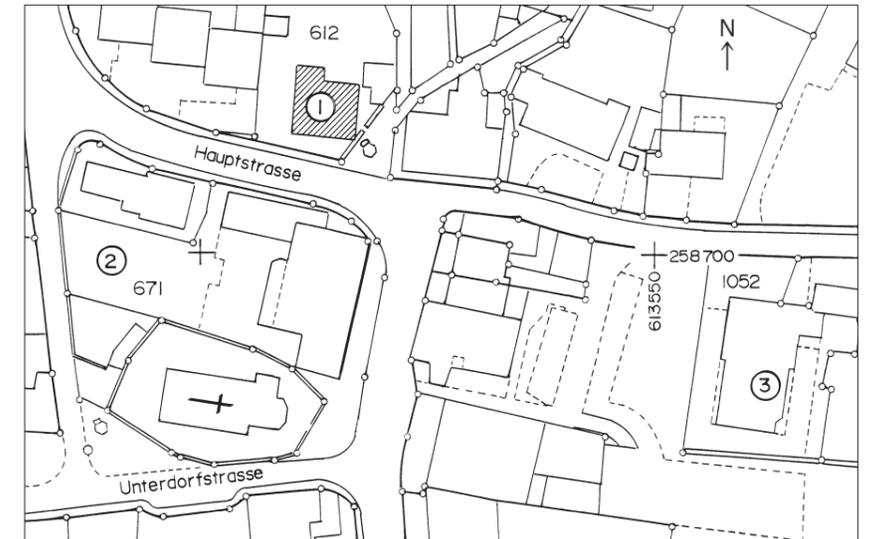
Abb. 6 Dornach, Alter Pfarrhof. Situationsplan. 1 Alter Pfarrhof; 2 Hauptstrasse/Josefengasse; 3 Kohlberg 6.

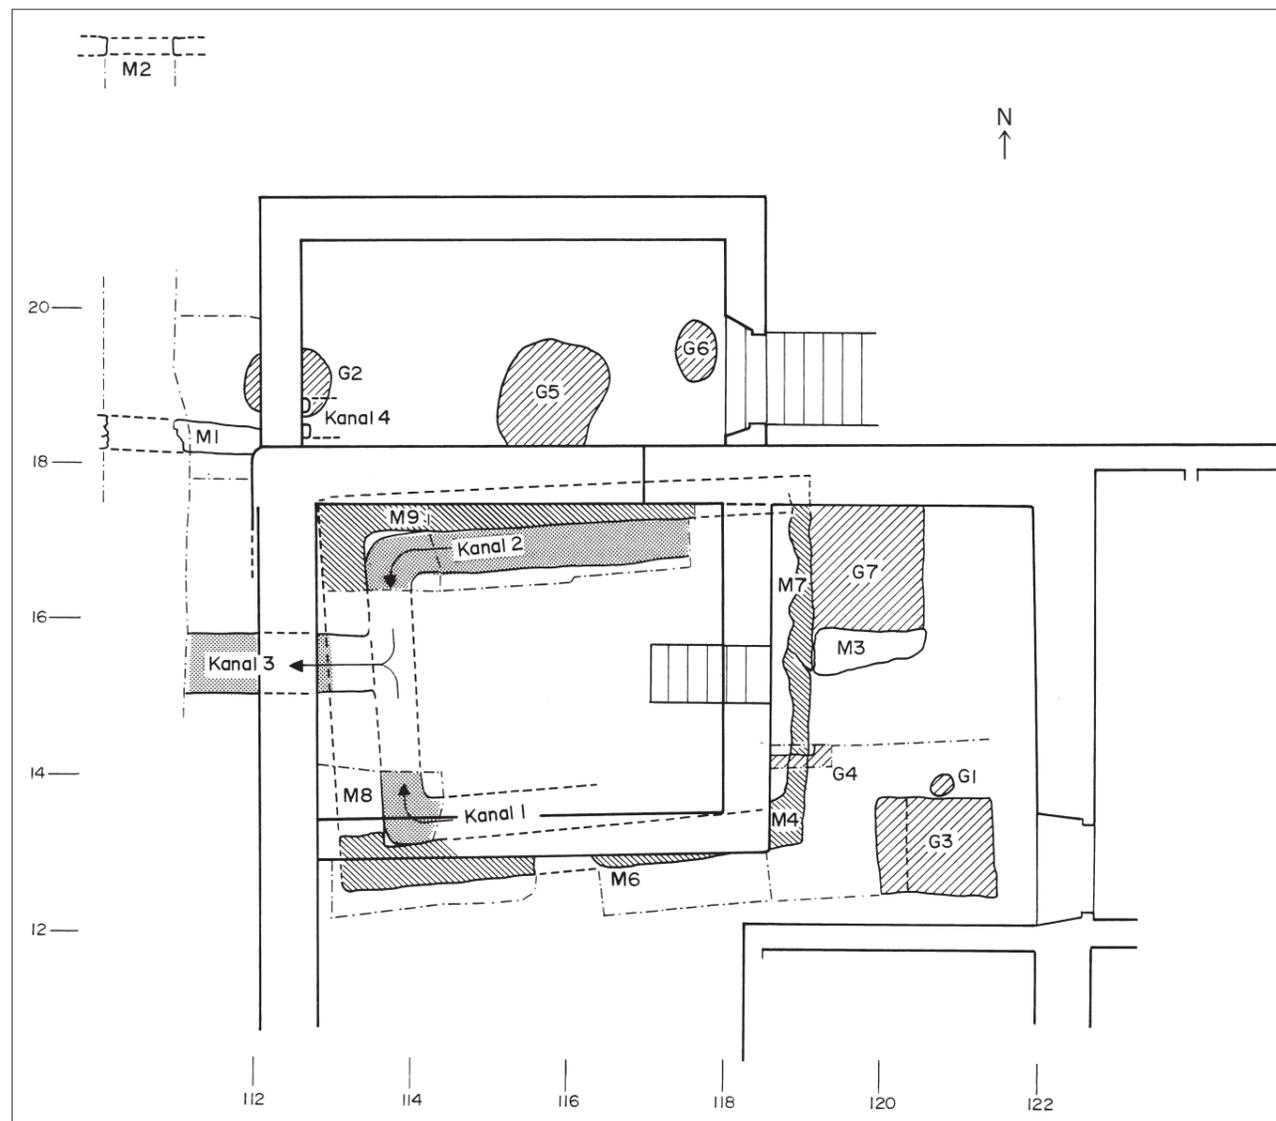
Abb. 8 Dornach, Alter Pfarrhof. Gesamtplan der Befunde.

Der Raum mit den Mauern M4, M6, M8 und M9 mass 5,0×4,0 Meter. Die Mauern waren bruchstückhaft oder nur als Ausbruchgruben erhalten. Bemerkenswert ist die Mauer M4,

An der Innenseite verliefen entlang den Mauern M6 und M9 die Entwässerungskanäle 1 und 2 von Ost nach West. Sie bogen in den Mauerecken M6/M8 und M9/M8 in Richtung Norden und Süden ab, wo sie etwa in der Mitte der Mauer M8 zusammentrafen (Abb. 10). Kanal 3, die Fortsetzung, führte weiter nach Westen unter der Mauer M8 durch. Er liess sich ausserhalb des Pfarrhofes weiter verfolgen. Die Länge der Kanäle 1 und 2 ist unbekannt. Es wurden aber keine Anzeichen beobachtet, dass sie nach Osten unter Mauer M4/M7 hindurch geführt hätten. In Feld 4 kam ein Boden aus beigem, gestampftem Lehm zum Vorschein. Seine Oberfläche wies Brandspuren auf. Das gleiche Gelniveau war in Feld 3 über dem an-

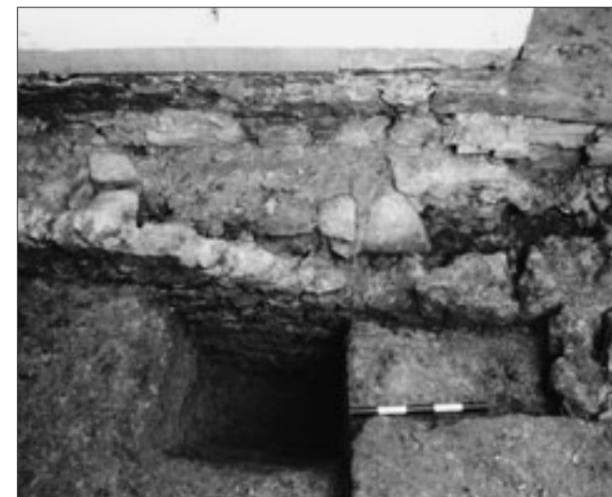
Abb. 9 Dornach, Alter Pfarrhof. Mauern M4, M3 und M7, gegen Westen.

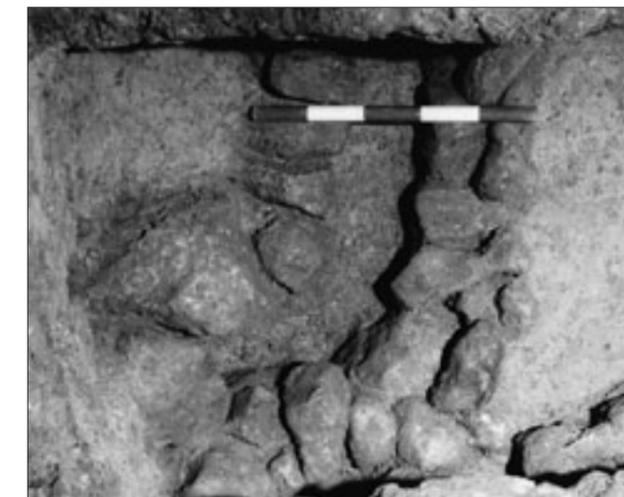
Abb. 10 Dornach, Alter Pfarrhof. Kanal 1, gegen Süden.

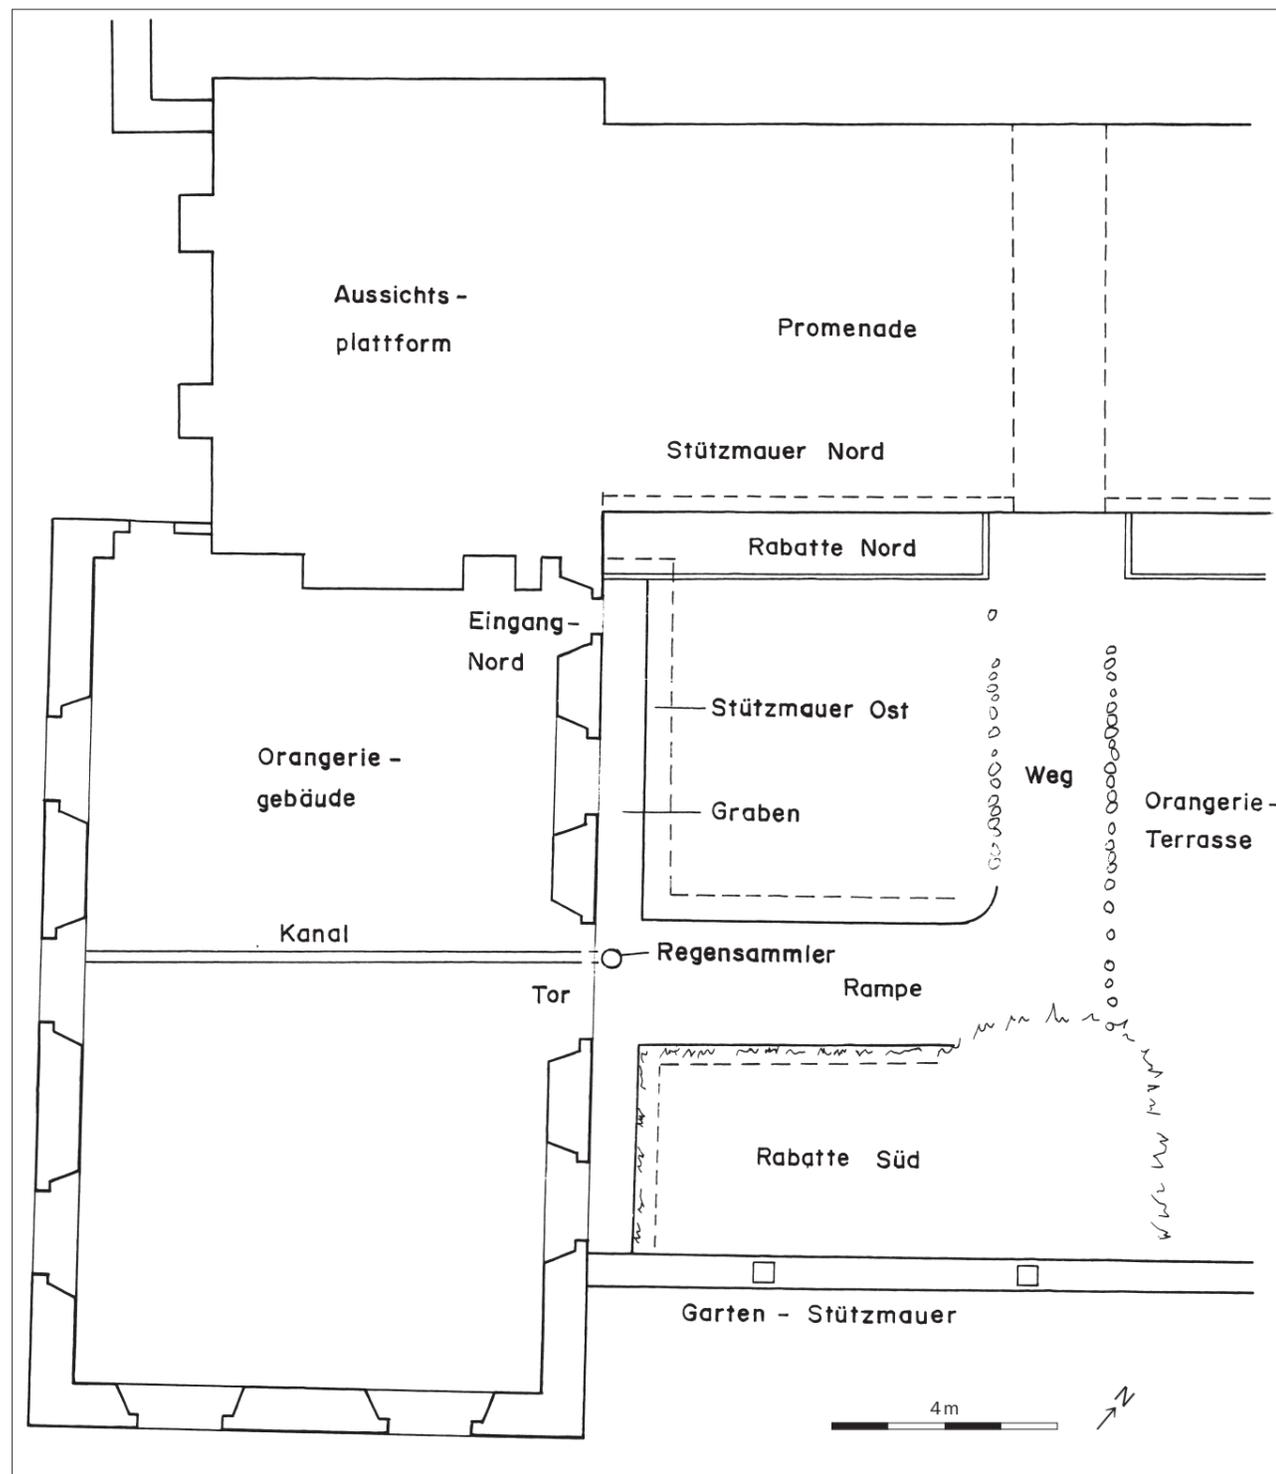
Abb. 12 Feldbrunnen/Schloss Waldegg, Orangerie. Situationsplan.

Vom nördlichen Eingang bis zur Gartenstützmauer im Süden läuft der Orangerie entlang ein 70 Zentimeter breiter Graben (Abb. 12). Sein Gelniveau liegt auf der Höhe der Eingänge, 1,1 Meter tiefer als der Garten. Der Graben war bis zur Hälfte mit Schutt aufgefüllt. Als Bodenbelag diente schuttiger Lehm mit Mörtelresten, Ziegelstücken und Kalkbruchsteinen.

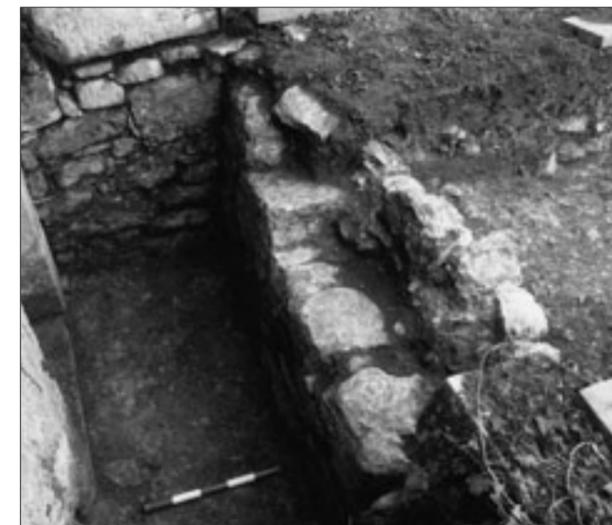
Abb. 13 Feldbrunnen/Schloss Waldegg, Orangerie. Stützmauer Ost beim Eingang Nord.

stossenden Kalkbruchsteinen. Die Mauern sind miteinander im Verband. Im Bereich des Einganges Nord ist die Stützmauer Ost etwa zur Hälfte eingestürzt. Im Orangeriegarten liegt unter dem Humus eine 1 Meter dicke Schicht aus Kalkbruch-

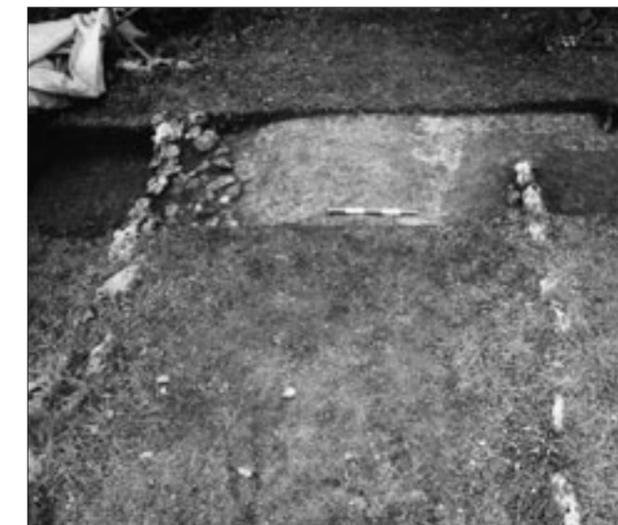
Abb. 14 Feldbrunnen/Schloss Waldegg, Orangerie. Der ältere und der jüngere Weg. Gegen Norden.

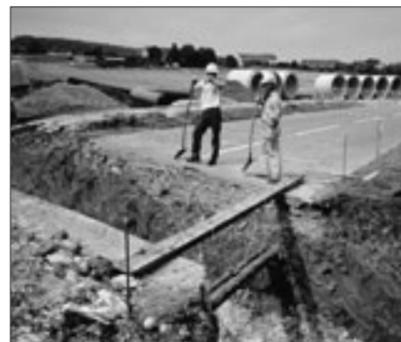
Abb. 19 Metzerlen/Flühstrasse. Neben zahlreichen modernen Eingriffen sind auch die Kieslagen älterer Strassen erkennbar.

Baubegleitung Transitgasleitung. Bei der Querung der Strasse kamen unter der modernen Kofferung verschiedene Kies- und Steinlagen zum Vorschein, die bezogen auf die geteerte Strasse etwas gegen Osten verschoben waren (Abb. 19).

Unter der modernen Teerdecke befanden sich im Nordprofil eine Sandschicht und zwei Lagen grösserer Kalkbruchsteine, die wohl noch zur Teerstrasse oder ihrer unmittelbaren Vorgängerin gehörten. Darunter folgte ein 2,5 bis 3 Meter breites Kiesband, das horizontal von mehreren gelblichen Mergelschichten durchzogen war. Im Südprofil steckten auf der einen Hälfte gut erkennbar Ziegelsteine, die vielleicht zum Flickens eines Loches angeführt worden waren.

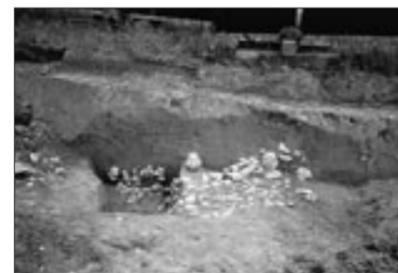
Abb. 20 Metzerlen/Niderfeld 2. Die rechteckige Steinlage in Profil und Fläche.

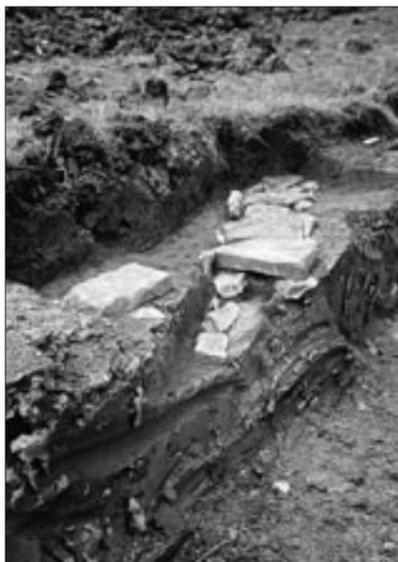
Abb. 27 Nunningen/Gründen. Aus Kalksteinen gefügte Wasserleitung.

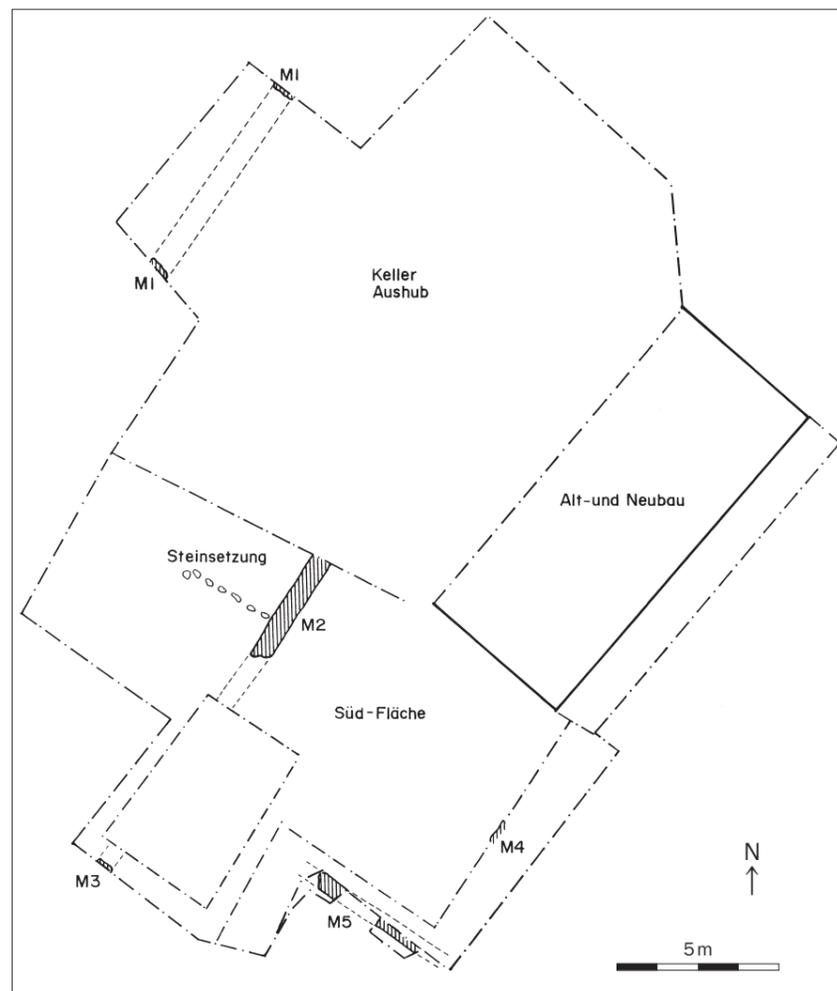
Abb. 30 Rodersdorf/Bahnhofstrasse 2. Befundplan.

be. Bei der anschliessenden Untersuchung konnten in den Baugrubenwänden mehrere römische Mauern festgestellt werden (Abb. 29/30). Die am besten erhaltene Mauer M1 war 70 Zentimeter breit und noch gut 1,2 Meter hoch. Im Fundament bestand sie aus Kalkbruchsteinen, im Aufgehenden aus gut

Von der etwa 80 Zentimeter breiten Mauer M2 war nur noch die unterste Steinlage er-

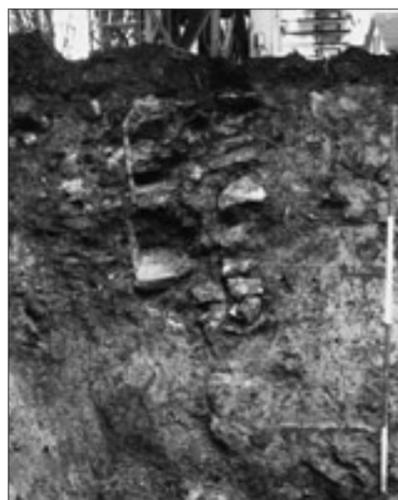
Abb. 31 Rodersdorf/Bahnhofstrasse 2. Mauer M1 mit erhaltenem Putz auf der Westseite. Gegen Norden.

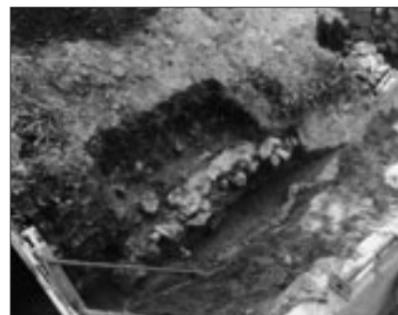
Abb. 32 Rodersdorf/Bahnhofstrasse 2. Mauer M5. Gegen Südosten.

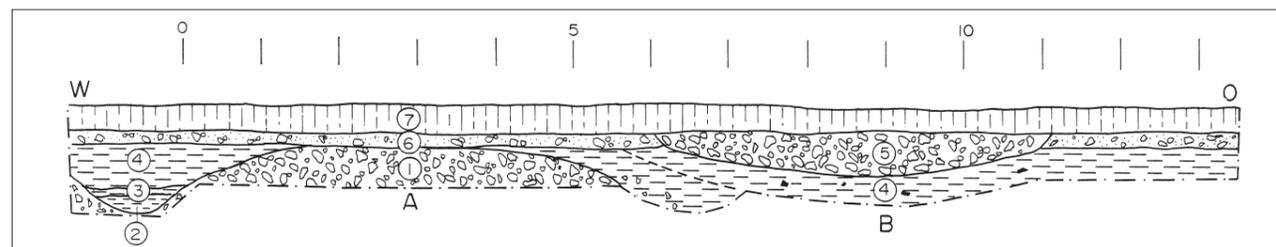
Abb. 39 Rodersdorf/bei Wissläng. Profilskizze ohne Höhenangabe: 1 Siltig beige Matrix mit kleineren und mittleren Kieselsteinchen, hart verbackener Koffer (Strassenbett A); 2 Dunkle humöse Ablagerung auf der Sohle des Grabens; 3 Gelbe bis rostrote, siltige Schicht; 4 Gelbbrauner, siltiger Löss. Grenze im Ostgraben unklar; 5 Lockere Kiespackung (Strassenbett B); 6 Lockere, stark humöse Kieslage; 7 Dunkelgrauer Humus.

Die westliche Grube war im oberen Teil mit einer gelblich-siltigen, im unteren mit einer dunklen, humösen Schicht verfüllt. In die östliche Grube fällt ein Kiesstreifen ab, der wohl zum jüngsten Strassenbelag von A selbst gehörte. Das östliche Strassenbett (B) war 5 Meter breit und lag direkt unter dem Humus auf dem Löss. Sein Kiesbett war zusammengebacken aus Kieseln, Humus und siltigem, beige Material. Beidseitig der Strasse verlief ein horizontales, lockeres Kiesband, das viele kleine Ziegelbruchstücke und Holzkohle enthielt. Dieses Kieselband verlief weiter westwärts über die harte Kiesunterlage A hinweg. (Handelte es sich hier vielleicht um einen ehemaligen Begehungshorizont?) Im Löss unter der Kieslinse B lagen kleinste Ziegelstückchen.

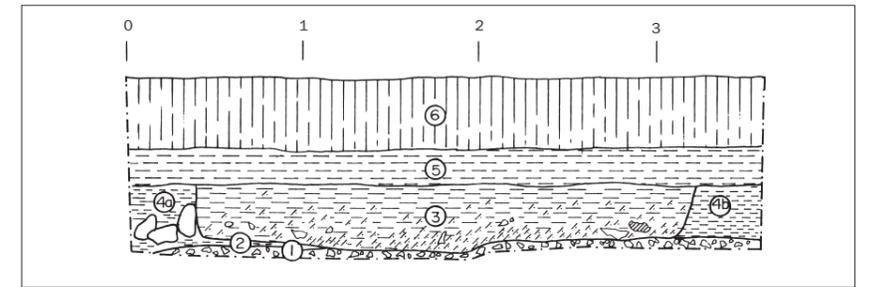
Abb. 40 Seewen/östlich von Gausmet. Profilskizze ohne Höhenangabe. Grube 1: 1 Anstehender, stark angewitterter Kalkstein, im Grubenbereich z.T. rötlich gebrannt; 2 Gelbbrauner Verwitterungslehm; 3 Grubenverfüllung: dunkler, humöser Silt, viel Holzkohle, angesinterte Lehmstückchen (Hüttenlehm oder Ofenlehm?), angebrannte Kalksteine, Knochen, Keramik und Eisenschlacken; 4a Gelblich-grauer, siltiger Lehm; 4b Gelbbrauner Lehm, wie 2; 5 Hellgrauer, steriler Silt; 6 Dunkelgrauer Humus.

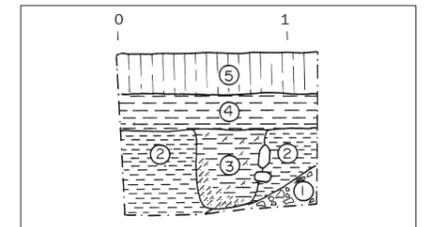
Abb. 42 Seewen/östlich von Gausmet. Profilskizze ohne Höhenangabe. Grube 3: 1 Gelber Mergel; 2 Gelbbrauner Lehm; 3 Pfostengrube: Verfüllung aus dunkelgrauem, siltigem Material mit viel Holzkohle, Knochen, Keramik und Eisenschlacken; 4 Bräunlich-grauer lehmiger Silt; 5 Dunkelgrauer Humus.

wurde. Bei der dritten Grube G3 handelte es sich um eine 40 Zentimeter tiefe Pfostengrube von 42 Zentimetern Durchmesser im oberen und noch 28 Zentimetern im unteren Teil (Abb. 42). Sie war stark mit Holzkohle verätzt. Der Rest einer fast vollständig zerstörten Feuerstelle zeichnete sich noch als eine im Durchmesser 70 Zentimeter grosse, kreisrunde, rot gefärbte Kalksteinoberfläche ab. Viele Schlackenstücke in der nächsten Umgebung lassen vermuten, dass es sich dabei um einen Ofen zur Eisenverarbeitung gehandelt hat. Da aber ausgerechnet an dieser Stelle der Aushub mehrere Male umgelagert worden war, konnten auf der Deponie keine weiteren Hinweise gewonnen werden.

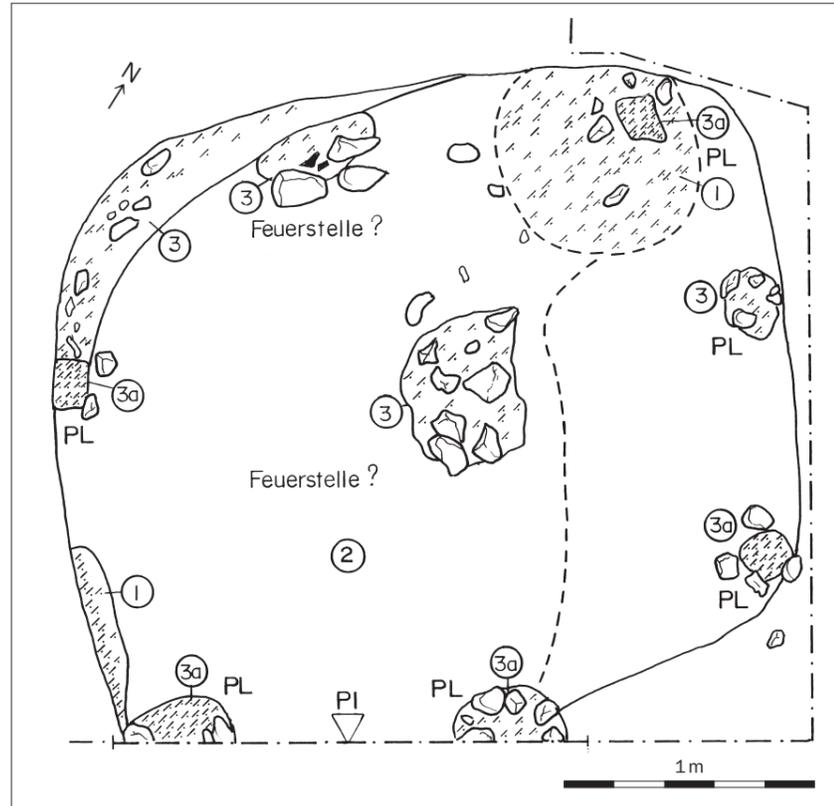
Abb. 46 Seewen/Rechtenberg. Das Grubenhaus: Aufsicht, ohne Höhenangaben. 1 Dunkelbrauner Silt, Holzkohle; 2 Grubenverfüllung, etwas heller als 1, wenig Holzkohle; 3 Siltig gelbliche Matrix, kleine Steine und viel Holzkohle; 3a Dunkler, humoser Silt, viel Holzkohle; 4 Hellbrauner Silt; 5 Gelblich-grünlicher Silt mit einzelnen Steinen; PL Pfostenloch.

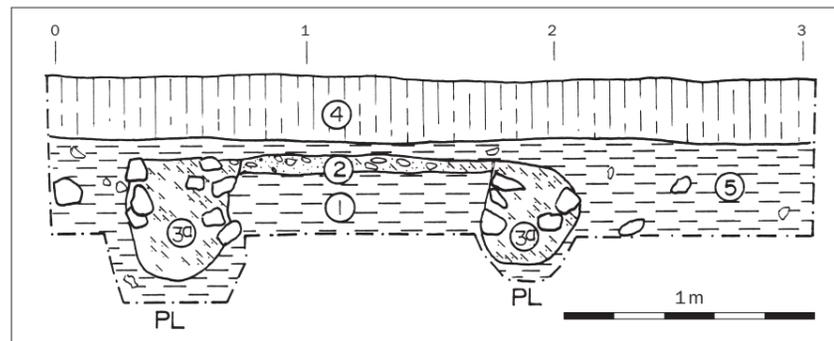
Abb. 47 Seewen/Rechtenberg. Das Grubenhaus: Profil P1, ohne Höhenangaben. Wie Abb. 46.

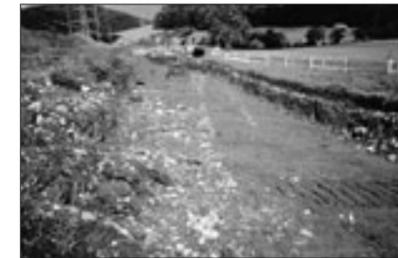
Abb. 49 Seewen/Rechtenberg. Die schmalen Grübchen, die als Schwellbalken-Unterlagen gedeutet werden.

Erwähnenswert sind ausserdem schmale, mit Kalkbruchsteinchen verfüllte, parallel verlaufende, gut 15 Meter lange Grübchen, die als Schwellbalken-Unterlagen bodenebener Bauten gedeutet werden (Abb. 49). In ihrer Umgebung fanden sich ebenfalls einige römische Keramikscherben. Paul Gutzwiller

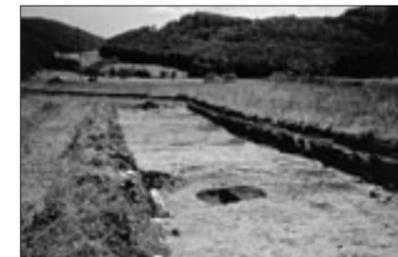
Abb. 50 Seewen/westlich von Rechtenberg. Blick auf das Gasleitungstrassee nach dem Baggerabtrag. Im Vordergrund befindet sich die mit Holzkohle verfüllte ovale Grube.

50). Ihre Breite betrug knapp 1 Meter, ihre Länge 1,36 Meter. Der Boden und ihre Ränder waren 2-3 Zentimeter dick rot verziegelt. Die Verfüllung bestand aus durch eingeflossene Lösspartikel leicht verschmutzter Holzkohle. Wie die Dicke der Kohlestücke auf der Deponie verriet, waren beim Baggeraushub mindestens 10 Zentimeter der Grube gekappt worden. Ein Sondierschnitt etwa durch die Mitte der Grube liess im Zentrum eine Störung erkennen. Diese stammte von einem 25 Zentimeter tiefen und 17 Zentimeter breiten Pfostenloch, das mit gelblichem Lössmaterial der Umgebung verfüllt war. Datierbares Fundmaterial war nicht vorhanden.

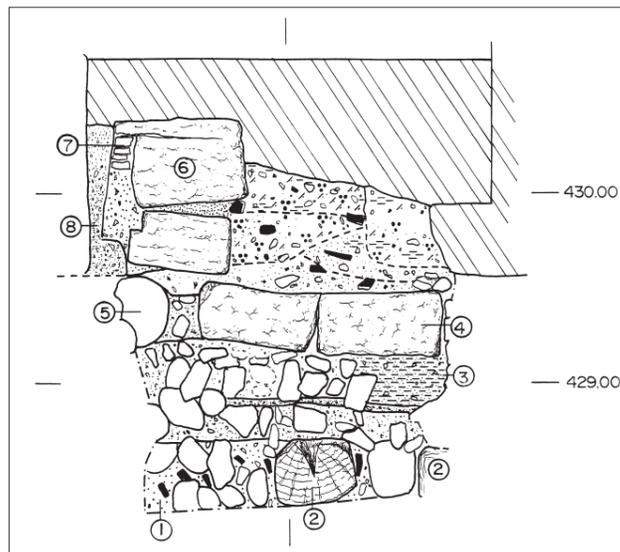
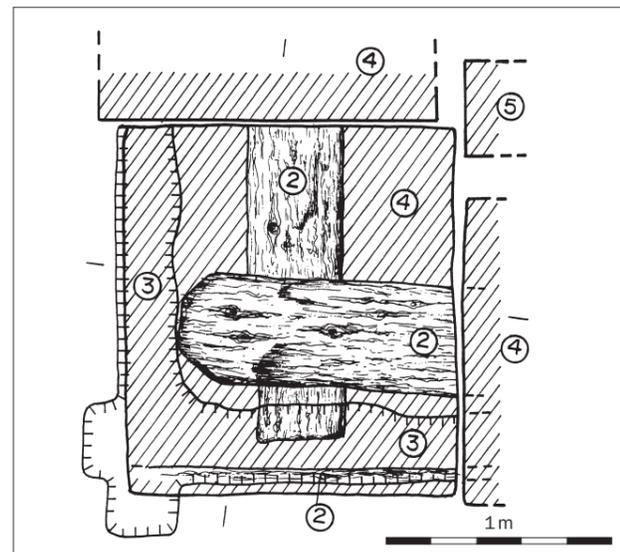
Abb. 51 Solothurn/Löwengasse 15. Ostprofil. **1** Steinpackung; **2** Balken; **3** Balkennegativ; **4** Steinplatte; **5** Säulentrommel; **6** Jüngere Mauer; **7** Rand der Sickergrube; **8** Einfüllung der Sickergrube.

In Solothurn konnten Abschnitte des spätrömischen Castrums näher untersucht werden. Wie Giorgio Nogara und Caty Schucany berichten, war der südöstliche Eckturm an der Löwen-gasse auf einem Balkenrost aus Eiche aufgebaut. Enttäuschend war, dass sich die Holzproben nicht datieren liessen. So bleibt das Baudatum des Castrums noch offen.

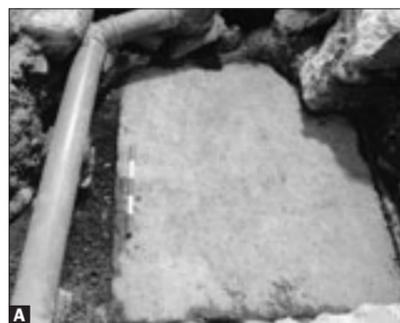
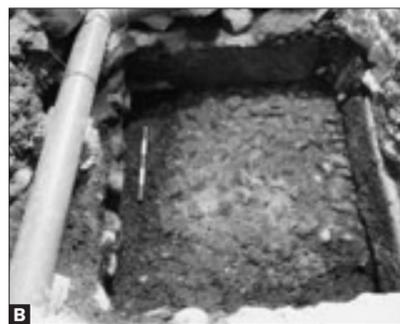
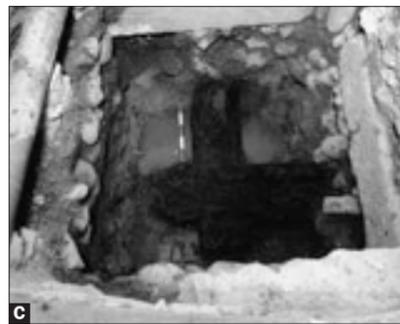
Abb. 52 Solothurn/Löwengasse 15. Aufbau des Turmfundamentes des Castrums. **A** Steinplatte (Abb. 51,4); **B** Steinpackung mit Balkennegativen (Abb. 51,1, 53); **C** Balken (Abb. 51,2). Aufnahme gegen Norden.

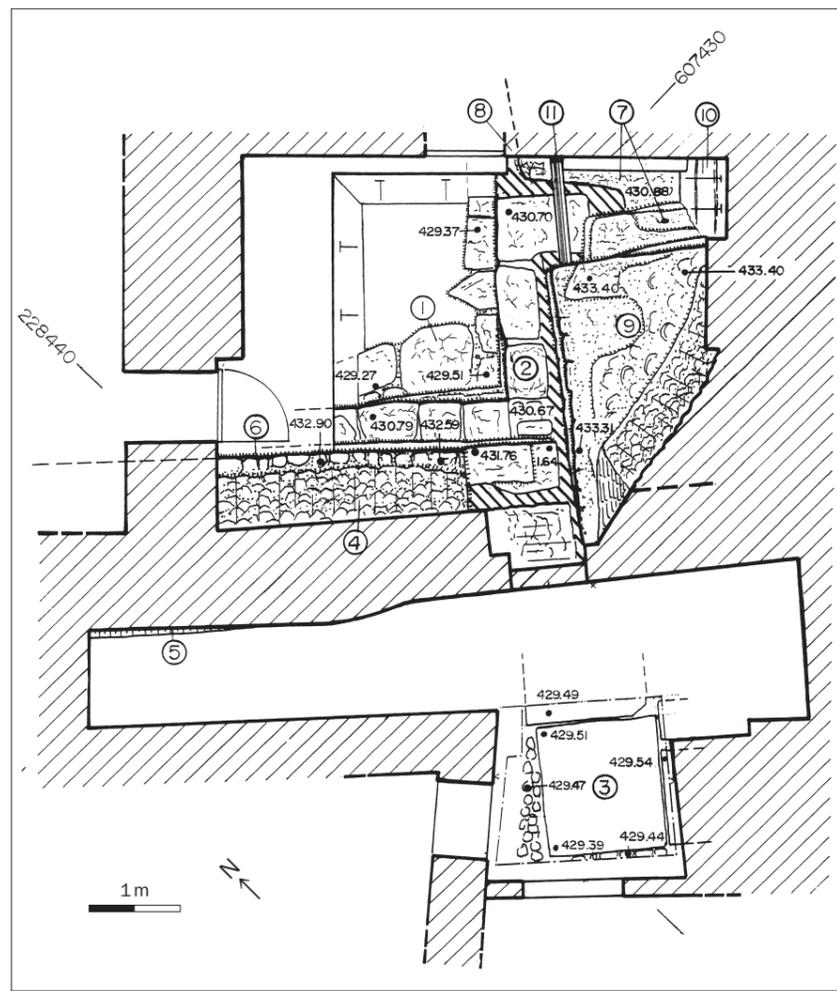
Abb. 54 Solothurn/Löwengasse 15 und Hauptgasse 30. Castrumsmauer mit Turm. **1** Unterer Teil des Fundamentes; **2** Oberer Teil des Fundamentes; **3** Steinplatte des Fundamentes; **4** Südliche Castrumsmauer, abgearbeitet; **5** Aussenfront der südlichen Castrumsmauer; **6** Innenfront der südlichen Castrumsmauer; **7** Östliche Castrumsmauer, abgearbeitet; **8** Innenfront der östlichen Castrumsmauer; **9** Südostturm des Castrums, abgearbeitet; **10** Mittelalterliche Mauer; **11** Moderne Abwasserleitung.

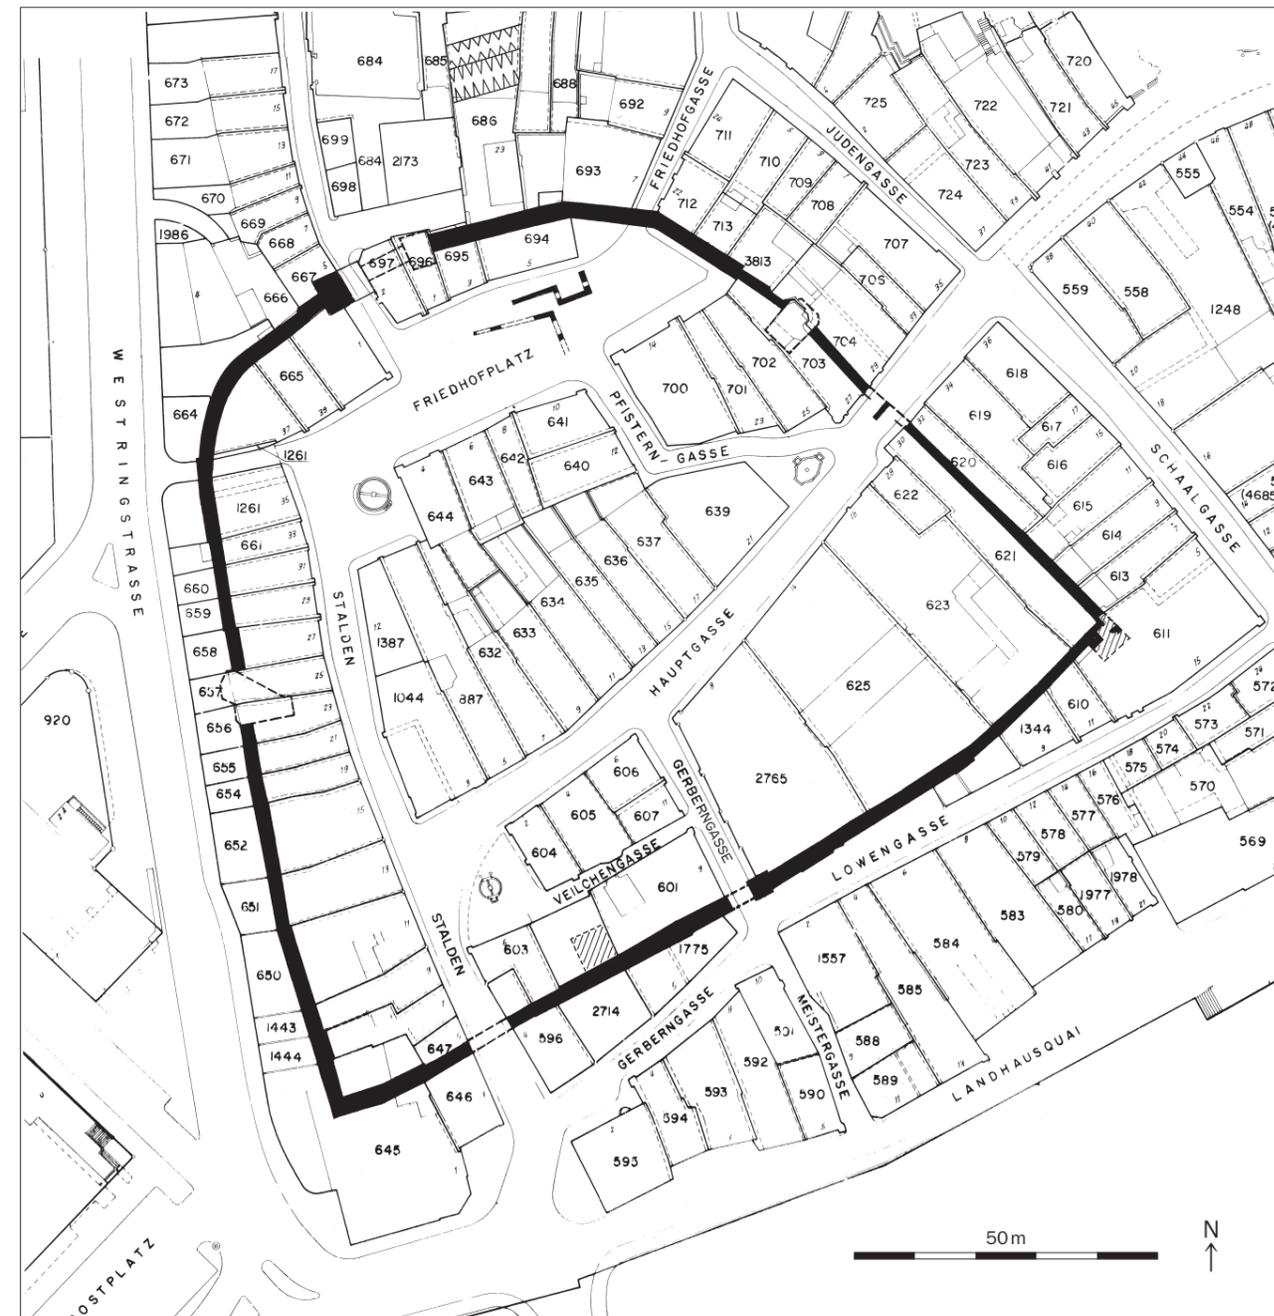
Abb. 55 Solothurn/Löwengasse 15. Korrigierter Plan des Castrums mit den neusten Befunden an der Löwengasse und der Schmiedengasse.

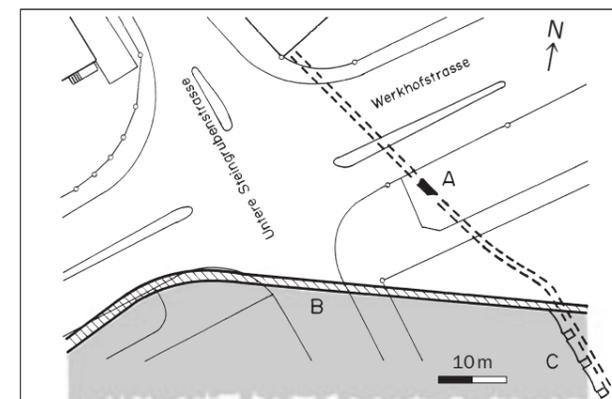
Abb. 57 Solothurn/Werkhofstrasse-Untere Steingrubenstrasse. Situationsplan mit: A Neuentdeckte Wasserleitung; B Verlauf der Schanzengrabenmauer nach Leemann 1867–1870; C Äusserer Aquädukt. Grau: Schanzengraben.

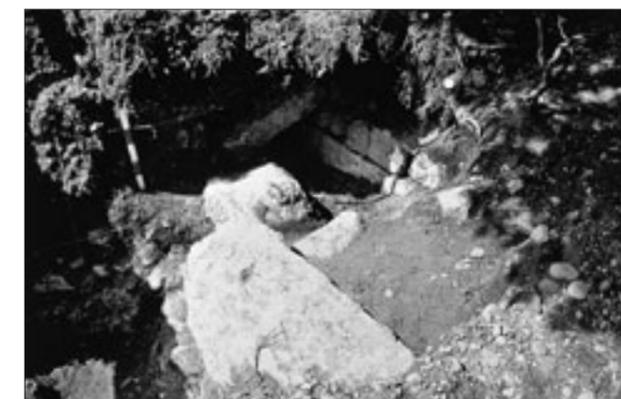
Abb. 58 Solothurn/Werkhofstrasse-Untere Steingrubenstrasse. Blick auf die Wasserleitung. Gegen Norden.
