# Restaurierungen und Bauuntersuchungen 2000

Der Keller eines Hauses am Friedhofplatz und die Brandmauer eines Hauses an der Hauptgasse gaben unserem Bauforscher anlässlich von Restaurierungen wichtige Aufschlüsse über die römische und mittelalterliche Stadtanlage preis. So konnte das einstige Tor im Norden des römischen Castrums nachgewiesen und aufgehende Partien der römischen Stadtmauer mit einer mittelalterlichen Aufstockung bis in die Obergeschosse eines

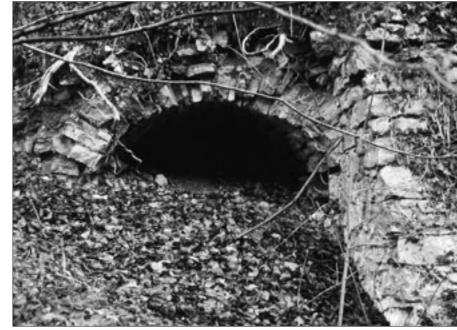
Abb. 1 Bärschwil, Kalkbrennofen «Stritteren», Zustand 1993 vor der Ausgrabung.

Der Bärschwiler Kalkbrennofen liegt im bewaldeten Tal des Stritterenbaches, direkt neben zwei 1983 erstellten, unter Naturschutz stehenden Weihern in den Hang hineingebaut. Der Ofen besteht aus zwei symmetrisch angeordneten, trichterförmigen Ofenschächten. Dazwischen liegt ein breiterer, natursteingewölbter Zwischenraum, der seitlich den Zugang zu den Öfen ermöglichte und zusammen mit den von vorne direkt zu den Ofenschächten führenden Stollen der Belüftung und Bedienung der Öfen diente. Die Trichteröfen wurden von oben lagenweise mit Kalksteinen aus der direkten Umgebung und Koks gefüllt, während der gebrannte Kalk durch die Bedienungsstollen abgezogen

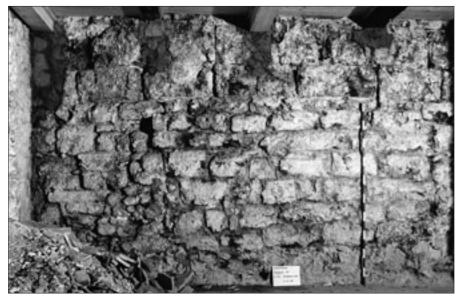
Abb. 4 Brandmauer West, 2. OG, Ausschnitt mit stark brandgeschädigter mittelalterlicher Mauer.

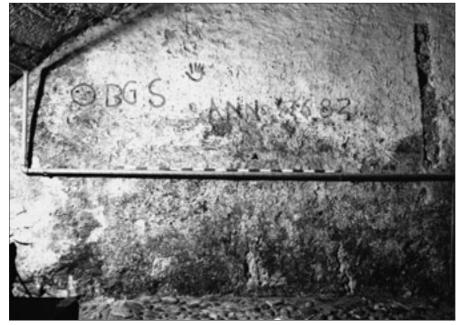
**Abb. 3** Blick in die Nordostecke. Der Mauerklotz links der Kellertreppe ist der Überrest eines zum römischen Castrum gehörenden Turms.

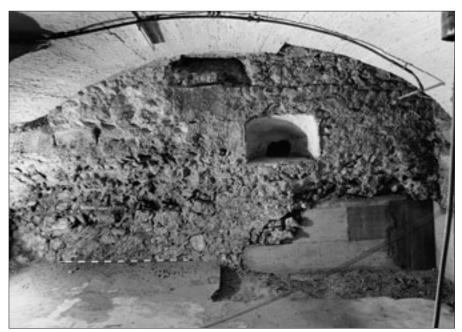
**Abb. 6a** Solothurn, Schmiedengasse 5, 1842 erneuerter Gewölbekeller, Blick nach Süden. Bei den steinsichtigen Partien handelt es sich um Mauerwerk der römischen Castrumsmauer (rechts) und einem dazugehörenden Turm (links).

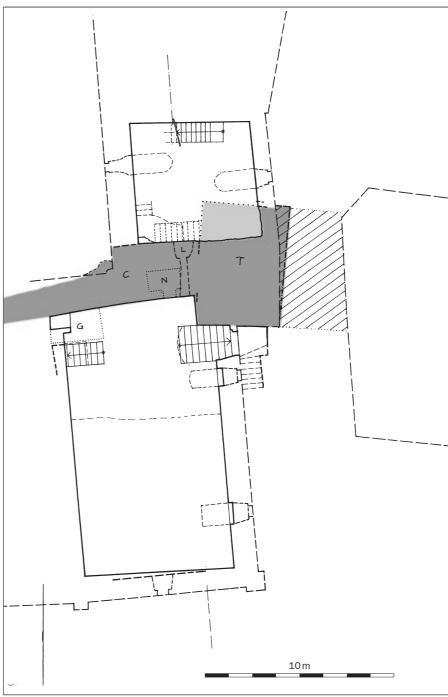
Abb. 10 Grundrissaufnahme der beiden Keller unter den Häusern Schmiedengasse 1 (unten) und 5 (oben). Dunkelgrau gerastert die römischen Partien zur Castrumsmauer, hellgrau die wahrscheinlich 1842 abgebrochene Turmpartie, schraffiert das 1891 bei Kanalisationsarbeiten entdeckte Fundament. Die strichpunktierte fettere Linie markiert eine 1981 entdeckte Quaderfront, bei der es sich um die Ostfront des römischen Turms handeln dürfte. Aufnahme und Zeichnung: M. Hochstrasser.

G = Güllengrube. C = Castrumsmauer. N = Nische. L = Lüftungsschlitz. T = Turm, römisch.
