# Restaurierungen und Bauuntersuchungen 2002

Die Kantonale Denkmalpflege hat auch im Berichtsjahr zahlreiche Restaurierungen begleitet und dabei wiederum wertvolle Informationen zur Geschichte der Baudenkmäler im Kanton Solothurn gewonnen. Besonders zu erwähnen sind die Anstrengungen der Einwohnergemeinde und der Kirchgemeinde in Stüsslingen, denen es gelang, die Besitzverhältnisse der Friedhofkirche zu klären und das vernachlässigte historische Bauwerk zu restaurieren und wieder einer vermehrten Nutzung zuzuführen.

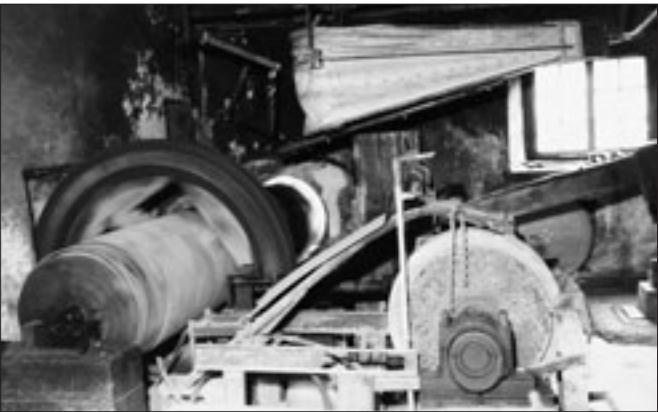
**Abb. 2** Blick in den Schmiederaum; über der Schmitte der Blasebalg, der vom kleineren Wasserrad betrieben wird.

hammer, mit welchem das glühende Eisen auf dem Amboss bearbeitet wird. Das kleinere, zweite Wasserrad, welches nicht mehr vorhanden war und rekonstruiert wurde, setzt den grossen Blasebalg in Funktion. Der alte Blasebalg war auf dem Estrich des benachbarten Bauernhauses eingelagert und konnte nach sorgfältiger Restaurierung wieder in

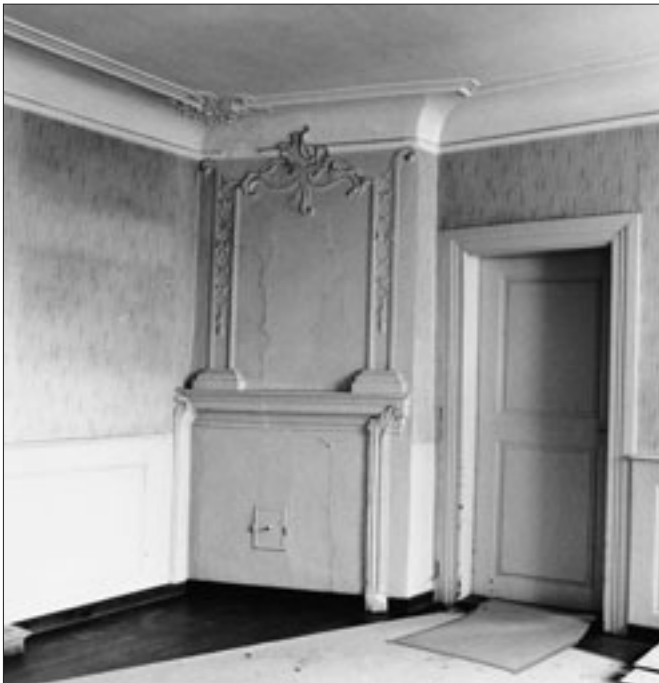
**Abb. 3** 1. OG Zimmer Nordwest. Ehemalige Feuerstelle zum Kachelofen, Zustand vor der Restaurierung.

ihren ursprünglichen Ausdruck bekommen. Der Kachelofen war in Einzelteile zerlegt auf dem Estrich eingelagert. Die Kacheln und die dazugehörenden Sandsteinelemente wie Füsse und Grundplatte befanden sich in einem erstaunlich guten Zustand. Im Sitzungszim-

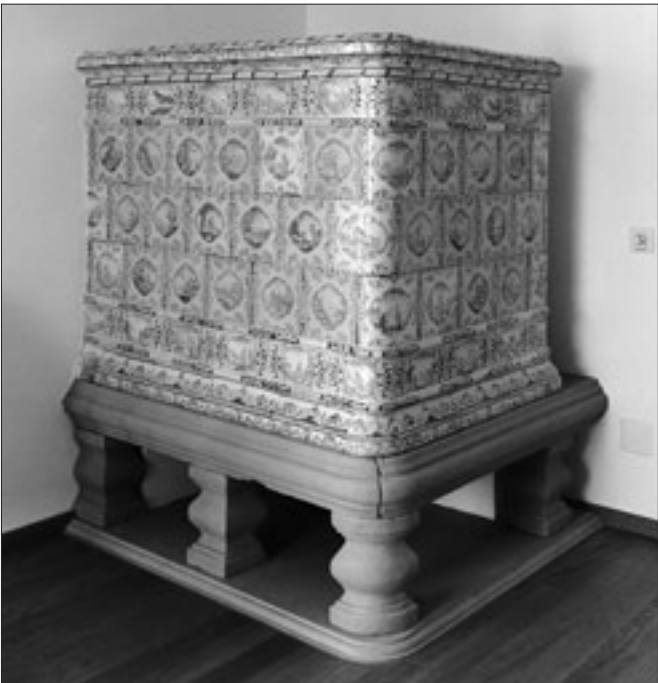
**Abb. 4** Erdgeschoss, Sitzungszimmer. Der neu aufgestellte Kachelofen, der ursprünglich in der Stube im 1. OG stand.

mer im Erdgeschoss hat der Kachelofen einen neuen Platz gefunden und seine alte Funktion wieder übernommen (Abb. 4). Mit der Restaurierung hat das Bürgerhaus seine alte Würde wiedergefunden (Abb. 1, 2).

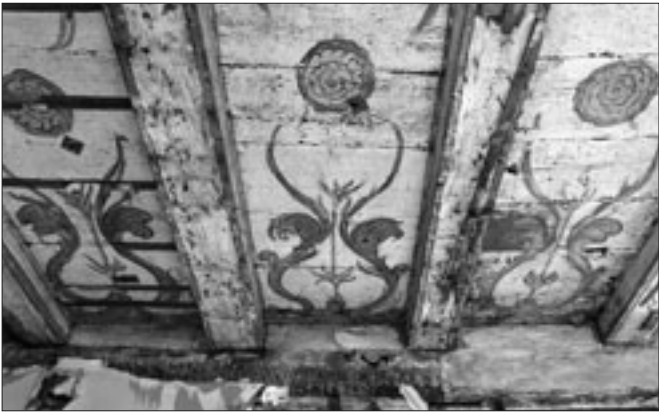
**Abb. 5** Erdgeschoss, Sitzungszimmer. Bemalte Balkendecke, Fundzustand (vgl. auch Titelfeld).

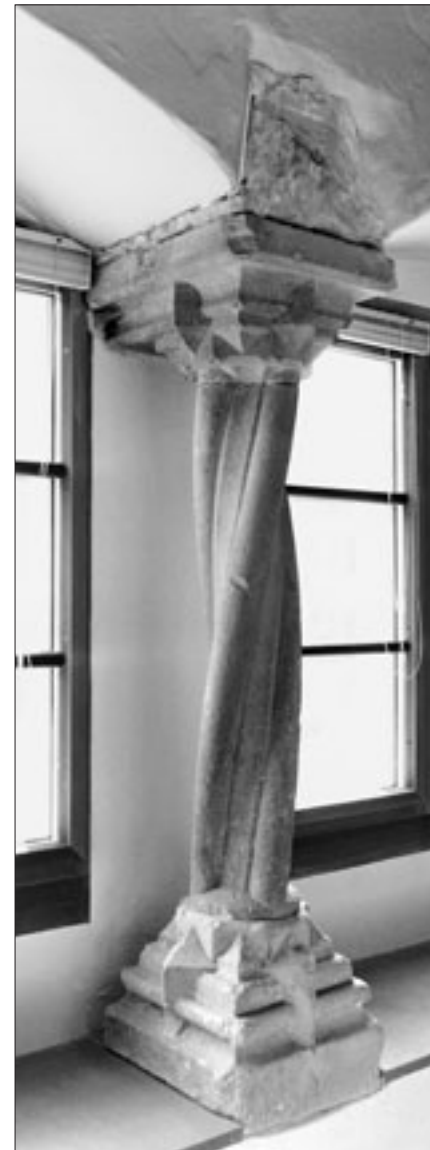
Abb. 4 Die 2000 freigelegte Fenstersäule aus dem frühen 16. Jahrhundert. Nach der Restaurierung.

säule aus dieser Zeitepoche stammen (Abb. 4). Um 1533: Die Jahrzahl am Sturz des Haustürgewändes datiert einen Umbau des Hauses, das damals seinen heutigen Dachstuhl in Form einer liegenden Konstruktion erhalten hat (Abb. 5).

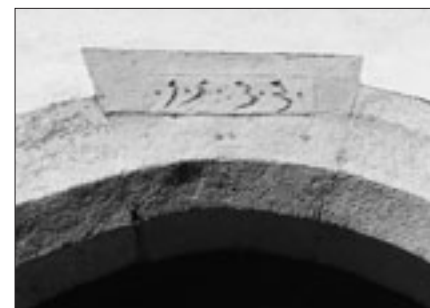
Abb. 5 Die Jahrzahl am Sturz des Haustürgewändes datiert einen Umbau, bei dem das Haus einen neuen Dachstuhl erhielt.

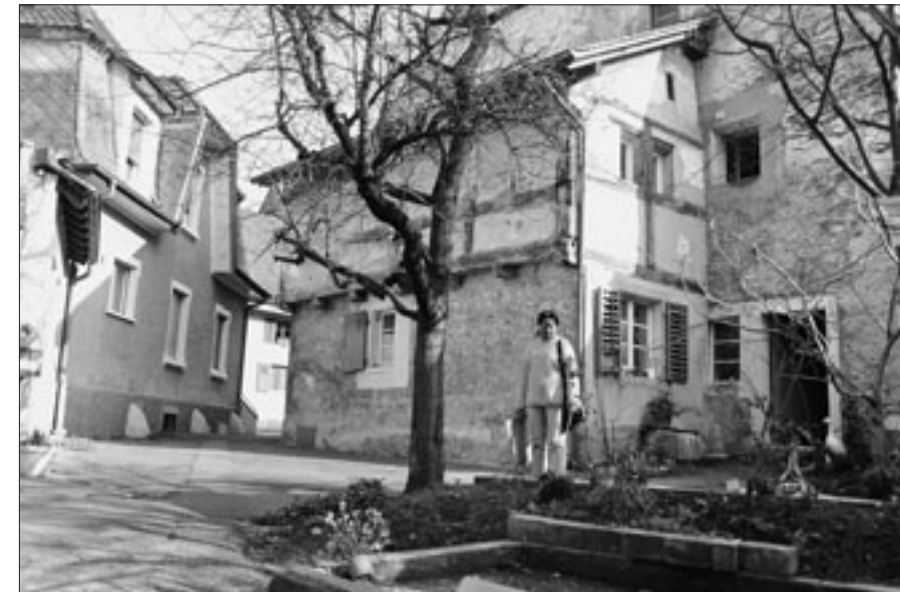
Abb. 6 Der Anbau auf der Nordseite ist ein Ständerbau aus Eichenholz, er wurde um 1610/20 errichtet.

Um 1610/20: Errichtung des kleinen Annexbaus an der Nordseite in Form einer Ständerkonstruktion (Abb. 6). In diesem Zusammenhang entstand im 1. Obergeschoss eine Türöffnung aus der grossen Stube in den Annex. Das aus einem hellen Sandstein gehauene Türgewände trägt am Sturz zwei plastisch herausgearbeitete Familienwappen (Allianzwappen) (Abb. 7). Beim linken (Männer-?) Wappen könnte es sich um dasjenige der Familie Hoppoho handeln.

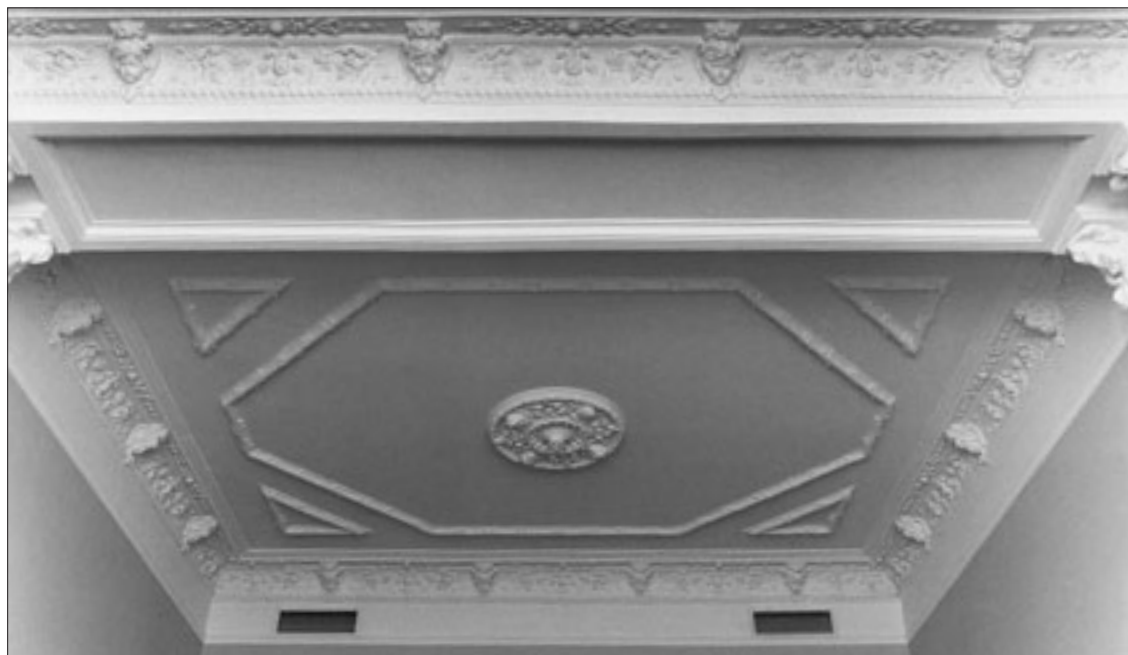
**Abb. 3** ...und nach der Restaurierung, 2003.

störten Stuckteile der alten Decke demontiert und abgelaut. Einige Teile fehlten ganz. Von den noch bestehenden Figuren (Rosetten, Ornamente, Zierstäbe usw.) wurde je ein Original demontiert und davon eine Negativform hergestellt. Einige Elemente mussten neu modelliert werden, um eine Gussform herstellen zu können. Nun konnte Fehlendes in der ursprünglichen Gipsgusstechnik ergänzt werden. Anschliessend fanden die neuen Stuckelemente ihren Platz wieder in der Decke; kleine fehlende Ornamente wurden an Ort und Stelle neu modelliert. Schliesslich erhielt die Decke einen neuen Farbanstrich. Auf die Rekonstruktion der ehemaligen, in dunklen Grüntönen gehaltenen

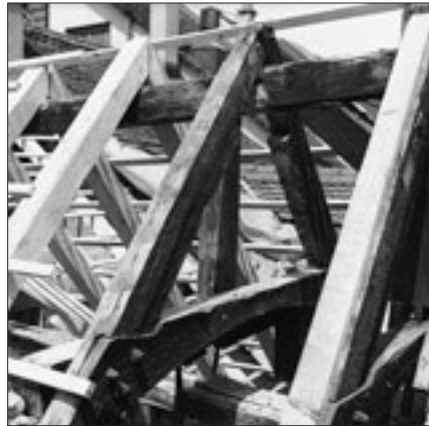
Die ältesten datierbaren Bauteile stammen aus dem frühen 16. Jahrhundert. Dazu gehören die Dachform mit dem breit gelagerten Aufzugsgiebel und das Gebäudevolumen (Abb. 3). Von der stehenden Dach-

Abb. 3 Blick in die Konstruktion des Aufzugsgiebels, während der Dachrenovation von 1986.

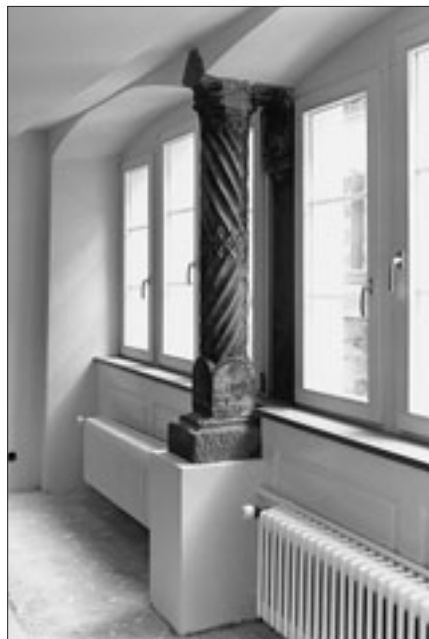
üblich raumseitig die stichbogigen Leibungstürze der doppelten Dreier-Fenstergruppe auf (Abb. 5, 6). Die reich profilierten Fenstergewände mit zierlichen Stabfüssen (durch Zuputzungen aus dem 18. Jahrhundert verdeckt) und die in spätgotischem Stil reich gegliederte Säule bestehen aus grünlichem Berner Sandstein. Die Saalfenster im 2. Obergeschoss besaßen ursprünglich, gleich wie das Nebenzimmerfenster im 1. Obergeschoss, steinerne Kreuzstöcke, die wahrscheinlich in barocker Zeit wieder entfernt wurden. In der dritten Generation war eine schillernde Persönlichkeit, nämlich der 1594 durch den französischen König in den Adelsstand erhobene Hieronymus Kallenberg (†1606) Eigentümer. Er erhielt 1575 ein Brunnrecht zugesprochen, und in den 1590er-Jahren liess er den Dachstock erneuern und dabei im alten Giebel nach der Gasse, der bisher mit einer grossen Aufzugsöffnung versehen war, ein kleineres Zweierfenster einsetzen. Der Rat schenkte ihm im August 1591 ein Fenster mit ihrem Wappen in das erneuerte Haus.

Abb. 5 Fenstersäule in der Stube im 1. Obergeschoss nach der Freilegung und Restaurierung.

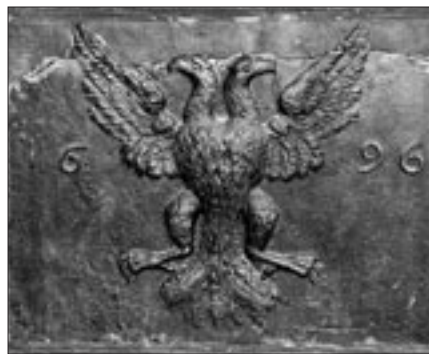
Mit derartigen Platten aus Gusseisen, die man in der Rückwand des Brennraums einsetzte, konnte die Wärme eines Cheminée-Feuers aufgenommen und eine Zeitlang als Heizquelle genutzt werden. Die 1696 datierte Platte zeigt im Zentrum einen reliefierten doppelköpfigen (Reichs-?)Adler. Da die Platte nahezu hundert Jahre älter ist als die Einfassung, muss sie sich zuvor in einem andern Cheminée befunden haben. Aus dem Zeitraum zwischen 1694 und 1697 berichten schriftliche Quellen, dass das Haus bei Tanz-

Abb. 2 Die Fondplatte von 1696.

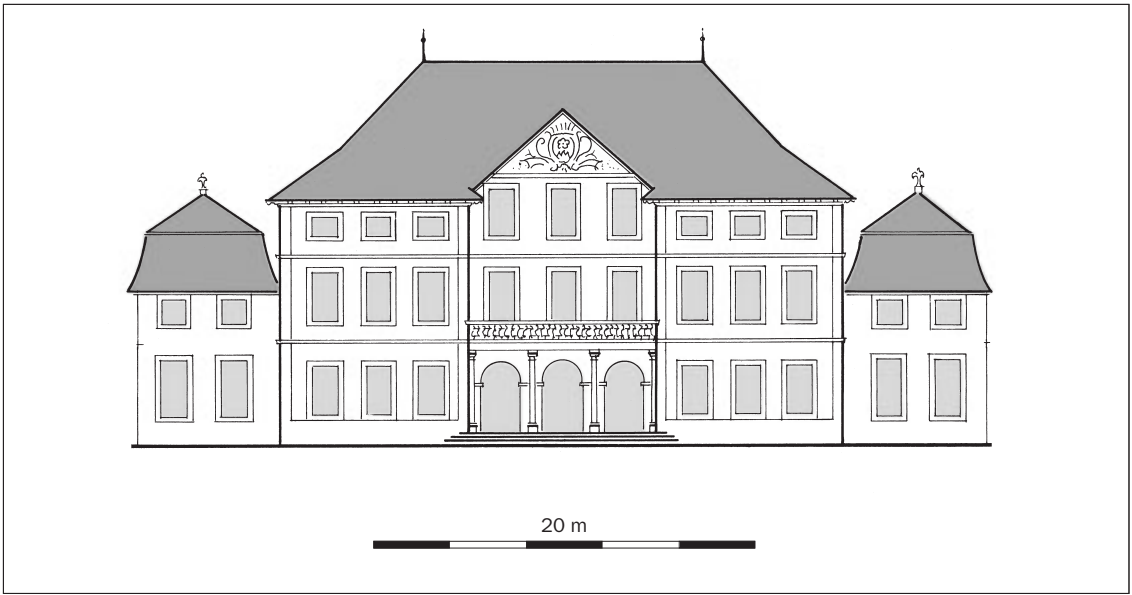
**Abb. 5** ...und im Zustand nach dem Dachneubau von 1675.
