Jahresbericht 2003

Der Altar in der St.-Urban-Kapelle

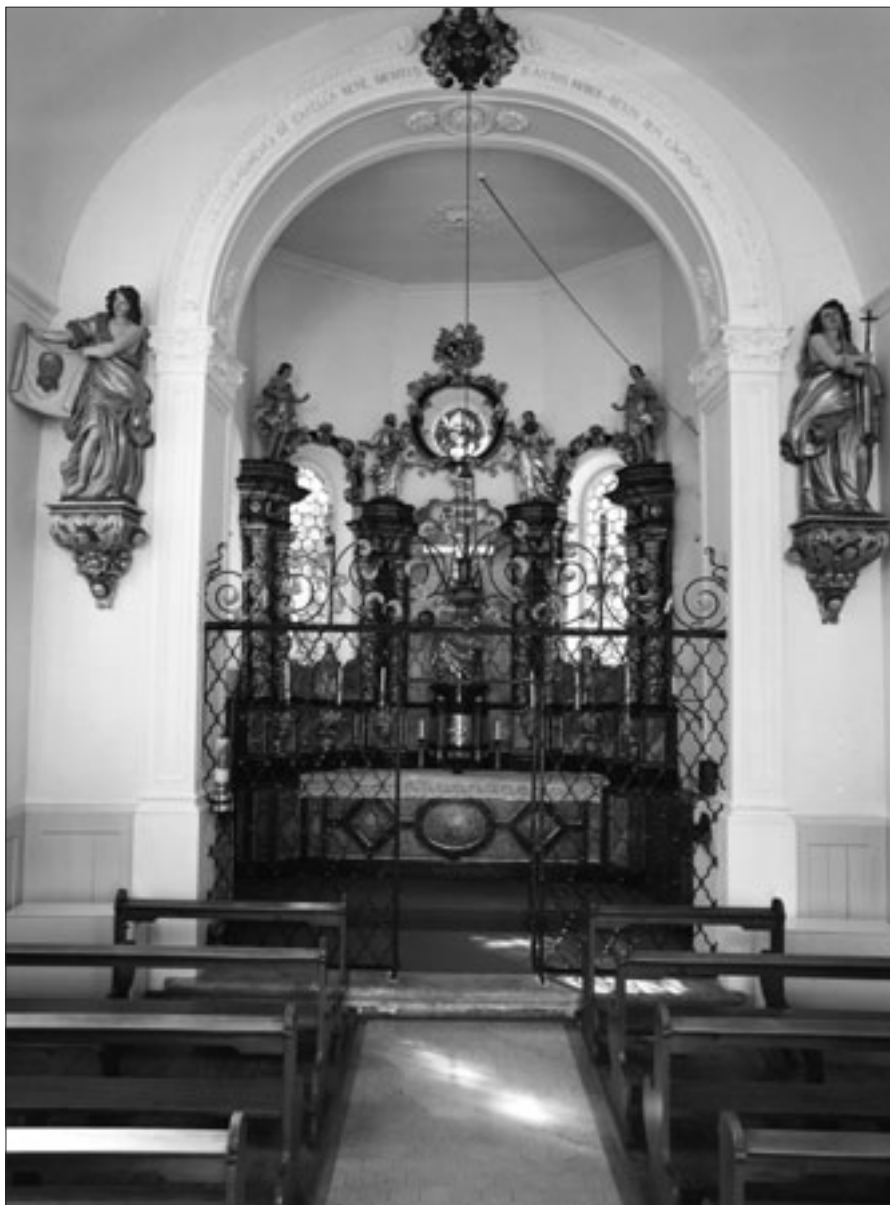
Abb. 1 Solothurn, Altar der St.-Urban-Kapelle nach der Restaurierung 2003 (vgl. auch Farbabbildung Seite 109).

In minutiöser Arbeit wurden in den vergangenen Jahren die Altararchitektur und die Skulpturen nach und nach wieder in Stand gestellt. Fehlende Holzteile mussten ergänzt, Farbschichten zurückgeklebt oder entfernt und die «rote Fassung» einretuschiert und allenfalls ergänzt werden. Diese Arbeiten waren sehr aufwändig und auch kostenintensiv. Nur dank dem grossen Einsatz der römisch-katholischen Kirchgemeinde, zusammen mit Kanton und Bund sowie unterstützt durch namhafte Beiträge von Sponsoren gelang es, dieses einzigartige und charakteristische Kunstwerk vor dem Verlust der historischen Substanz zu bewahren. Der Altar strahlt nun wieder die Form- und Farbenfreudigkeit sowie die spielerische Sinnlichkeit des Barock aus.

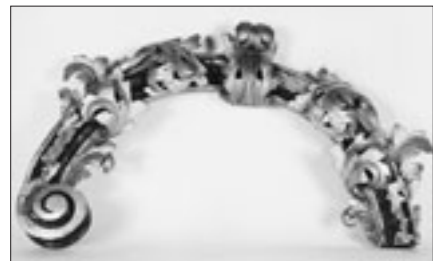
Abb. 2 Detail der Altararchitektur vor...

Die Untersuchungen der Restauratoren ergaben, dass der Hauptteil der Altararchitektur drei übereinander liegende farbige Fassungen aufwies, wobei es sich bei allen Fassungen um malerische Marmorierungen mit vergoldeter Ornamentik handelte. Wo die Farbenhaut nicht durch Abblätterungen gestört war, waren alle drei Fassungen noch vorhanden. Die älteste, von der nur noch wenige Spuren auszumachen waren, konnte nicht mehr freigelegt und restauriert werden. Die zweite noch aus barocker Zeit stammende Fassung war unter der jüngsten Übermalung hingegen noch beinahe vollständig vorhanden. Sie bestand aus rot marmorierten Füllungen, schwarzen Friesteilen und ebenfalls vergoldeter Ornamentik. Die jüngste Farbgebung stammte sehr wahrscheinlich aus den 80er Jahren des 19. Jahrhunderts. Da sie ästhetisch nicht zu befriedigen vermochte, entschieden sich die Verantwortlichen, diese Farbschicht zu entfernen und die zweite Farbfassung zu konservieren und zu restaurieren. Sie entsprach auch stilistisch am besten dem hochbarocken Altar. Die weiteren Skulpturen, die ebenfalls mehrheitlich dreimal gefasst worden waren, wurden nicht zurückrestauriert.

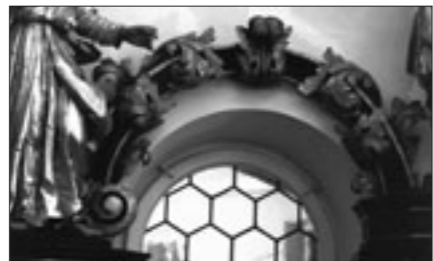
Abb. 3 ... und nach der Restaurierung 2003 (vgl. auch Farbabbildung Seite 110).
