Restaurierungen und Bauuntersuchungen 2003

Im Berichtsjahr konnten zahlreiche kleinere Projekte abgeschlossen werden. Umfassendere Restaurierungsvorhaben wurden nicht in Angriff genommen. Dies bedeutet jedoch nicht, dass der Aufwand der Denkmalpflege für die Baubegleitungen und Beratungen geringer geworden ist. Auch kleinere Vorhaben verdienen die volle Aufmerksamkeit der Denkmalpflege.

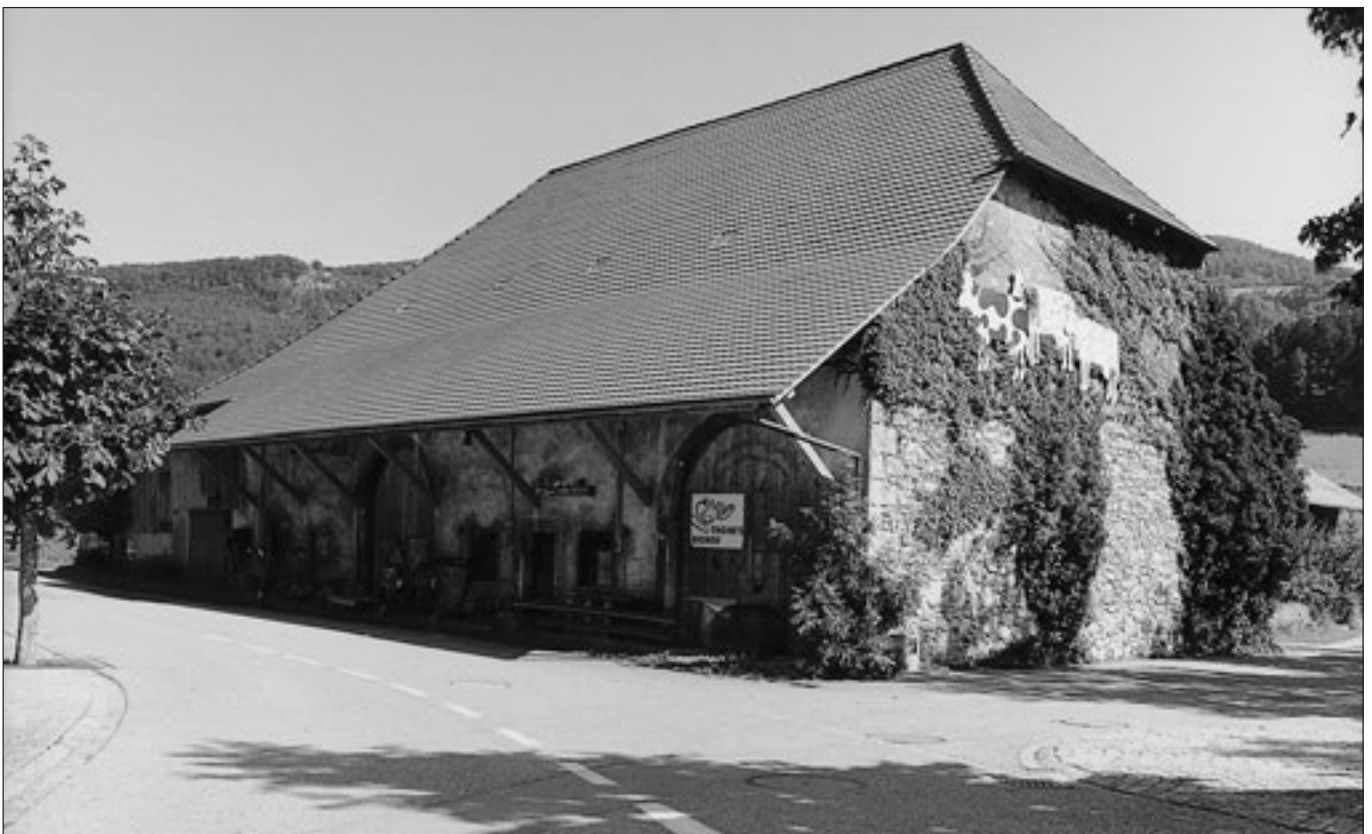
Abb. 1 Balsthal-St. Wolfgang, ehemalige Schlossscheune nach der Neueindeckung des Daches 2003, Ansicht von Nordosten.

Das alte Biberschwanzziegeldach war sanierungsbedürftig. Da die Dacheindeckung für die Erscheinung der Scheune im Ortsbild

eine wichtige Rolle spielt, wurden wieder Biberschwanzziegel gewählt, wobei neue, naturrote Ziegel als Einfachdeckung zur Anwendung kamen. *Markus Schmid*

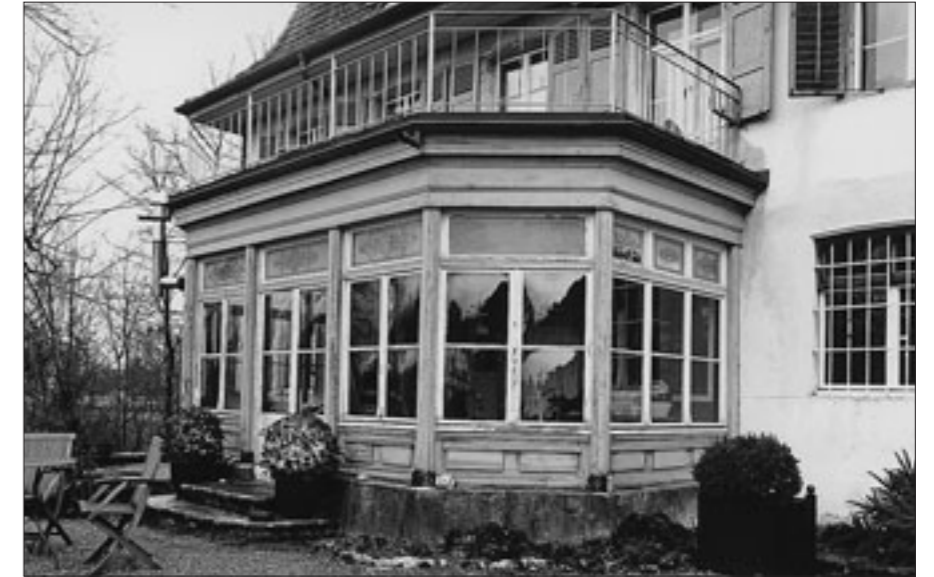
Die seit Jahren durch Verwitterung und Kondenswasser in Mitleidenschaft gezogene Veranda an der Nordseite des «Lackenhöfli» wurde 2003 in Stand gestellt und sorgfältig restauriert (Abb. 1, 2). Der über einem Sockel aus Kalksteinquadern vollständig in Holz errichtete polygonale Annex ist in den rund hundert Jahren seines Bestehens mehrfach frisch gestrichen worden. Im Innern kamen bei Vorsondierungen durch den beauftragten Maler an der Rückwand und an der Balkendecke Reste von Dekorationsmalereien zum Vorschein. Während jene an der Wand sehr fragmentiert und nicht mehr eindeutig lesbar waren, liessen sich die Schablonenmalereien an der Decke eindeutig erkennen. Allerdings wurde aus Kostengründen auf eine vollflächige Freilegung verzichtet und stattdessen nur eine Musterpartie restauriert (Abb. 3). Im übrigen Bereich der Decke erfolgte eine rekonstruierende Neufassung. Die Instandstellung umfasste auch eine Ergänzung der mit eingezähten Mustern versehenen Oblichtfenstergläser. Mit der Montage von Metall-Wetterschenkeln an den Fenstern suchte man nach einer dauerhaften Lösung der stark der Witterung ausgesetzten Sockelpartie. Mit der Restaurierung der Veranda ist dem «Lackenhöfli» ein wichtiger Teil der Ausstattung aus der Zeit um 1900 bewahrt worden.

Abb. 1 Die Veranda vor...

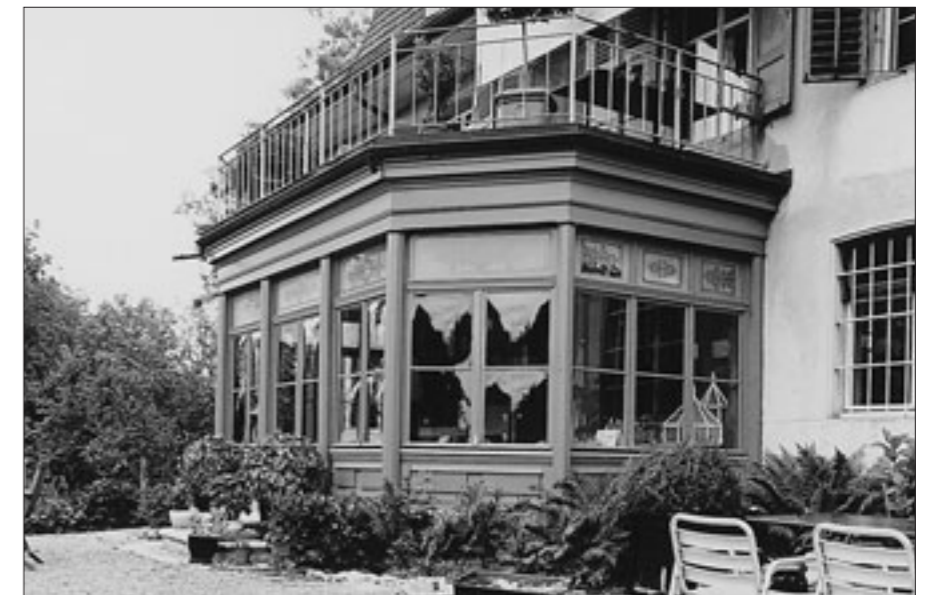
Abb. 2 ...und nach der Restaurierung 2003.

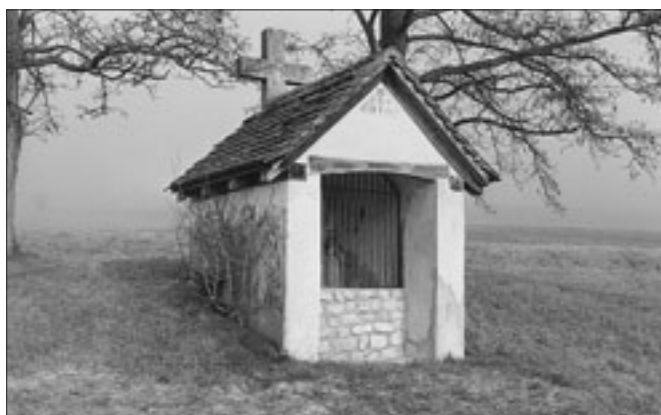
Abb. 1 Laupersdorf, Wegkapelle Käppelisacker nach der Restaurierung 2003, Ansicht von Südwesten.

An der Hauptstrasse zwischen Balsthal und Laupersdorf steht auf freiem Feld eine kleine, von zwei Robinien flankierte Wegkapelle (Abb. 1, 2). Sie ist 1801 datiert und wurde damals an ein Wegkreuz aus Naturstein von 1719 angebaut. Nach der letztmaligen Restaurierung im Jahre 1959 mussten nun das

Biberschwanzziegeldach und der Verputz erneuert werden. Das Natursteinkreuz wurde restauriert. Bei der Madonna und den Figuren von Jesus Christus und Bruder Klaus wurden nach der Reinigung Fehlstellen ergänzt und die Malschicht gefestigt.

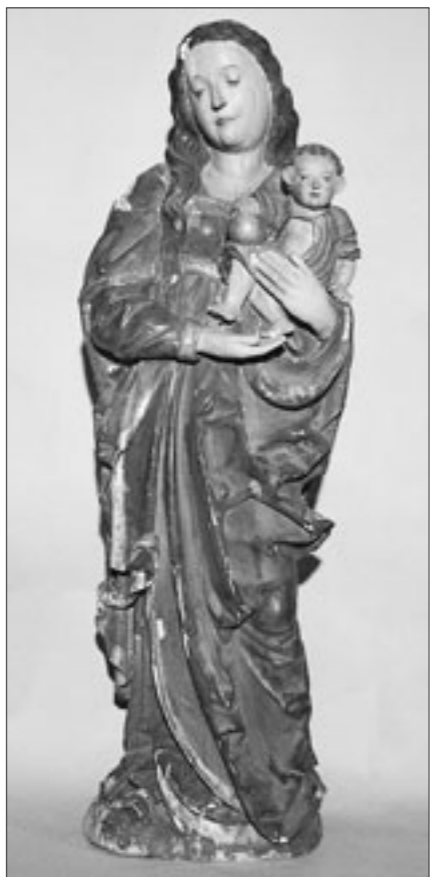
Abb. 1 Rohr, St.-Ulrichs-Kapelle, Madonna mit Kind vor...

2003 drängte sich erneut eine Restaurierung der Holzskulptur auf, die durch den natürlichen und klimatisch bedingten Alterungsprozess, teilweise aber auch infolge der Umänderungen vergangener Jahrhunderte, stark gezeichnet war (Abb. 3). Das ganze Fassungspaket blätterte stark ab, und die 1946 von Restaurator W. Müller mit Gipsmasse neu aufmodellerte Haartracht sowie die rechte Schulterpartie lösten sich vom originalen Holzträger.

Vor der Restaurierung wurde die 120 cm grosse Holzskulptur zunächst auf ihre Farbfassungen hin untersucht. Dabei zeigte sich, dass die bestehende Fassung eine auf einer Zwischengrundierung aufgebaute Zweitfassung ist. Für die Restaurierung orientierte man sich in der Folge an dieser zweiten Fassung, denn die originale Bemalung konnte zwar mittels Sondierschnitten festgestellt, aber nicht mehr freigelegt werden. Die Fassung wurde konsequent gesichert und zurückgeklebt, danach die ganze Skulptur einer sanften Oberflächenreinigung unterzogen und das Inkarnat mit Zwischenfirnis versehen. Fehlstellen wurden ausgekittet und im Umgebungston einretouchiert, alte Retouchen dabei leicht überretouchiert und mit Schlussfirnis überzogen. Die Goldbordüre des Mantels wurde ausgebessert und die konservierte Fassung des Mantelüberwurfs durch hellere Lasuren angepasst und eingestimmt.

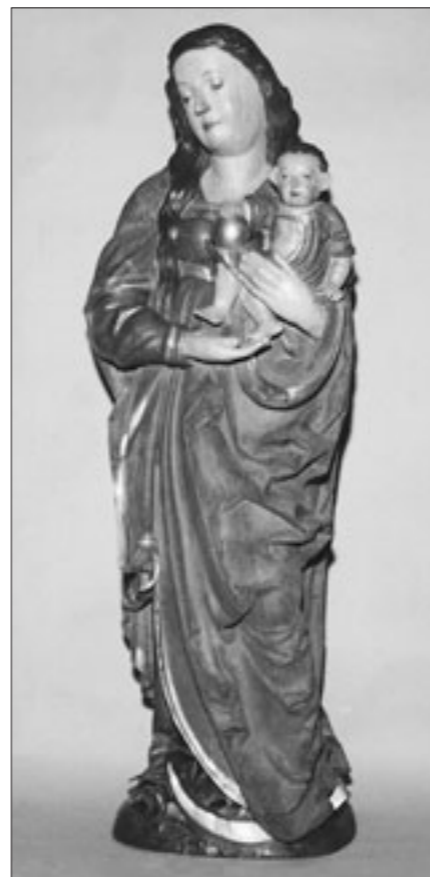
Abb. 2 ... und nach der Restaurierung 2003.

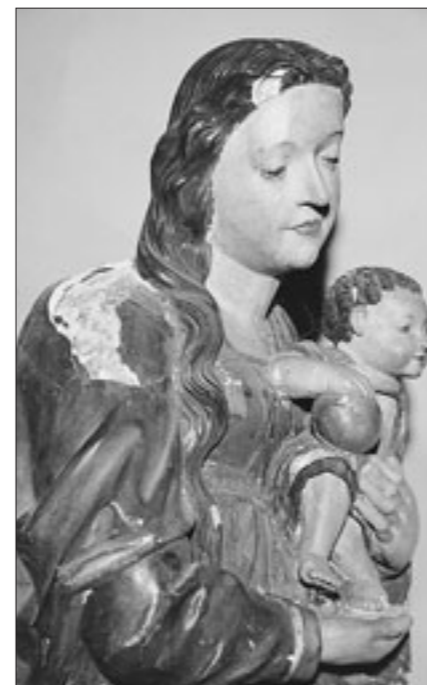
Abb. 3 Detail der Madonna mit Kind vor der Restaurierung.

einer Umgestaltung im 17. oder 18. (?) Jahrhundert war nicht nur Marias Haartracht, sondern auch ihr rechter Arm entfernt worden, wobei die Schulter zusätzlich abgeschrotet und darunter ein in zwei Gelenken beweglicher Arm angebracht worden war, so dass Maria schliesslich das Szepter halten konnte. Die Holzskulptur wurde in der Folge 1946 ein erstes Mal restauriert. Der beauftragte Restaurator W. Müller von Küssnacht am Rigi stellte offenbar mehrere Übermalungen der Originalfassung fest und entschied sich für deren Abtragen und für die Rekonstruktion der ursprünglichen Gestalt. Gleichzeitig ergänzte er die verlorenen Teile der Skulptur in Gips, also die Haartracht Marias sowie deren rechter Arm. Ein auf der Rückseite der Figur angebrachtes Memorandum des Restaurators W. Müller dokumentierte dessen Eingriffe.

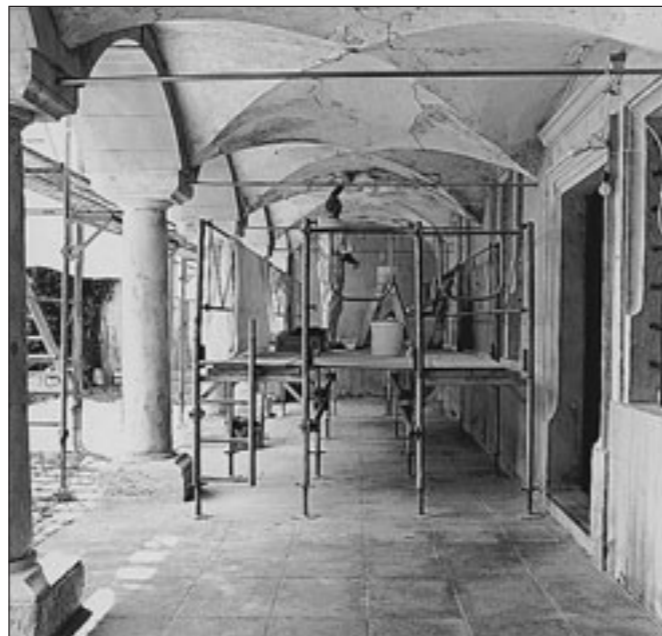
2003 wurden in der Loggia des heutigen Stadtpräsidiums Renovationsmassnahmen fällig. Seit Jahren befand sich der Anstrich an den Gewölben in einem desolaten Zustand, und statische Risse im Scheitel liessen zunehmende Bauschäden befürchten.

Abb. 3 Die Loggia während den Restaurierungsarbeiten 2003, Blick nach Westen.

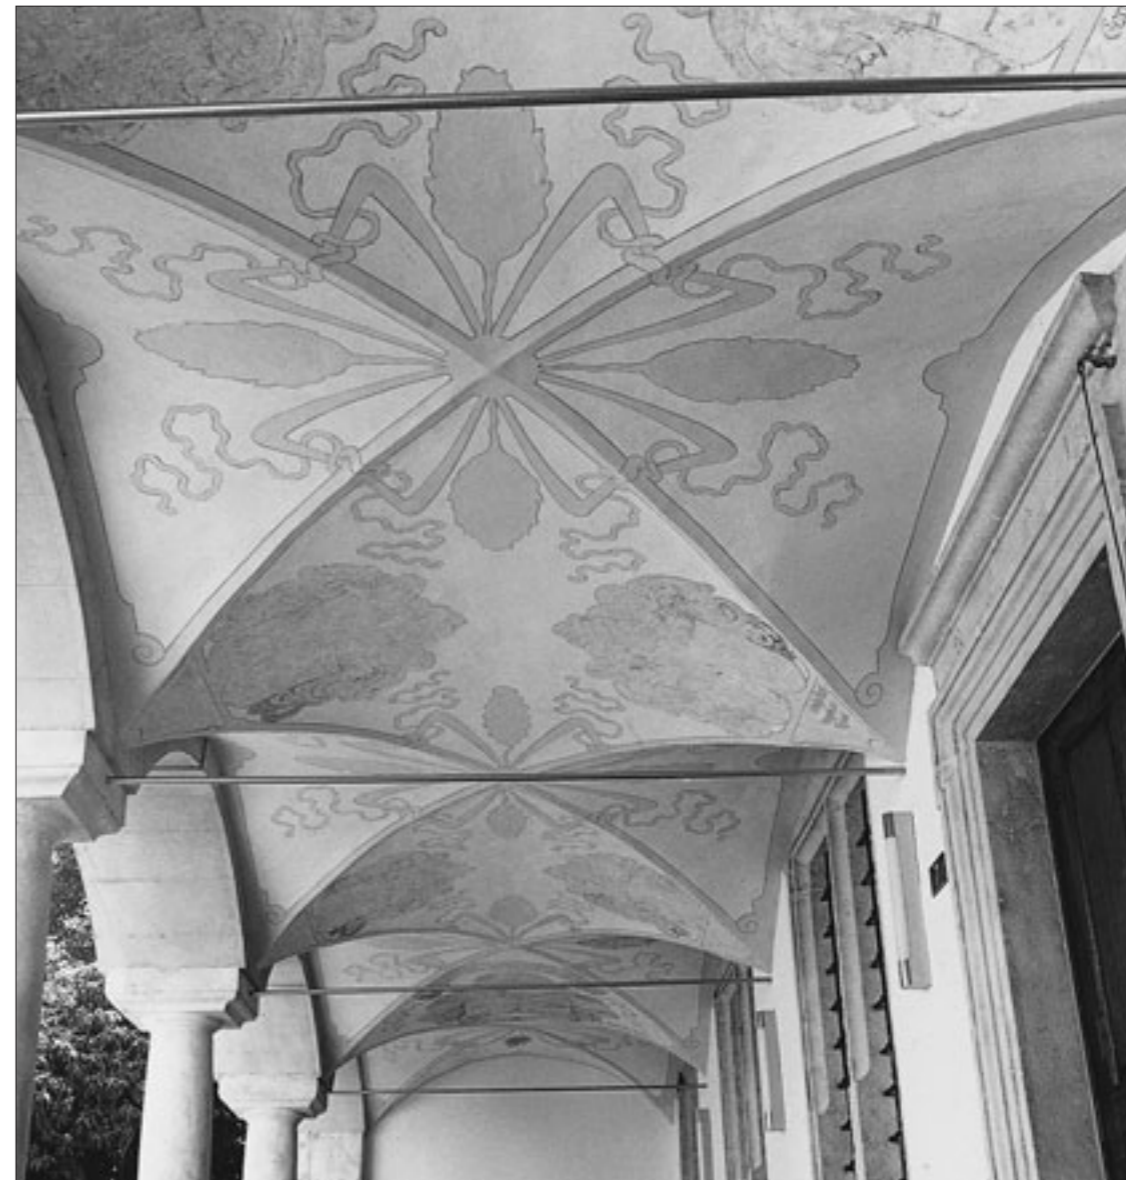
Abb. 4 Das dekorativ ausgemalte Gewölbe nach der Restaurierung/Rekonstruktion von 2003.

Wappenmalerei erahnen. Anlässlich der Restaurierung von 2003 wurden sämtliche Gewölbe vollflächig freigelegt und restauriert (Abb. 4).

gründen verzichtet. Die wichtigsten Elemente der sich in fast identischer Art wiederholenden Dekorelemente wurden restauriert, der Rest lediglich in den Umrissen und ohne ins Detail zu gehen rekonstruiert. Eine restauratorische Behandlung erfolgte an allen Wappen und Inschriften, die nun in ihrem bruchstückhaften Bestand sichtbar sind. Als wichtige Beobachtung für die Zukunft gilt ein heute verbautes weiteres Joch mit bemaltem Gewölbe im Osten.

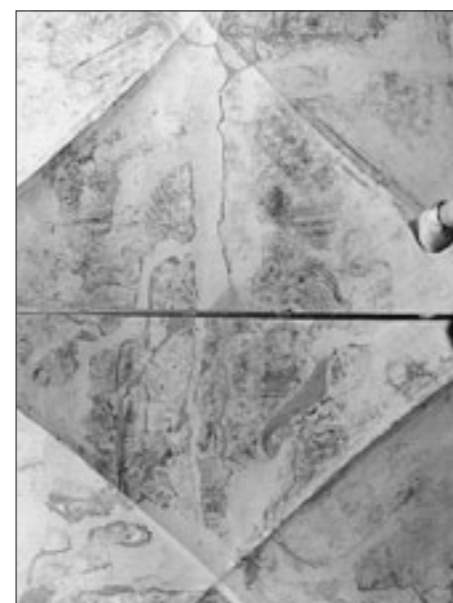
Abb. 5 Wappen von Martin Besenval, Zustand nach der Freilegung...

waren, erwies sich die Freilegung der Dekorationsmalereien und der Wappen als äusserst schwierig. Auf eine bis ins letzte Detail vollflächige Freilegung wurde nicht zuletzt aus Kosten-

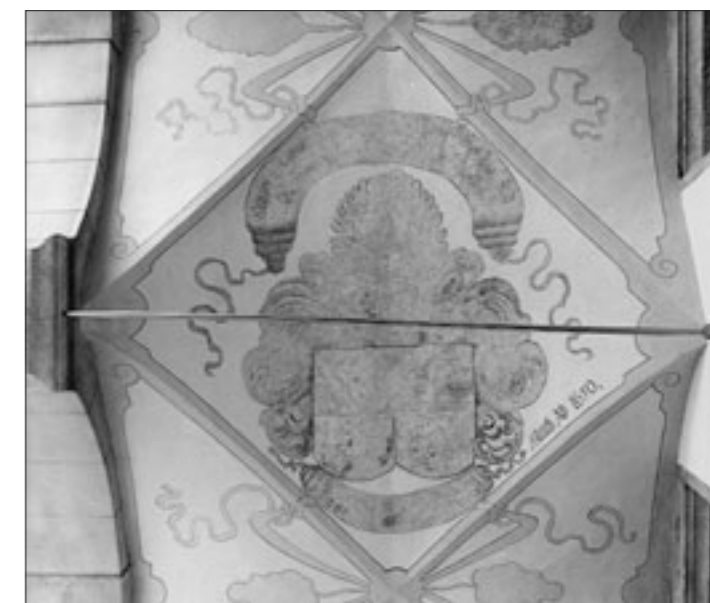
Abb. 6 ... und nach der Restaurierung von 2003.

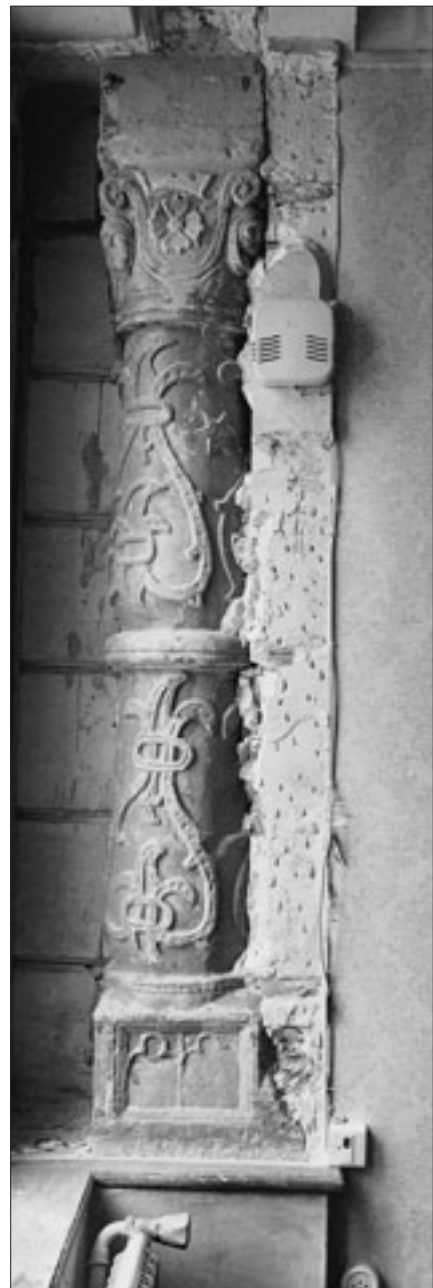
Abb. 3 Die Fenstersäule von 1564 kurz nach der Freilegung...

Freilegung der Fenstersäule von 1564 und von Dekorationsmalereien im Erker
Anlässlich des jüngsten Umbaus konnte in der Stube nach dem Entfernen der jüngeren Trennwand die mit Gips verschaltete Fenstersäule freigelegt und restauriert werden (Abb. 3, 4). Unter mehreren unifarbigen Anstrichen war die polychrome Farbfassung aus dem 16. Jahrhundert erhalten. Die Fenstersäule ist ein fester Bestandteil der aus Hauteriveststein gefertigten Architekturteile im ersten Obergeschoss der Gassenfassade. Das breit gelagerte sechsteilige Reihenfenster mit seinen fein profilierten Gewänden sowie der reich verzierte und 1564 datierte Erker stammen, wie der frühere Denkmalpfleger Gottlieb

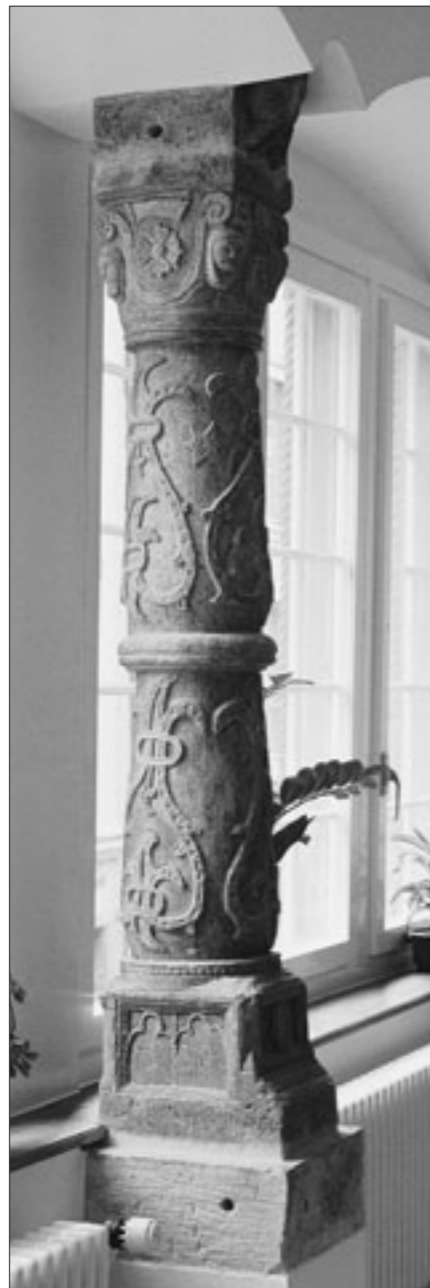
Abb. 4 ... und nach der Restaurierung von 2003 (vgl. auch Farbabbildung Seite 107).

Zahlreiche, nur schwach erhaltene Farbspuren zeigten, dass die reich verzierten Architekturelemente der Fenstergruppe und des Erkers einst ebenfalls farbig gestrichen waren. Erkennbar waren Blau, Rot und Grün. Die endgültige Reinigung auf den «nackten» Stein erfolgte 1962, als im Rahmen einer Fassadenrenovation alle Farben abgewaschen wurden. *Markus Hochstrasser*

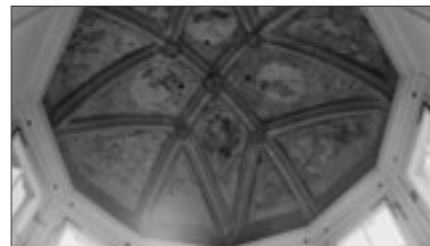
Abb. 5 Das dekorativ ausgemalte Gewölbe im Erker nach der Restaurierung (vgl. auch Farbabbildung Seite 106).

Am Netzrippengewölbe im Erker wurden bei Sondierungen durch einen Restaurator unter mehreren jüngeren Anstrichen Dekorationsmalereien von 1564 entdeckt, die ebenfalls vollflächig freigelegt und restauriert werden konnten. Die Füllungen des Gewölbes sind mit kreisrunden Tondi bemalt, in denen Portraits von behelmten Kriegerern zu erkennen sind. Rankenwerk mit fantasievollen Blüten und rote Begleitbänder komplettieren die Dekorationen zu einem abwechslungsreichen Gesamtkunstwerk (Abb. 5). Die auf den Kreuzungen der Gewölberippen plastisch aus dem Steinmaterial herausgearbeiteten Schildchen enthalten schwache Reste aufgemalter Familienwappen der von Sury, Arregger, Klenzi und Tugginer. Das Schild im Mittelpunkt zeigt das Zunftwappen der Schmiede.

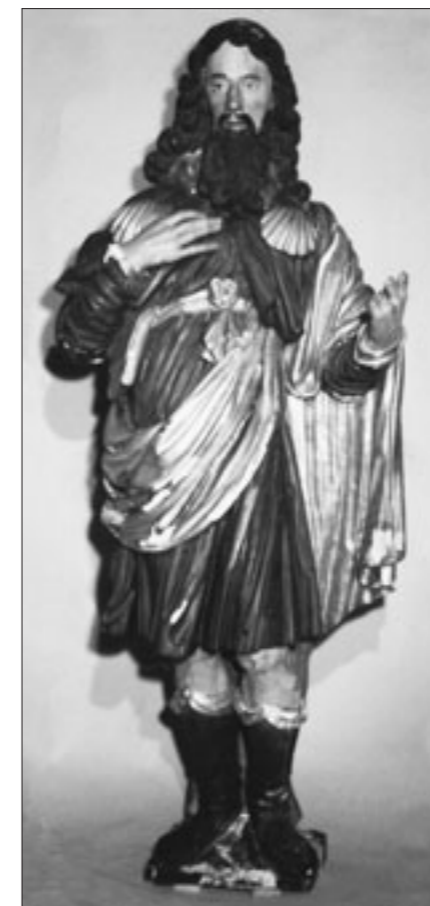
Abb. 1 Die Skulptur des hl. Jakobus vor...

in Schollen vom Holzträger ablöste, was bereits zu erheblichem Fassungsvverlust geführt hatte. Zudem wies die Figur im Sockelbereich auch einige Wurmfrassstellen auf, und an der linken Hand fehlten alle Finger. Vor der Restaurierung wurde die Holzfigur zunächst auf ihre Farbfassungen hin untersucht. Es zeigte sich, dass die Jakobus-Skulptur mehrere übereinander liegende polychrome Fassungen und Teilfassungen besass. Für die Restaurierung entschied man sich, die ursprüngliche Farbigekeit nach Befund wiederherzustellen.

Dazu musste zunächst die lose Fassung gesichert und zurückgeklebt, danach die sichtbare Fassung chemisch entfernt sowie die Kreide-Zwischengrundierung mechanisch abgetragen werden. Die anschliessenden restauratorischen Massnahmen an einzelnen Figurenteilen fielen je nach Befund unterschiedlich aus. So konnte vom Inkarnat an Gesicht und Händen die intakte Zweitfassung freigelegt werden, wobei Fehlstellen ausgekittet und im Umgebungston einretouchiert wurden. Die bestehende Fassung des Gewandumhangs konnte dagegen belassen werden, lediglich einige Ausbesserungen und gewisse Retouche in Gold und Silber waren notwendig. Die Farbuntersuchungen zu Cape, Gewand und Stiefel hingegen hatten klar gezeigt, dass die jüngste braune Fassung eine spätere Zutat ist und diese Teile der Jakobusfigur ursprünglich versilbert beziehungsweise vergoldet waren. Entsprechend diesem Befund wurde das Gewand neu versilbert, anschliessend stark zurückgenommen und oxidiert. Alle Silberpartien erhielten eine Schutzlasur. Die Vergoldung von Cape und Stiefel erfolgte ebenfalls nach Befund, wobei das bestehende schwarze Poliment der Zweitfassung verwendet werden konnte. Danach wurde die Vergoldung patiniert und der Umgebung angepasst. Die Finger der linken, beschädigten Hand wurden alle ergänzt und neu gefasst. Die Entfernung von überschüssiger Grundierung von den Haar- und Bartlocken lassen deren feine Schnitzarbeit wieder vollständig zur Geltung kommen. Fehlstellen wurden jeweils ausgekittet, im Umgebungston einretouchiert und mit Schlussfirnis überzogen. *Christine Zürcher*

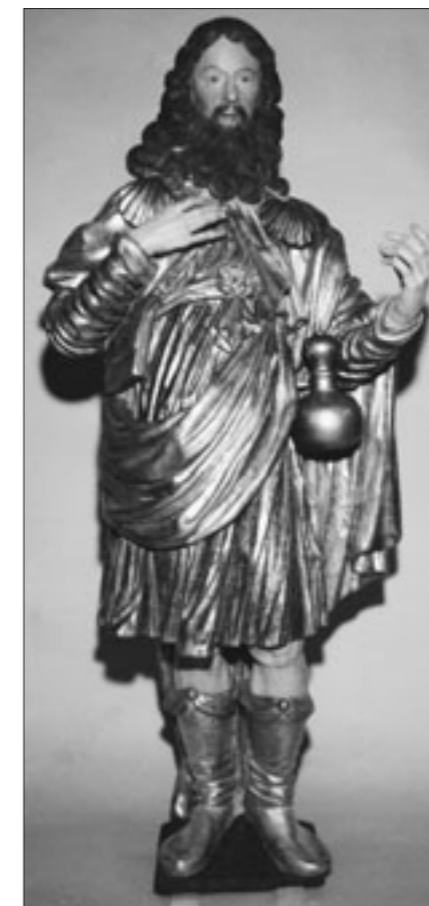
Abb. 2 ... und nach der Restaurierung 2003 (vgl. auch Farbabbildung Seite 108).

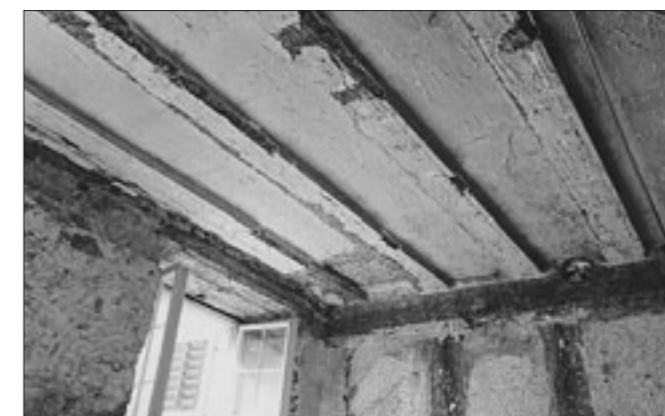
Abb. 1 Die vergipste Balkendecke nach der Demontage von zwei jüngeren darunter gehängten Gipsdecken, Fundzustand.

Decke: Über zwei jüngeren, flachen Gipsdecken kam die Ost-West laufende Balkendecke zum Vorschein. Die Balken und der eingeschobene Blindboden waren roh aufgebaut und mit einer Gipsglätte überzogen, die sich weitgehend vom Untergrund gelöst hatte (Abb. 1). Die anfängliche Idee, die Gipsglätte beizubehalten, liess sich technisch nicht mit einem vertretbaren Aufwand lösen, so dass sie schliesslich ebenfalls entfernt werden musste. An der freigelegten Balkendecke kamen Fragmente einer Dekorationsmalerei zum Vorschein. Die Blindbodenbretter waren von einem doppelten Filet gerahmt und die freien Flächen darin mit geometrischen Mustern – Rauten, kreisförmige Motive und Bänder im Sinn eines einfachen Beschlägwerks – bemalt. Das Beschlägwerk war ursprünglich hellgrau gefasst und einst teilweise mit (lateinischen?) Texten beschriftet, von denen sich aber nur schwache und nicht mehr zu entziffernde Reste erhalten hatten. Der Untergrund war ockergelb gestrichen und mit roten Tupfern flüchtig marmoriert. Ein direktes Vergleichsbeispiel zu dieser Decke ist 1645 datiert und befindet sich im Haus Hauptgasse 39 in Solothurn. Aufgrund des fragmentarischen Befundes entschloss man sich, auf die ursprüngliche Farbgebung zu verzichten und stattdessen die Decke nur in einem hellen Grau zu fassen und mit den geometrischen Motiven zu bemalen, die sich grossflächig als Bleistiftzeichnungen erhalten hatten (Abb. 2). Wände: Die spärlicher erhaltenen Malerieste an den Wänden wurden vollumfänglich im

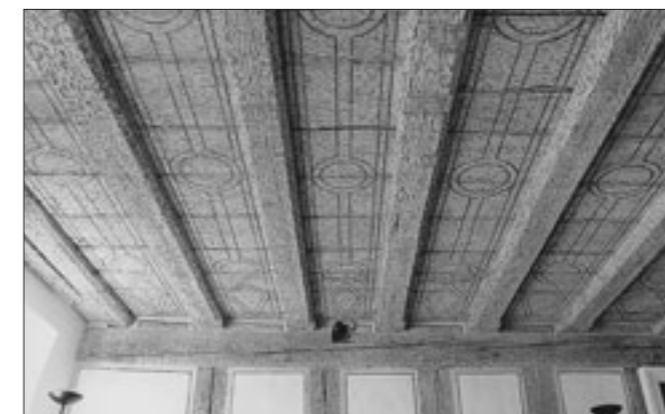
Abb. 2 Die Balkendecke nach der Restaurierung von 2003.

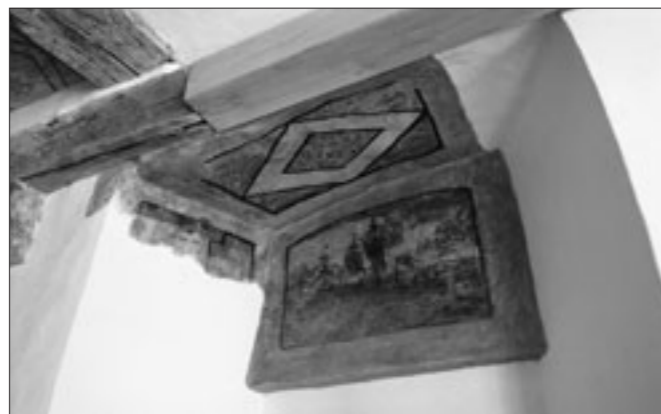
Abb. 3 Supraportenmalerei und Rest der Leibungsdekoration über der einstigen Gartentür nach Osten, nach der Restaurierung (vgl. auch Farbbildung Seite 108).

Fundzustand konserviert und gesichert. Eine besonders interessante Partie ist an der Ostwand in einer ehemaligen Türnische erhalten. Eine Supraporte zeigt hier eine Meerlandschaft mit einem altertümlichen, dreimastigen Segelschiff (Abb. 3). An der westlichen Ständerwand erfolgten neue Felder-rahmungen mit einfachen grauen Bändern und schwarzen Begleitlinien. Auf die hier einst vorhandene Girlandenmalerei wurde wegen des zu fragmentarischen Befundes verzichtet.

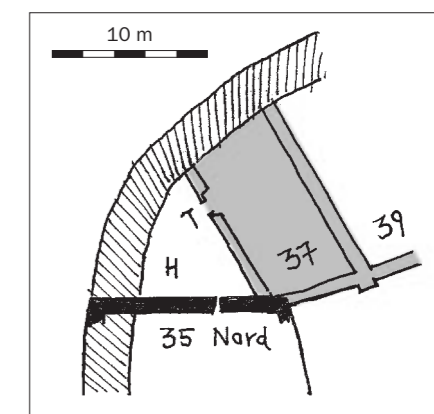
Abb. 3 Situationsplan Stalden 35/Nord und Stalden 37 mit bauhistorischen Befunden. Schwarz getönt die mittelalterliche Mauer mit dem Schlitzfenster im 1. OG. Hellgrau älteres Grundrissvolumen Stalden 37. H Hof, T Türöffnung aus dem Haus 37 in den Hof im Erdgeschoss, schraffiert spätrömische Castrumsmauer.

mauerten Innenhof grenzte. Noch immer ist die alte westliche Giebelmauer gegen diesen einstigen Hof über zwei Geschosse hoch erhalten. Im Erdgeschoss kam bei den Ausbrucharbeiten für den Liftschacht eine seit langer Zeit zugemauerte Türöffnung mit steinernem Gewände zum Vorschein, die einst in den Hof führte. Das südlich an diesem Hof liegende Haus Stalden 35 Nord öffnete sich im ersten Obergeschoss mit einem Schlitzfenster, dessen Gewände aus gesägten Tuffplatten bestand. Das Fenster sass in einem mittelalterlichen Bollensteinmauerwerk, das stellenweise ährenförmig verlegte Steinreihen und eine starke Brandbeschädigung mit schalig abgeplatzen Steinköpfen und starker Brandrötung aufwies (Abb. 5). Es handelt sich dabei um dasselbe Mauerwerk, das 1994 schon im Innern von Stalden 35 Nord beobachtet wurde (vgl. ADSO 1996, Seiten 142, 143).

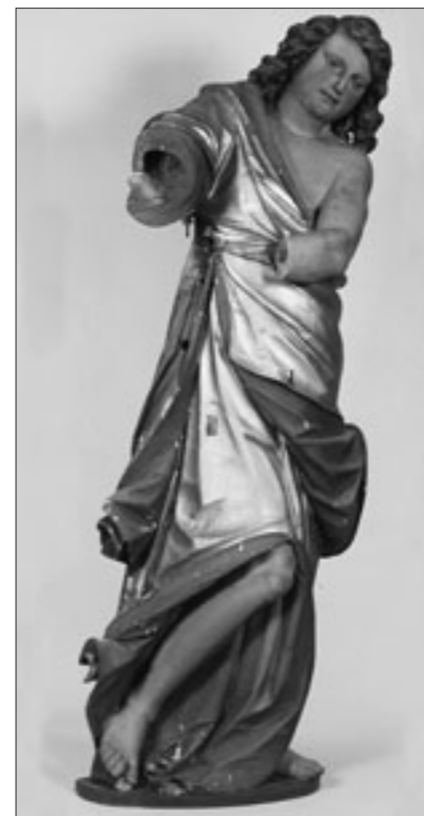
Abb. 2 Engelsfigur an der Chorbogenseite vor der Restaurierung.

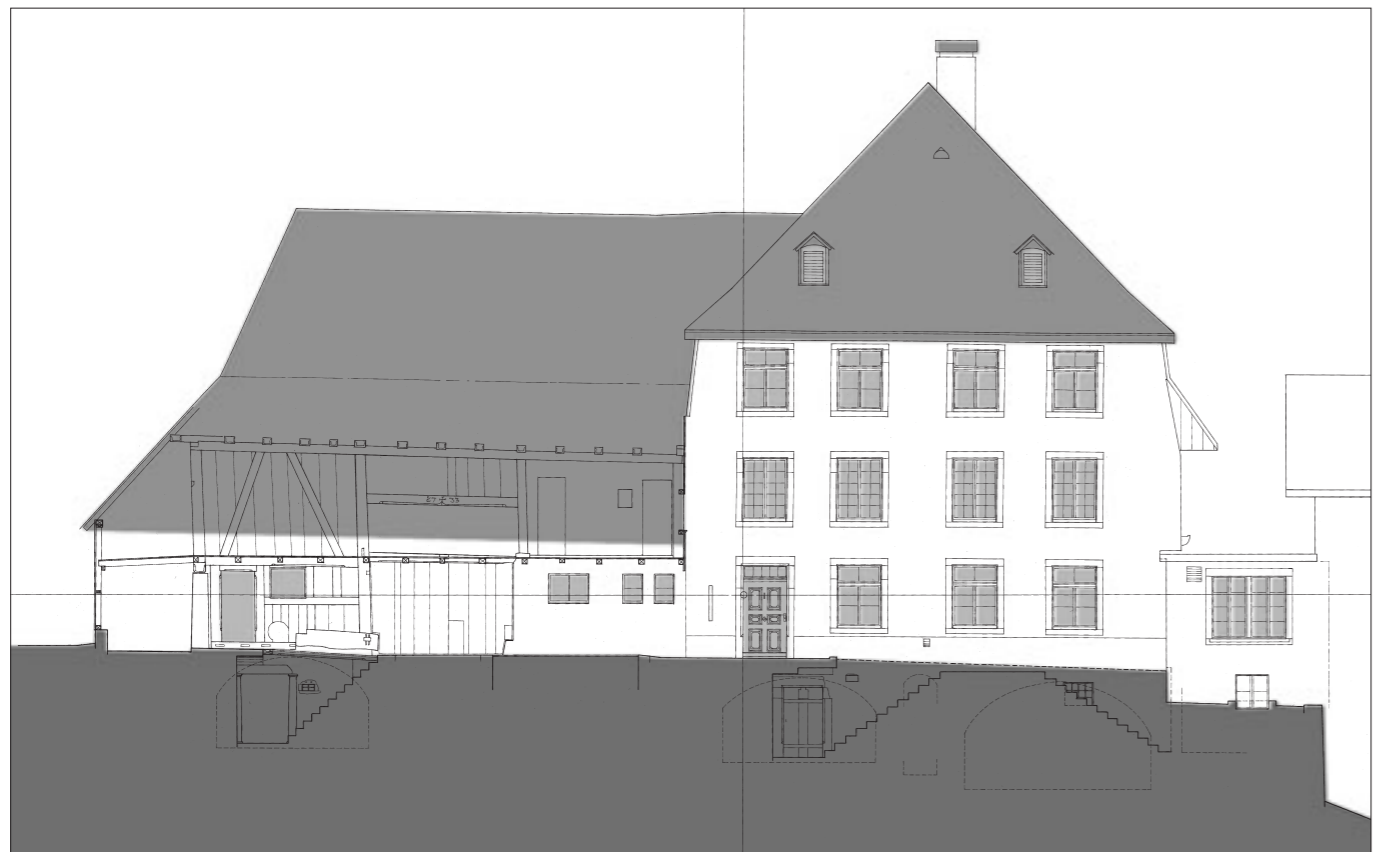
Abb. 1 Wolfwil, ehemaliges «Gasthaus Kreuz», Südfassade, Planaufnahme von U. Bertschinger, 2003.
