Restaurierungen und Bauuntersuchungen 2004

Aeschi, Kirche St. Anna, Innenrestaurierung

Beinwil, Spiesshaus

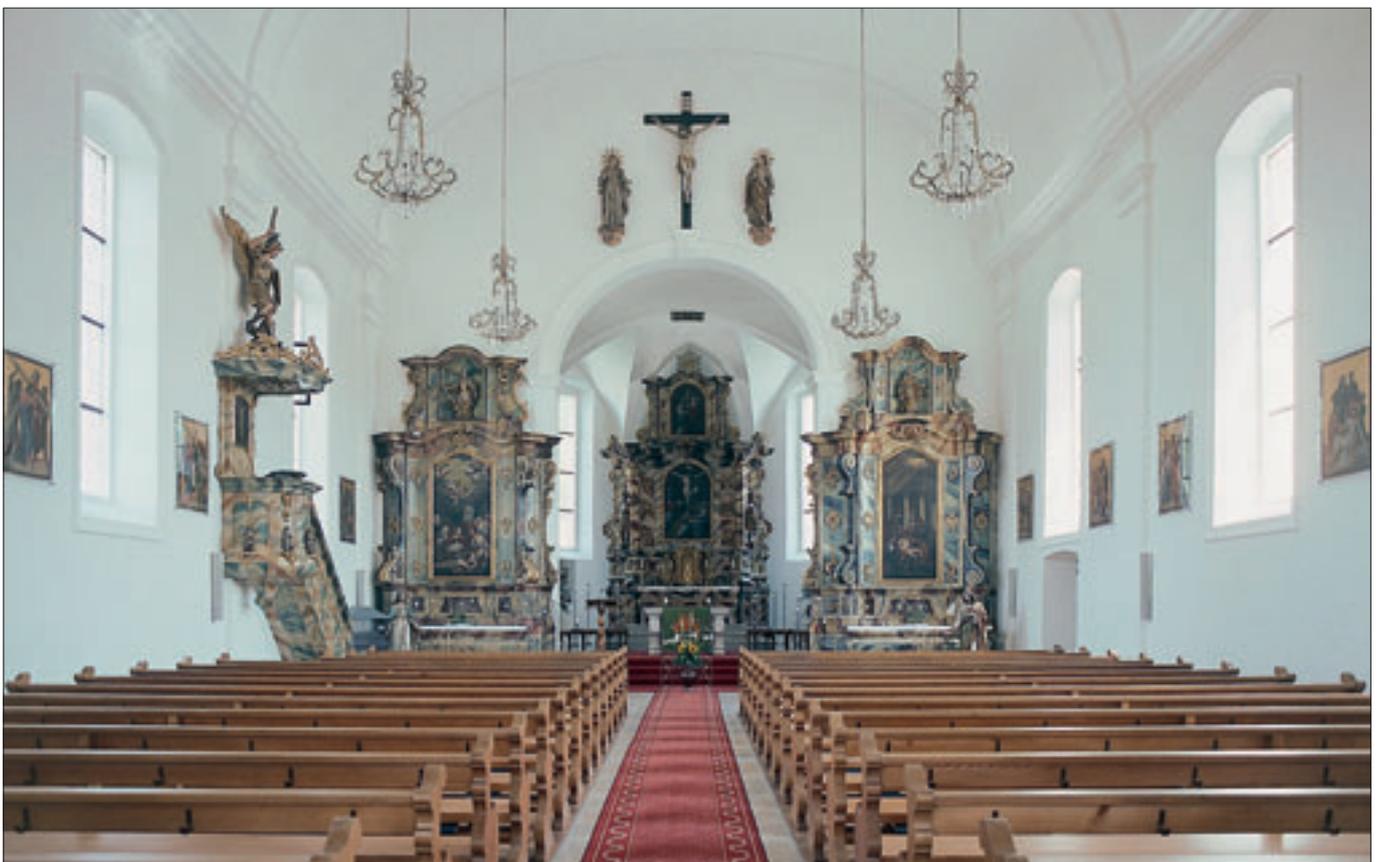
Abb. 1 Aeschi, Kirche St. Anna nach der Innenrestaurierung 2004/2005, Blick nach Osten in den Chor.

Nach Turmsanierungen in den Jahren 1981 und 1992–94 sowie einer Aussenrestaurierung 2002, drängte sich 2004 eine umfassende Innenrestaurierung auf. Nach eingehenden Voruntersuchungen wurde ein Restaurierungskonzept erarbeitet, das den Erhalt und die Konservierung der heute sichtbaren Fassung vorsah. Nach restauratorischen und materialtechnischen Untersuchungen wurden zunächst die Deckenaufhängung verbessert sowie die Decke neu isoliert. Nach Ausbesserungs- und Flickarbeiten auch an Boden und Wänden erhielt die ganze Raumhülle einen neuen Anstrich. Die Akustikanlage musste ebenfalls erneuert werden. Bei der Restaurierung der Innenausstattung entschied man sich ebenfalls für die Erhaltung des heutigen Zustandes. Die restauratorische Untersuchung der Altäre ergab zwar intaktes und gesundes Holzwerk, jedoch befanden sich die Farbfassungen, wohl vor allem durch sehr niedrige Luftfeuchtigkeit, in bedenklichem Zustand. Das Holzwerk des Kanzelbauches war hingegen stark beschädigt. An Altären, Heiligenfiguren und der

Kanzel wurden in der Folge Sicherungsarbeiten vorgenommen: Die bestehende Fassung zurückgeklebt, hintergossen und gefestigt; Fehlstellen, Ausbrüche und Risse wo nötig ausgekittet und ergänzt; abschliessend wurden partiell Retouches vorgenommen und Nachfirnisse angebracht. Der bis dahin an der südlichen Kirchenschiffwand angebrachte heilige Michael hat seinen Platz wieder auf der Kanzelverdachung. Die 1972/73 entfernten Skulpturen der Seitenaltäre wurden restauriert und jeweils vor einem Seitenaltar platziert.

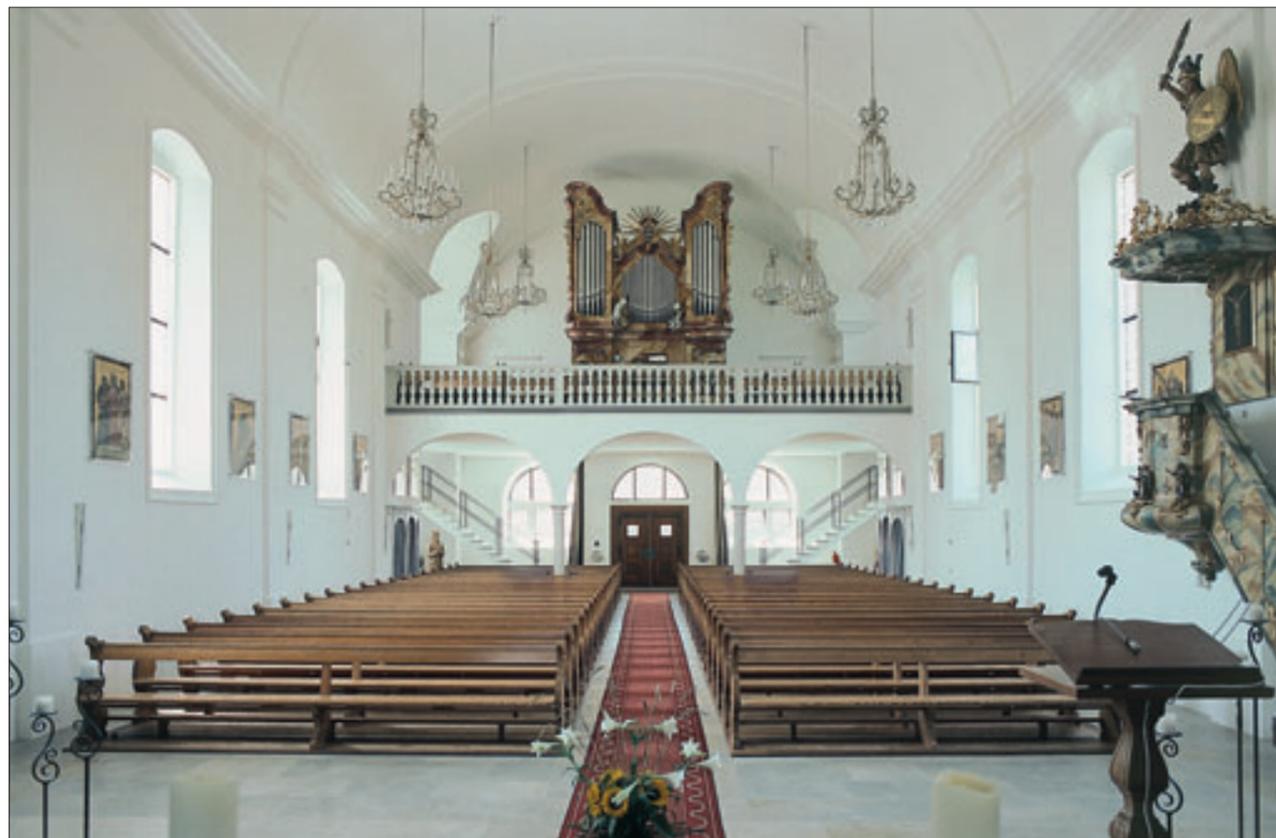
Abb. 2 Aeschi, Kirche St. Anna nach der Innenrestaurierung 2004/2005, Blick nach Westen.

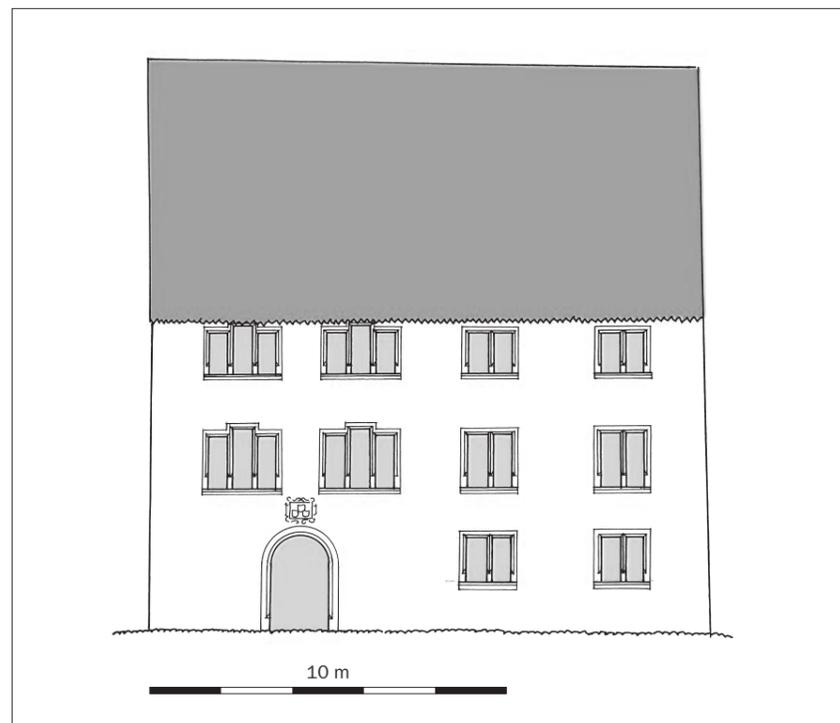
Abb. 4 Westfassade Rekonstruktionsversuch Zustand 1594.

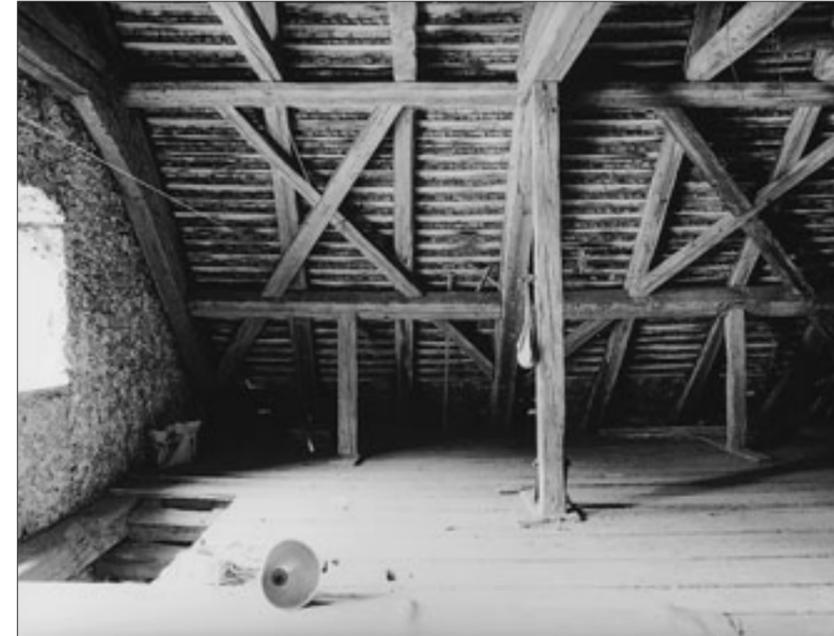
Abb. 12 Die weitgehend intakt erhaltene Dachkonstruktion mit sogenannten «Anderskreuzen», die als Windverstrebung dienen. Der liegende Dachstuhl ist laut Arbeitsvertrag 1594/95 von Wer(n)li Meyer aus Erschwil verfertigt worden. Zustand 1999.

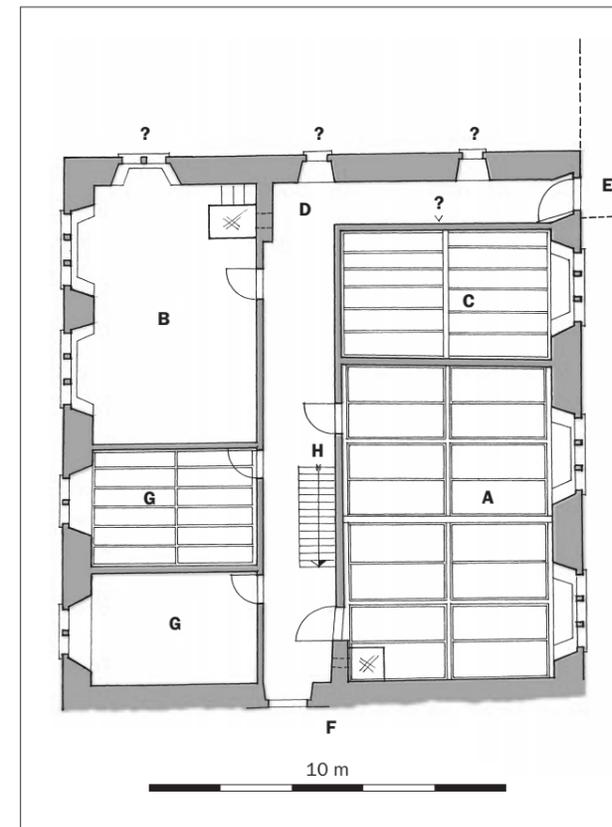
Abb. 13 Grundriss 1. Obergeschoss, Rekonstruktionsversuch Zustand 1594. Mit Fragezeichen versehen Mögliche Tür- und Fensteröffnungen, die durch jüngere Umbauten zerstört wurden. **A** Ehemaliger Saal mit zwei Staffelfenstern nach dem Hof. **B** Stube in der Nordwestecke. **C** Nebenstube. **D** Winkelförmiger Korridor, der vom Kreuzgang **E** durch das Spießhaus in die Kirche **F** führt. **G** Kleinere Zimmer mit Doppelfenster (Gästezimmer?). **H** Treppenaufgang ins 2. Obergeschoss.

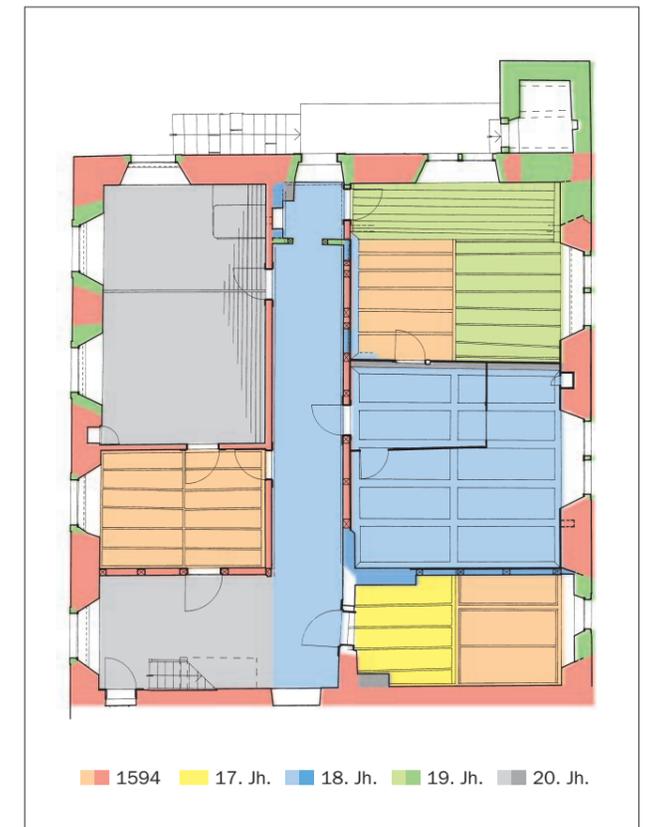
Abb. 14 Grundriss 1. Obergeschoss, Zustand 1999 mit eingezeichneten Bauphasen. Die flächigen Färbungen in den Räumen betreffen die Holztäfer- und Gipsdecken.

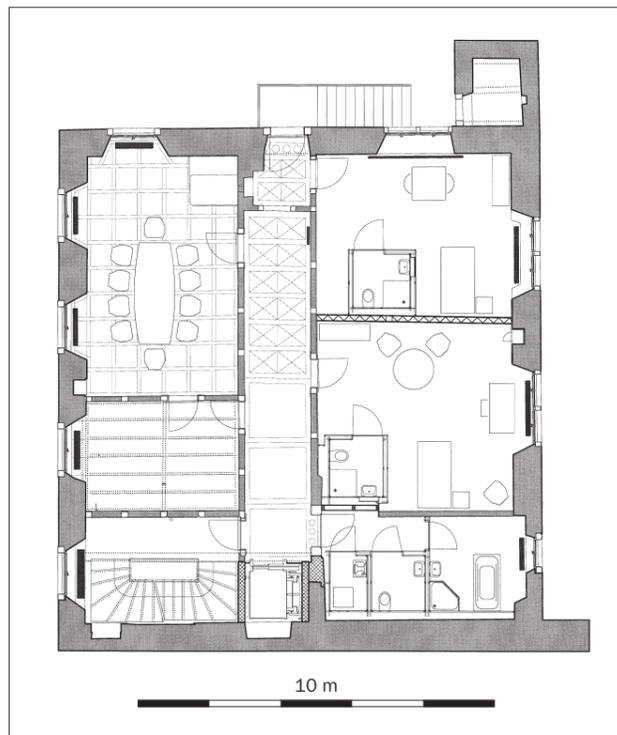
Abb. 15 Grundriss 1. Obergeschoss, Zustand 2004 nach den Umbauten.

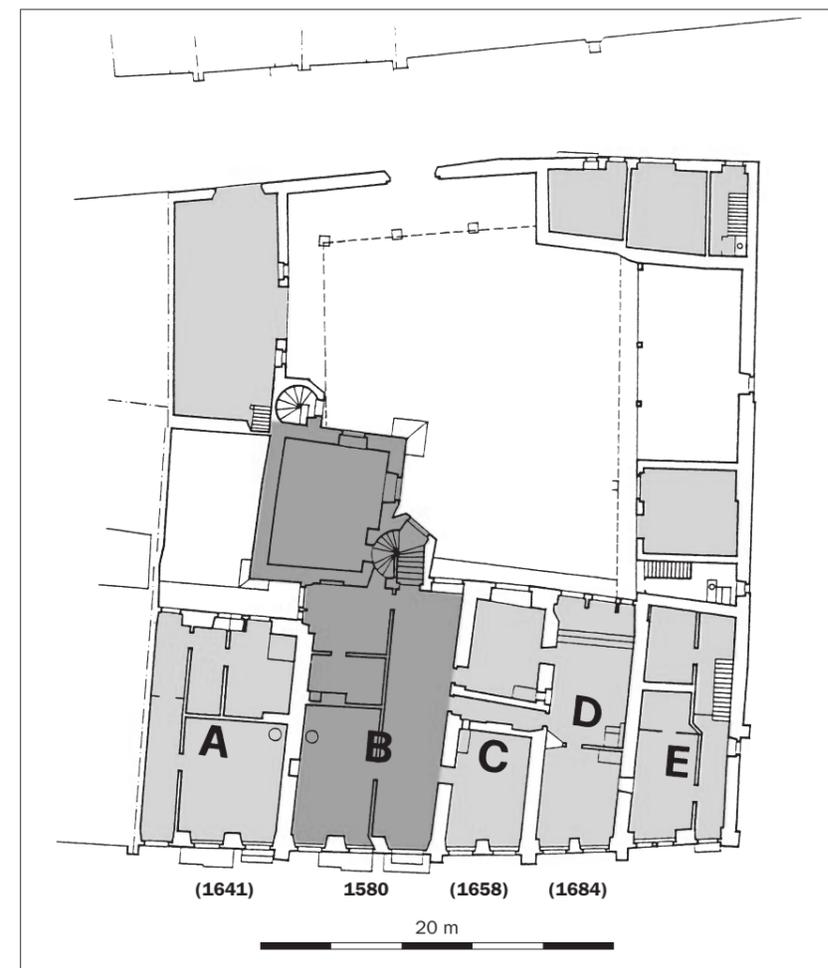
Abb. 1 Gesamtgrundriss Gemeindehauskomplex, Zustand 1867. Dunkelgrau gerastert Das ehemalige Haus von Grissach, A–E die einst selbständigen Häuser. Fett gedruckt Baudaten, in Klammern: Jahr des Zukaufs zu B.

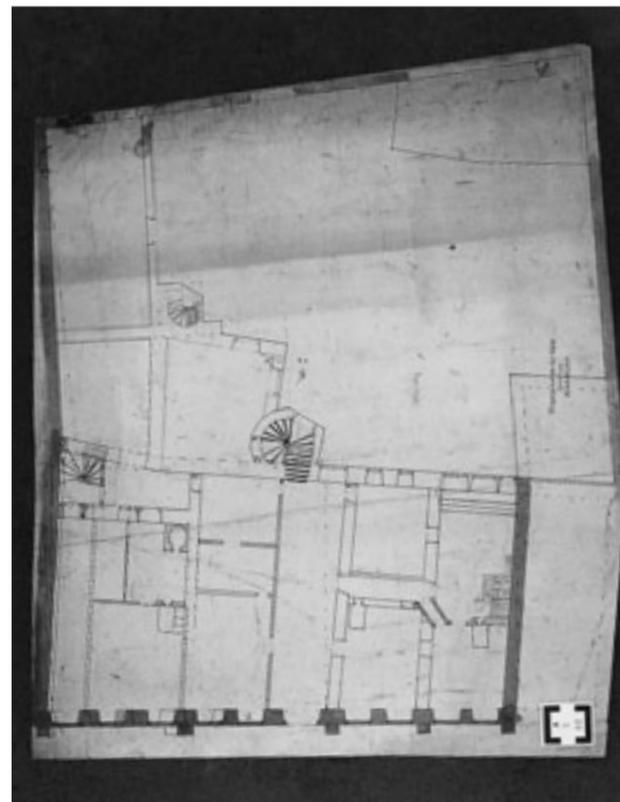
Abb. 2 Historischer Grundrissplan um 1700/1710. Interessant sind die grundrisslichen Details. Die einzelnen einst selbstständigen Häuser lassen sich anhand der Brandmauern und der Stützpfeiler an der Gassenfassade noch ablesen. Die Wohnnutzung ist in den Häusern **A** (ganz links) und **D** (ganz rechts) anhand der Küchen und Stuben noch gut sichtbar. Im grossen Innenhof erkennt man neben dem Treppenturm von 1580 eine zweite Wendeltreppe, welche den (im Plan nicht eingezeichneten) hölzernen Laubengang erschloss. Eine weitere Wendeltreppe, wahrscheinlich aus Holz, sitzt im engen Innenhof hinter dem Haus **A**. Sie steht in Verbindung mit einem Korridor, der zur Haustür an der Gasse führt und erschloss die Obergeschosse dieses Baus. Im Gassenfassadenbereich sind zwei verschiedene Zustände übereinander gezeichnet: fein ein älterer und dunkel getönt ein projektierte neuer, mit dem eine gleichmässige Gliederung der Fensterachsen erreicht werden sollte. Die Korrektur wurde schliesslich ausgeführt, vgl. Abb. 1, sie hatte unter anderem auch Anpassungen im Dachbereich zur Folge, wo eine durchgehende Traufe erstellt und zu diesem Zweck eine neue Dachvorsprungslösung realisiert wurde. Gemäss den Resultaten der Dendrountersuchung erfolgten diese Umbauten um 1710.

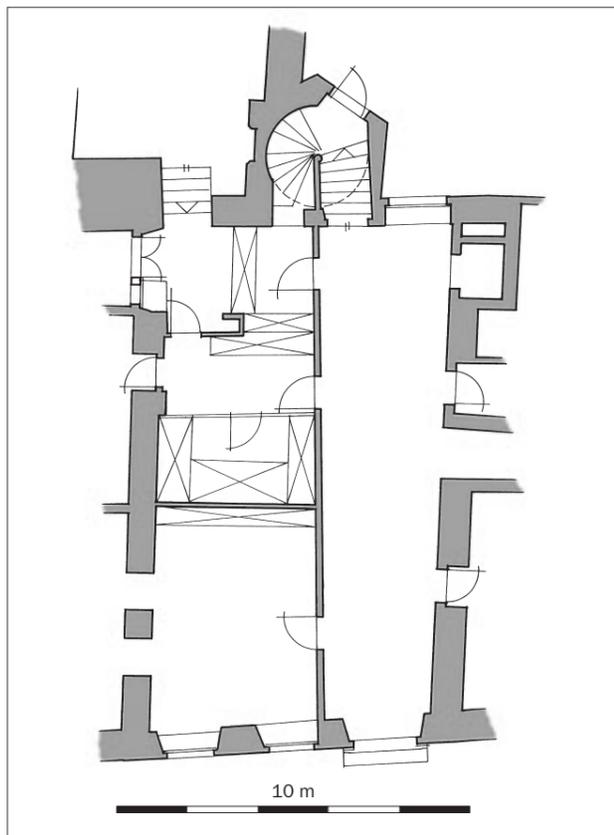
Abb. 3 Grundriss ehemaliges von Gissach-Haus vor dem Umbau, 2003.

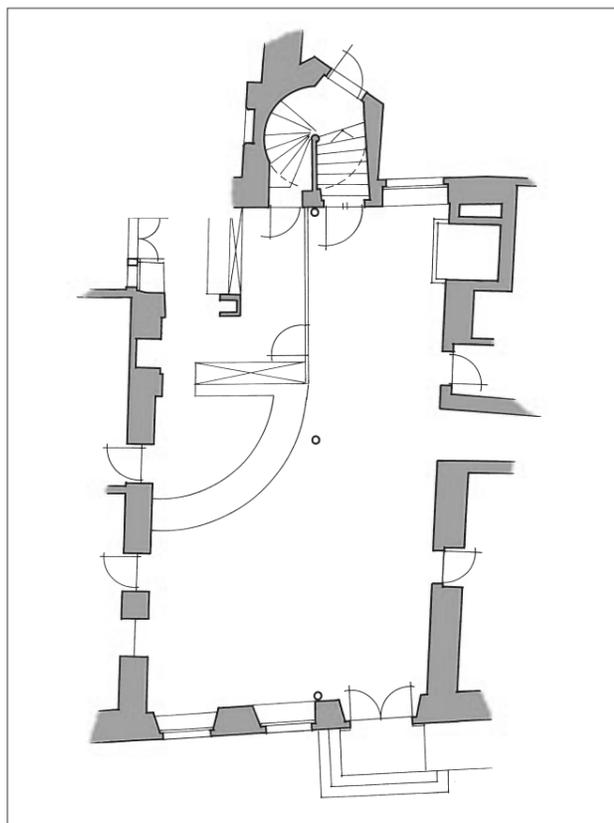
Abb. 4 Grundriss ehemaliges von Gissach-Haus nach dem Umbau, 2004.

2004 erfolgte nach sorgfältigen Vorsondierungen durch das Hochbauamt der Einwohnergemeinde ein Umbau des Parterres. Der lang gezogene mangelhaft belichtete Korridor, der auch als Warteraum für die Einwohnerdienste benutzt wurde, und die dazugehörigen Büros der Einwohnerkontrolle und der Steuerverwaltung sowie die Nebenräume wurden neu konzipiert und modern umgestaltet. Dabei ist der Korridor zu Gunsten einer grösseren neuen Raumeinheit aufgehoben worden und es konnte hier die

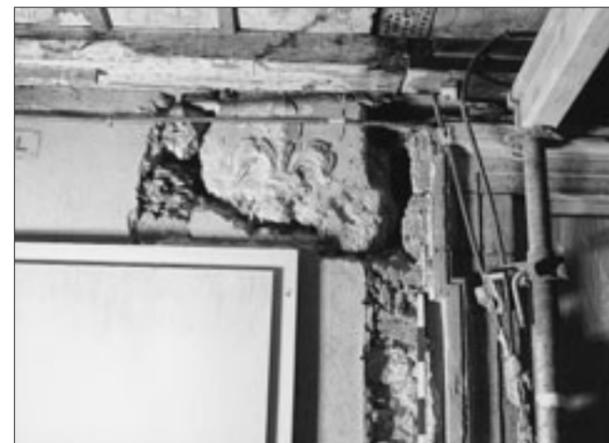
Abb. 5 Befund über der ehemaligen Tür zum Treppenturm. Der lilienförmige Dekor ist in ein Werkstück aus Hauteriveststein gehauen, er ist wahrscheinlich Teil einer früheren Türrahmung aus der Bauzeit von 1580. Rechts die um die Mitte des 17. Jahrhunderts neu erstellte Tür zum Treppenturm.

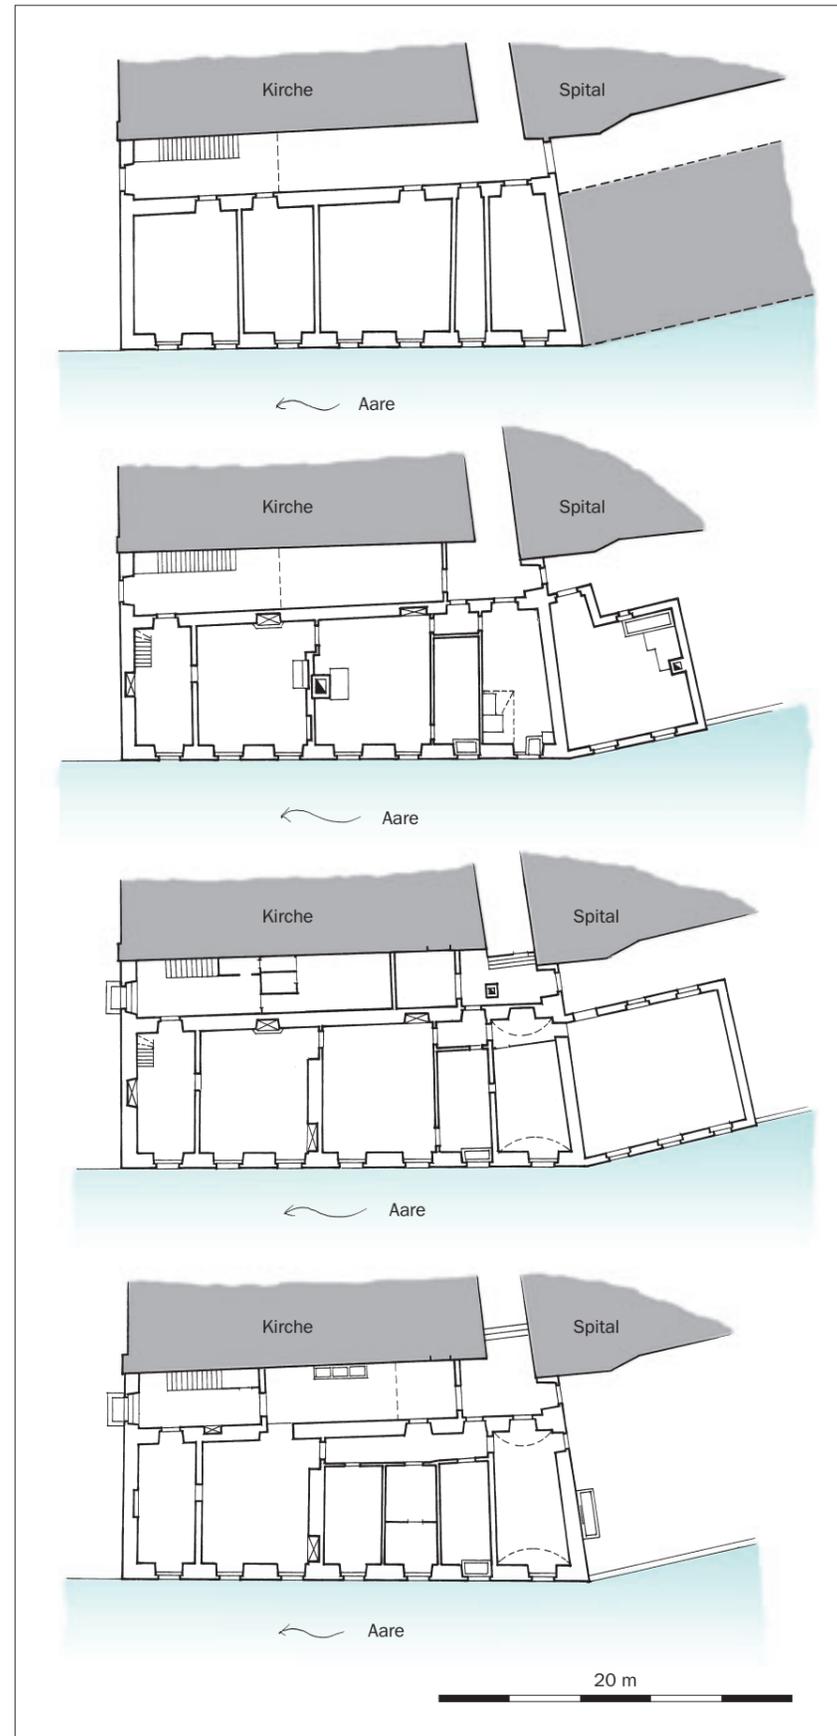
Abb. 1 Grundriss Erdgeschoss im Wandel der Zeit, 1765, um 1870, 1982, 2004.

Durch Umbauten im 18. und 19. Jahrhundert entstand eine veränderte Grundrissituation. An der Stelle des Gebäudes westlich am Haus (rechts) entstand ein eingeschossiges Waschhaus (vgl. Abb. 7, 8).

Nach den Umbauten von 1987 und 2004 entstand eine engmaschigere Grundrissstruktur, während der Innenhof freigeräumt und die zweigeschossige Dampfwascherei von 1883 ersatzlos abgebrochen wurde.

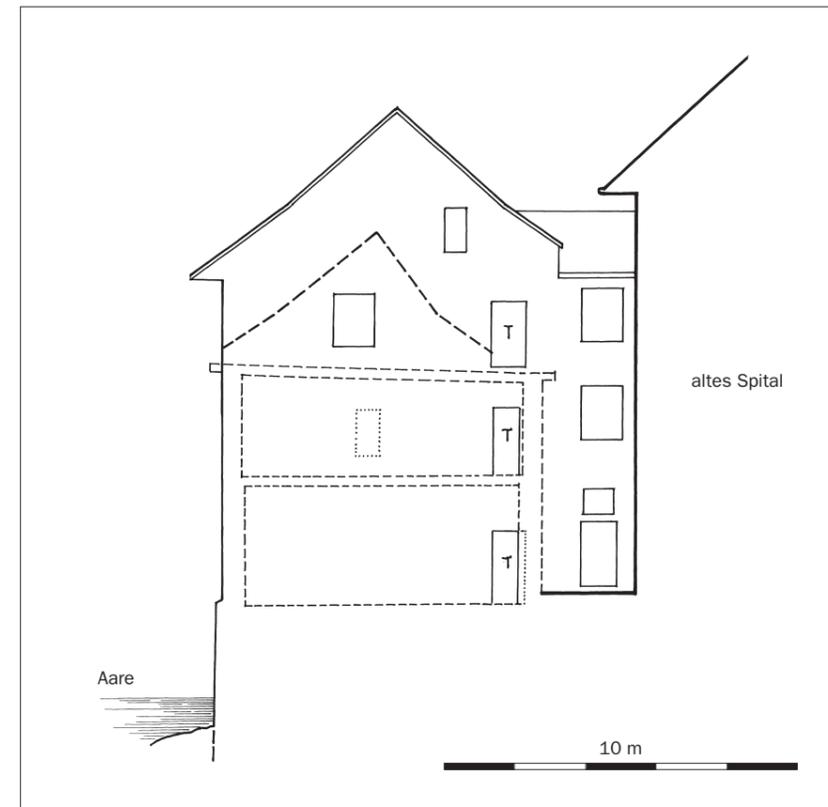
Abb. 13 Ansichtsskizze Südwestfassade mit Befunden von 1986.

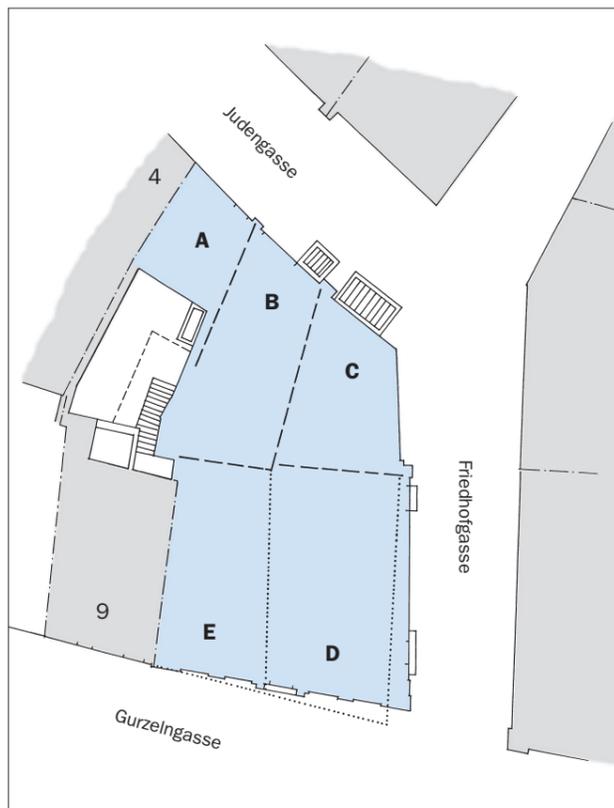
Abb. 1 Situationsplan Gurzelgasse 11.
Blau getönt Heutiges Bauvolumen.
Strichpunktierte Linien Aktuelle Parzellengrenzen.
Gestrichelte Linien Ältere im Bau noch ablesbare Parzellierungen.
Punktiert Rekonstruiertes Bauvolumen der beiden Vorgängerbauten vor 1691–93, im Keller noch ablesbar.
A–E Die einst selbstständigen Häuser, die zwischen dem späten 17. Jahrhundert und ca. 1750 zur heutigen Liegenschaft zusammengefasst wurden.

Bekanntlich ist das Haus 1691/93 nach dem Abbruch von zwei älteren Vorgängerbauten neu errichtet worden (Abb. 1, D, E). Hinter der reich instrumentierten und für Solothurn einzigartigen Fassade (Abb. 2) erwartet man entsprechende Interieurs. Da der Bauherr nur zehn Jahre nach der Bauvollendung starb, kam es schon in der ersten Hälfte des 18. Jahrhunderts zu etlichen Besitzerwechseln. Dabei ist das Haus einmal, nämlich 1709, durch den Ankauf einer Nachbarliegenschaft vergrössert worden (Abb. 1, B). Mit den Handänderungen waren zahlreiche bauliche Anpassungen verbunden. Eine Beruhigung trat auch in der Besitzphase von 1741 bis 1820 nicht ein, als das Haus Franz Joseph Wilhelm von Vigier und seinen Nachkommen gehörte. In dieser Zeit wurde die Liegenschaft durch den Zukauf des nachbarlichen Hinterhauses (Abb. 1 A) nochmals vergrössert. Die 1784 vorgenommene lebenslängliche Vermietung an den Tresorier am Ambassadorshof, Auxillon de Bereville, hatte Auswirkungen auf die Innenausstattung, die mit französischen Importprodukten dem Status des Mieters angepasst wurde. Überreste der bauzeitlichen Ausstattung im 1. Obergeschoss sind rar, lediglich eine mit einfachen Stuckborden verzierte Korridordecke im Bereich der heutigen Küche (Abb. 3) und die mit Pavatexplatten verdeckten Reste eines mit Leimfarben und Goldbordüren bemalten Wandtäfers mit einstmals profilierten Felderrahmungen im Salon Nordwest sind bis zum jüngsten Umbau erhalten geblieben (Abb. 4, 5).

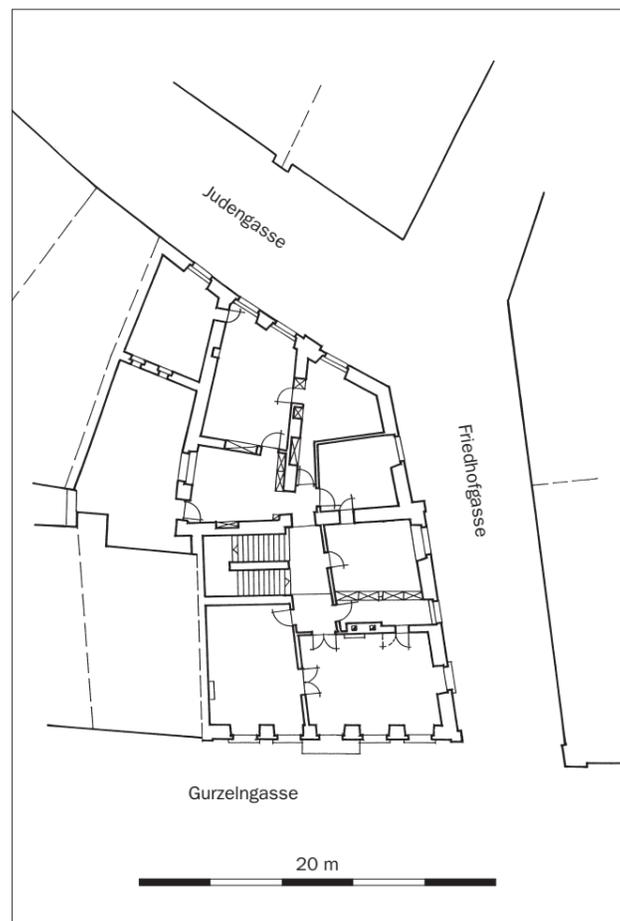
Abb. 7 Grundriss 1. Obergeschoss vor...

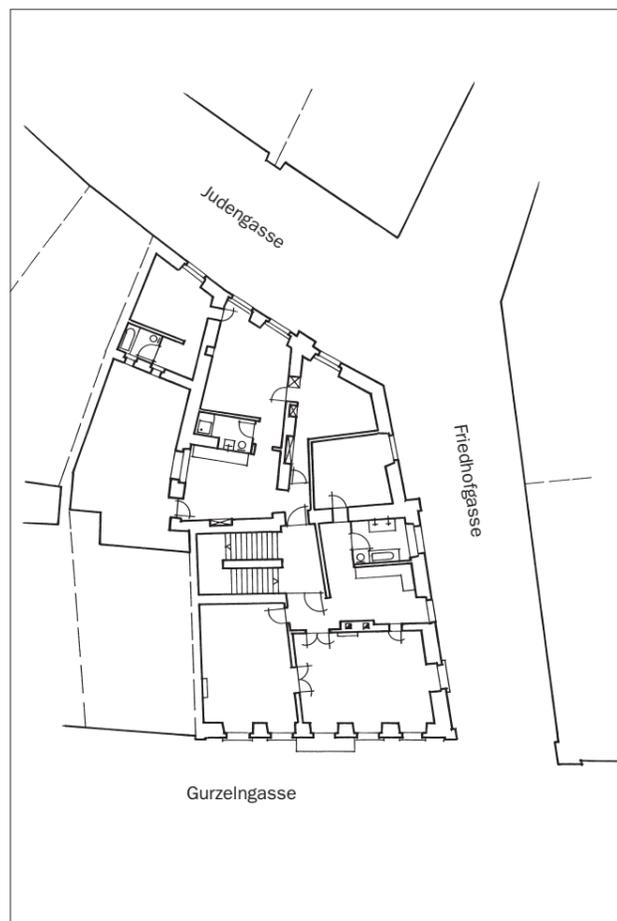
Abb. 8 ... und nach dem Umbau von 2004.

rückhaltend aufgefrischt, Wände, Decken und Türen neu gestrichen, die Parkettböden gereinigt und frisch gewachst. Um wieder eine zeitgemässe Wohnsituation zu schaffen, mussten die sanitären Bereiche gründlich durchdacht und überholt werden. Der Einbau einer neuen Küche und eines Bades erfolgte an der Stelle der alten Küche im mittleren Grundrissbereich auf der Westseite, wo sich ein schmaler, schlecht nutzbarer Korridor und eine alte geräumige Küche befanden. Mit dem Einbau einer neuen, schalldichteren Wohnungsabschlusswand im Treppenhaus

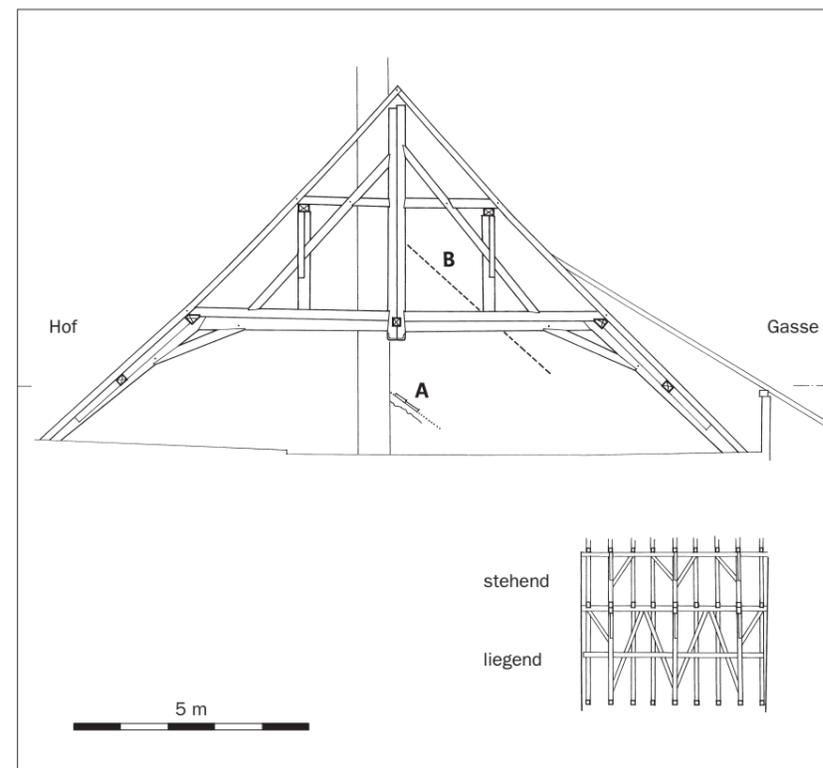
Abb. 2 Querschnitt durch den Dachstuhl von 1635. A Älterer Ortsabschluss zum Dach des westlichen Nachbarhauses Gurzelgasse 19 aus spätmittelalterlichen Hohlziegeln. B Negativabdruck älteres Dach zu Gurzelgasse 17.

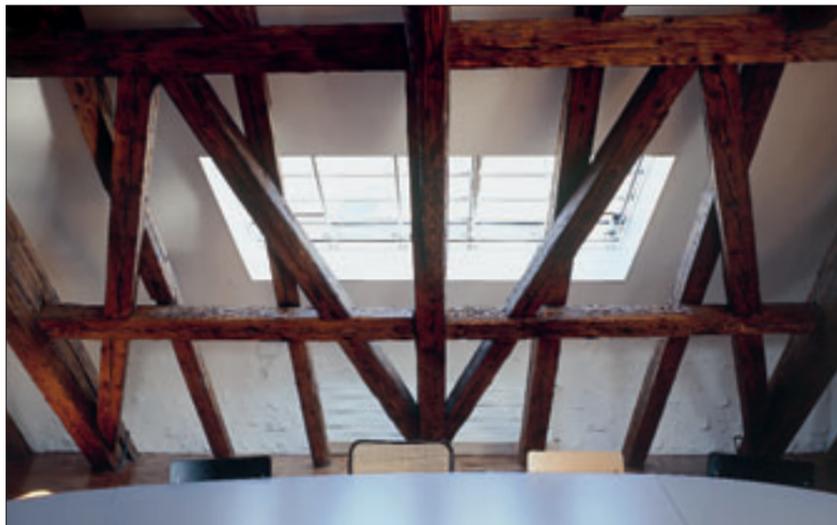
Abb. 4 Die intakt erhalten gebliebenen Windverstrebrungen in der nördlichen Dachfläche mit dem neuen Fenster in der Dachfläche.

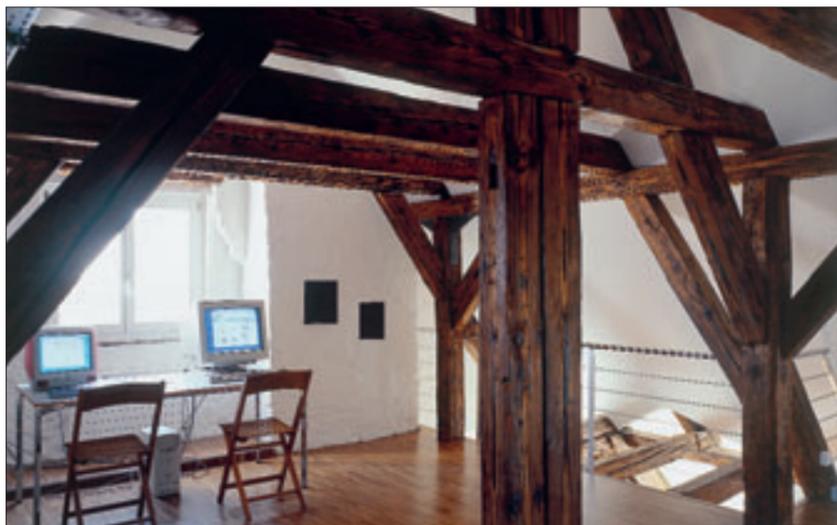
Abb. 5 Stehende Konstruktionselemente des Dachstuhls von 1635 über dem Kehlgebälk.

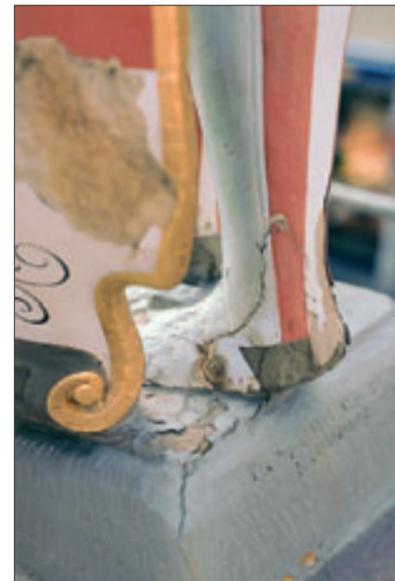
Abb. 4 Schadenbild Sockel-Farbabplatzungen und Risse im Stein als Alarmzeichen einer akuten Gefährdung, November 2002.

im Bein- und Fussbereich massive Schäden abzeichneten. Stellenweise waren grössere Risse zu erkennen, die auch die Statik der Figur gefährdeten. Aus diesem Grund entschied man sich, die Figur zu demontieren und nach einer genauen Schadenanalyse vorerst bildhauerisch zu restaurieren. Drei Faktoren hatten zu den Schäden geführt:

2. Anlässlich der Restaurierung von 1977 war die Neigestellung der Figur durch eine zusätzliche Sockelplatte korrigiert worden, dazu wurde eine Natursteinplatte aus Hauterivestein gefertigt, die den alten Sockel umfasste. Da dieses Steinmaterial deutlich weniger Kapillarität aufweist als jenes der Figur, drang durch undicht gewordene Fugen Wasser ein, das sich im neuen Sockel staute und langfristig schädlich wirkte.

3. Durch eine mechanische Belastung und Zugkräfte bei Besteigungen durch Unbefugte sind Bruchstellen zum Aufklaffen gebracht worden. Durch Frosteinwirkungen kam es zu massiven Zerstörungen des durchnässten Steinmaterials.

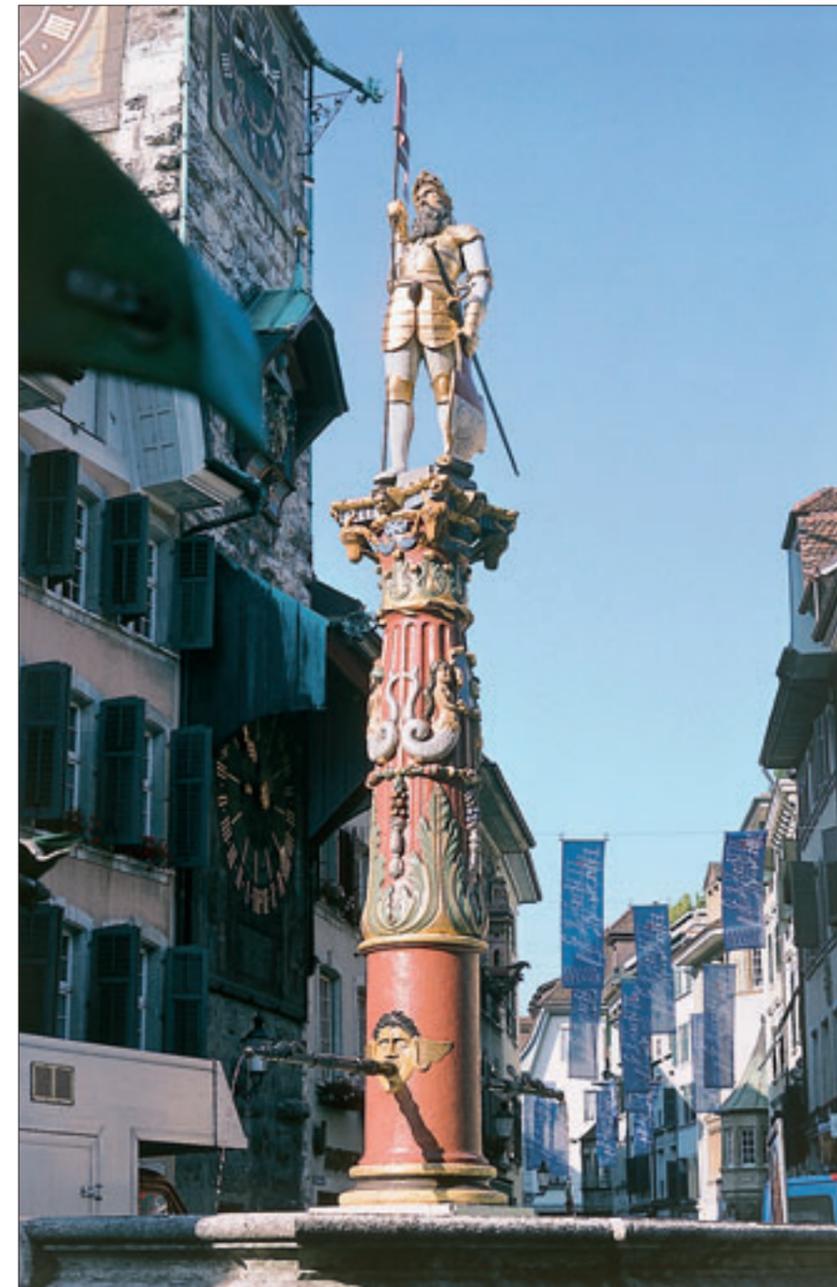
Abb. 5 Säule und Figur nach der Restaurierung von 2003/2004 (Juni 2005).

ren Steinmaterial, das anlässlich der 2004 abgeschlossenen Restaurierung petrologisch untersucht wurde. Es handelt sich um einen Jurakalkstein aus einem Bruch in Burregnon bei Delsberg.

Der folgende Rückschluss ist möglich: Die Säule stammt von 1587 und ist das Werk von Jakob Perroud aus Grissach und die Figur ist eine Generation jünger, stammt von 1613 und ist das Werk von Heinrich Müller aus Delsberg.
