Kurzberichte

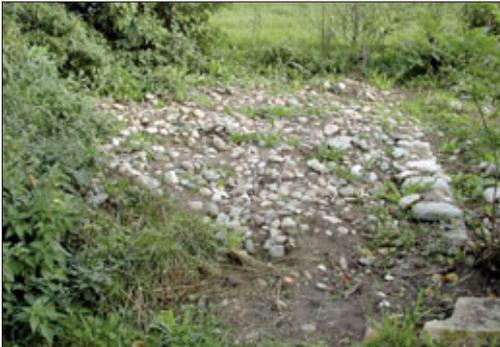
Abb. 1
Boningen / Fahrweg 41.
Mauer eines älteren Speichers
und Rollierung oder Versturzs-
schicht, gegen Süden.

2004 wurde der Speicher des sogenannten Zehntenhauses wegen Bauauffälligkeit abgebrochen. Unter dem Abbruchschutt beobachtete der Mitbesitzer E. Kiener ein Mauerchen und eine Steinschicht und meldete dies der Kantonsarchäologie. Die Mauer war 30–35 Zentimeter breit und 4 Meter lang, dürfte aber ursprünglich länger gewesen sein. Die Steine waren nur mit wenig Kalkmörtel gefügt. Wegen der einfachen Bauart dürfte es sich um die Sockelmauer eines früheren Speichers handeln. Der Katasterplan von 1880 zeigt an dieser Stelle einen kleinen Bau, der mit verschiedenen Nummern angeschrieben und wieder durchstrichen ist. Der 2004 abgerissene Speicher war demnach nur der jüngste in einer Reihe von immer wieder neu errichteten Kleinbauten. YLVA BACKMAN

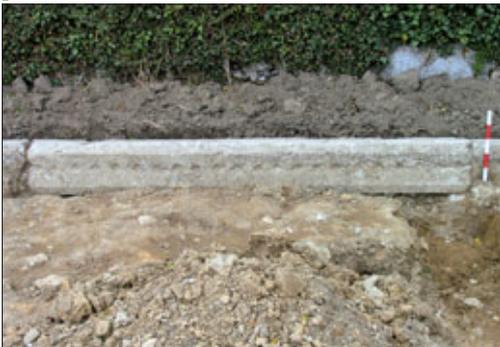
Abb. 2
Feldbrunnen-St.Niklaus/
Schloss Waldegg, Orangerie.
Deckplatte mit quadratischen
Vertiefungen für die Latten
eines Holzzaunes.

Das Gelniveau lag hier ursprünglich etwa 15 Zentimeter tiefer als heute. Besonders gegen das Orangeriegebäude hin reicht der gewachsene Fels fast bis an die Oberfläche. In die Treppe am Ostende des Orangeriegartens, welche auf das Broderieparterre hinaufführt, sind zahlreiche zerschlagene Architekturteile verbaut. Sie stammen höchstwahrscheinlich von der im 19. Jahrhundert zerstörten barocken Treppen- und Brunnenanlage beim Südeingang des Schlosses. Die Einfassung der Rabatte entlang der Stützmauer der Aussichtspromenade bestand aus auffallend grossen, sorgfältig behauenen Steinplatten. Sie dienten ursprünglich als Deckplatten auf der Promenadenmauer und trugen einen Lattenzaun aus Holz. Derartige Zäune sind auf verschiedenen Abbildungen von Schloss Waldegg zu sehen. HANSPETER SPYCHER

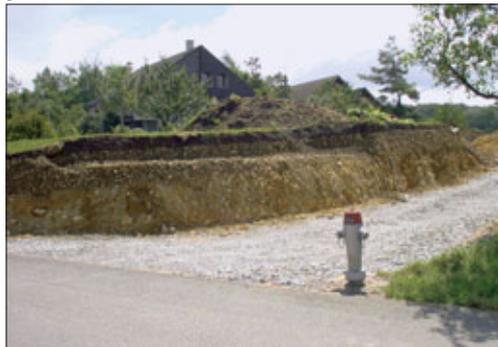
Abb. 3
Gempfen / Im Thal.
Das Wegprofil entlang der
Zufahrt zum Neubau, gegen
Südosten. In der teilweise
abgetragenen Schicht unter
dem Humus kamen die Funde
zum Vorschein.

Andreas Schrade aus Reinach BL meldete der Kantonsarchäologie im Mai 2005, dass er im Profil der Zufahrtsstrasse zu einer Baustelle einige spätmittelalterliche Tonscherben und Eisenschlacken gefunden habe. Als ich am folgenden Tag den Bauplatz aufsuchte, entdeckte ich in der unter dem Humus liegenden, braunen, teilweise abgebaggerten Kies-schicht, und auf der Deponie, weitere Eisenschlacken sowie Ofenlehm- und Keramikfragmente. Die Schlacken sind alle durch Korrosion stark verrundet. Darunter befinden sich sowohl Fliessschlacken, die beim Verhütten des Eisenerzes anfallen, als auch Kalottenschlacken, wie sie beim Reinigungsprozess des Roheisens durch mehrmaliges Ausschmieden entstehen. Obwohl auf den benachbarten Parzellen in der Folge noch weitere Neubauten verfolgt wurden, liess sich der Standort einer Eisenhütte nicht näher fassen. PAUL GUTZWILLER

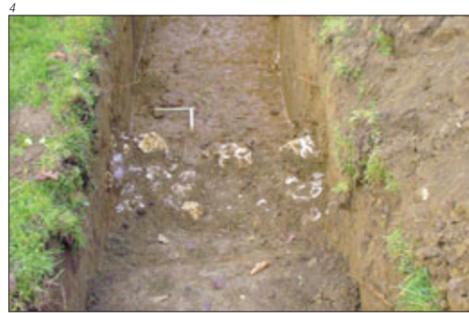
Abb. 4
Hofstetten-Flüh/Huetmatt.
Die Hofmauer im Sondier-
schnitt, gegen Norden.

Anfang November 2005 liess ich wegen eines geplanten Neubaus an der Römerstrasse drei Sondierschnitte anlegen. Damit sollte abgeklärt werden, ob sich die Umfassungsmauer des bekannten römischen Gutshofes dort ebenfalls nachweisen lässt (ADSO 2 1997, 72, Anm. 1). Da der Bauplatz direkt gegenüber den 1996 entdeckten, latènezeitlichen Eisenverhüttungsöfen lag, stellte sich auch die Frage nach eventuellen archäologischen Befunden ausserhalb der römischen Hofmauer. Die Hofmauer kam erwartungsgemäss in 50 Zentimeter Tiefe als ungemörteltes, dreilagiges Fundament an den Tag. Von weiteren Rennöfen waren keine Spuren zu erkennen. Eher überraschend war das Auftauchen eines kurzen Mauerstückes, das vermutlich zu einem aussen an die Hofmauer angebauten Gebäude gehörte. Seine Datierung in römische oder mittelalterliche Zeit beruht lediglich auf einer Handvoll unstratifizierter Scherben.

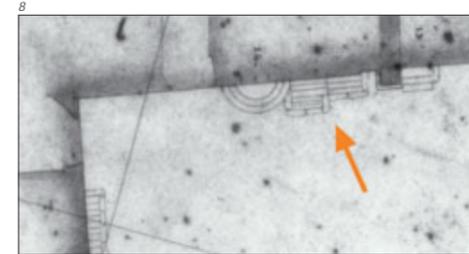
Abb. 8
Solothurn/vor Hauptgasse 67.
Ausschnitt aus dem Kataster-
plan von 1867/70 mit der
Eingangstreppe und der
Kellertreppe vor Haus Nr. 14
(heute 67).

In einem Werkleitungsgraben am Kronenplatz kamen im Juli 2005 vor der Raiffeisenbank, Hauptgasse 67, die Seitenmauern einer ehemaligen Kellertreppe zum Vorschein. Die Mauern waren aus Kalkbruchsteinen und Ziegelstücken gemauert und treppenseitig mit Zement verputzt. Die Treppe war demnach wohl erst im 20. Jahrhundert aufgegeben worden. Randsteine und Treppenstufen waren nicht erhalten. Der Kellerabgang ist im Katasterplan von 1867/70 eingezeichnet: Er führte von der Strasse zum Haus, machte dann einen Knick und führte dem Haus entlang in den Keller hinunter. Die ganze Treppe war rund 4 Meter lang und wahrscheinlich mit Holzbrettern abgedeckt.

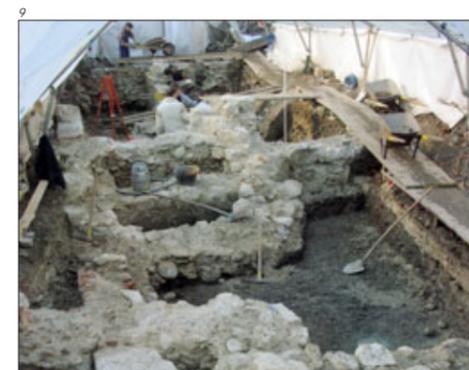
Abb. 9
Solothurn/Kronengasse 1
(Palais Besenval). Mauern der
Badstube und des Gartens.

Vor dem Umbau des Palais Besenval in ein Seminarzentrum untersuchte die Kantonsarchäologie von September 2005 bis Januar 2006 den betroffenen Teil des Palaisgartens. Vom Barockgarten des 1703–1706 errichteten Palais kamen ein Weg und zwei Brunnenfundamente zum Vorschein. Die spätmittelalterliche und frühneuzeitliche Bebauung lag unter einer bis zu 2 Meter mächtigen Aufschüttung. Hier konnten ein Abschnitt der Stadtmauer, Fundamente verschiedener Speicher, ein ummauerter Garten und ein Teil des Stadtbades untersucht werden. Zahlreiche Bild- und Schriftquellen ergänzen die archäologischen Ergebnisse: Das Bad wird 1472 erstmals erwähnt, 1642 umgebaut und 1705 abgerissen. Zahlreiche Schröpfköpfe, ein Rasiermesser und ein Kamm belegten den Badebetrieb. Weiter wurden 49 Münzen gefunden, so viele mittelalterliche und frühneuzeitliche Münzen wie bisher noch nie auf einer Ausgrabung in der Stadt Solothurn.

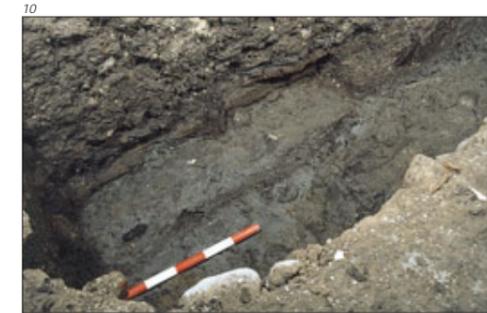
Abb. 10
Solothurn/Schaalgasse 10.
Der römische Holzkanal,
gegen Norden.

Beim Umbau des Hauses, das im südlichen Teil der Altstadt in der Nähe des spätrömischen Castrums liegt, hob die Kantonsarchäologie drei Sondierschnitte aus. Im Hinterhaus kamen ein neuzeitlicher Backsteinofen zum Vorschein und eine bereits im 18. Jahrhundert bekannte Wasserleitung aus Kalksteinplatten. Im Hinterhof legten wir die Mauerecke eines Vorgängerbaus frei und eine Wasserleitung aus Backsteinen, die von Norden her durch die Südmauer des Vorgängerbaus hindurch führte. Mauer und Wasserleitung datieren wahrscheinlich in die Neuzeit. Römische Überreste kamen im Vorderhaus zum Vorschein. Unmittelbar unter einem neuzeitlichen Backsteinboden folgte eine 30–40 Zentimeter mächtige, dunkle Schicht mit römischer Keramik. In dieser Kulturschicht lag eine 2 Meter lange, Ost-West verlaufende Holzleitung. Die 30 Zentimeter breite Rinne bestand aus seitlichen Brettern, die mit Steinen und kleinen Pfosten fixiert waren, und war mit einem Holzbrett überdeckt.

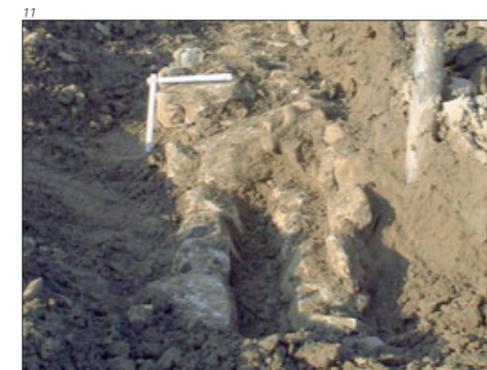
Abb. 11
Witterswil/Ebni.
Ansicht der im Vordergrund
aufgebrochenen Drainage-
leitung, gegen Nordosten.

Da in dieser Gegend schon mehrere Lesefunde getätigt wurden, beobachtete ich im Sommer 2005 den Aushub für ein Wohnhaus und einen Reitstall. In den Profilen eines Leitungsgrabens, der von der Hauptstrasse zur Baustelle führte, fand ich spätmittelalterliche Ofenkeramik und ein römisches Leistenziegelfragment. Weitere Funde oder Befunde kamen jedoch weder in den Baugruben noch im Aushubmaterial zum Vorschein. Eine Ausnahme bildete eine neuzeitliche Drainageleitung aus sorgfältig geschichteten Kalkbruchsteinen, die sowohl im Baugrubenprofil als auch in der Fläche fassbar war.
