Solothurn, altes Konventgebäude des ehemaligen Franziskanerklosters (Barfüssergasse 28)

MARKUS HOCHSTRASSER

2004/05 wurde das ehemalige Konventgebäude des 1857 aufgehobenen Franziskanerklosters umgebaut. Es dient nun verschiedenen Abteilungen der Kantonalen Verwaltung als Bürohaus. Bei den unterschiedlich stark in die historische Substanz eingreifenden Umbauarbeiten konnten im Osttrakt Reste des ältesten Teils des Franziskanerklosters untersucht werden. Sie vermitteln eine Vorstellung über das Aussehen des Klosters im 13. Jahrhundert und erlauben Rückschlüsse zur baulichen Entwicklung in späterer Zeit.

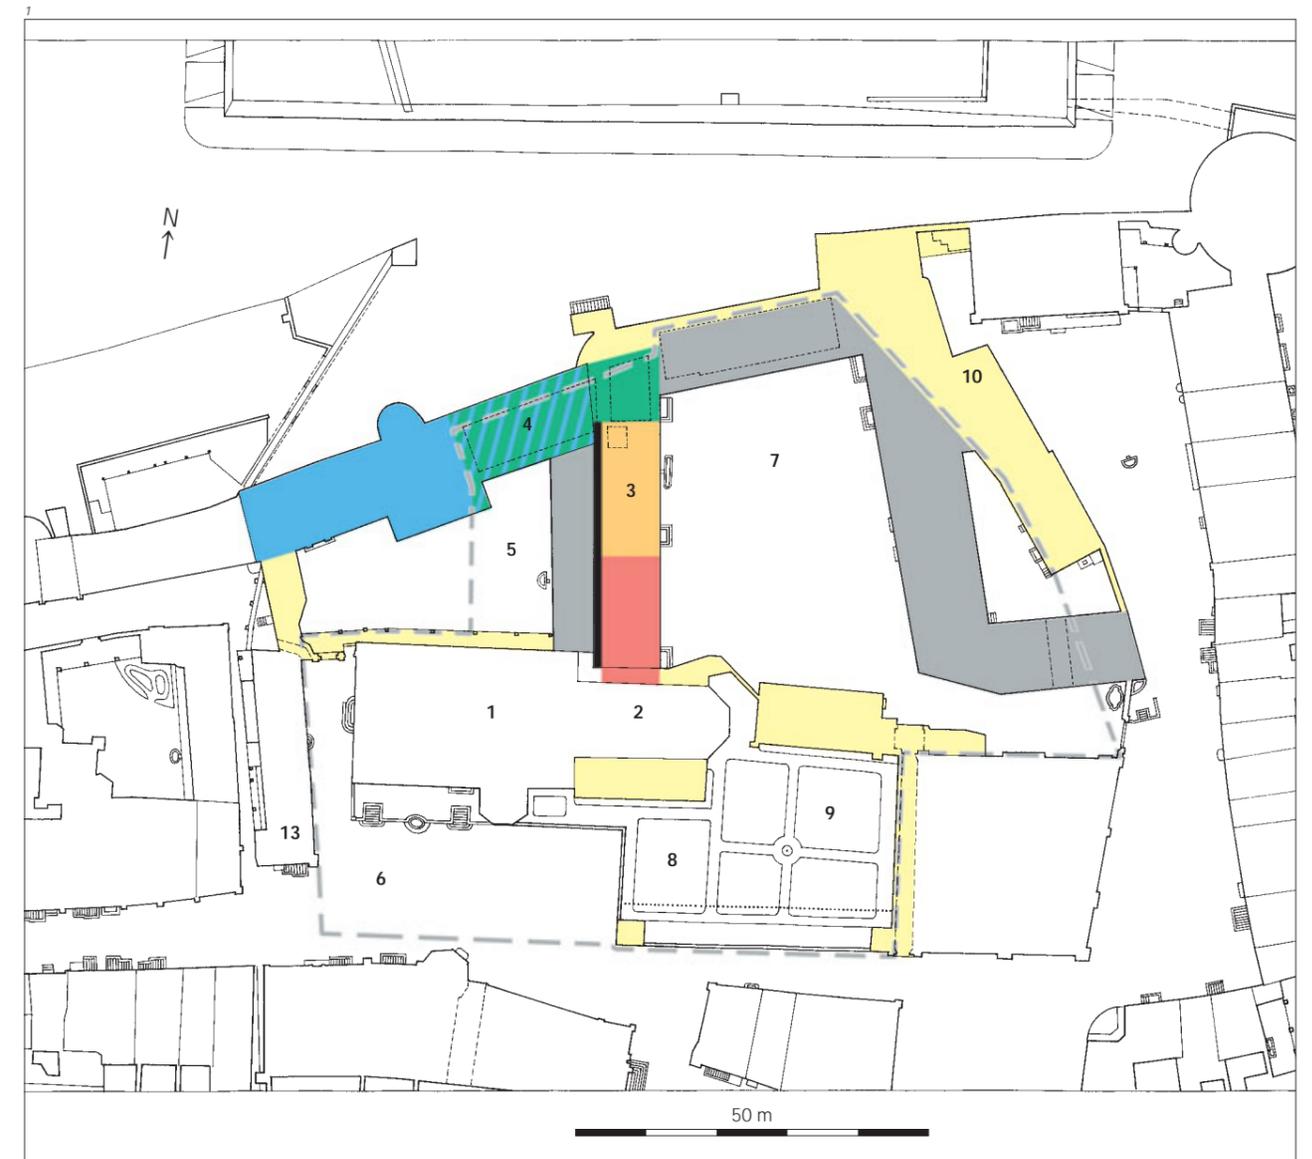
Abb. 1
Franziskanerkloster/
Ambassadorenhof.
Situationsplan Zustand 1870,
Umzeichnung. Baualtersplan.

- Untersuchte Fassade zum mittelalterlichen Konventgebäude
- 1880/81 abgebrochene Teile von Kloster und Ambassadorenhof
- Ehemaliges Klosterareal, Zustand um 1500
- Altes Konventgebäude um 1300
- Erweiterung nach Norden
- Ausdehnung neues Konventgebäude 15. Jahrhundert
- Neubau Konventgebäude 1665/66, heutiger «Franziskanerhof»
- Bauteile 18., 19. Jahrhundert

Das Terrain, zu dem auch ein ausgedehnter Baumgarten im Osten gehörte, war eines jener Grundstücke, die erst mit dem Bau der mittelalterlichen Stadtbefestigung im Verlauf des 13. Jahrhunderts ins Innenstadtbereich zu liegen kamen (Abb. 1).
