# Ufermauern, Stadtmauern und Schanzen am Ritterquai in Solothurn

YLVA BACKMAN

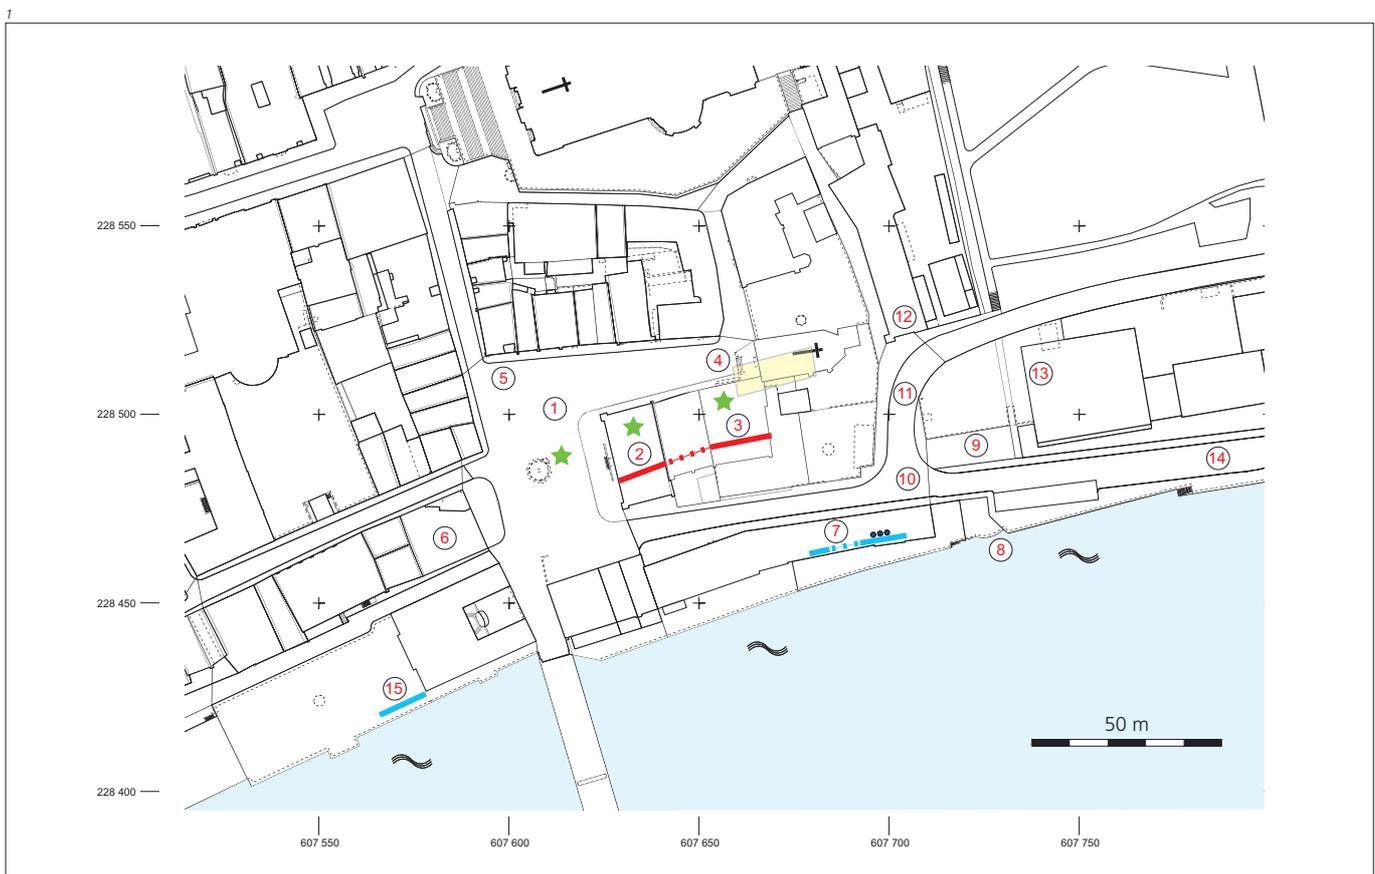
Abb. 1  
Situationsplan, vgl. Fundstellenkatalog. **1** Klosterplatz. **2** Klosterplatz 2 (Naturmuseum). **3** Ritterquai 3 (Rest. Cantinetta Bindella). **4** Peterskapelle. **5** Klosterplatz 1. **6** Klosterplatz 3. **7** Ritterquai 8 (Uferbau). **8** Ritterquai/Aarebord. **9** Ritterquai (Regio Energie). **10** Ritterquai/Werkstrasse. **11** Werkstrasse. **12** Nictumgasse/Baselstrasse 4a. **13** Rötistrasse 17 (Regio Energie). **14** Ritterquai, südlich Regio Energie. **15** Kronengasse 1 (Garten Palais Besenval). **Stern** Fundstellen mit hochmittelalterlicher Keramik.

Die erste bekannte Ufermauer lag südlich der Peterskapelle, etwa 40 Meter nördlich der heutigen Aaremauer (für das Folgende vgl. Abb. 1 und Fundstellenkatalog, S. 60/61). Möglicherweise wurde sie im Hochmittelalter bei einem Neubau der Kapelle erstellt. Sie kam im Naturmuseum am Klosterplatz und im Restaurant Cantinetta Bindella am Ritterquai zum Vorschein (Abb. 1.2–3).

Eine jüngere Ufermauer – etwa 40 Meter gegen Süden verschoben – wurde unter der Südmauer des ehemaligen Schlachthauses angetroffen (Abb. 1.7). Sie diente im späten Mittelalter gleichzeitig als Wehr-

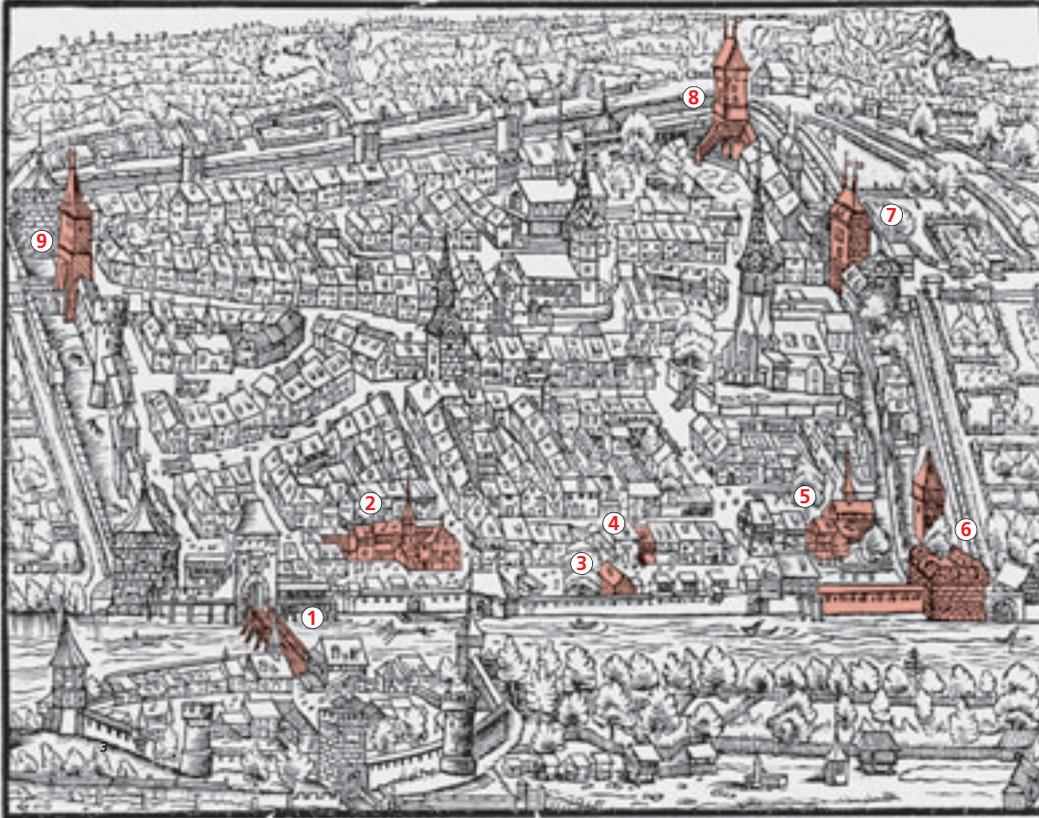
Abb. 2  
Solothurn im 16. Jahrhundert.  
1 Aarebrücke. 2 Löwengasse/  
Landhausquai. 3 «Krutbad-  
stube». 4 Theatergasse 16.  
5 Klosterplatz/Peterskapelle.  
6 Litzli, «Wighaus»/Bollwerk  
St. Peter, St.-Peters-Turm.  
7 Baseltor. 8 Nydeckturm.  
9 Bieltor. Holzschnitt in  
Stumpf's Chronik 1548 nach  
Vorlage von Hans Asper, 1546.

Nördlich des Wighauses erhob sich ein zweiter, quadratischer Turm, der mit jenem durch einen Wehrgang verbunden war (Abb. 2.6 und Abb. 3). Dieser sogenannte St.-Peters-Turm taucht erst 1480 in den Schriftquellen auf. Auch hier fehlen archäologische Spuren. 1580 sind Reparaturen nötig, 1632 wird er bereits wieder abgebrochen. Die Zeichnungen von Urs Graf (1508) und Hans Asper (1546) überliefern ein recht gutes Bild seines Aussehens. Dank des Planes von Michael Gross (1625/1626) – als Gutachten zur Neubefestigung der Stadt erstellt – kennen wir auch seine Lage (Abb. 4). Der St.-Peters-Turm stand wenig nördlich des gleichnamigen Bollwerks. Die Wehrmauer scheint dazwischen eingesetzt zu sein, wie es auch Urs Graf darstellt.

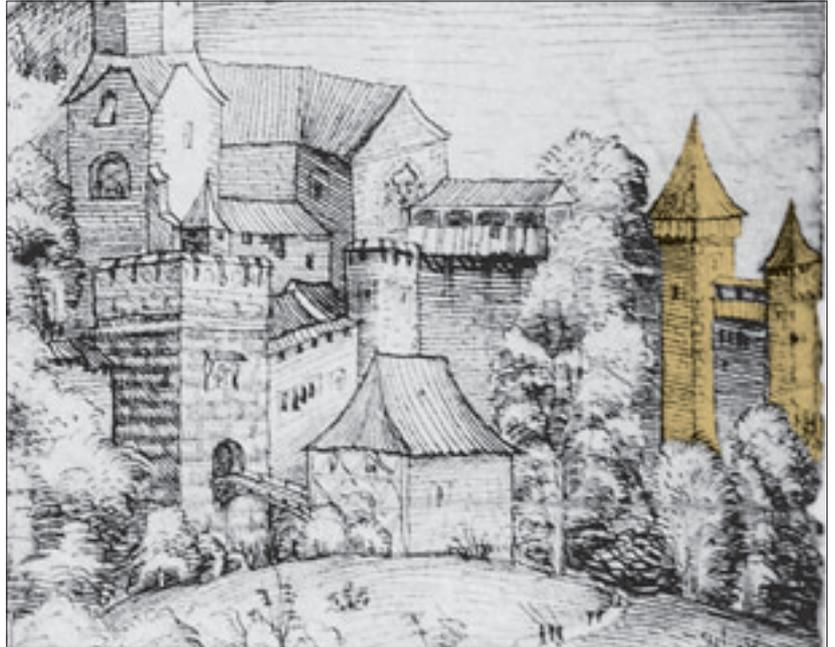
Abb. 3  
Das Wighaus (rechts) und der  
höhere St.-Peters-Turm (links).  
Ausschnitt aus einer Feder-  
zeichnung von Urs Graf, 1508  
(Sammlung Thurn und Taxis,  
Regensburg).

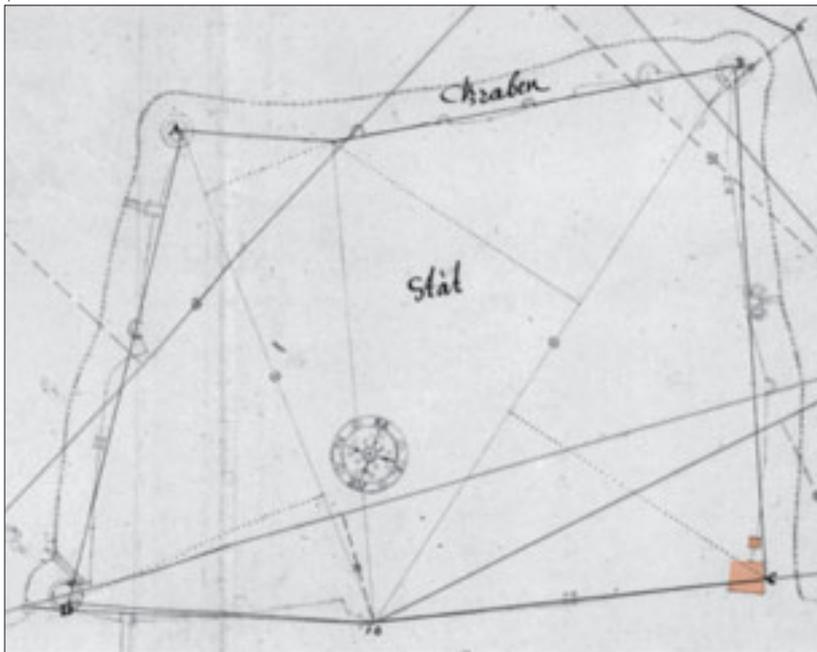
Abb. 4  
Aufnahme der Stadtbefestigung von Solothurn mit dem St.-Peters-Turm (rot, oben) und dem Bollwerk St. Peter (rot, unten) in «Chorographiae Fortificationis Tractatus» von Michael Gross, 1626 (Zentralbibliothek Solothurn).

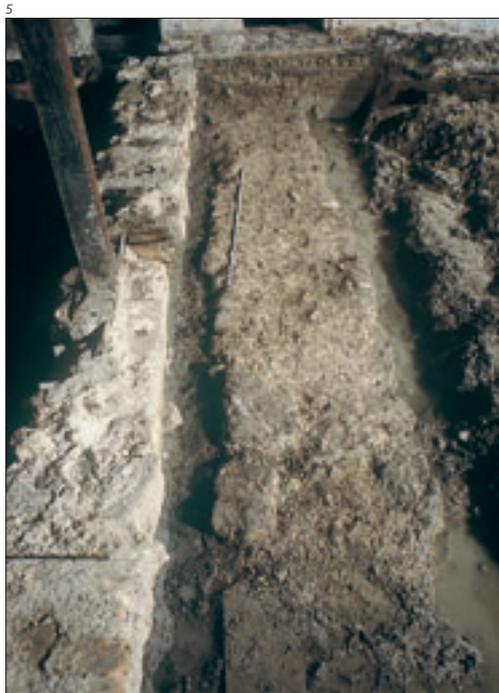
Abb. 5  
Ritterquai 3 (Rest. Cantinetta Bindella). Die Ufermauer (rechts) und eine moderne Trennmauer (links). Gegen Osten.

Genauer lieferte die Grabung im ehemaligen Restaurant Schlachthaus am Ritterquai, heute Restaurant Cantinetta Bindella (Abb. 1.3 und Fundstellenkatalog, Nr. 3). Hier wurde 1988/89 wieder eine ältere, Ost-West verlaufende Mauer 5 Meter nördlich der Südfassade erfasst (Abb. 5). Es handelte sich

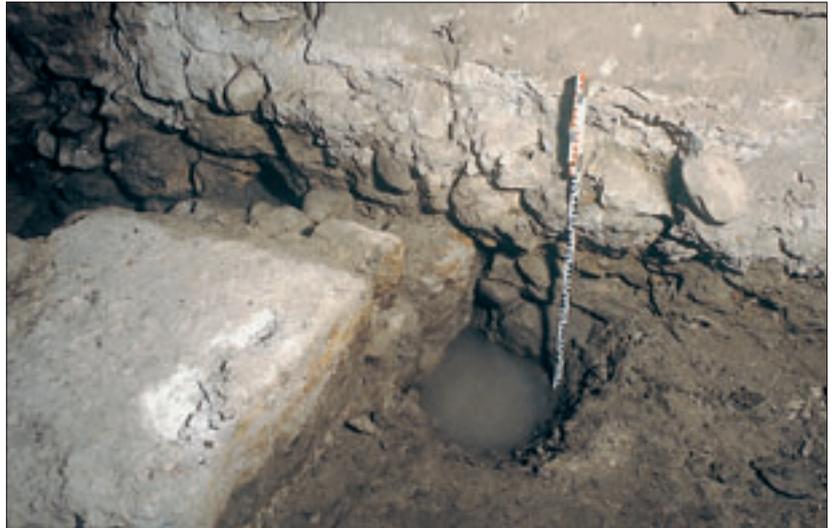
Abb. 6  
Ritterquai 3 (Rest. Cantinetta Bindella). Die Ufermauer unter der spätmittelalterlichen Ostmauer des heutigen Hauses.

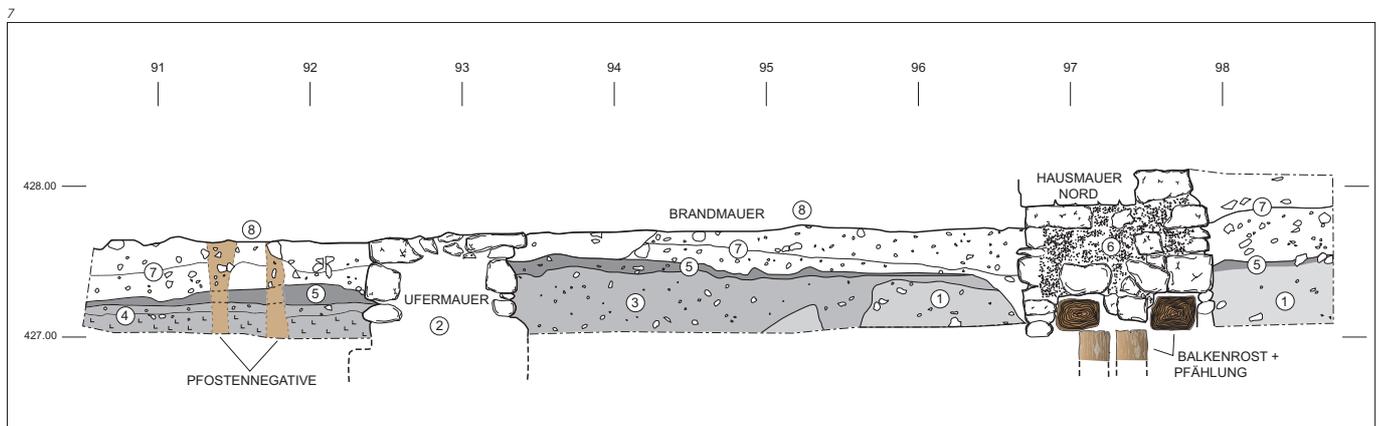
Abb. 7  
Ritterquai 3 (Rest. Cantinetta Bindella). Westprofil unter der mittleren Brandmauer.  
1 Gewachsener Boden, dunkel, siltig-lehmig. 2 Ufermauer. 3 Hinterfüllung der Ufermauer. 4 Aaresedimente, grau, siltig-tonig. 5 Brandschuttplanie. 6 Nordmauer des Gebäudes mit Fundamentverstärkung. 7 Aufschüttungen. 8 Brandmauer der ursprünglich zwei Gebäude.

Abb. 7.6). Eher käme eine gegen Norden gerichtete Uferverbauung in Frage. Ein ähnlicher Befund wurde 2006 im Garten des Palais Besenal, rund 135 Meter weiter westlich, ausgegraben (Abb. 1.15). Hier stiess man einen halben Meter nördlich der Litzli auf einen halben Meter nördlich der Litzli auf einen Baumstamm und mehrere Pfosten. Der Stamm aus Eiche lag in rechtem Winkel zur Wehrmauer, Pfosten aus Tanne dienten offensichtlich als Bodensicherung (Nold in Vorb.). Auch hier war ein direkter Bezug zur Ufermauer nicht nachweisbar. Die verwendeten Hölzer wurden am Ende des 14. Jahrhunderts gefällt und verbaut (Dendrolabor Egger, Boll).

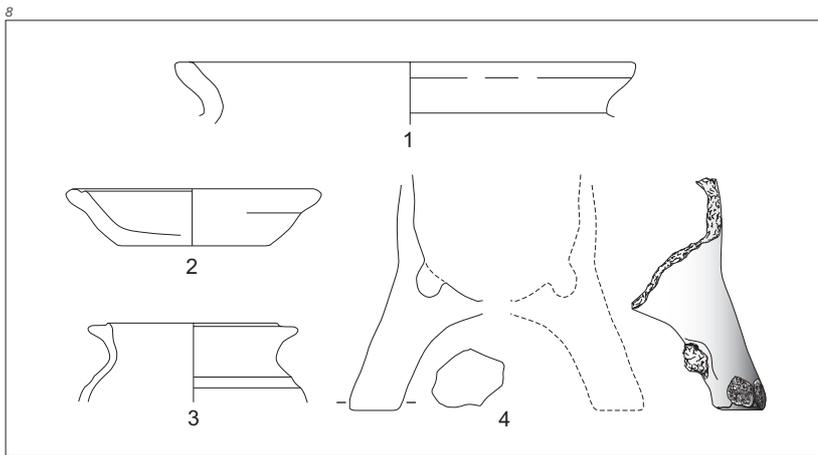
Abb. 8  
Ritterquai 3 (Rest. *Cantinetta Bindella*). Hoch- und spätmittelalterliche Keramik.  
1 Topf, 9./10. Jh., Grab 19.  
2 Tonlampe, Schwemmschichten.  
3 Töpfchen, 14. Jh., Brandschutt.  
4 Aquamanile, 14. Jh., Brandschutt. M 1:3.

(Abb. 8.2). Das sehr schlecht erhaltene Öllämpchen wies einen abgestrichenen Rand mit einer feinen Kehle auf, der dem oben erwähnten Töpfchen ähnelte. Der nördliche Teil der Grabung war derart stark von Bestattungen und den Mauern der Vorgängerbauten der Peterskapelle gestört, dass eine stratigraphische Zuweisung der Funde nicht möglich war. In der Einfüllung der Grabgruben fanden sich vor allem umgelagerte römische Keramikscherben, aber auch hochmittelalterliche Fragmente kamen vereinzelt vor. Zu erwähnen ist etwa das trichterartige Randstück eines Kochtopfes aus dem 9./10. Jahrhundert (Abb. 8.1).

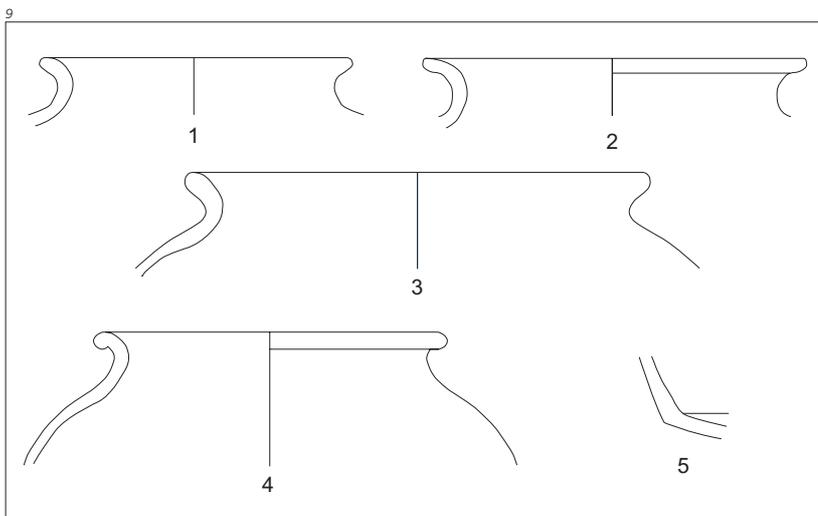
Abb. 9  
Klosterplatz 2 (Naturmuseum). Hochmittelalterliche Keramik.  
1–5 Kochtöpfe, 11. Jh., Streufunde. M 1:3.

In diesem Licht bekommen auch die hochmittelalterlichen Funde vom Klosterplatz und vom Ritterquai eine neue Bedeutung (Abb. 9.1–5). Vielleicht wurde die Gegend um St. Peter in dieser Zeit erschlossen und besiedelt? Wie die tonigen Schwemmschichten zeigen, dürfte das Areal zwischen dem Klosterplatz im Norden und dem Palais Besenval und Ritterquai im Süden häufig unter Wasser gestanden haben. Eine Uferverstärkung war hier deshalb dringend nötig. Ob diese erste Ufermauer sich westlich des Stiftsbereichs fortsetzte, ist unbekannt. Die damalige städtische Besiedlung dürfte sich noch um das spätantike Castrum konzentriert haben. Es fällt aber auf, dass die erste Ufermauer auf die südlichste Häuserzeile zwischen der Theatergasse und der Fischergasse hinzielt (Abb. 1).

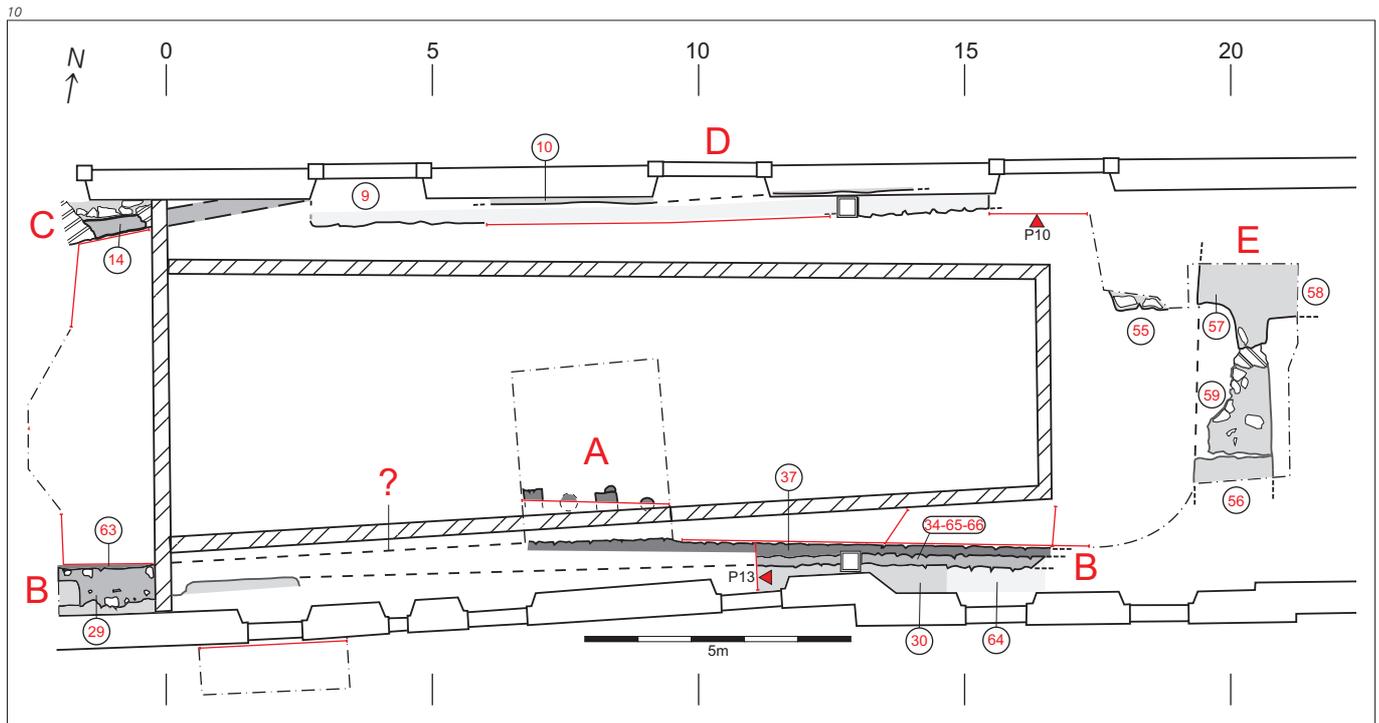
Abb. 10  
Ritterquai 8 (Uferbau). Übersichtsplan. **A** Holzrost. **B** Ufermauer mit Erneuerungen. **C** Gartenmauer Armbrustschliessplatz (?). **D** Jüngere Mauern. **E** Westmauer Bollwerk (?).

Die westlich des Kellers festgestellte Mauer 29 unterschied sich markant von ihrer Fortsetzung im Osten (Abb. 10.29). An dieser Stelle muss eine partielle Mauererneuerung erfolgt sein. Das Mauerwerk war mit einer sauberen, senkrechten Front aufgeführt (Abb. 13). Auf zwei Lagen mit zum Teil sehr grossen, grob zugehauenen Kalkbruchsteinen folgte ein 80 Zentimeter tiefer, flacher Mauerabsatz. Dieser könnte, im Unterschied zum östlichen Mauerabschnitt, wirklich einen Wehrgang getragen haben. Interessant ist der Höhenvergleich mit der Wehrmauer beim Palais Besenval (Abb. 1.15): Sowohl der Holzrost als auch der Wehrgang lagen dort wesentlich höher als am Ritterquai. Für den Holzrost ist das wahrscheinlich mit dem natürlichen Gefälle zu erklären. Beim Wehrgang betrug der Höhenunterschied immerhin 1,5 Meter, was auf unterschiedliche Bauetappen hinweisen dürfte. Der Wehrgang verlief beim Palais Besenval rund 1,70 Meter über dem vermuteten Gelniveau, im Uferbau nur knapp 1 Meter.

Unter der Nordmauer des ehemaligen Schlachthauses wurden drei Mauerzüge angetroffen (Abb. 10.C–D). Während die Mauern 9 und 10 zu jüngeren Bauten gehören, könnte Mauer 14 mit diesem Zwinger in Verbindung stehen. Mauer 14 kam westlich des neuen Kellers zum Vorschein und wies grosse Ähnlichkeit auf mit Mauer 29, ihrem südlichen Gegenstück (Abb. 10.B). Das Mauerwerk bestand aus zwei Lagen quaderartiger, bis 1,4 Meter langer Kalksteinblöcke mit kleineren Kalkbruchsteinchen in den Zwischenräumen (Abb. 16). Mörtel war kaum erkennbar, dafür befand sich lehmiger Sand zwischen den Steinen. Mauer 14 verlief gegenüber dem heutigen Gebäude schräg nach Nordosten und verschwand unter der jüngeren Mauer 9 (Abb. 10.C). Sie besass wie die Ufermauer 29 einen Absatz, der mit 50 Zentimeter Breite etwas kleiner war als bei jener. Beide Absätze lagen aber auf gleicher Höhe.

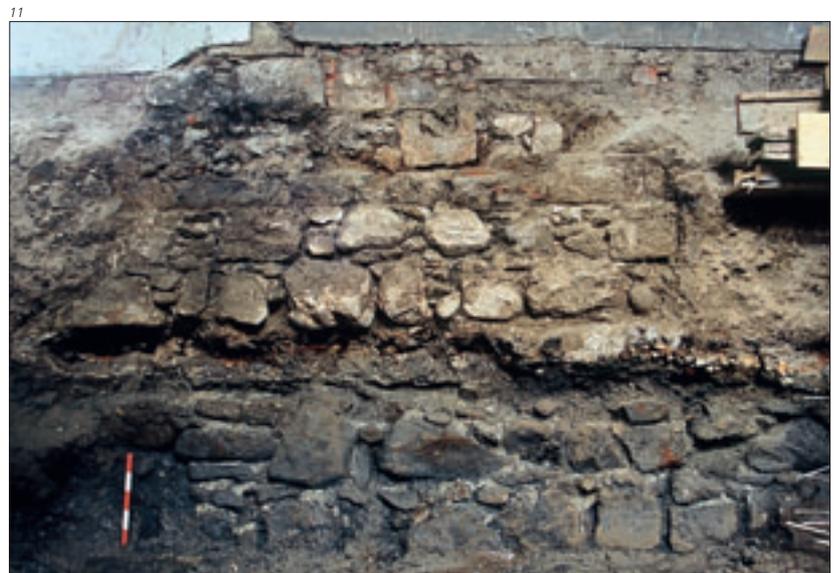
Abb. 11  
Ritterquai 8 (Uferbau). Die Litzli. Unten die älteste Mauer, oben Erneuerungen. Zuoberst das Fundament des Schlachthauses (vgl. Abb. 12).

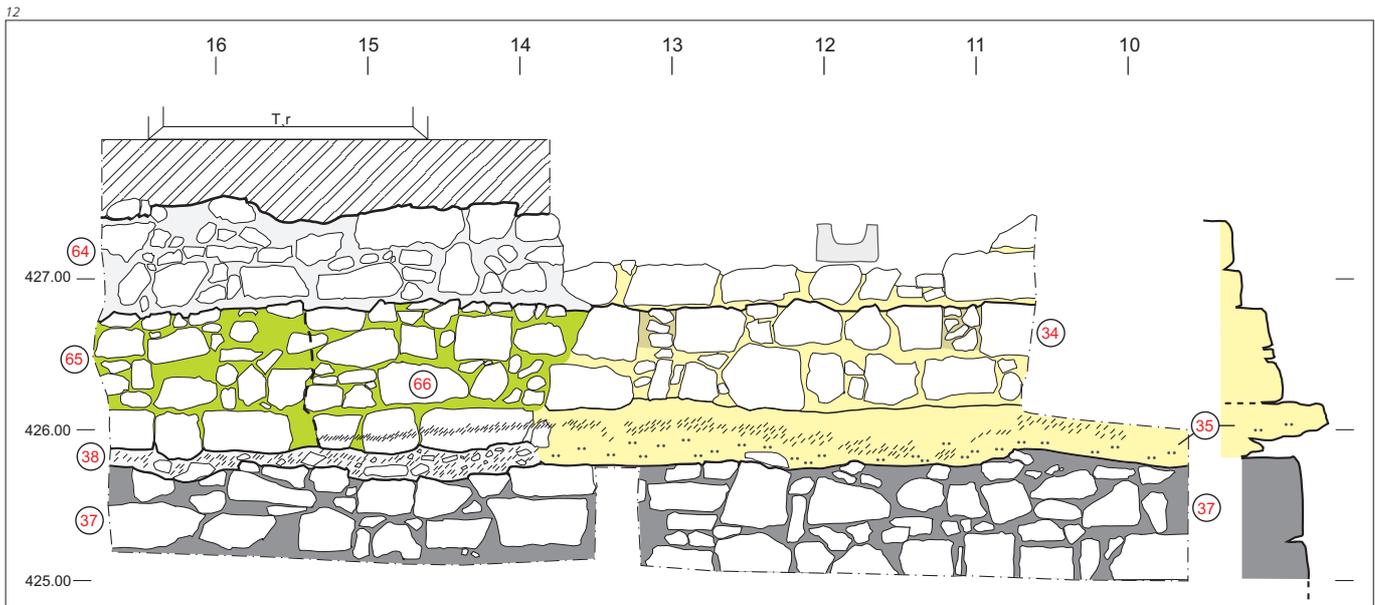
Abb. 12  
Ritterquai 8 (Uferbau).  
Ansicht der Litzli gegen Süden.  
37 Älteste Ufermauer.  
38 Brandschuttschicht.  
34 Die erneuerte Mauer, an der  
Oberkante zwei Balkenlöcher  
(schraffiert) und Mauerabsatz  
(Wehrgang?).  
35 Gussmörtelschicht.  
65/66 Ältere Mauerabschnitte.  
64 Jüngster Teil der Ufermauer  
und Fundament des Schlacht-  
hauses. Rechts ein Profilschnitt  
durch die Mauer gegen Osten.

12.37). Möglicherweise gehörte auch der unterste Abschnitt der westlich des Kellers beobachteten Mauer dazu (Abb. 10.63). Das Mauerwerk war aus meist grossen Kalksteinbrocken in unregelmässigen Steinlagen aufgebaut. Mit kleineren Bruchsteinen und einzelnen Hohlziegelfragmenten hat man die Lagen ausgeglichen. Das Ganze war mit einem gelblichen, sandigen Mörtel mit viel Flusskies gefügt. Die Mauerunterkante verschwand unterhalb unserer Grabungsgrenze.

Gegen oben endete die Mauer mit einem deutlichen 30 Zentimeter breiten Absatz, der wohl zu einem Vorfundament gehörte (Abb. 12, Profil). Ein Vergleich mit den Fundstellen Klosterplatz 3 (Abb. 1.6) und Ritterquai 3 (Abb. 1.3) zeigt, dass der Absatz in den Aaresedimenten gelegen haben muss. Dies bestätigt auch die unterste, sandig-siltige Schicht, die über dem Holzrost lag (siehe oben).

Die Erneuerungen der Litzli konnten wir über 6 Meter verfolgen (Abb. 12.65–66–34). Die mittlere Mauerpartie setzte etwa 15 Zentimeter oberhalb des Absatzes der älteren Ufermauer an. Das Mauerwerk war aus grossen Feld- und Kalkbruchsteinen in hellgrauem, sandig-kiesigem Mörtel frei aufgeführt. Der westliche Teil wirkte regelmässiger; hier waren auch die grösseren Steinblöcke verbaut (Abb. 12.34). Im oberen Teil befand sich ein kleiner Mauerabsatz (Abb. 12, Profil). Unmittelbar darunter waren zwei rechteckige, mit Steinen gefüllte Hohlräume sichtbar, die von einem Balkengerüst stammen können (Abb. 12, Linien 11 u. 13). Die Mauer ruhte auf einem mächtigen Mörtelguss, der stark nach aussen quoll (Abb. 12.35). Der flüssige Mörtel bildete so einen dicken Fundamentfuss, der als Unterlage für die neue Mauer diente. Im östlichen Mauerteil waren weder der Absatz noch der Mörtelguss feststellbar (Abb. 12.65/66). Hier war die Mauerflucht senkrecht, die Oberkante stimmte aber mit dem westlichen Absatz überein.

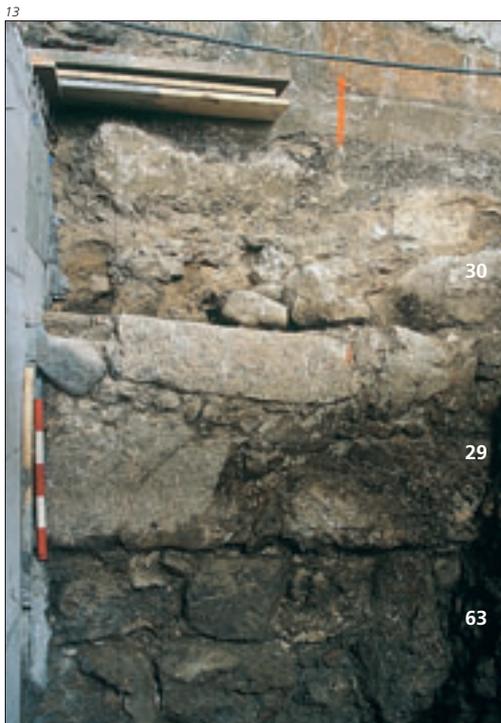
Abb. 13  
Ritterquai 8 (Uferbau). Die Litz westlich des Kellers.  
**63** Die älteste (?) Ufermauer.  
**29** Die erneuerte Mauerpartie mit dem mutmasslichen Wehrgang. **30** Der jüngste Teil der Ufermauer und das Fundament des Schlachthauses.

Über dem mittleren Mauerabschnitt war das Mauerwerk derart stark gestört, dass keine genauen Beobachtungen möglich waren (Abb. 12.64). Westlich des Kellers setzte sich das Mauerwerk aus Kalkbruchsteinen unterschiedlicher Grösse zusammen, die mit viel Mörtel gefügt waren (Abb. 13.30).

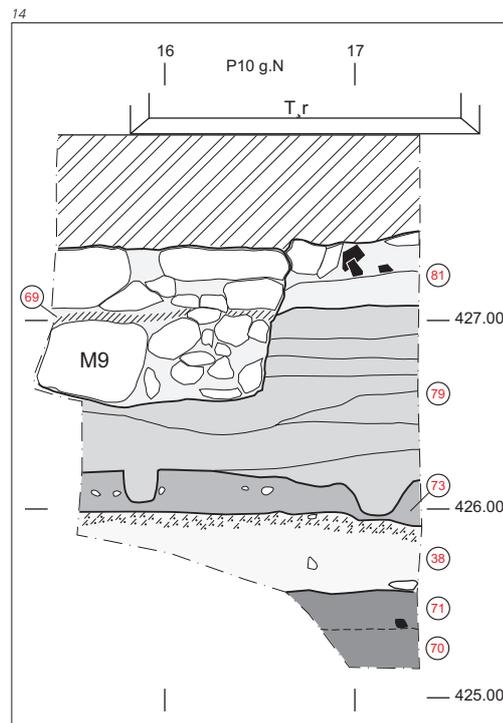
Abb. 14  
Ritterquai 8 (Uferbau). Profil unter der nördlichen Schlachthausmauer.  
**70/71** Aaresedimente, dunkelgrau, siltig, gegen unten sandiger. **38** Brandschuttschicht. **73** Lehmschicht mit Postenlöchern. **79** Aufschüttungen. **M9** u. **69** Nordmauer mit Benützungsschicht. **81** Mörtelschutt. Schraffiert: Schlachthausmauer.

Stratigrafisch ist Mauer 14 jünger als die älteste Ufermauer; ihre Baugrube durchschlug nämlich sowohl die Brandschuttschicht als auch die darüber liegende Lehmplanie (vgl. Abb. 14.73).

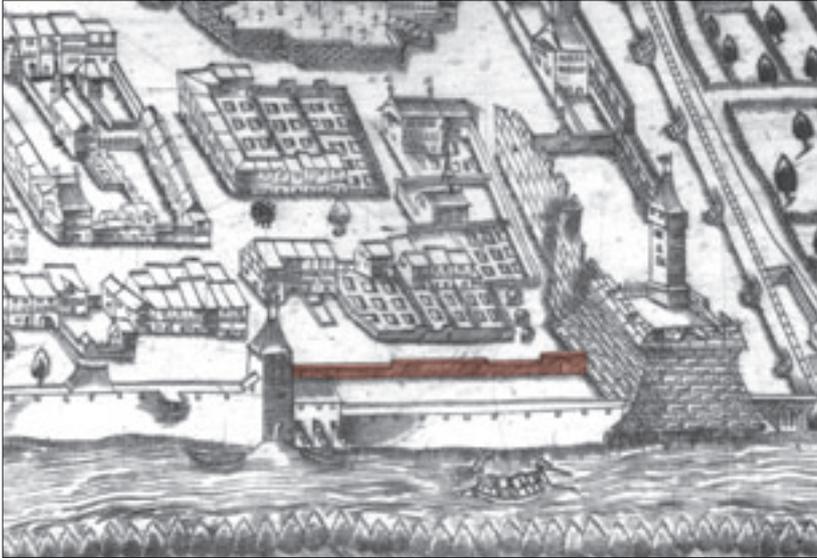
Abb. 15  
Die innere Mauer zwischen der unteren Schiffflände und dem Bollwerk St. Peter. Ausschnitt aus dem Stich von Urs Küng 1637? nach Vorlage von Gregorius Sickinger, 1610–15 (Privatbesitz). Vgl. Beitrag S. 133–135.

Wozu diente die zwingerartige Anlage? Eine zweite, innere Mauer ist nur auf dem Stadtprospekt von Sickinger (Abb. 15) und auf der jüngeren Kopie von

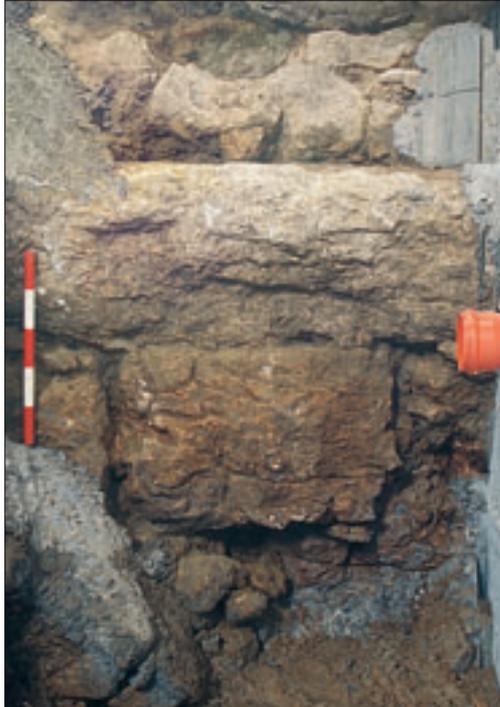
Abb. 16  
Ritterquai 8 (Uferbau). Mauer 14, die Gartenmauer des Armbrustschuessplatzes (?). Gegen Norden.

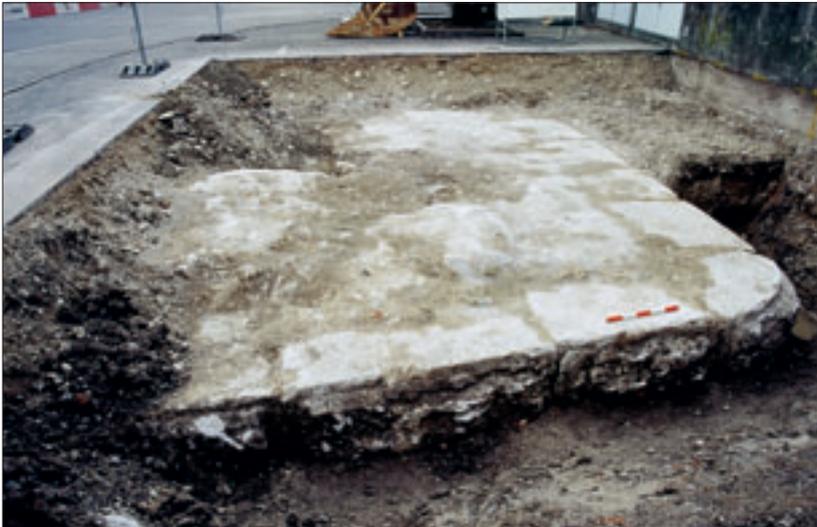
Abb. 17  
Ritterquai, Regio Energie. Bollwerk St. Peter, die Mauerabbruchkrone. Gegen Westen.

Vom Bollwerk wurden die Ost- und die Nordmauer angegraben (Abb. 18.9). In beiden Fällen handelte es sich um 3 Meter mächtige Mauerzüge, die bis auf eine Höhe von 2,2 Metern freigelegt wurden. Die Mauerunterkante erreichten wir nicht. Die zweischaligen Mauern waren mit grossformatigen Bossenquadern aus Kalkstein verblendet (Abb. 19); der Kern bestand aus Gussmauerwerk mit Kalkbruchsteinen in viel weisslichem Mörtel. Die Mauerflucht verlief gerade, nur die Ecke war mit gerundeten Quadern gefügt (Abb. 17).

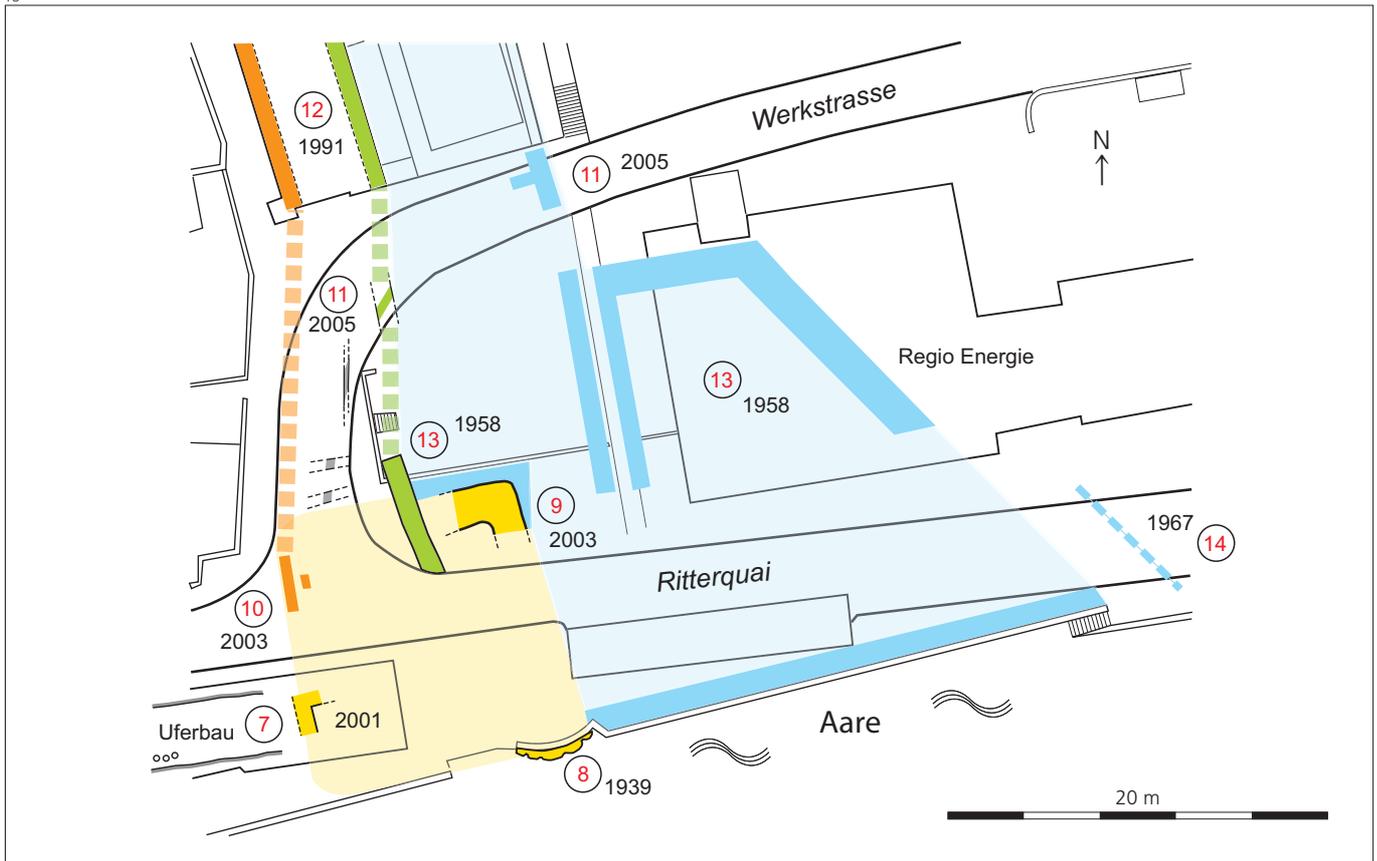
Abb. 18  
Die Mauerbefunde am Ritterquai und ihre Zuordnung: Bollwerk (gelb). Äussere Stadtmauer (grün). Innere Stadtmauer (rot). Schanzen (blau). Unklar (grau). Die Nummern entsprechen Abb. 1 und dem Fundstellenkatalog.

Auch beim Erweiterungsbau für die Städtischen Werke stiess man 1958 auf Reste des Bollwerks St. Peter (Abb. 1.13 und 18.13). Die damals gezeichnete, stark schematisierte Skizze zeigt einen mächtigen Mauerklotz von 5 Meter Dicke mit einer Ecke gegen Nordosten. Der Grundriss dieses Mauerklotzes entspricht allerdings nicht den 2003 freigelegten Bollwerkmauern. Stammen die 1958 festgestellten Mauern von einer späteren Bauphase des Bollwerks? Sämtliche Spuren der schriftlich überlieferten Umbauten des Bollwerks St. Peter im 17. Jahrhundert dürften beim Schanzenabbruch 1839 oder spätestens bei den Bauarbeiten von 1958 zerstört worden sein.

Ganz unten am Aarebord liegt, östlich des Uferbaus, eine Rundmauer aus grossen Bossenquadern, die heute noch mehrere Lagen hoch erhalten ist (Abb. 1.8 und 18.8). Um herauszufinden, ob es sich dabei um einen Rest des Ritterbollwerks handelte, veranlasste die Altertümerkommission 1939 eine Sondiergrabung (Abb. 20). E. Tatarinoff jun. deutete die Mauerreste als Teil des Bollwerkes, die Altertümerkommission war aber anderer Meinung. Weil die Mauer gegen Norden aufhöre und wegen ihrer

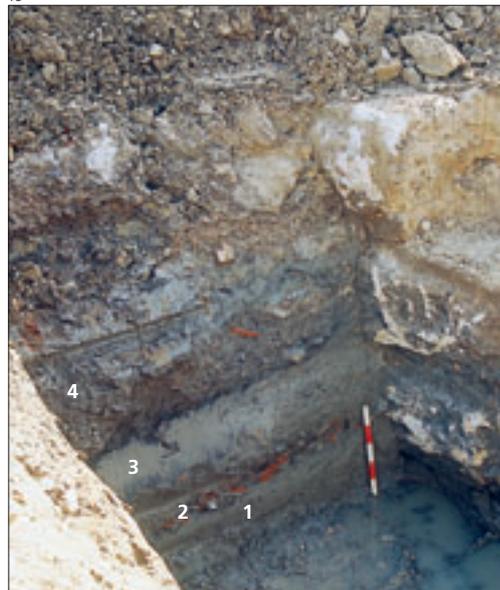
Abb. 19  
Ritterquai, Regio Energie. Bollwerkmauer und Profil gegen Südwesten.  
1 Tonige Schwemmschicht der Aare. 2 Ältere Bau- oder Abbruchschicht. 3 Schwemmschicht. 4 Jüngere Bau- oder Abbruchschicht.

dünne Bauschicht mit Holzkohle und vielen Dachziegelfragmenten weist auf ein erstes Geh- oder Bau-niveau hin (Abb. 19.2). 70 Zentimeter darüber folgte eine jüngere Bau- und/oder Abbruchschicht mit Holzkohlelagen und Mörtelschutt, die sicher erst nach dem Bau des Bollwerks entstanden ist (Abb. 19.4).

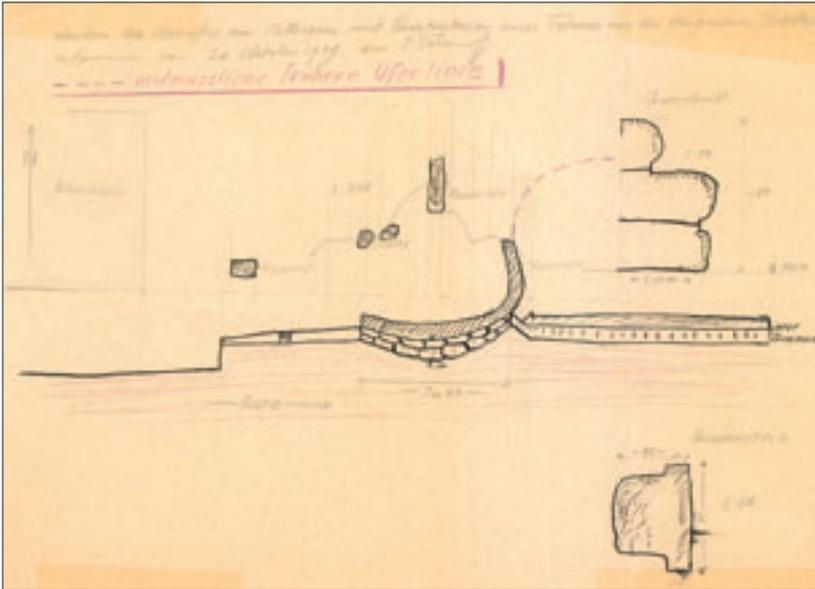
Abb. 20  
Ritterquai, Aarebord. Links das  
ehemalige Schlachthaus und  
die moderne Aaremauer, rechts  
die St.-Peters-Schanze, in der  
Mitte ein Mauerrondell. Skizze  
von E. Tatarinoff jun. 1939  
(Archiv Kantonsarchäologie  
Solothurn).

Ein Blick auf die Skizze von E. Tatarinoff jun. bestätigt aber seine Deutung. Die barocke Bastionsmauer zieht an die Rundmauer heran, diese dürfte deshalb die Ältere sein. Dass sie sich gegen Norden nicht fortsetzt, hängt wohl mit einem früheren Abbruch zusammen. Auch das Mauerwerk selbst mit seinen grossformatigen Bossenquadern deutet auf das Boll-

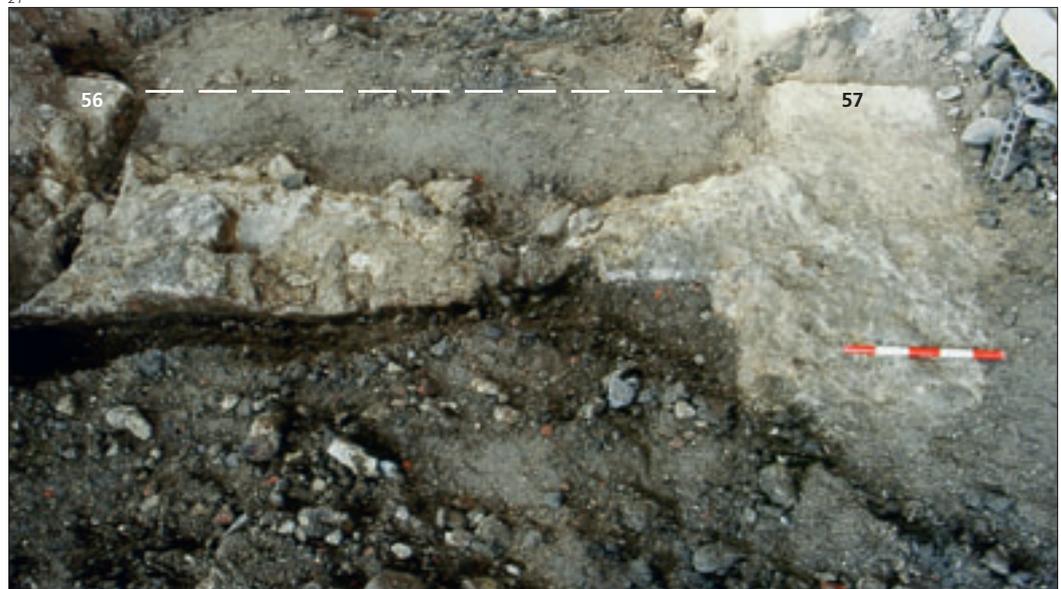
Abb. 21  
Ritterquai 8 (Uferbau). Die  
Mauern 56/57. Gegen Westen.

Die Mauern 56 und 57 im Ostteil des Schlachthauses dürften zu einem grösseren Gebäude gehört haben (Abb. 18.7). Obwohl das Schlachthaus mehrmals umgebaut, abgebrochen und erweitert wurde, stimmen Lage und Mauerstärke seiner Ostmauern nicht mit unserem Befund überein. Zeitlich fallen die Mauern 56 und 57 eher mit der mutmasslichen Aussenmauer des Armbrustschiesplatzes zusammen (Abb. 10.14). Sie gehörten am ehesten zum Bollwerk St. Peter oder zur Schanze St. Peter, obwohl sie weniger stark waren als die übrigen nachgewiesenen Mauern. Das Bollwerk und die Schanze wurden bekanntlich mehrfach umgebaut und erweitert, bis sie 1839 endgültig geschleift wurden.

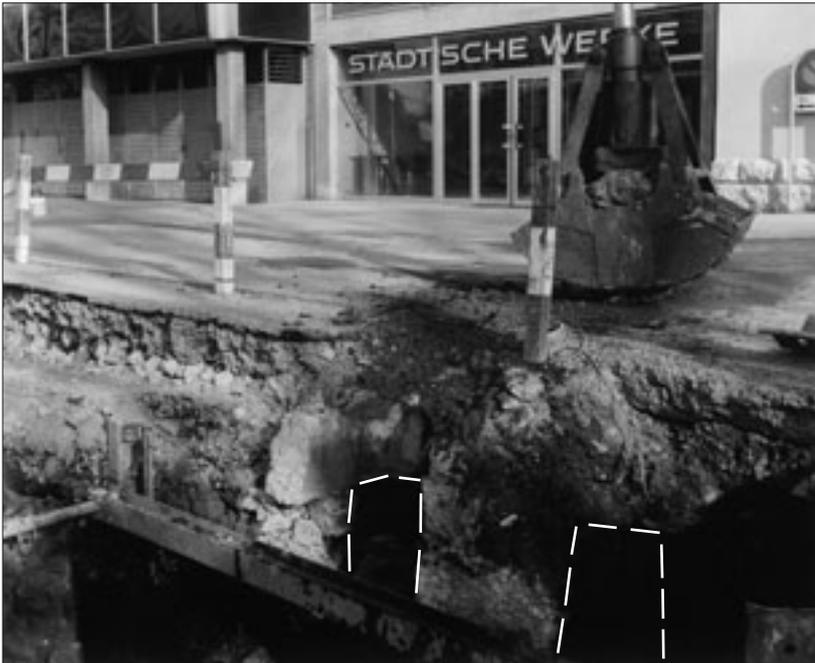
Abb. 24  
Ritterquai, vor den Städtischen Werken. Leitungsarbeiten 1967. Wasserleitung (Cunette) im Schanzengraben. Gegen Nordwesten.

zeigt, dass die Entwässerungsrinne im Schanzengraben – die sogenannte Cunette – an dieser Stelle in die Aare mündete. Diese Stollen waren oft begehbar. Es ist heute noch in Solothurn von einem unterirdischen Gang durch das Chantierareal die Rede, den die Kinder als Spielplatz benützten!
