# Solothurn, Mühleweg 1, Villa Riantmont

Die spätklassizistische Villa Riantmont im Steingrubenquartier gehört zu den bedeutendsten Villen aus der zweiten Hälfte des 19. Jahrhunderts im Kanton Solothurn. Nach der jahrzehntelangen Nutzung als Altersheim ging das Haus 2004 wieder in Privatbesitz über. Die neuen Eigentümer nahmen einen Umbau vor, bei dem der historische Baubestand bewahrt und die neu zum Vorschein gekommene reiche Innenausstattung fachgerecht restauriert wurden.

#### **Umbau und Restaurierung 2005**

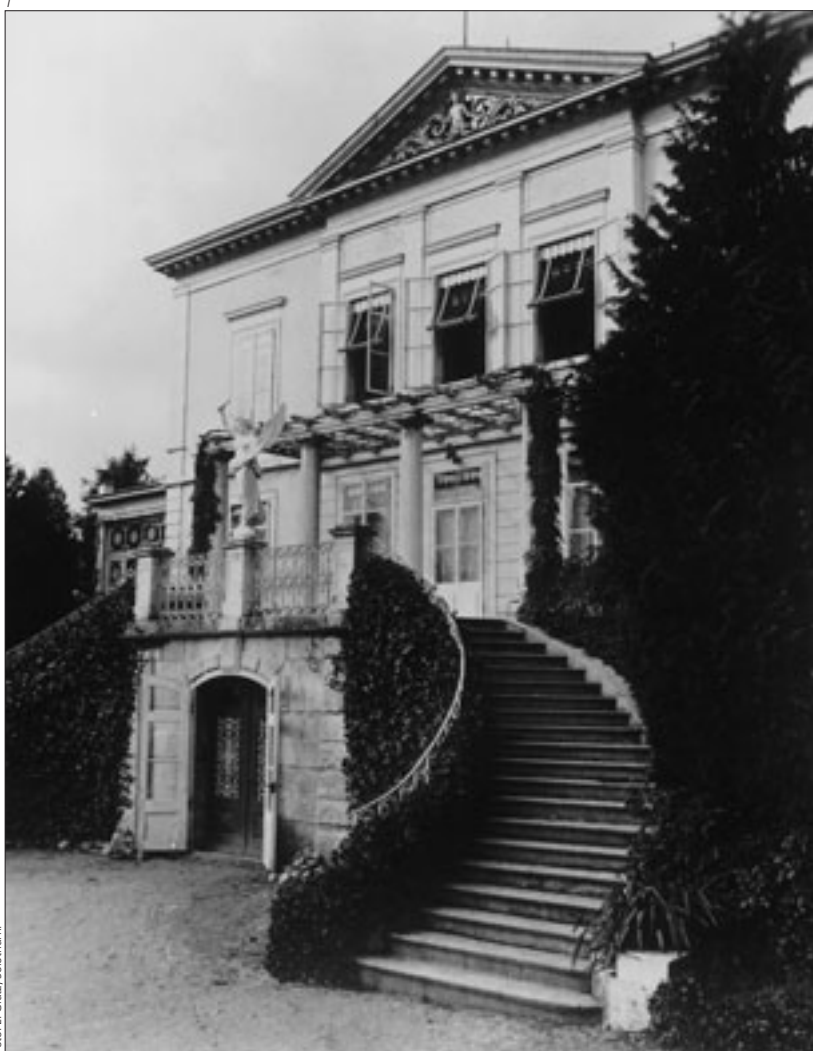
Abb. 1  
Solothurn, Mühleweg 1,  
Villa Riantmont. Ansicht von  
Südosten um 1900.

(Abb. 1). Auf dieser Seite liegt ausserdem eine die ganze Hausbreite einnehmende Terrasse mit Säul pergola. Von hier führt eine zweiläufige und geschwungene Freitreppe in den grosszügigen und romantischen Garten (Abb. 2a–b). Er weist einen prächtigen alten Baumbestand auf und ist mit einem grossen Springbrunnenbecken, mehreren Steinmonumenten (Vase auf Volutensockel, Amphore, Brunnen mit reliefgeschmücktem Stock) und einer künstlichen Grottenanlage ausgestattet. Im Innern ist die Villa mit Dekorationsmalereien an Wänden und Decken, mit ornamentierten Stuckdecken, Wandtäfern und Parkettböden äusserst reich ausgestattet.

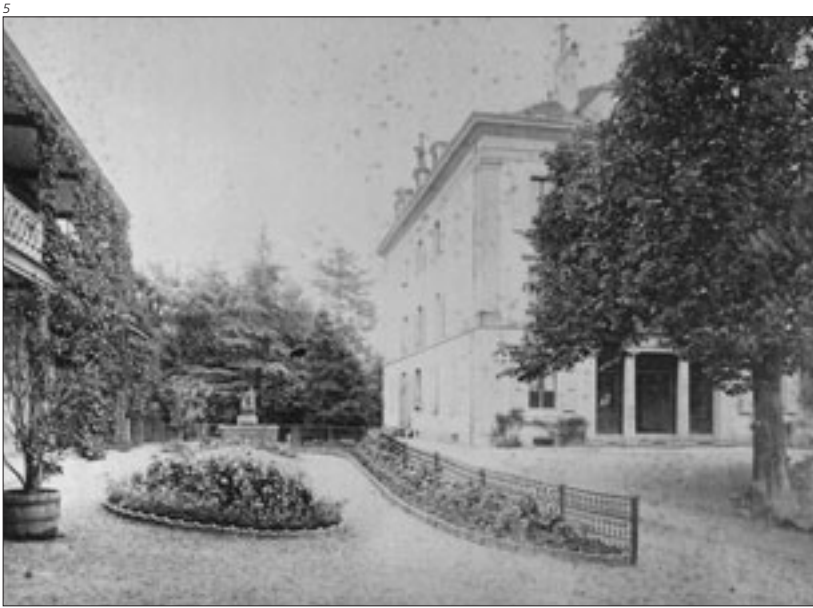
Abb. 5  
Lausanne, Villa Riant-Mont,  
erbaut um 1829 von und für  
Architekt Charles François  
Christian Recordon (1795–  
1844), abgebrochen zu einem  
unbekannten Zeitpunkt.  
Foto aus dem Nachlass Hürzeler  
(Zentralbibliothek Solothurn).

Die beiden Stifterinnen gaben dem Haus den Namen «Riantmont» in Anlehnung an eine gleichnamige, um 1830 errichtete und heute nicht mehr erhaltene Villa in Lausanne (Abb. 5), in der die Familie Hürzeler im frühen 20. Jahrhundert ein Mädchenpensionat betrieben hatte.

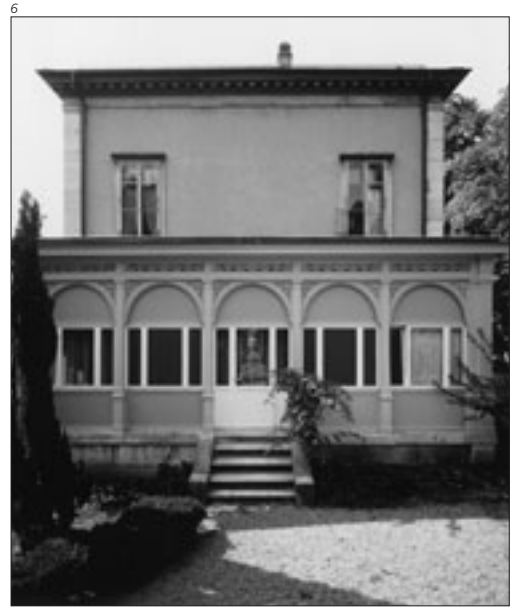
Abb. 6  
Ansicht Ostfassade nach dem  
Einbau eines Pensionärinnen-  
zimmers 1986.

Während der Nutzung als Altersheim (bis 2003) kam es zu einigen baulichen Veränderungen. Dazu gehören der 1911 erfolgte Neubau der ursprünglich hölzernen westlichen Veranda in Stein durch das Baugeschäft Probst & Schlatter, 1936/37 die Errichtung eines zweiachsigen Dachaufbaus auf der Westseite in Verbindung mit dem Ausbau des Dachstocks sowie 1986 der Einbau eines Wohnzimmers und einer Sanitärzelle in die ursprünglich offene östliche Veranda (Abb. 6).<sup>4</sup> 1987 wurde die Villa unter kantonalen Denkmalschutz gestellt.

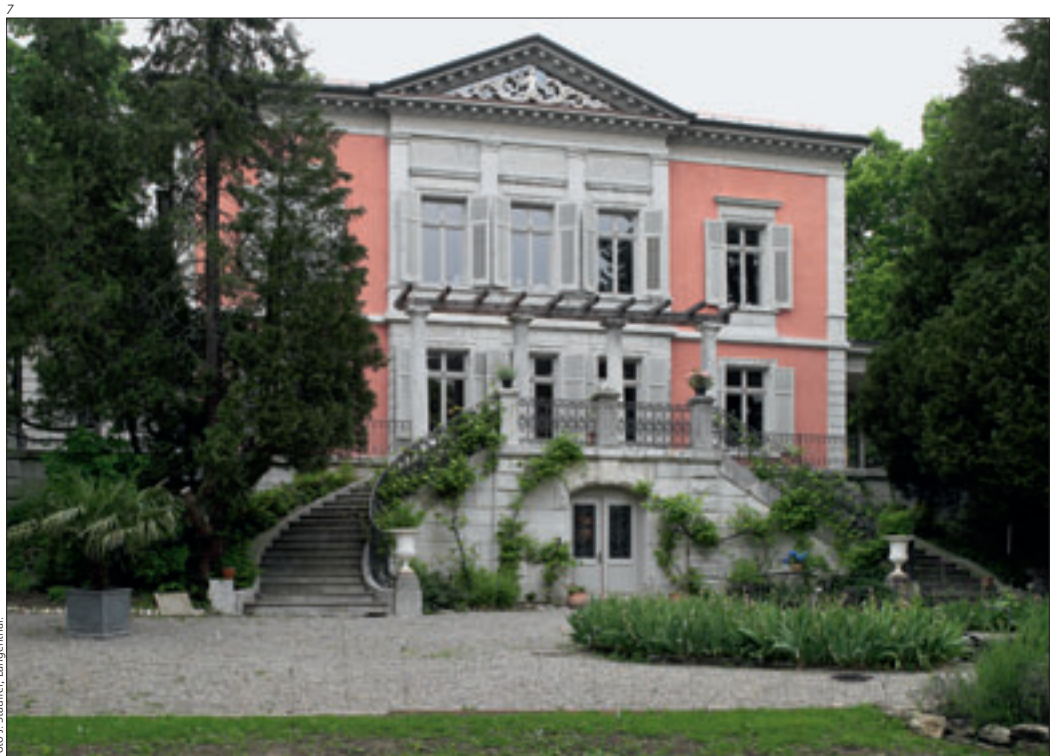
Abb. 7  
Ansicht Südfassade nach der  
Restaurierung 2005.

Die Untersuchung der Fassaden hat ergeben, dass diese weitgehend einen harten, stark salzhaltigen Zementverputz aufwiesen, der an einigen Stellen Risse und Abplatzungen zeigte. Dieser schadhafte und für den Feuchtigkeitshaushalt des Mauerwerks ungeeignete Verputz wurde inklusive Grundputz ent-

fernt und durch einen in mehreren Schichten neu aufgetragenen Kalkputz ersetzt. Anschliessend erhielten die Fassaden einen neuen, lasierend roten Anstrich mit Organo-Silikatfarbe (Abb. 7). Die Hausteinelemente aus hellem Solothurner Kalkstein wurden gereinigt und wo nötig geflickt. Dazu zählen auch die Säulenpergola auf der Terrasse sowie die Freitreppe mit dem reich verzierten Gusseisengeländer. Sämtliche Holzelemente (Dachuntersicht, Türen, Fenster, Fensterläden, Stützpfeiler und Ornamente der östlichen Veranda) wurden lediglich geflickt und mit Ölfarbe neu gestrichen.

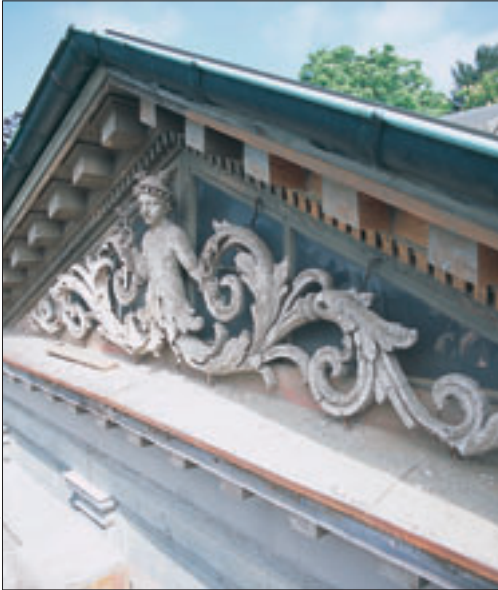
Die aus Stuck bestehende Merkurfigur im Dreiecksgiebel der Gartenfassade war in einem sehr schlechten Zustand (Abb. 8a). Nach der Demontage wurde im Atelier die teilweise verrostete Armierung neu ge-

Abb. 8a  
Merkurfigur im gartenseitigen Dreiecksgiebel vor der Restaurierung 2005.

fertigt und anschliessend die fehlenden Teile mit Gips aufmodelliert (Abb. 8b).

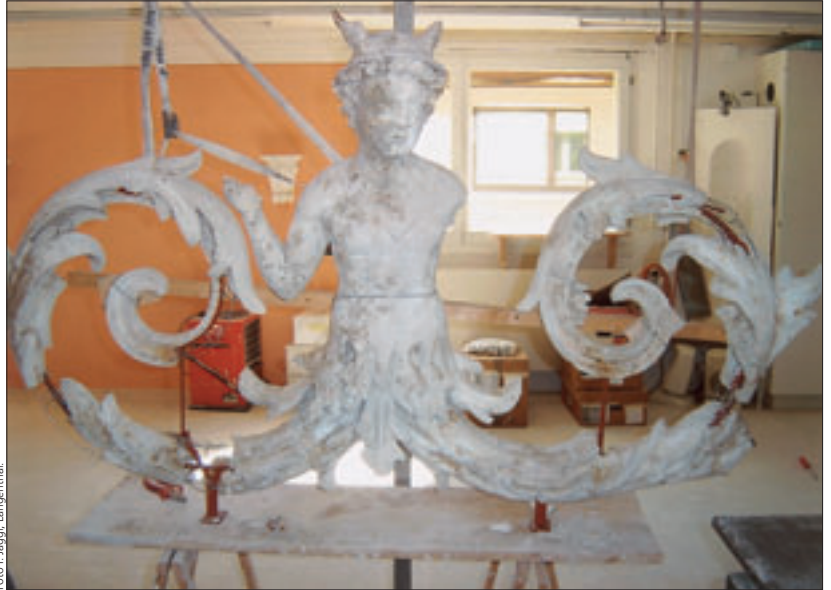
Abb. 8b  
Merkurfigur während der Restaurierung im Atelier des Stuckateurs.

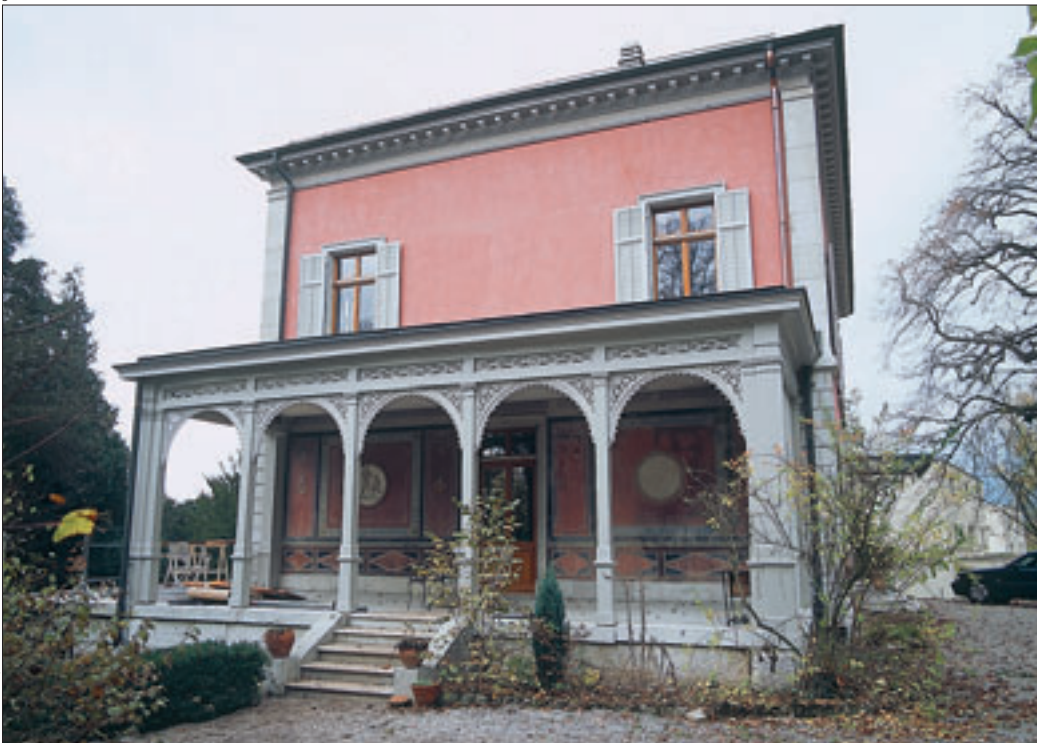
Abb. 9  
Ansicht der ostseitigen Veranda nach der Restaurierung 2005.

Die östliche Veranda wurde von den Einbauten von 1986 befreit und präsentiert sich jetzt wieder in der ursprünglichen Gestalt als offene Konstruktion mit eckigen Holzpfosten, zwischen die rundbogenförmig reich verzierte Laubsägeornamente gespannt sind (Abb. 9). Die Hauswand ist im antiken pompejanisch-römischen Stil dekorativ bemalt. Zusätzlich schmückt ein grosses Gipstondo (Durchmesser 82 cm) die südliche Wandpartie (Abb. 10). Es zeigt eine Personifikation des Herbstes sowie gleichzeitig eine allegorische Darstellung des Erwachsenenalters des Menschen und ist eine Kopie nach einem Marmorrelief des klassizistischen dänischen Bildhauers Bertel Thorvaldsen (1770–1844) von 1836. Das Relief ist das einzige er-

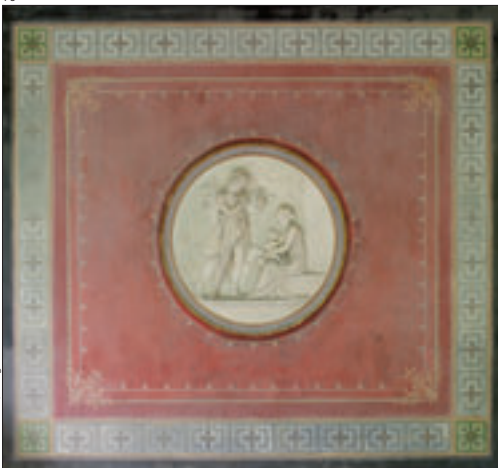
Abb. 10  
Gipstondo in der Veranda Ost mit allegorischer Darstellung des Herbstes.

haltene Stück des ursprünglich vierteiligen Zyklus mit der Darstellung der Jahreszeiten in Kombination mit den verschiedenen Altersstufen des menschlichen Lebens, von denen ehemals zwei in der westlichen Veranda (Frühling/Kindheit, Sommer/Jugend) und zwei in der östlichen (Herbst/Erwachsenenalter, Winter/Greisenalter) angebracht waren.

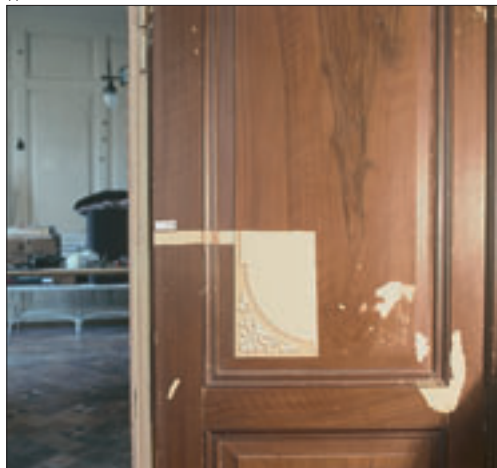
Abb. 11  
Südwestzimmer im Erdgeschoss. Während der Restaurierung 2005 kam auf dem Türflügel unter einer jüngeren Farbfassung die originale Dekorationsmalerei zum Vorschein.

Schon vor dem Umbau war klar, dass die im Treppenhaus und in verschiedenen Wohnräumen erhaltenen reichen Wand- und Deckenmalereien aus der Bauzeit restauriert werden müssen. Zudem kamen während den Bauarbeiten unter jüngeren Farbschichten auf Wänden und Wandtäfern sowie hinter Tapeten weitere Dekorationsmalereien zum Vorschein, die in Absprache mit der Bauherrschaft, dem Restaurator und der Denkmalpflege freigelegt und in zurückhaltender Art ebenfalls vorbildlich restauriert wurden (Abb. 11–13). Auf Ergänzungen und Rekonstruktionen wurde bewusst verzichtet.

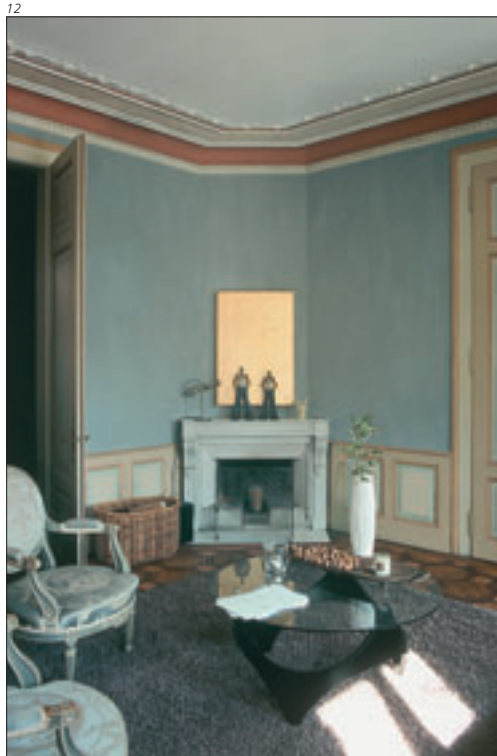
Abb. 14  
Das Entrée vor...

Als besondere Überraschung entpuppte sich das Entrée, das sich vor dem Umbau unscheinbar mit weissen Wänden und dunkelbraun gestrichenem architektonischem Holzwerk präsentierte (Abb. 14). An den Wänden kam unter dem weissen Dispersionsanstrich und unter weiteren Malschichten schliesslich die originale bunte Ölmalerei zum Vorschein (Abb. 15). Sie gliedert die Wände in gerahmte und hell mar-

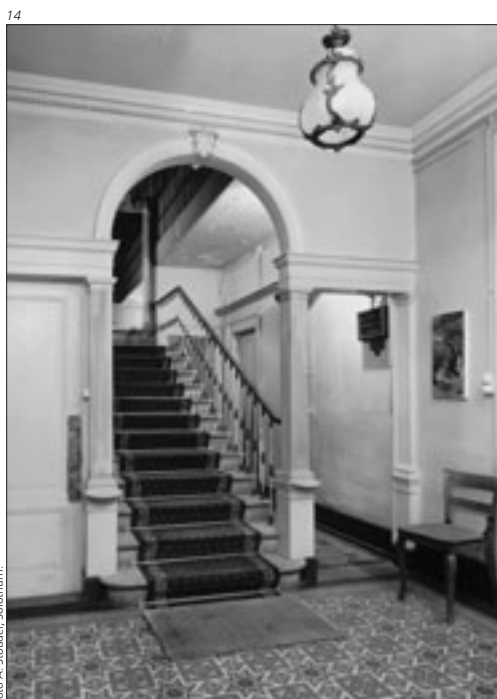
Abb. 15  
... und nach der Restaurierung 2005.

morierte Felder auf rotem Grund, in deren Zentrum Medaillons mit der allegorischen Darstellung der vier Jahreszeiten in Kombination der Lebensalter des Menschen gezeigt werden. Auch auf den Holzelementen brachte die Entfernung der braunen Farbschicht die Originalfassung zu Tage, die aus einer hellen, grau-weißen Marmorierung auf den Pilastern und Gebälken beziehungsweise einer beige-graugrünen Malerei mit rotbraunen Profilen auf den Türgehäusen und Türblättern besteht.

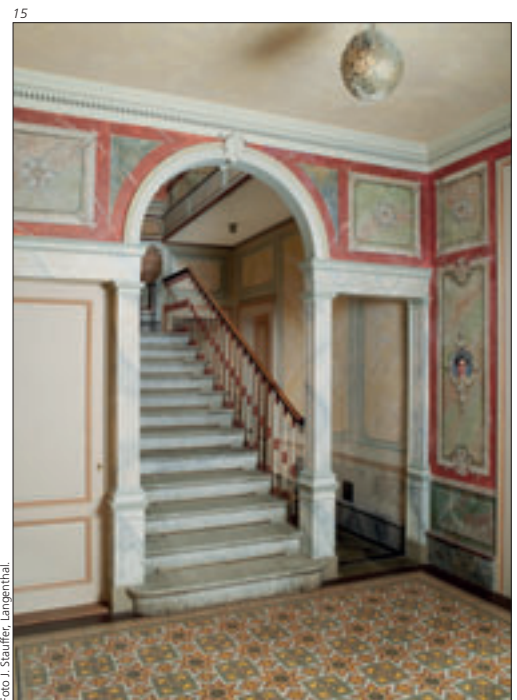
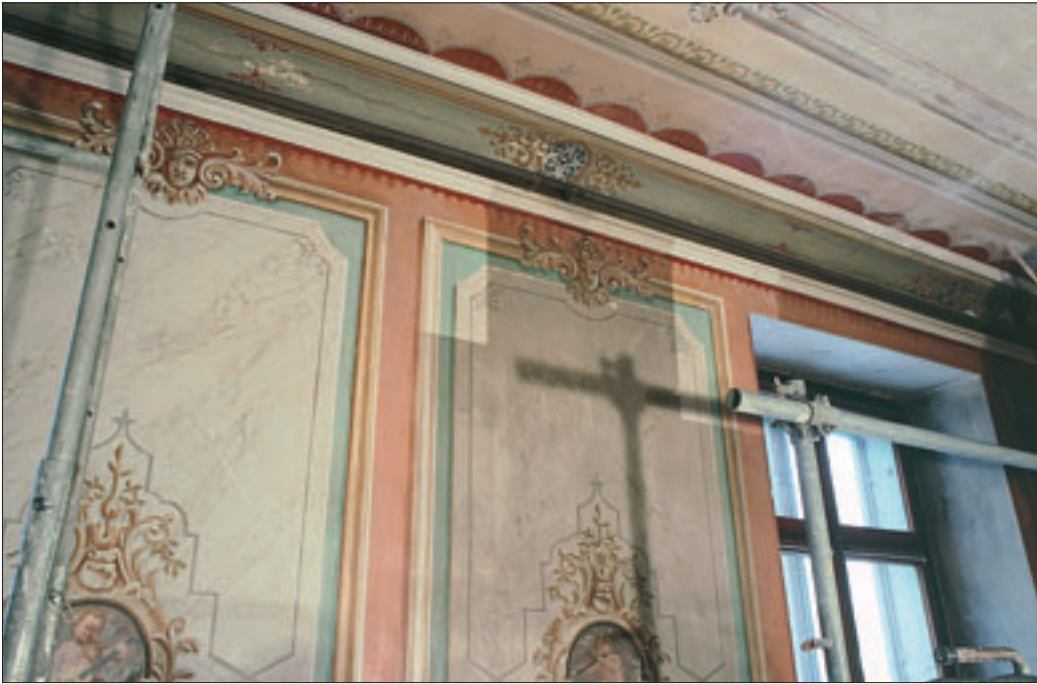
16

Abb. 16/17  
Das Treppenhaus während der Restaurierung 2005. Deutlich sind die gereinigten von den verschmutzten Stellen zu unterscheiden.

Im Treppenhaus war die originale Ölmalerei an Wänden und Decke immer sichtbar geblieben. Deshalb zeigte sie eine starke Verschmutzung (Abb. 16, 17), und im Aufgangsbereich der Treppe waren Abstosungen und andere Beschädigungen aufgetreten. Ausserdem hatte eindringende Feuchtigkeit an einigen Stellen dazu geführt, dass sich die Malschicht vom Putzträger ablöste und die Farbschichten abblätterten. In einem ersten Schritt wurden die gefährdeten Malschichtträger mittels Injektionen wieder am Untergrund fixiert, und anschliessend erfolgte die Festigung der abblätternden Farbschichten. Nach der Reinigung der Malerei wurden die Fehlstellen zurückhaltend einretouchiert. Durch die gelungene Restaurierung erhielt das zwischenzeitlich dunkle Treppenhaus seine ursprüngliche Farbigkeit und die intensive Leuchtkraft zurück (Abb. 18). Sowohl die Wände mit ihrer linearen Gliederung, den hell marmorierten Feldern und musizierenden Putten in Medaillons, als auch die mit Fruchtbouquets und Blumengirlanden verzierte Decke strahlen wieder eine heitere und freundliche Atmosphäre aus (Abb. 19). In der 1911 neu gebauten Veranda West wurden das Brusttäfer und die Stofftapeten an der Ostwand entfernt (Abb. 20). Darunter kamen weitere originale Wandmalereien zum Vorschein, die einen guten Erhaltungszustand aufwiesen und eine zurückhaltende Restaurierung erfuhren. Wie in der östlichen Veranda ist die Malerei dem pompejanisch-römischen Stil verpflichtet; im Vergleich zu jener ist sie aber bunter gehalten und mit zahlreichen Details wie Putten, Vögeln, Blumengirlanden und Früchtebouquets bereichert (Abb. 21, 22).

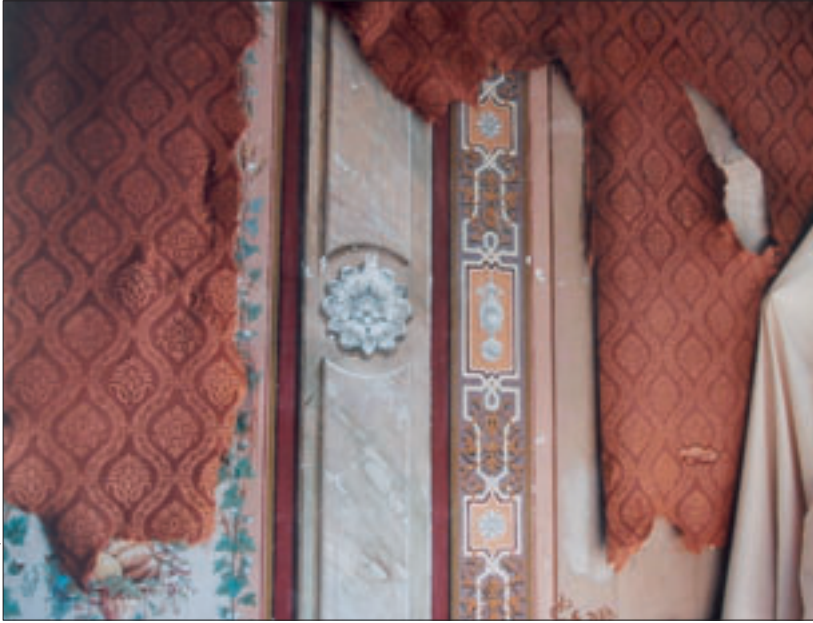
Abb. 20  
Die westliche Veranda während der Entfernung von nachträglich angebrachten Stofftapeten. Darunter kommen bauzeitliche Dekorationsmalereien zum Vorschein.
