Kurzberichte

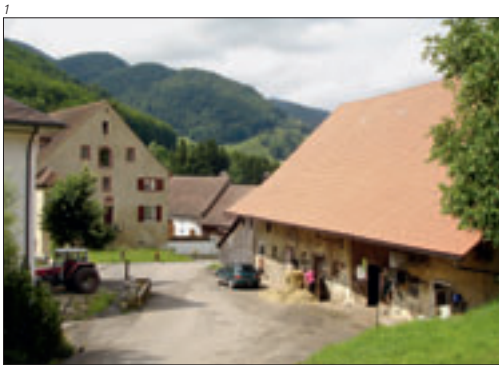
Abb. 1
Beinwil, Klosterscheune,
nach der Sanierung 2006.

Zum Ensemble des Klosters Beinwil gehört die alte Klosterscheune. Der Wappenstein mit dem Wappen von Abt Augustin Rütli in der südlichen Giebelfassade ist 1692 datiert. Die Klosterscheune wird noch heute landwirtschaftlich genutzt, was viel zum ländlich geprägten Charme des Klosters beiträgt. Passend zu den Dächern der anderen Klostergebäude wurden für die Neueindeckung wieder Biberschwanzziegel verwendet, wobei neue naturrote Tonziegel mit Spitzschnitt gewählt wurden. MARKUS SCHMID

Beinwil, Klosterscheune, Dachsanierung

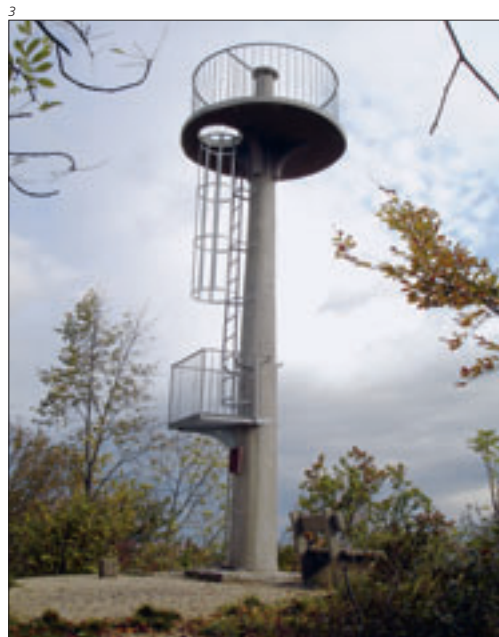
Abb. 3
Kleinlützel, Remelturm, nach
der Restaurierung 2006.

ein Turm gebaut. Er diente in dem bewaldeten Gelände als Sichtverbindung zwischen der Chrischona und der Ajoie und gehört zu den ersten Bauwerken in armerem Beton in der Nordwestschweiz. Während der Grenzbesetzung 1914–1918 wurde der Turm als militärischer Beobachtungsposten genutzt. Nachdem das Bundesamt für Landestopographie den Turm aus Sicherheitsgründen abreißen wollte, hat es die Bürgergemeinde Kleinlützel übernommen, den Turm als begehbares Denkmal des 1. Weltkriegs zu erhalten und zu restaurieren. Von der Plattform auf 6,6 Metern über Boden öffnet sich ein grossartiger Rundblick in den Jura, ins Elsass und bis nach Basel.

Kleinlützel, Remelturm

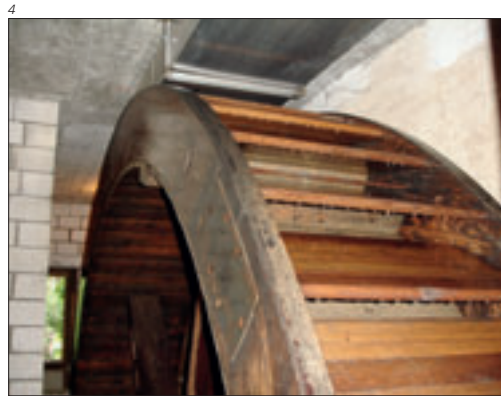
Abb. 4
Lütterswil, Grabenöle, nach
Erneuerung des Wasserrades
2006.

Seit der Instandsetzung der Ölmühle in der Grabenöle Lütterswil in den Jahren 1986 bis 1988 wird die weitgehend hölzerne Mechanik regelmässig im Frühling und im Herbst in Betrieb gesetzt, und in mehreren Arbeitsschritten entsteht aus Baumnüssen feines Nussöl. Pro Jahr werden so aus rund 1000 kg ausgekernten Baumnüssen 400 bis 450 Liter Öl gepresst. Der Öliverein Lütterswil betreut die Anlage mit viel Engagement und hat das über 400 Jahre alte Räderwerk zu neuem Leben erweckt. Nach 18 Betriebsjahren musste nun das hölzerne Wasserrad der Grabenöle erneuert werden, da ihm der direkte Kontakt mit der Feuchtigkeit stark zugesetzt hatte und es seine Funktion als Antrieb der Öle nicht mehr erfüllen konnte.

Lütterswil, Grabenöle, Erneuerung Wasserrad

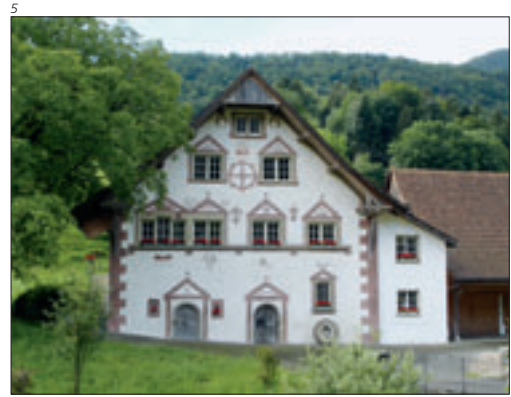
Abb. 5
Mümliswil-Ramiswil, Mühle,
nach der Fassadenrestaurierung
2006.

Die 1596 von Hans Gasser erbaute Mühle in Ramiswil nimmt in der Kulturlandschaft entlang der Passwangstrasse als markanter frühbarocker Baukörper einen besonderen Stellenwert ein. Die aus dem Erbauungsjahr stammenden Malereien auf der zum Bach orientierten Giebelfassade kamen anlässlich einer Aussenrestaurierung in den Jahren 1953/54 zum Vorschein. Vorher war die Fassade in schlichter Art verputzt. Die an die Renaissance erinnernden, kraftvoll und schlicht gehaltenen Verzierungen wurden damals sorgfältig restauriert. Gleichzeitig waren das gotisch profilierte Staffelfenster mit einer gewundenen Fenstersäule und das mit verzierten Bügen ab-

gestützte Flugsparrenwerk freigelegt worden. Nach über einem halben Jahrhundert bedurften die verzierten Giebelfassaden 2006 einer Restaurierung. Die Natursteine, der Fassadenverputz und die Malereien wurden sorgfältig gesichert, restauriert und wo nötig in zurückhaltender Art ergänzt, so dass die lebendige Frische der Fassade wieder schön zum Ausdruck kommt.

Mümliswil-Ramiswil, Mühle, Fassadenrestaurierung

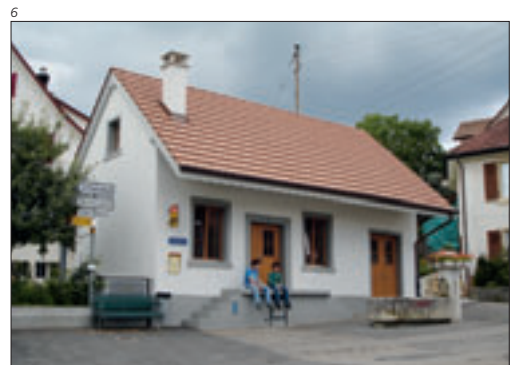
Abb. 6
Nuglar, Milchhäuschen,
nach der Sanierung 2006.

Das Milchhüsli am Dorfplatz in Nuglar wurde um 1900 von der Milchgenossenschaft Nuglar erbaut und diente bis Ende der 1970er Jahre als Annahme- und Verkaufsstelle der einheimischen Milch. In dieser Zeit war es ein beliebter Treffpunkt der Bevölkerung. Um 1950 wurde seitlich die Notschlachtstelle angebaut, welche bis etwa 1970 in Betrieb war. Seither diente das Gebäude nur noch als Lagerraum. Das Milch- und Schlachthüsli prägt den Dorfplatz, fasst ihn räumlich und gibt ihm einen besonderen Akzent. Wegen dieser besonderen Bedeutung für das Ortsbild entschied sich die Gemeinde Nuglar-St. Pantaleon, den ländlichen Kleinbau zu erhalten und zu sanieren. Dabei musste das Dach inklusive Dachstuhl erneuert werden, die Mauern wurden neu verputzt und gestrichen sowie die Fenster und Türen ersetzt.

Nuglar, Milchhäuschen, Sanierung

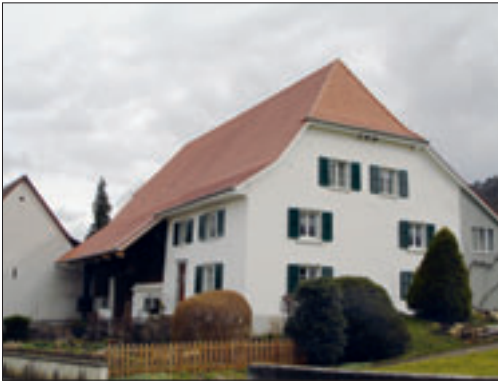
Abb. 7
Rodorsdorf, Bauernhaus
Leimenstrasse 6, nach der
Dachsanie rung 2006.

haus Leimenstrasse 6 steht vis-à-vis der Kirche und dem Pfarrhaus im Herzen des Dorfes. Bei der Sanierung des fast 600 Quadratmeter grossen Daches wurden wieder die für Leimentaler Dörfer typischen Biberschwanzziegel verwendet. MARKUS SCHMID

Rodersdorf, Bauernhaus Leimenstrasse 6, Dacheindeckung

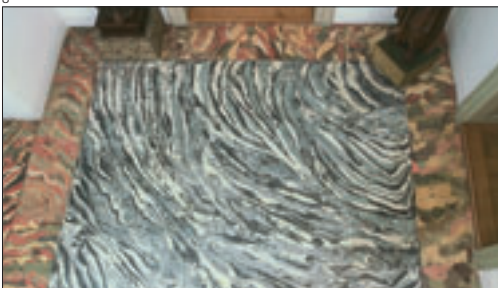
Abb. 8
Solothurn, bischöfliches Palais,
Aufsicht Stuckmarmorboden
nach der Restaurierung 2006.

Nach der letzten Restaurierung vor 25 Jahren wies der Boden wiederum verschiedene grössere Risse und Versatzstellen auf. Dies führte zu partiellen Ausbrüchen und Fehlstellen. Die Ursache liegt im Konstruktionsaufbau mit Holzbalken und Holzbrettern als Trägerkonstruktion. Bei sich verändernder Luftfeuchtigkeit kann es deshalb zu Bewegungen kommen, die das Schadenbild verursachen.

Da die Trägerkonstruktion nicht ohne Verlust des gesamten Bodens verändert werden kann, hat sich das bischöfliche Ordinariat als Bauherrschaft zusammen mit der Kantonalen Denkmalpflege entschlossen, den Boden sanft zu restaurieren. Die losen oder hohlen Stellen der Stuckmarmorschicht wurden hintergossen und verfestigt sowie die grossen Fehlstellen in Stuckmarmor ergänzt. Die Risse wurden hingegen belassen und mit Parafin aufgefüllt. Die Restaurierung erfolgte im Bewusstsein, dass gewisse Schäden im Lauf der Zeit wiederum auftreten können. Das kostbare Kulturgut bleibt damit aber erhalten.

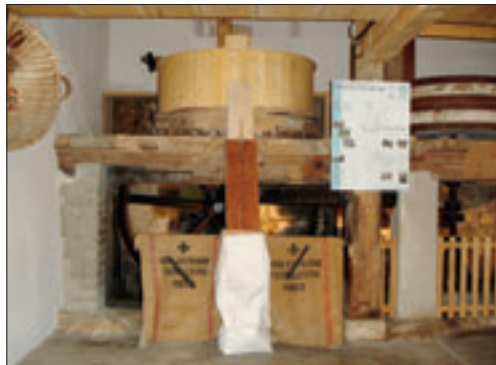
Abb. 9
Welschenrohr, Lochmühle,
nach der Sanierung der
Mühleinrichtung 2006.

Am Schweizer Mühlentag 2006 konnte einer der Mahlgänge der Lochmühle am Hammerrain in Welschenrohr wieder in Betrieb genommen werden. Das Gebäude war bereits in den Jahren 1992 und 1993 saniert, das Wasserrad erneuert und der nicht mehr vorhandene Oberwasserkanal neu erstellt worden (vgl. Jahresbericht 1993). 2004 brach der Boden des Mahlstuhles, auf dem die drei Mahlgänge aufliegen, ein, da die durch Wurmfrass und Feuchtigkeit geschwächten hölzernen Bohlen die Lasten nicht mehr tragen konnten. Damit die Anlage nicht weiteren Schaden nahm und die Mühle ohne Gefahr besichtigt werden konnte, musste der Boden erneuert werden. Dazu wurden die drei Mahlgänge, welche je aus einem schweren Bodenstein und einem etwas leichteren Läuferstein bestehen, weggehoben und nacher wieder neu gesetzt. Die Gelegenheit wurde benutzt, einen der Mahlgänge so in stand zu stellen, dass er wieder läuft und damit Mehl gemahlen werden kann. MARKUS SCHMID

Welschenrohr, Lochmühle, Sanierung der Mühleinrichtung
